## 高齢化長大橋の補修・補強設計

## Design Project on Maintenance for a Long span Aging Truss Bridge

○廣瀬 彰則\*                      増田 寛四郎\*\*                      坂野 昌弘\*\*\*  
Akinori HIROSE                      Kanshiro MASUDA                      Masahiro SAKANO

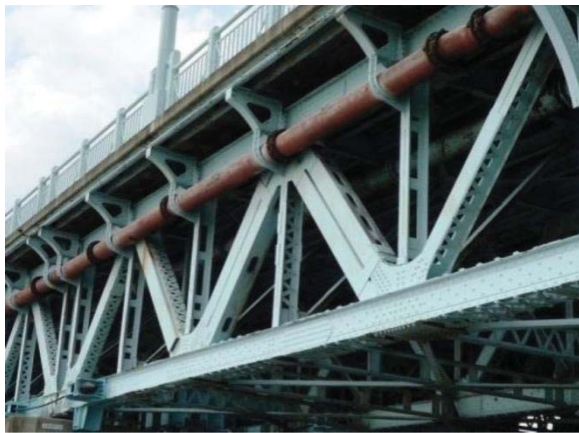
写真2 トラス主構側面

写真1 に対象とする高齢化を迎えた長大トラス橋梁「淀川大橋」の外観を、写真2 に補修・補強設計で取り扱う代表径間のトラス主構側面を示す。トラス主構はリベットによる小型材片型鋼の組立てによって構成されているが、溶接によってバイパス部材が取り付けられ、既往の斜材や鉛直材の一部分も溶接によって交換されていることが確認できる。

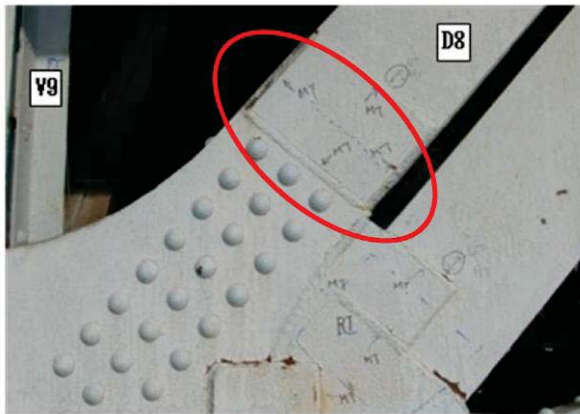
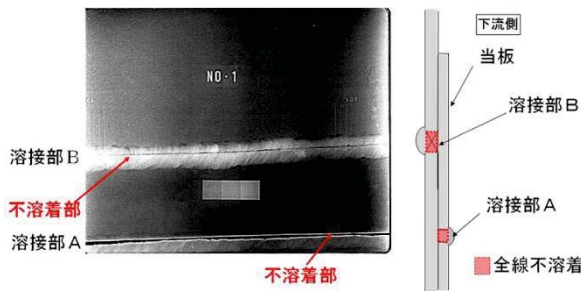
平成22年度に淀川大橋トラス桁部の現況調査を実施したところ、一部に不溶接部および亀裂が発見されたことから<sup>3)</sup>、早急な補修・補強の実施が求められている。主構トラス斜材部における過去の補修・補強箇所ならびに補強レベルは径間ごとに異なり、第二次世界大戦中に受けたと思われる機銃掃射により大きく断面欠損した斜材に沿わせてバイパス材を設置し、既設材損傷部を撤去後、残存既設材端部分に新設材を突合せ溶接し、その上に当て板を全周すみ肉溶接した構造となっている径間も存在する。この当て板に隠された突合せ溶接部に不溶着箇所が存在する可能性があることが判明したため、X線撮影<sup>3)</sup>（写真3）など

写真3 斜材突合せ溶接部(不溶着・融合不良)<sup>3)</sup>

非破壊検査による不良部位確定の後、新たな補修・補強策を講じたうえで、あわせて不溶着・不良判定部位のコア採取・分析を行なって、非破壊検査結果の妥当性確認と、過去の溶接補強箇所と同様の耐久性確認を実施するものとした。

適さない鋼材であるため、新たな補修・補強工法としては、当て板と高力ボルトによる摩擦接合を用いるものとした。

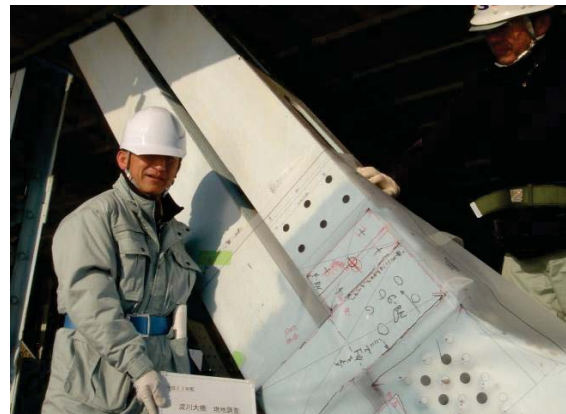
写真4 原寸図による細部確認

写真4 に示す「原寸図による細部確認」は、一例として斜材にバイパス材が取り付けられている部分であり、補修履歴に基づいて作成した図面を現地に持ち込み確認しているものであるが、履歴資料の上では長年の間に相次いで実施されている補強部材の位置が重なっていたり、補強部材同士の間隔等が不明快となっている場合が多く存在した。それらの状況を全て1/1縮尺で図面に出力し、現橋部材と比較することで実設計に反映させ

一方で、現橋では実際に補強板が重なった状態で施工されていたり、近接した補強板が不均等な間隔ですみ肉溶接されている状況も確認されたほか、緊急性を伴う補強工事であったこともあり、補強履歴に示された設計部材より厚い鋼板が使用されている箇所も存在した。

また、過去に実施された補強板の全周すみ肉溶接についても、そのビード寸法が一定でないなど新たな高力ボルト配置に影響するものであった。

補強部材の設計においては、橋梁の竣工図書と蓄積された管理資料に基づいて作成した復元設計図面を基本設計ベースとして使用し、補修・補強が必要なトラス格点接合部周辺のディテールについては、足場設置完了後に現橋部材寸法との整合性確保を目的として1/1縮尺図面(プラスチックマイラーペーパー出力図面)を持ち込み実測・微調整することとした(写真4)。

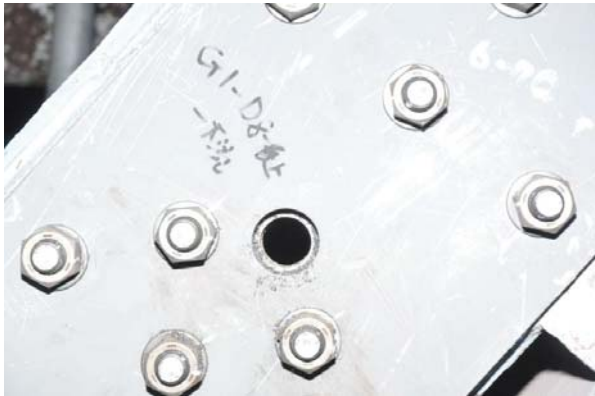
写真5 母材ビード部確認用搾孔

写真は斜材突合せ溶接部補強後の正面であり、中央の搾孔(φ40mm)は母材の突合せ溶接部(非破壊検査により不溶着と判断された箇所)直上に位置している。これは、突合せ溶接部コア抜きの正確性を確保することのほか、作業空間と機材配置にあわせたコア抜き用ドリルの能力を検討した上でも必要と判断したものである。

これらの結果、母材と既往の補強板、またその周辺の溶接部に手を付けることなく、異なる板厚の表面不整を現地調査で確認したフィラー板厚で調整し、写真5に示すように当て板と高力ボルトによる補修・補強を実施できた。当て板にはコア抜き用搾孔を設けて、不良箇所の溶接ビード(部分)のコアをサンプル確保できる構造としている。
