淀川大橋の動的載荷試験および応力頻度測定
Dynamic Loading Test and Stress Measurements for the Yodogawa Bridge

報告

ABSTRACT A series of studies and investigations were carried out with the objective of obtaining information concerning the evaluation and diagnosis of structural health conditions of aging bridges. Site measurements and inspections were carried out on an 85 years old truss bridge, at locations potentially prone to fatigue cracks, such as members repaired by steel plates welded to the original cross section. The present report focuses on the dynamic loading test and stress measurement under traffic load. Considerations on fatigue life were also made.

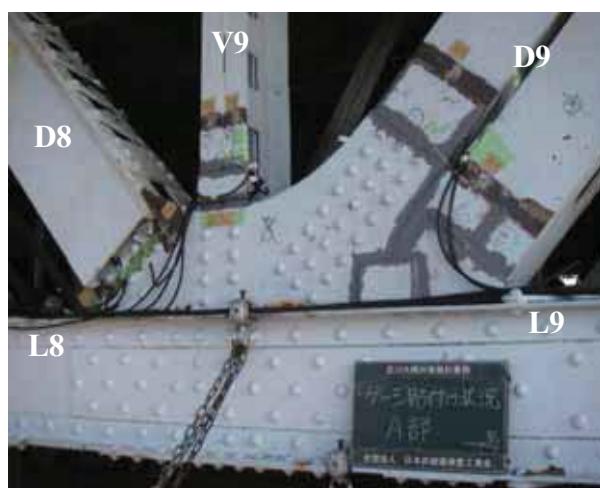
写真2 補強部の一例（G1 トラス下流側—A部）

写真2に、補修・補強部の一例（A部）を示す。写真に示すトラスの格点部は、下弦材L8・L9、鋼板による断面補強を有する斜材D8、ガセットとの取合い部で当板補強された鉛直材V9、部材を追加された斜材D9により構成されている。この状況は複雑な応力状態を発生させ、応力集中の原因になると思われる。

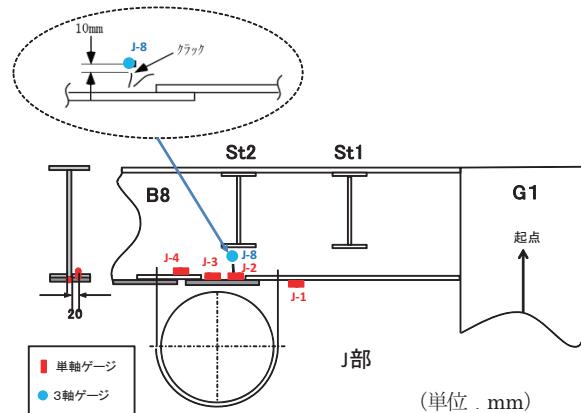
図6 ゲージ貼付位置一例（横桁B8）

床組みについては、図 6 に横桁 B8 の一例を示す。図に示す箇所では、横桁 B8 の下フランジが損傷を受けているため、当板を溶接することによって、補強されている。

さらに、その下フランジには、配管を支える金具が取り付けられている。目視点検で、横桁B8の腹板(St2下フランジ付近)にき裂が確認された。

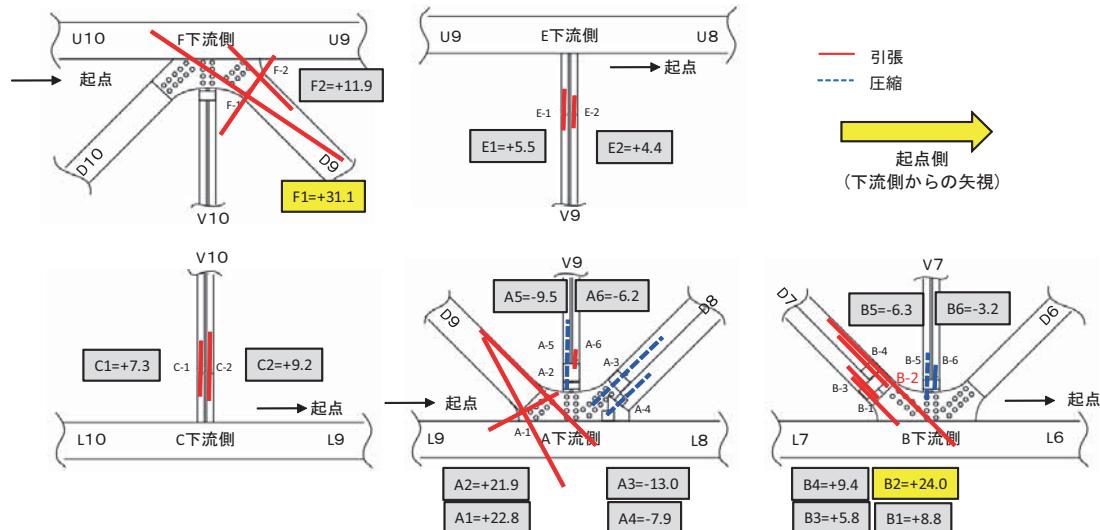
図 8 応力頻度測定結果の一例（トラス、最大応力度）

個々の部材において、一般車両通行時の 72 時間計測を行った結果の一例を図 8 に示す。図 8 は、今回の計測で測定された最大応力発生時の応力を示し、最大応力は、斜材 D9 上弦材側 ($\sigma=31.1\text{MPa}$, 引張) および D7 下弦材側 ($\sigma=24.0\text{MPa}$, 引張) で測定された。鉛直材の最大値については、鉛直材 V9 で最大引張応力, $\sigma=19.8\text{MPa}$ および最大圧縮応力 $\sigma=-12.88\text{MPa}$ が発生した。

斜材 D9 の上弦材側 (F1) および下弦材側 (A1) では、3 軸ひずみゲージにより求めた主応力を示している。これら主応力は部材軸と平行ではなく、き裂が生ずる可能性が高い方向を示している。

過去に行われた補修・補強部を中心に、主構トラス部材および床組の目視検査を行い、応力集中が懸念される箇所で応力測定を実施した。試験車走行による動的載荷試験および応力頻度測定を行った結果、選定した部材の内、主構トラス斜材 D9 および D7 の補強部付近で比較的大きな応力が活荷重載荷時に発生することが明らかになった。

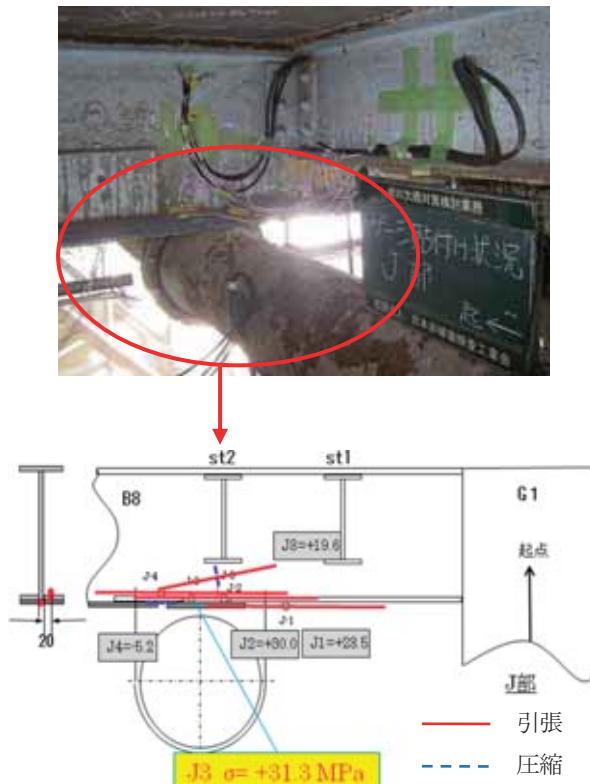
図 9 応力頻度測定結果の一例
(横桁補強部、最大応力度)

床組では、図 9 に示す通り、添加物を支えている横桁 B8 の補強板溶接部近傍（測定点 J3）で $\sigma=31.3\text{MPa}$ (引張) が発生し、縦桁については St2 で最大応力 $\sigma=21.0\text{MPa}$ (引張) が計測された。St2 下フランジ付近のき裂先端では、主応力がき裂と同様な方向に発生していることが分かる。

相対比較のために、測定データを基に、最も低い疲労等級区分の疲労曲線 (H') を用いて疲労寿命を算出した。個々の部材の疲労寿命は表-2 に示す通りであった。最も短い疲労寿命は、B8 横桁の補強板溶接部近傍（図 9）の 522 年であった。

また、床組では、横桁 B8 の補強材付近にも、比較的大きな応力が測定された。今回の計測した測定点の内、これら箇所は構造上弱点となると考えられ、早急な疲労強度特性の把握と欠陥の進展状況を確認する必要がある。

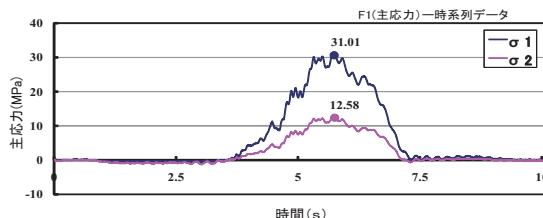
図 10 応力頻度測定結果の一例
最大応力 (斜材 D9, ゲージ F1)

図 10 および図 11 は、それぞれ、斜材 D9 (ゲージ F1) および横桁当板補強部 (ゲージ J3) の最大応力が発生した時の波形を示す。

図 11 では、通過した車両の車軸が 2 つの大きなピークとしてグラフに現れている。床組の一部である横桁は、輪荷重に敏感であることが分かる。一方、主構トラスでは、輪荷重は分散して現れる (図 10)。
