1926年に架設された鋼単純上路トラス橋横桁端部の疲労挙動

関西大学 学生員 ○和田健太 正会員 坂野昌弘
 日本橋梁建設協会 正会員 夏秋義広
 国土交通省 近畿地方整備局 増田寛四郎

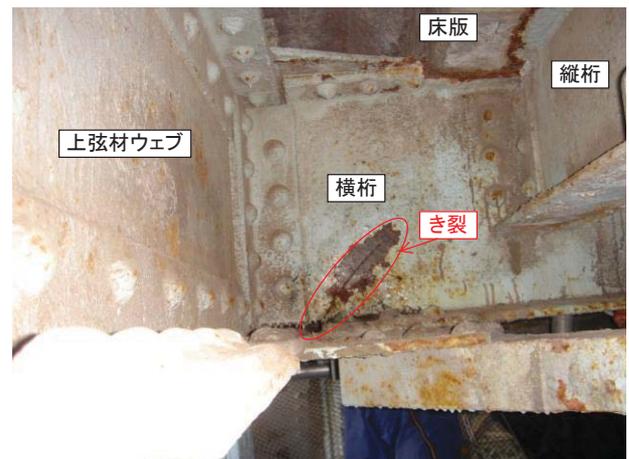
写真1. 実橋の損傷状況

1926年に架設された鋼単純上路トラス橋¹⁾の上弦材と横桁の取合い部で、横桁端部の下フランジ側切欠きから発生し、斜め上に進展したき裂が発見された。き裂先端付近の破面観察からぜい性破壊であることが確認されているが、き裂の発生原因と発生メカニズムについては、不明である。また、き裂の進展によって、横桁が破断し、路面の陥没を引き起こすおそれのある危険なき裂である。き裂の数も多いため、事後保全とともに予防保全も含めた対策が必要である。

写真1に実橋の損傷状況を示す。上弦材と横桁取合い部の横桁下フランジ側切欠きからき裂が発生し斜め上に300mmほど進展している。

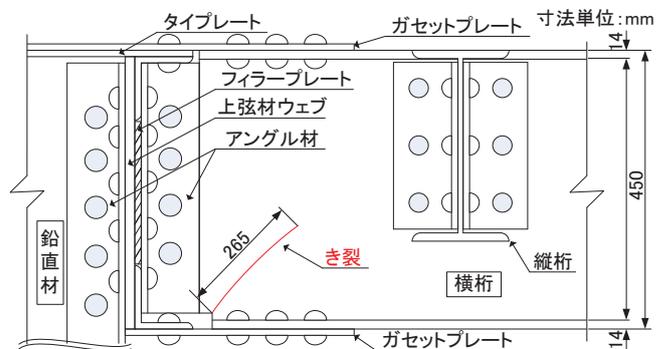
図1. 上弦材と横桁取合い部構造詳細

図1に上弦材と横桁取合い部構造詳細を示す。横桁のウェブはアングル材を介して上弦材にリベットで連結されている。横桁のフランジはガセットプレートを通じて上弦材にリベットで連結されている。この横桁端部の下フランジ側に設けられたほぼ直角の切欠きからき裂が発生している。
