# 新都市社会技術融合創造研究会

## 道路盛土における排水施設点検・ 管理手法に関する研究

プロジェクトリーダー 神戸大学大学院 澁谷 啓

2014年10月2日

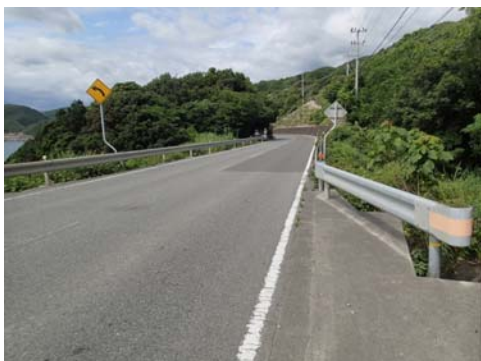
路面に変状無し

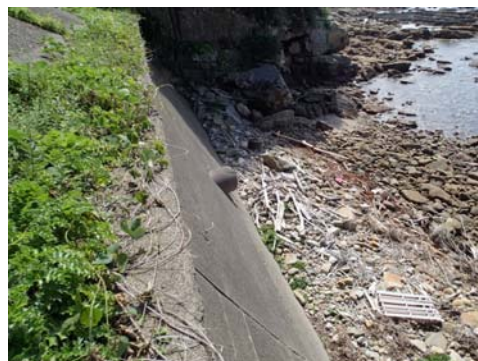
盛土基礎護岸工に変状無し

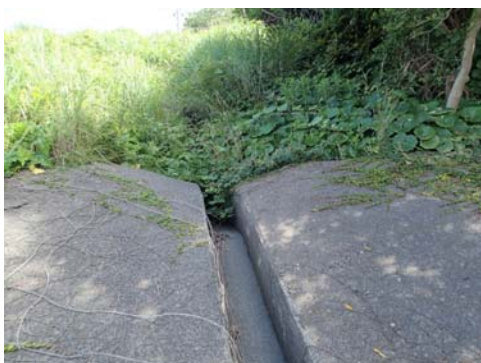
縦排水工に変状無し

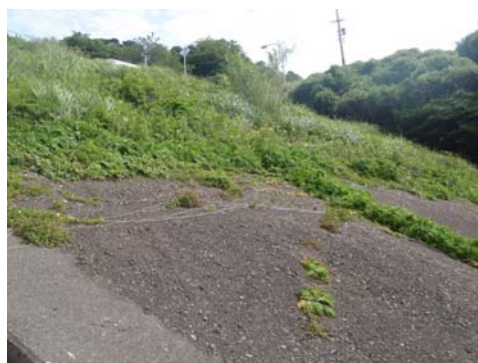
盛土法面に変状無し

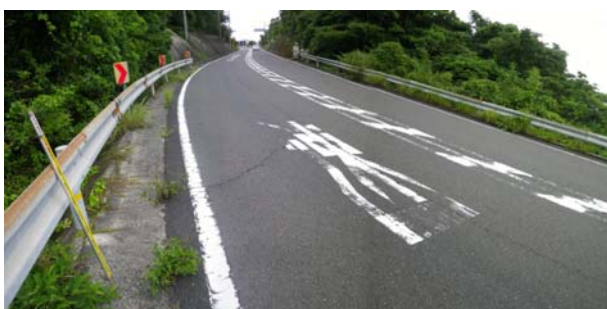
路面に円弧状の亀裂有り

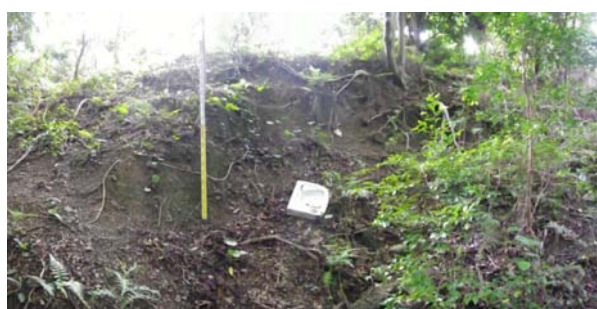
盛土側部に崩壊が発生

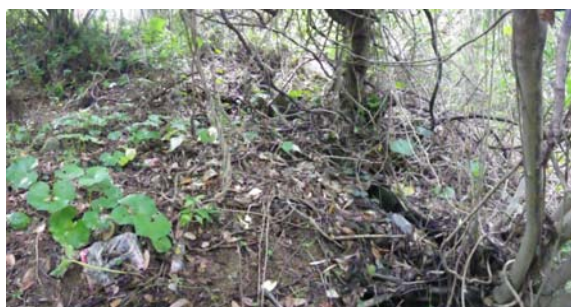
縦排水工が途中までしか施工されていない

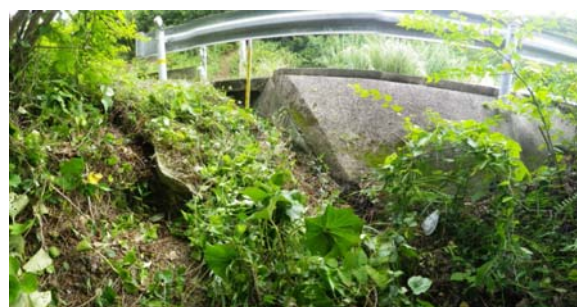
法面被覆工裏側の盛土材の吸い出し

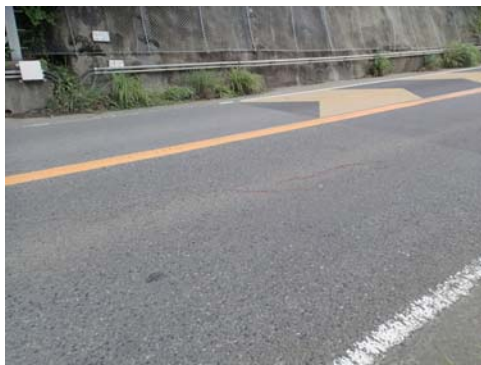
路面に亀裂有り

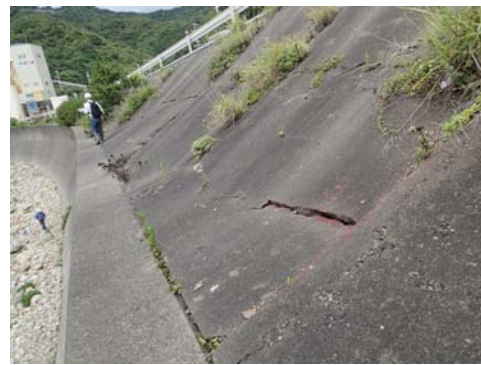
盛土側部-法面被覆工に開口亀裂が発生

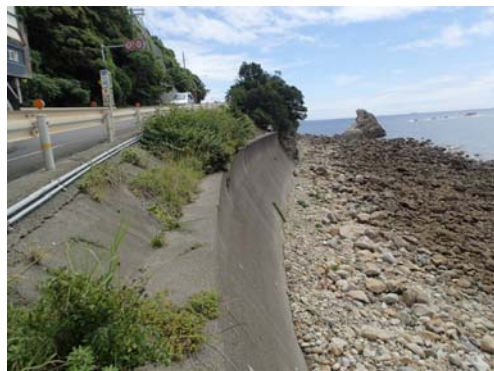
護岸工に押出発生

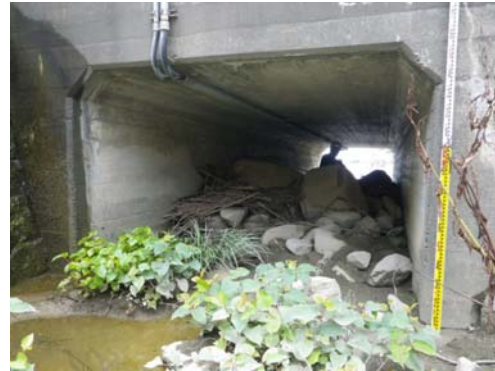
横断排水工が土砂で閉塞しかけている

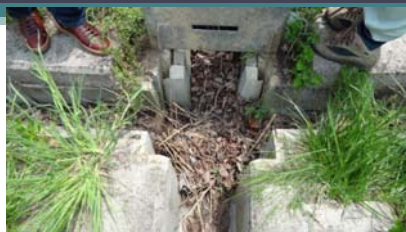
1段目の小段にあるU字溝合流ポイントのマスには大量の落ち葉が堆積している。

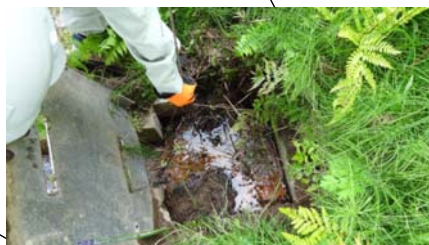
最低部のU字溝合流ポイントのマスには大量の土砂が堆積している状態。土砂堆積深さは50cm程度。

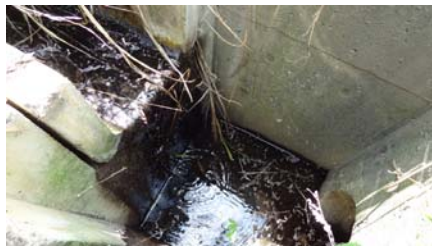
雨水が運搬する土砂でマスが次第に埋まってゆく。このような流出土の量や降雨時にマスに流れ込む排水の濁度が盛土の劣化過程についての有用な情報を与えるものとなっている。
