## 第13回新都市社会技術セミナー

# 道路盛土における排水施設点検 ・管理手法に関する研究

2016年10月11日

プロジェクトリーダー 神戸大学大学院 澁谷 啓

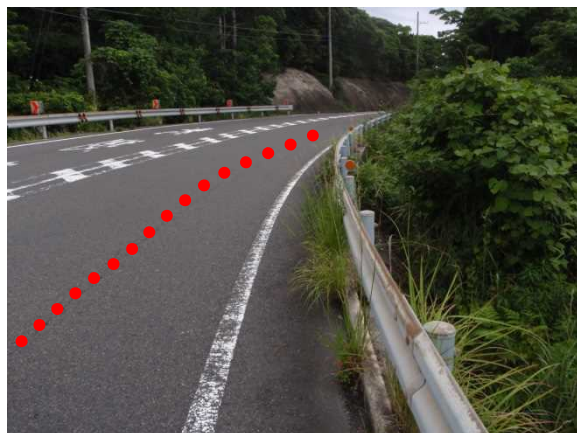
調査地番号：K042F086

路面に縦断方向へ段差亀裂有り

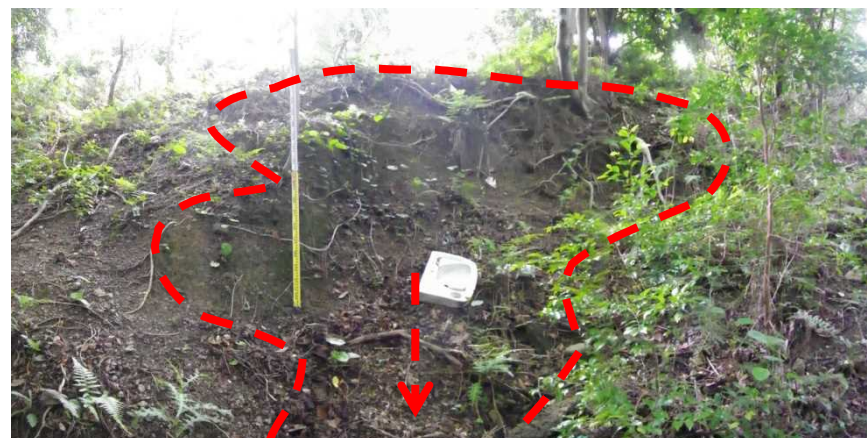
盛土法面に崩壊が発生

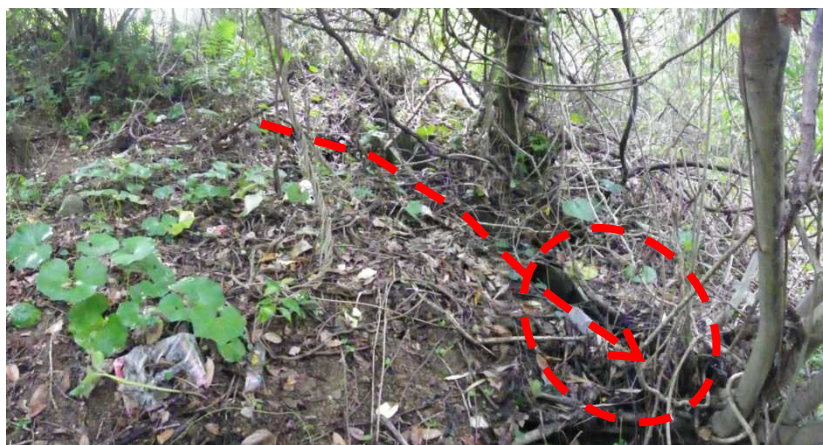
縦排水工が途中までしか施工されていない

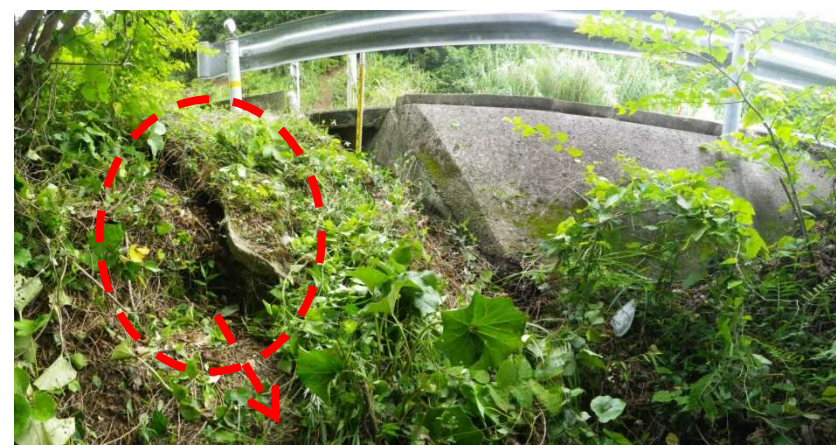
縦排水工裏側の盛土材の流亡

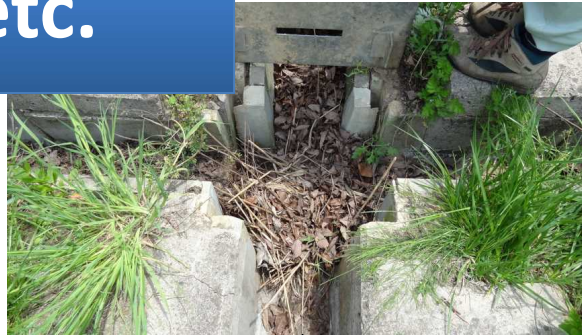
1段目の小段にあるU字溝合流ポイントのマスには大量の落ち葉が堆積している.

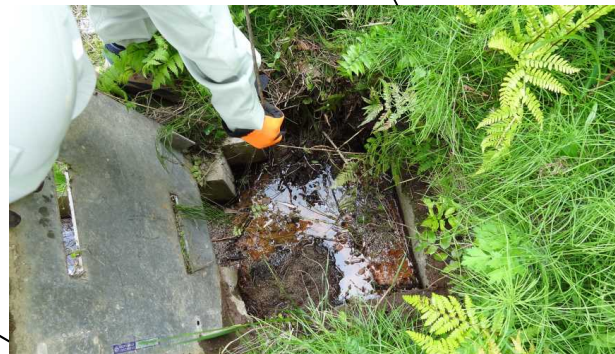
最低部のU字溝合流ポイントのマスには大量の土砂が堆積している状態. 土砂堆積深さは50cm程度.

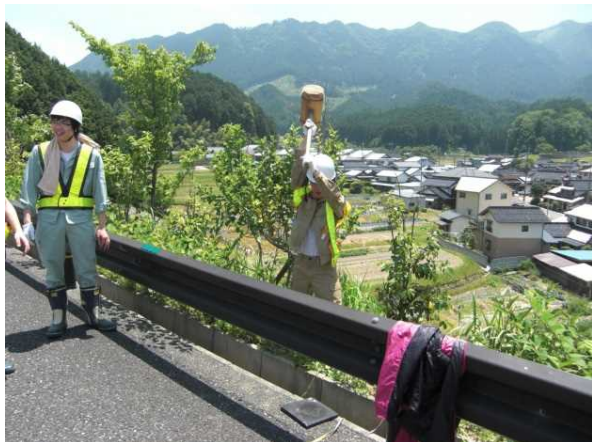
→深度約3.0mまで  
低速度層が続く  
(⇒締固め不良?)

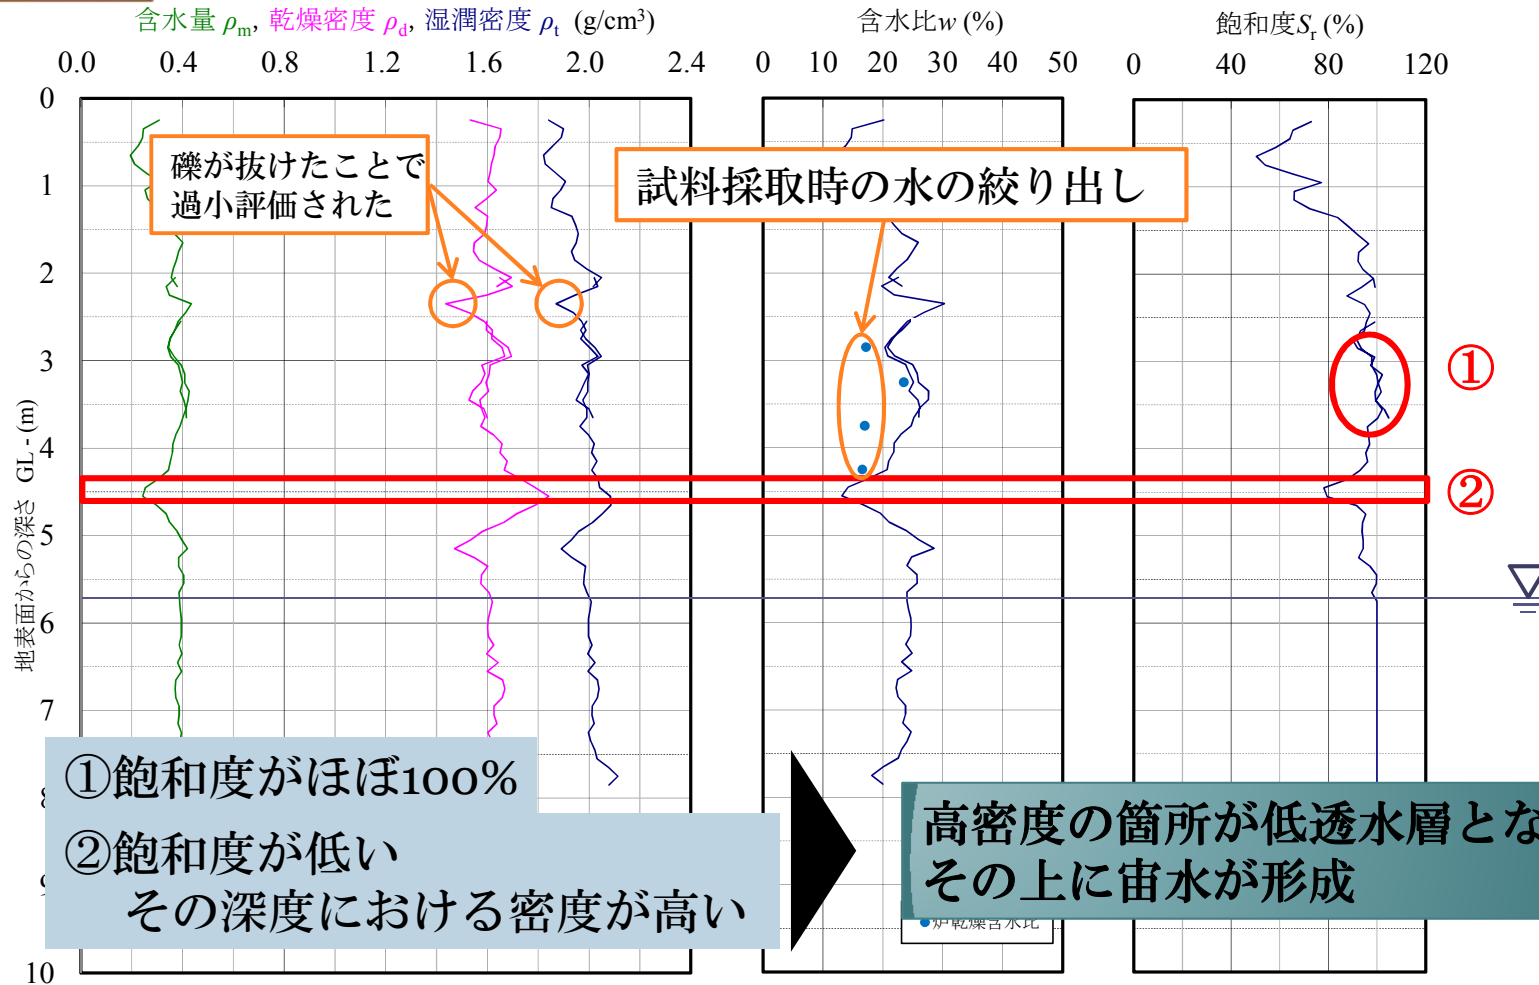
## 調査結果

材料が均一でも土がよく締まることで低透水層ができる  
⇒ 宙水が形成される要因となる

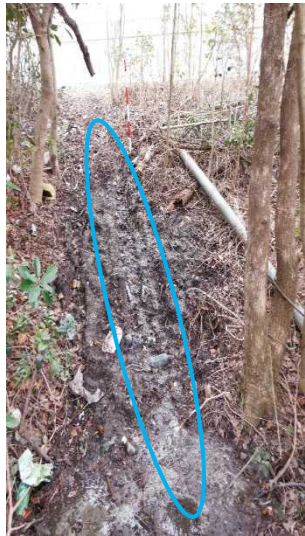
法面への排水流入

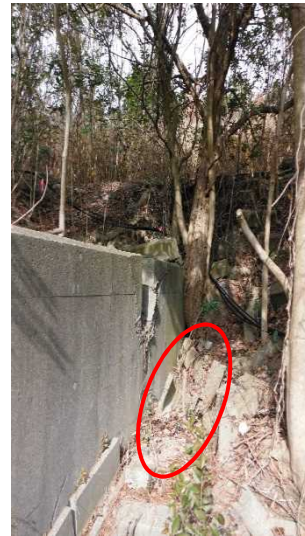
排水施設損壊

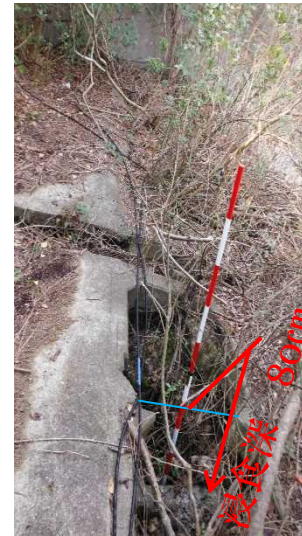
のり枠工空洞化

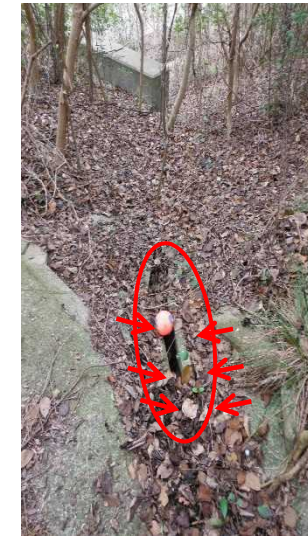
縦排水溝の破損  
(圧壊)

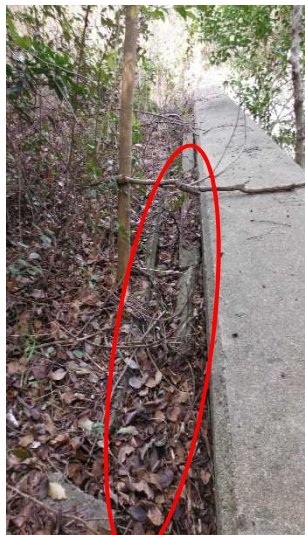
パラペット背面排水溝  
の破損

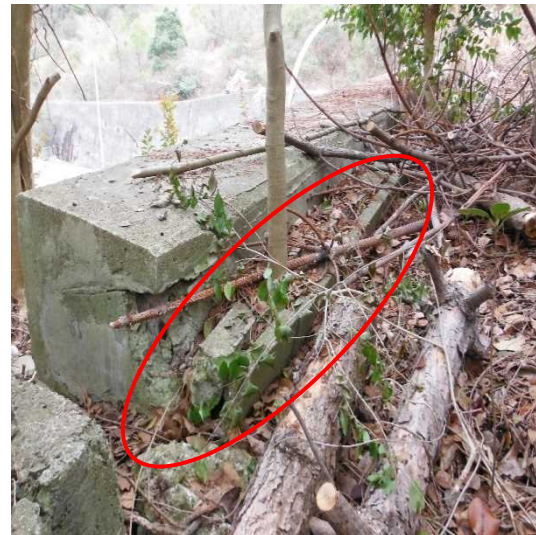
パラペット端部排水溝  
の破損
