鋼橋の疲労亀裂調査の効率化に関する研究

横桁フランジ貫通構造とその問題点について

日本橋梁建設協会

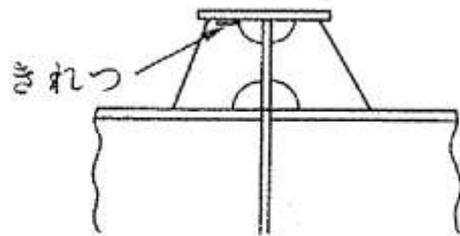
タイプ A

昭和44年8月に供用開始された、RC床版鋼Iけた橋が連続する路線で昭和58年、59年（供用後14年経過）に調査した結果。全格点の4%にき裂損傷が発見された。その内、タイプAが約80%、タイプD（貫通構造）が約20%であったと報告されている。

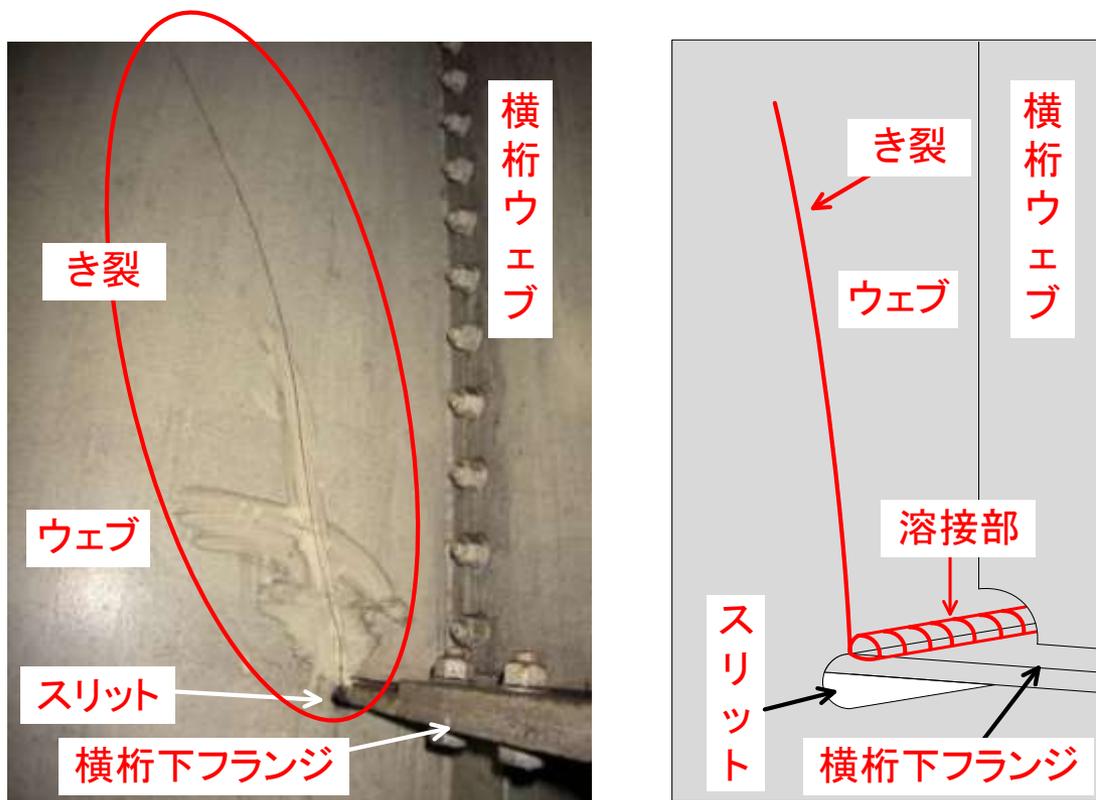
山添橋での損傷報告

桁貫通構造の損傷事例（奈良国道ホームページより）

山添橋の事例 1971【昭和46】年完成、平成18年発見（橋齢35年）

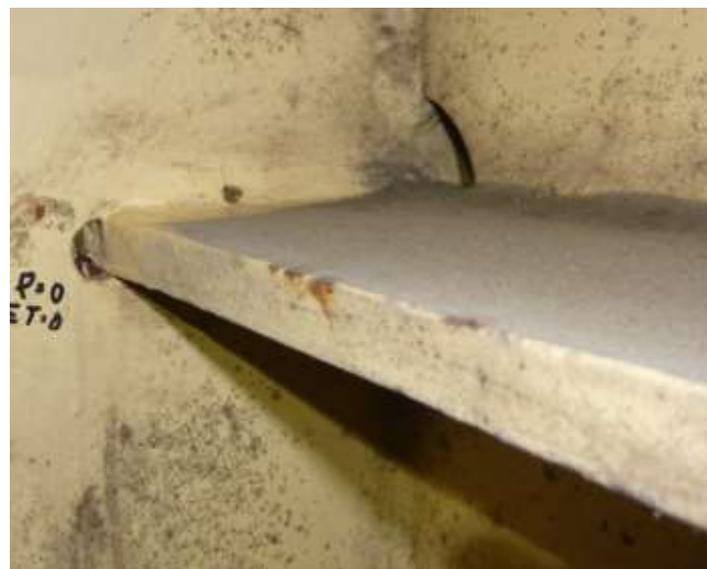
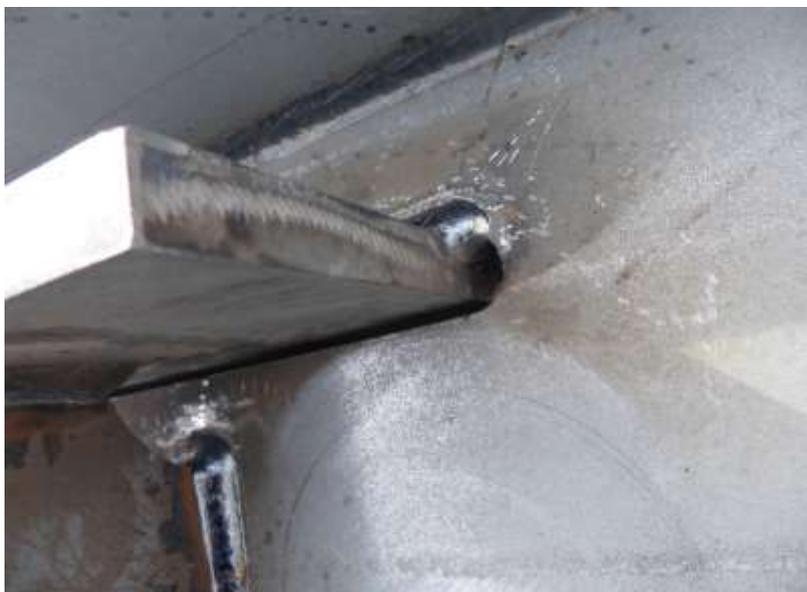
姫路大橋の貫通ディテール
(下フランジ)

試験体製作時(左写真)には、回し溶接を施工したが、実橋(上写真)では回し溶接はできていないとみられた。

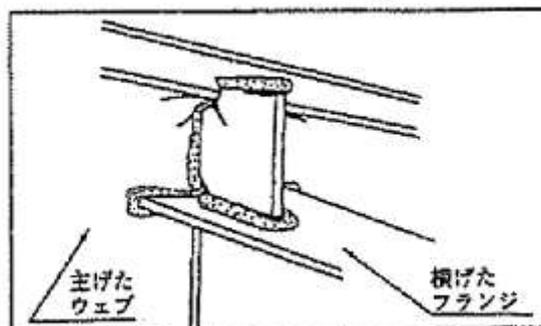
パターン⑩

き裂パターン⑩ 塗膜割れおよびき裂箇所数(平成24年度橋梁点検結果より)

総数	MTき裂あり	MTき裂なし	MT未実施	MT実施率	MTき裂率
877	17	46	814	7%	27%

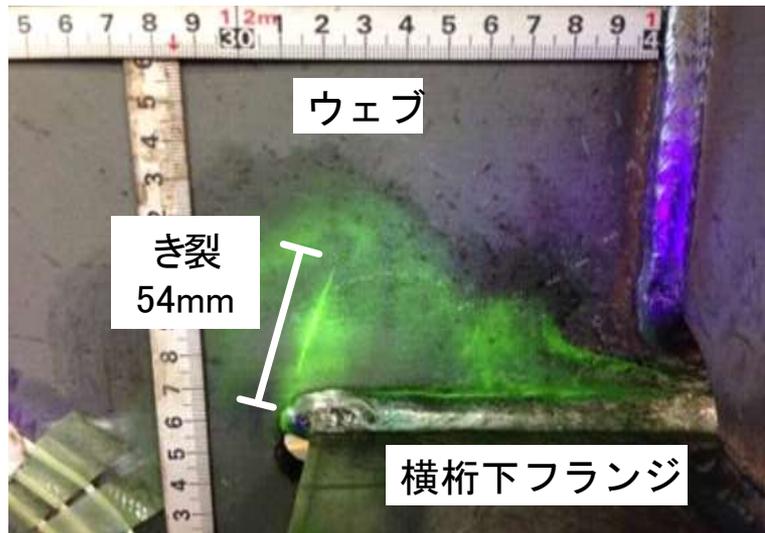
フランジ上側溶接

き裂進展状況 (N=250万回)

亀裂は斜め上（主応力方向に直角方向）に進展。この場合、中立軸近傍で進展は止まる。

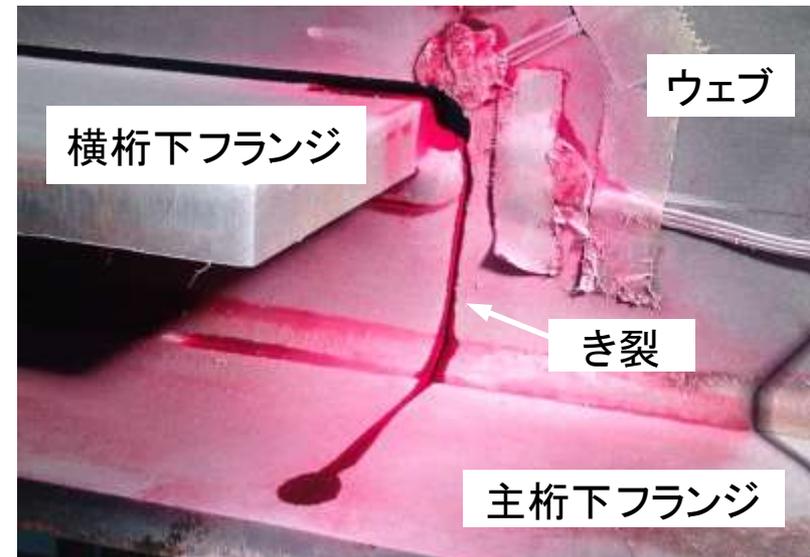
フランジ下側溶接

破断状況拡大 (N=326万)

亀裂は真下に進展し下フランジを貫通するため、非常に危険。

き裂がすでに発生している箇所は補強を、

き裂が発生していない箇所については予防保全を実施する必要があると考えます。
