疲労実験による疲労耐久性 向上効果の検討

日本橋梁建設協会 ○小西 日出幸
関西大学 ○白石 祐一
建設コンサルタンツ協会 坂本 千洋
近畿地方整備局 大森 功一
関西大学 坂野 昌弘

1.目的

実物大試験体を用いて疲労実験を行い、Uリブと横リブの交差部の**従来構造**と**新設および更新用の鋼床版**それぞれに対する**疲労対策を提案し、それらの耐久性を検証する。**

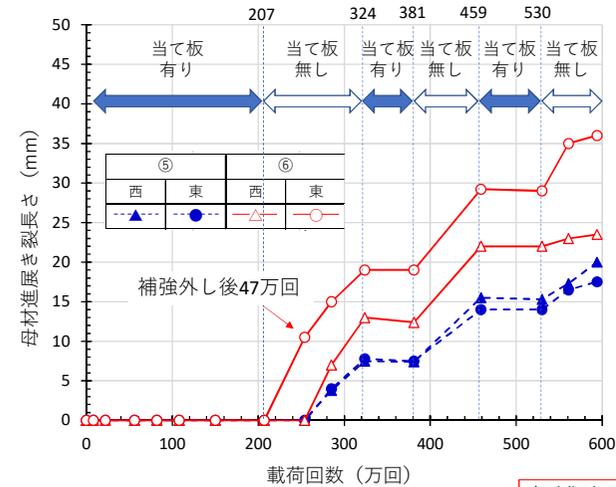
3.2.5 横リブ交差部からUリブ母材部に進展したき裂長さと载荷回数

無補強時：き裂発生or進展
補強時：き裂未発生or停止

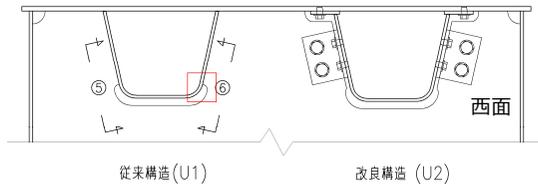
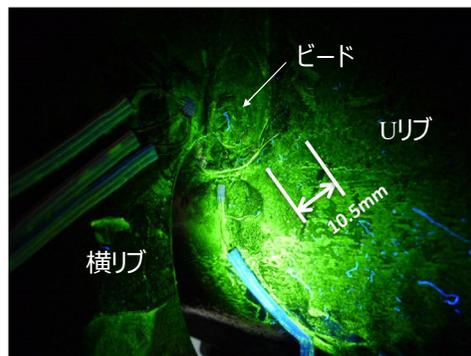
3.2.6 き裂発生状況：当て板なし47万回

ゲージ⑥ 東側 (10.5mm)

→ダイアグラム有り
