1. Uリブ・横リブ交差部の疲労耐久性向上

実橋での補強構造の適用と 応力計測による疲労耐久性の検証

（一社）日本非破壊検査工業会 ○ Luiza H. Ichinose
川崎博義，森本量也

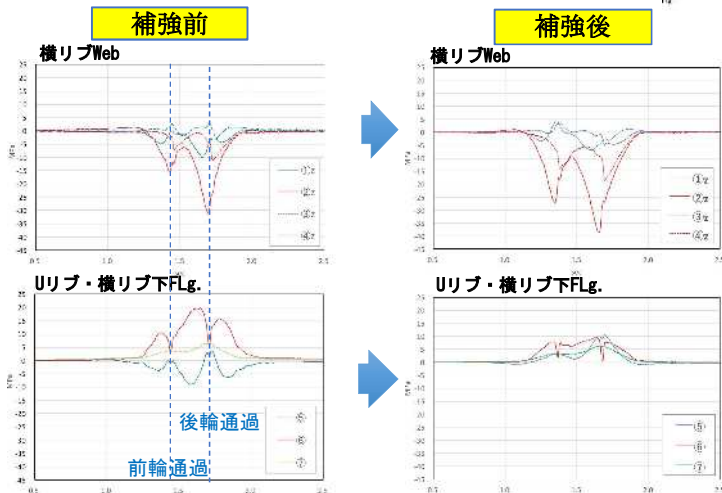
動的载荷試験結果 応力波形一例 (補強前・補強後)

- ・ Uリブ止端部については、補強前は、測定点⑥で20MPa程度の引張、測定点⑤で-10MPa程度の圧縮が発生していたが、補強後は、両方とも10MPa程度の引張に収まっており、補強後の応力が最大で補強前の約50%に減少した。
- ・ 横リブ下フランジの測定点⑦では、補強前後の応力値が6MPa程度でほとんど変わらなかった。

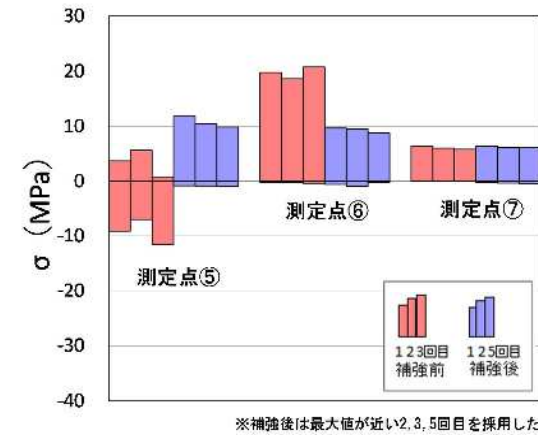
動的走行試験 Uリブ応力最大・最小値 (補強前・補強後)

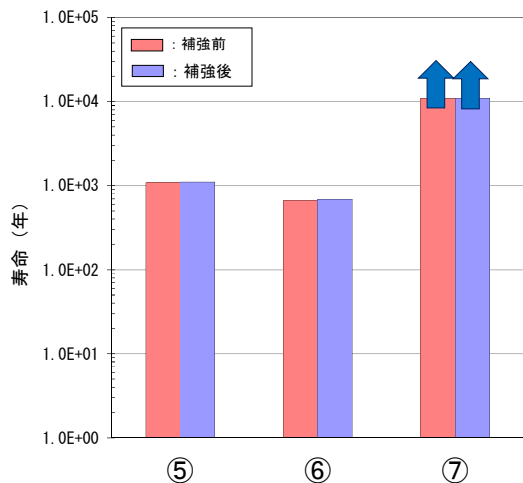
推定疲労寿命 補強前・後の比較 (H' 等級)

- ・ 応力頻度測定結果では発生応力範囲が小さく、特に測定点⑦の寿命が ∞ となり、比較が難しいため最低等級のH'等級の設計曲線を用い、さらに測定点⑦の疲労寿命の違いで補正して比較した結果、補強後の寿命は、最も短寿命の測定点⑥で補強前の1.4倍となった。

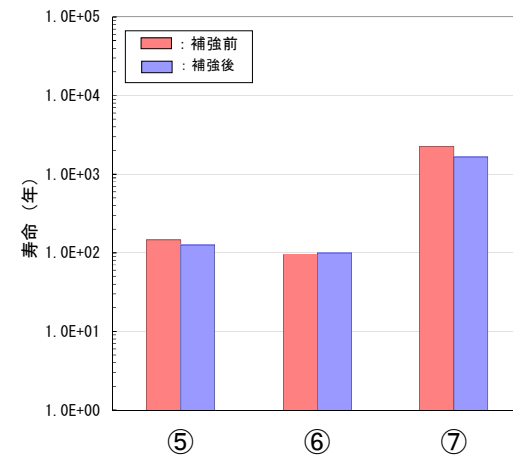
推定疲労寿命 補強前・後の比較 (G, D等級)

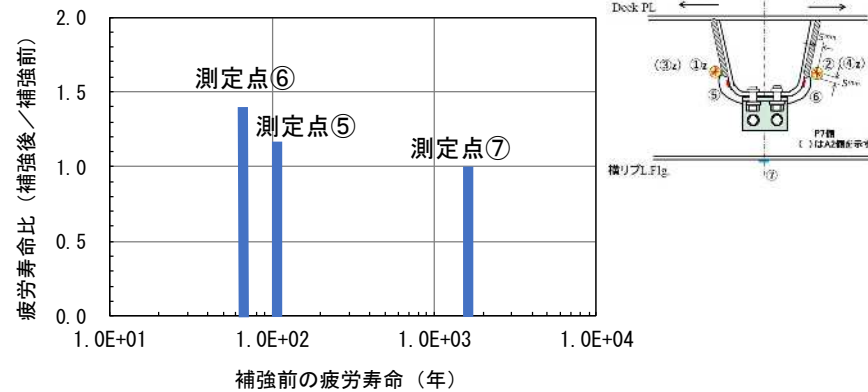
疲労寿命比 (補強後/補強前) (Uリブ)

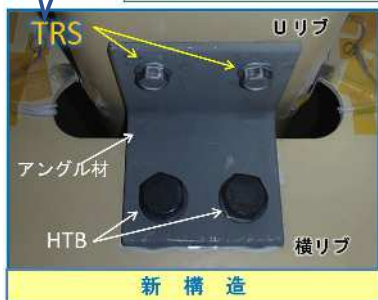
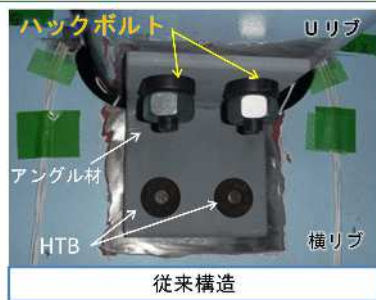
従来構造: 接続に摩擦接合型ワンサイドボルト(ハックボルト)を使用
新構造: Uリブの密閉性を確保するために
→ 支圧接合型のワンサイドボルト TRS を使用

Uリブ・横リブ交差部の補強構造

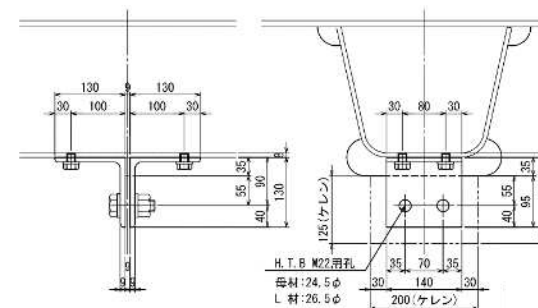
Uリブ・横リブ交差部の当て板補強詳細

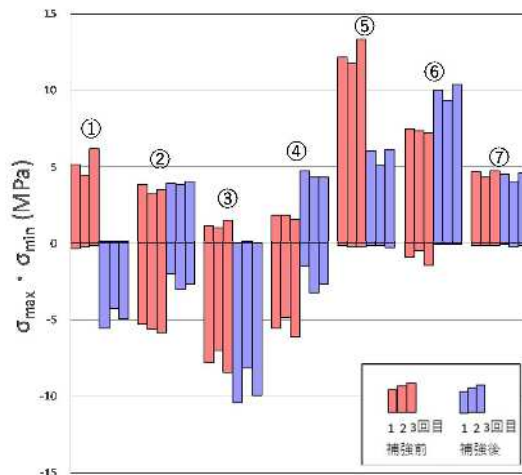
動的走行試験 応力最大・最小値 (補強前・補強後)

- 補強前は左右と、表裏で生じていた正負逆方向の応力が、補強後はそれぞれ同符号になり、全体的に減少した。鋼床版のUリブ横リブ交差部に対して補強を行うことによってUリブの橋軸および橋軸直角方向の水平の動きが抑制された。
- 補強前の発生応力の最大値は、Uリブの左側⑤の58MPaであったが、補強後は28MPaと48%に半減した。
- 横リブ下フランジでの発生応力の最大値（補強前14MPa, 補強後16MPa）は動的載荷試験の最大値（補強前4.7MPa, 補強後4.6MPa）の3.0倍（補強前）と3.5倍（補強後）であった。試験車の後軸重が補強前は9.5t, 補強後は9.3tであったので、補強前に29t, 補強後に33t程度の軸重が橋梁上を走行したと推定される。

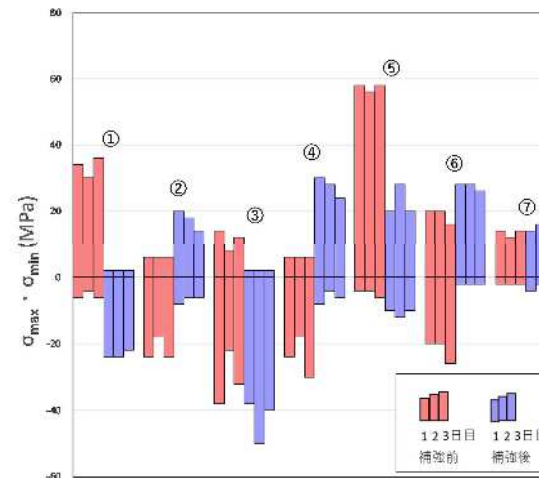
応力頻度測定 最大・最小応力 (補強前・補強後)

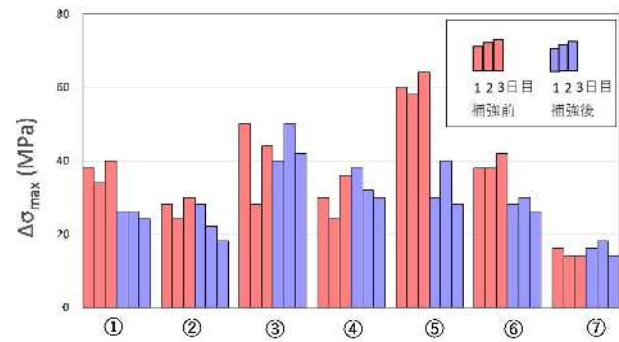
応力頻度測定 最大応力範囲 (補強前・補強後)

- 応力範囲の最大値は、Uリブの左側⑤が補強前で60MPaを超えていたが、補強後は40MPa以下となり、約40%減少した。
- 補強前に疲労寿命の最も短いものはUリブ左側の測定点⑤の55年（G等級）であったが、補強後は3万年以上となり、大幅に改善された。それ以外の部位についても、疲労耐久性が大幅に向上したことが検証された。
