# ひび割鋼床版垂直補剛材上端部に対する 下面からの対策効果

建設コンサルタンツ協会  
日本橋梁建設協会  
近畿地方整備局  
関西大学

鋼床版橋の垂直補剛材上端部の疲労損傷に着目し、  
TRSを用いた補強工法を適用して、  
補強前後の応力分布と疲労寿命を比較することによって  
補強工法の効果を検証することを目的とする。

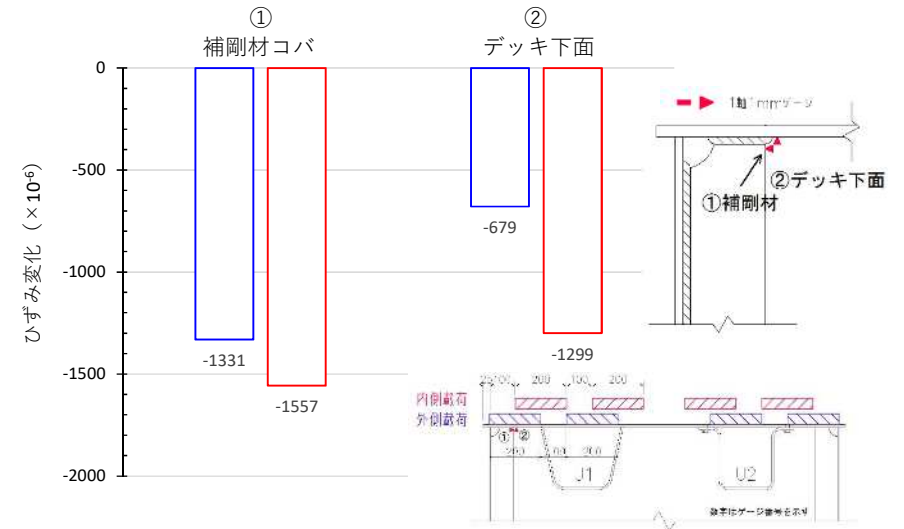
外側載荷より内側載荷の方がひずみ変化が大きい

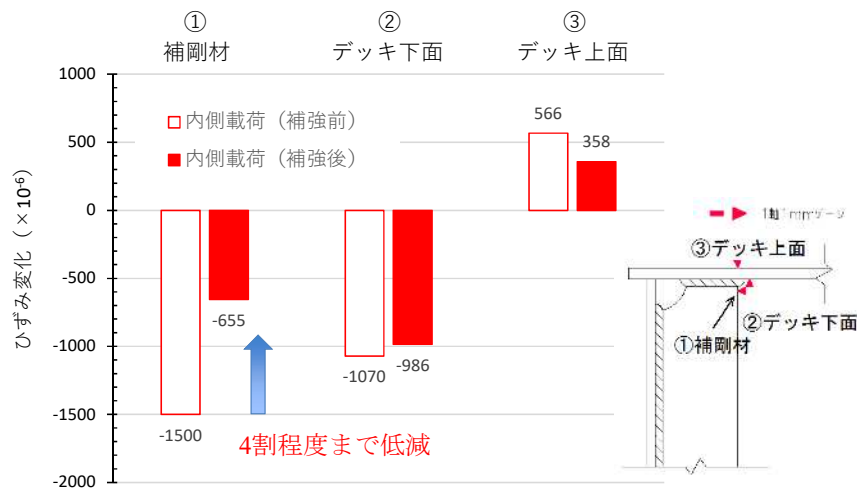
4割程度まで低減

補強を施すことで、補剛材コバ面の応力が4割程度まで低減

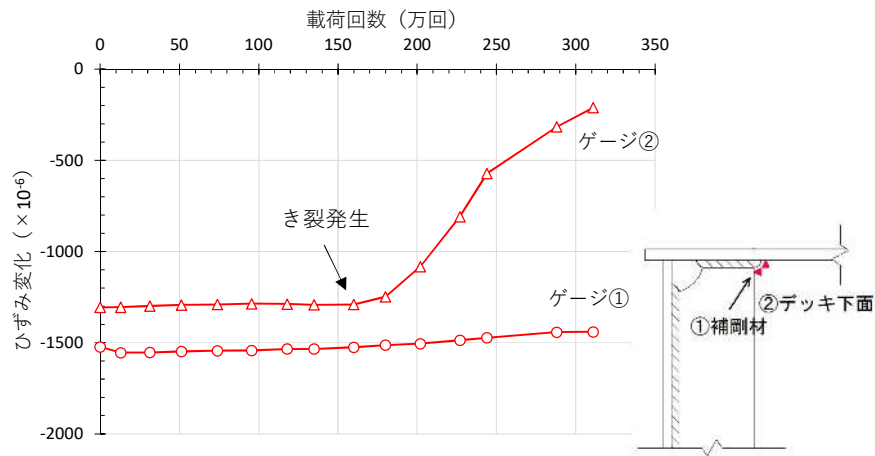
160万回以降でひずみ変化が急激に減少し始める  
→き裂が発生したものと推定

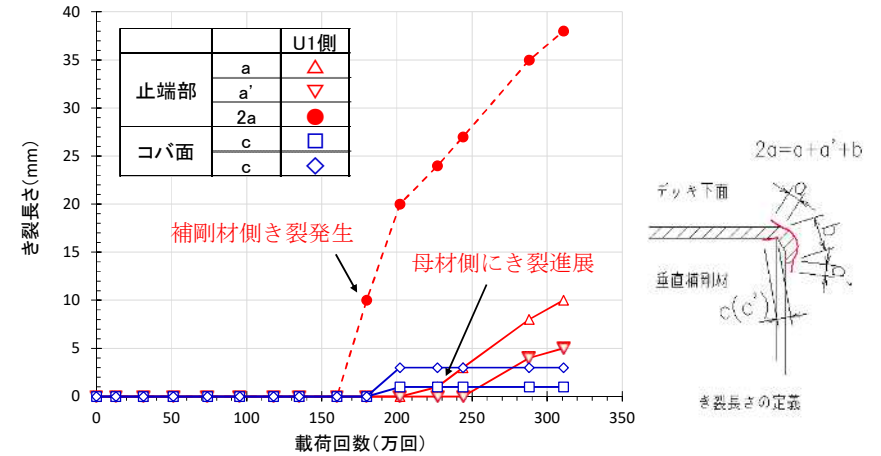
180万回でデッキ側と補剛材側の溶接止端部にき裂を確認  
227万回でデッキ側の止端部から母材部に亀裂進展  
デッキ母材に10mm程度き裂が進展したところで試験を終了

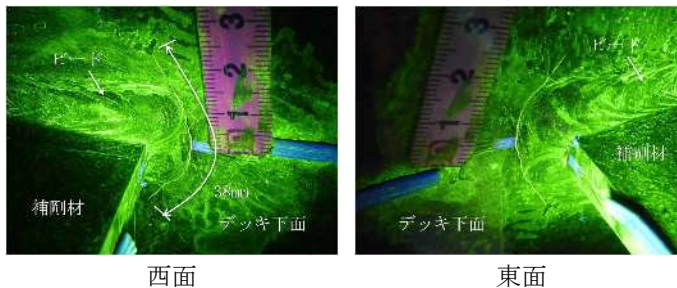
N=311万回  
き裂再現試験  
(ステップ1)  
終了時

き裂再現終了→補強を施し事後保全対策効果の検証を実施

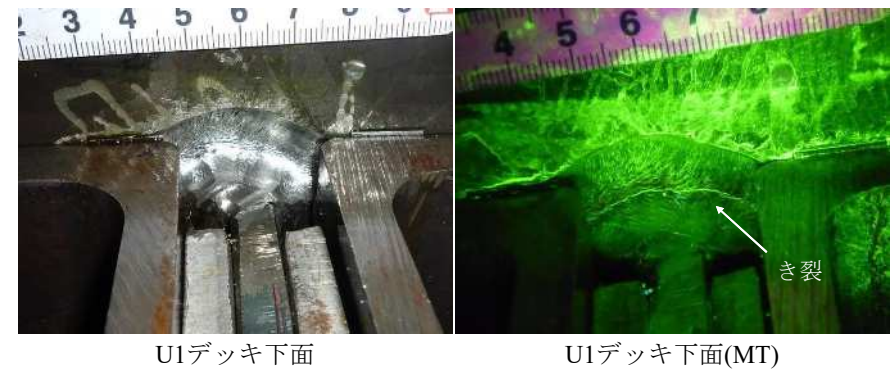
補強後150万回程度载荷した時点で、き裂が再発

- デッキ側の止端部から発生し、デッキ母材から10mm程度進展したき裂に対しては、削り込み部分が当て板の範囲を超えてしまい、き裂が再発したことから削り込み部分を覆うような大きさのアンゲル材が必要である。
- デッキ側の溶接止端から発生し、止端部にとどまっている比較的短いき裂、および補剛材の溶接止端から発生し、ビードを横切ってデッキに進展したき裂に対しては、削り込みによるき裂の削除と、補剛材幅程度のアンゲル材により、き裂の再発を防止できることが検証された。
- 予防保全と事後保全対策の疲労試験終了後にTRSとTRS孔を確認したが、TRS、TRS孔ともに特に変状は認められなかった。

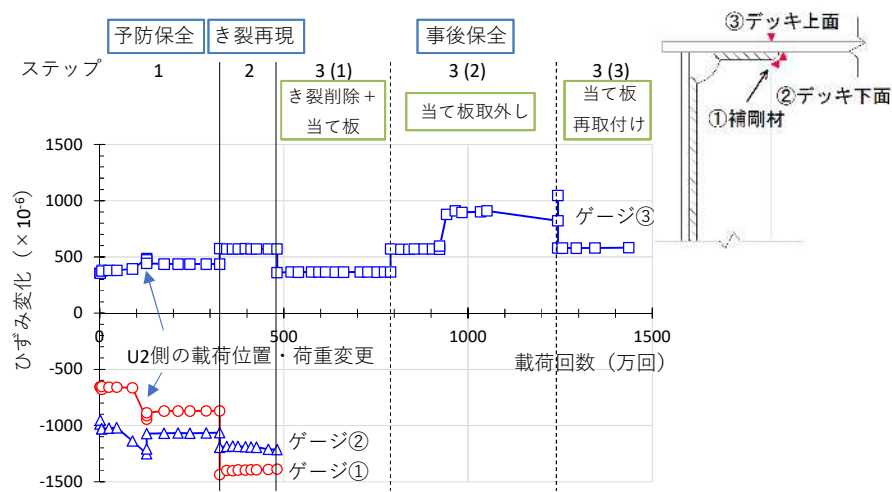
対策を施さない場合、130万回程度の繰り返し载荷でき裂発生

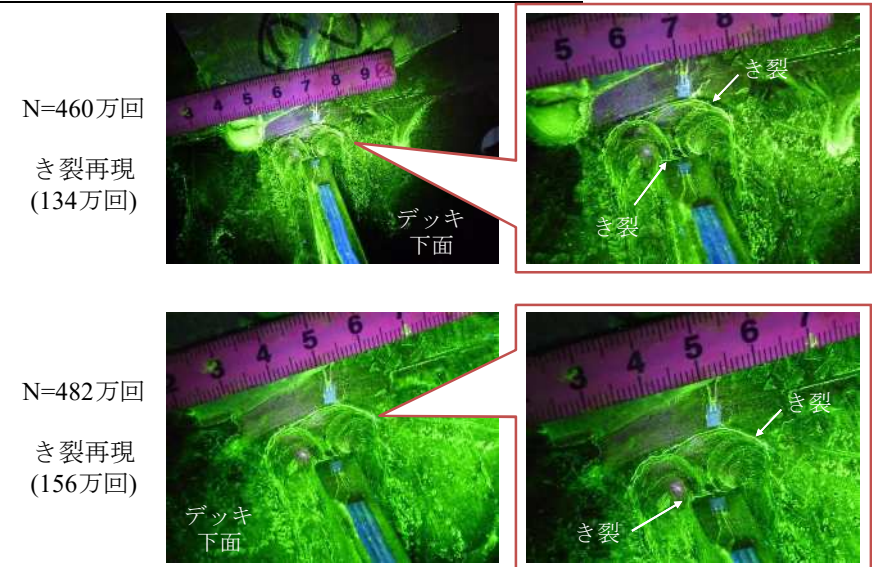
当て板を外して130万回程度载荷した結果、デッキ及び補剛材からき裂発生

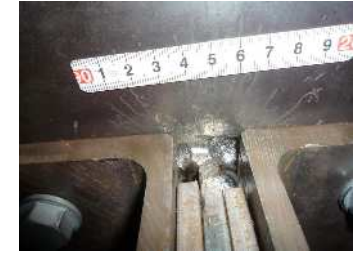
デッキ下面拡大

TRS、TRS孔ともに特に変状は認められなかった
