## プロジェクト・研究成果の概要(1/2)

プロジェクト: 「既設橋梁における高力ボルト継手の実態調査と安全性評価及び点検、補修方法の検討に関する研究」	
プロジェクトリーダー ・氏名:山口隆司(やまぐち たかし) ・所属、役職:大阪市立大学大学院 教授	
研究期間: 令和元年10月～令和4年3月	
プロジェクト参加メンバー(所属団体名のみ) 大阪市立大学、京都大学、灌上工業株式会社、株式会社ズームスケープ	
プロジェクトの背景・目的(研究開始当初の背景、目標等) 鋼橋において高力ボルトがリベットに代わって本格的に使用されるようになったのは昭和40年頃からであるが、ボルト強度は F7T から始まり F13T まで高強度化された。しかし、遅れ破壊が生じたため、現在では F10T が基本として使用されている。一方、高力ボルト摩擦接合の設計および施工ではボルト導入軸力が重要事項として管理されている。高力ボルト適用の当初から、リラクゼーションによる軸力低下が知られており、ボルト締付け時に設計軸力に対して約 10%の増締めを行い、軸力低下をカバーしてきた。しかし、供用後 30 年から 50 年の鋼橋における高力ボルト軸力を調査したところ、設計軸力に対し約 30～50%の低下したものが発見された。調査した橋梁では見かけ上の変状は見られないものの、ボルト軸力低下は従来、一般的に認知されているリラクゼーションの影響を超えた量となっている。また、調査の中に F11T ボルトが含まれており、遅れ破壊により脱落しているボルトはないものの、亀裂が内在しており容易に折損するボルトが発見された。脱落しているボルトがないため、遅れ破壊が生じていないとされ、補修対象ではなかったことが推察される。 本研究は、鋼橋における高力ボルトの軸力低下の実態を把握し、想定を上回る軸力低下の原因を調べるとともに、供用中の橋梁における部材連結部の安全性を評価することを目的とする。さらに、高力ボルト継手の簡便な点検方法とすべり耐力回復を目指した補修方法の検討も行う。	
  <p>図 1:遅れ破壊が生じていた F11T の高力ボルト (塗装の付着により脱落しているボルトがないものの、亀裂が内在しており容易に折損するボルトを発見)</p>

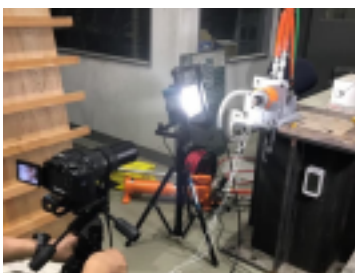
図6 実験室での遠隔撮影状況

・実際の架設現場では、揺れる足場上で三脚を使用し、約1mの離れた位置から撮影するが、振動や障害物等により、従来撮影手法(被写体までの距離1m程度)は有効ではないことを確認し、新たに考案した近接マクロ撮影手法が適用可能であることを確認した。これにより、ボルト軸力計測に特化した近接マクロ撮影用の専用撮影機材と専用のソフトウェアを開発した[図5, 6, 7]。

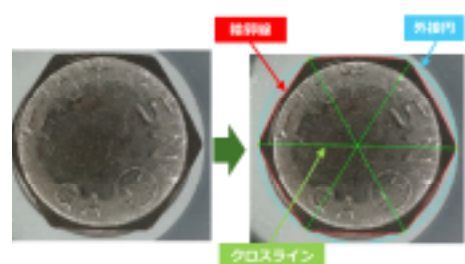
図8 回転補正プログラム

・高力ボルト締め付けを、手締め、予備締め、本締めと行ったところ、最初と最後でボルト頭部の位置が回転するため、正確に画像の変化を捉えることができないことがわかった。これにより、高力ボルト締め付け前と後のボルトの回転に対する補正プログラムソフトを開発した[図8]。
