アンカー工設置のり面の 健全性評価に関する研究 報告

平成22年9月10日

プロジェクトリーダー
神戸大学名誉教授
沖村 孝

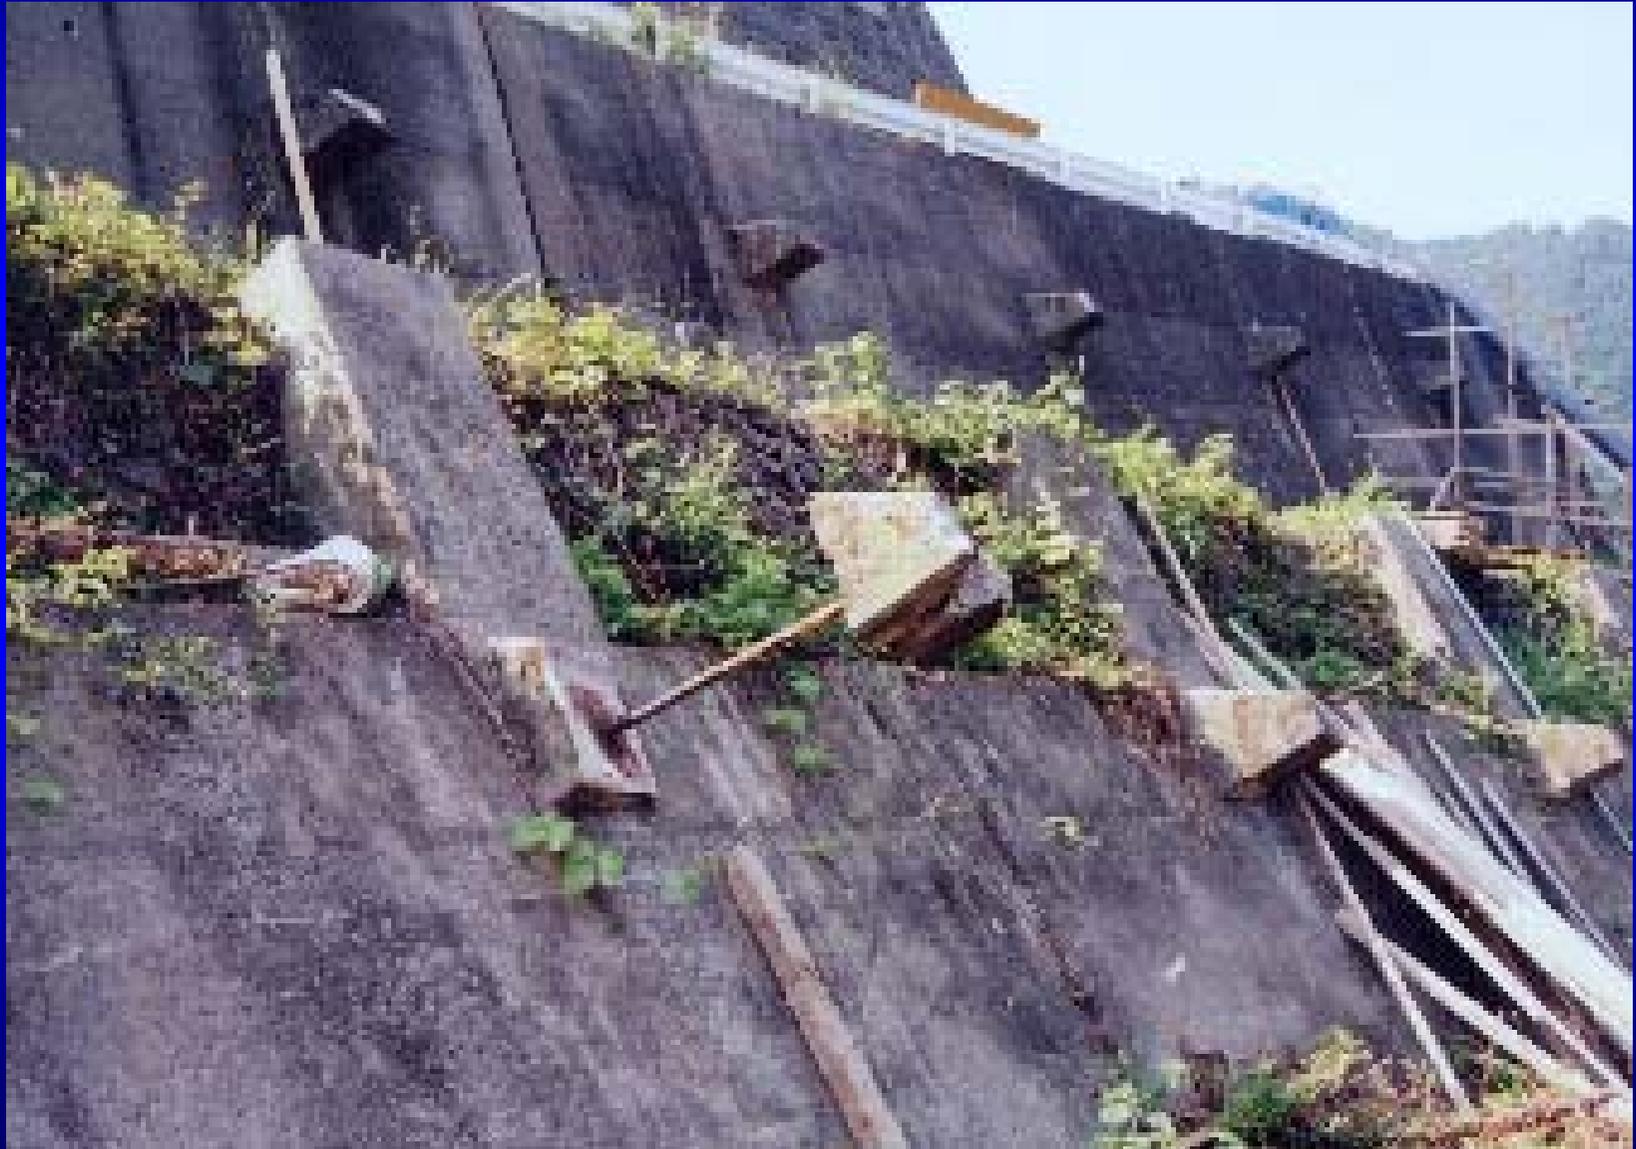
破断したアンカー

旧タイプ鋼棒アンカーが破損して抜け出している写真である。

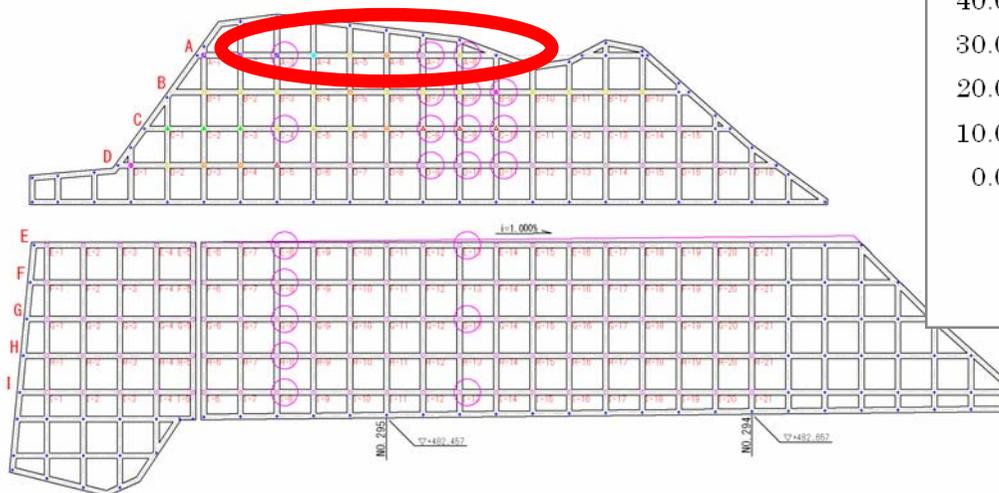
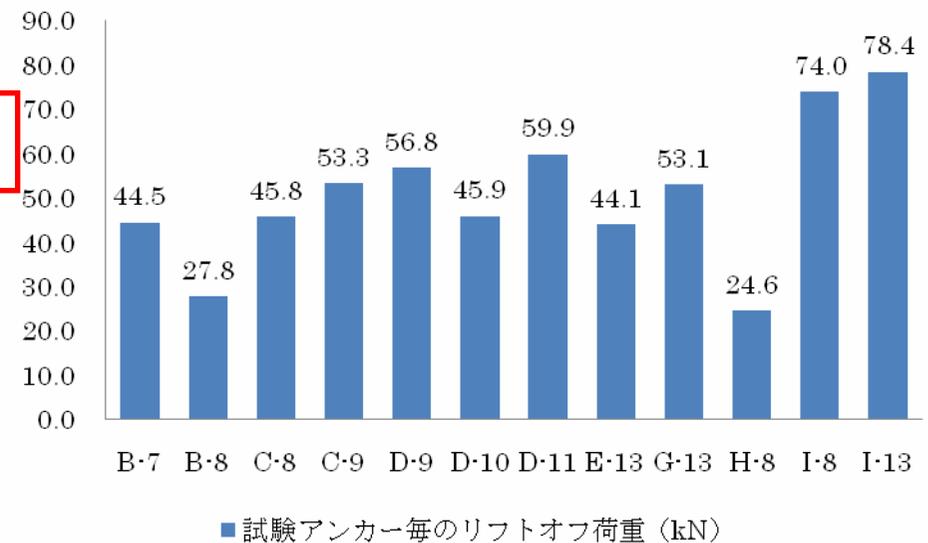
リフトオフ試験結果

→ 断層破碎帯の影響か？

- リフトオフ荷重は、約25~80kNとバラツキのある。
- 最下段の列に大きい荷重が集中している。
- リフトオフ試験荷重で25kN程度のアンカー（B-8,H-8）は、全体の平均に比べ荷重が低いことから、荷重が減少した可能性がある。

3本のアンカーの引き抜けを確認

これらのアンカーが抜けた原因は何かを確かめるために、アンカー鋼棒を引き抜き、鋼棒が切れて抜けて来るのか、鋼棒は切れずに定着部分の周面摩擦力が低下して抜けてくるのかを確かめる事。

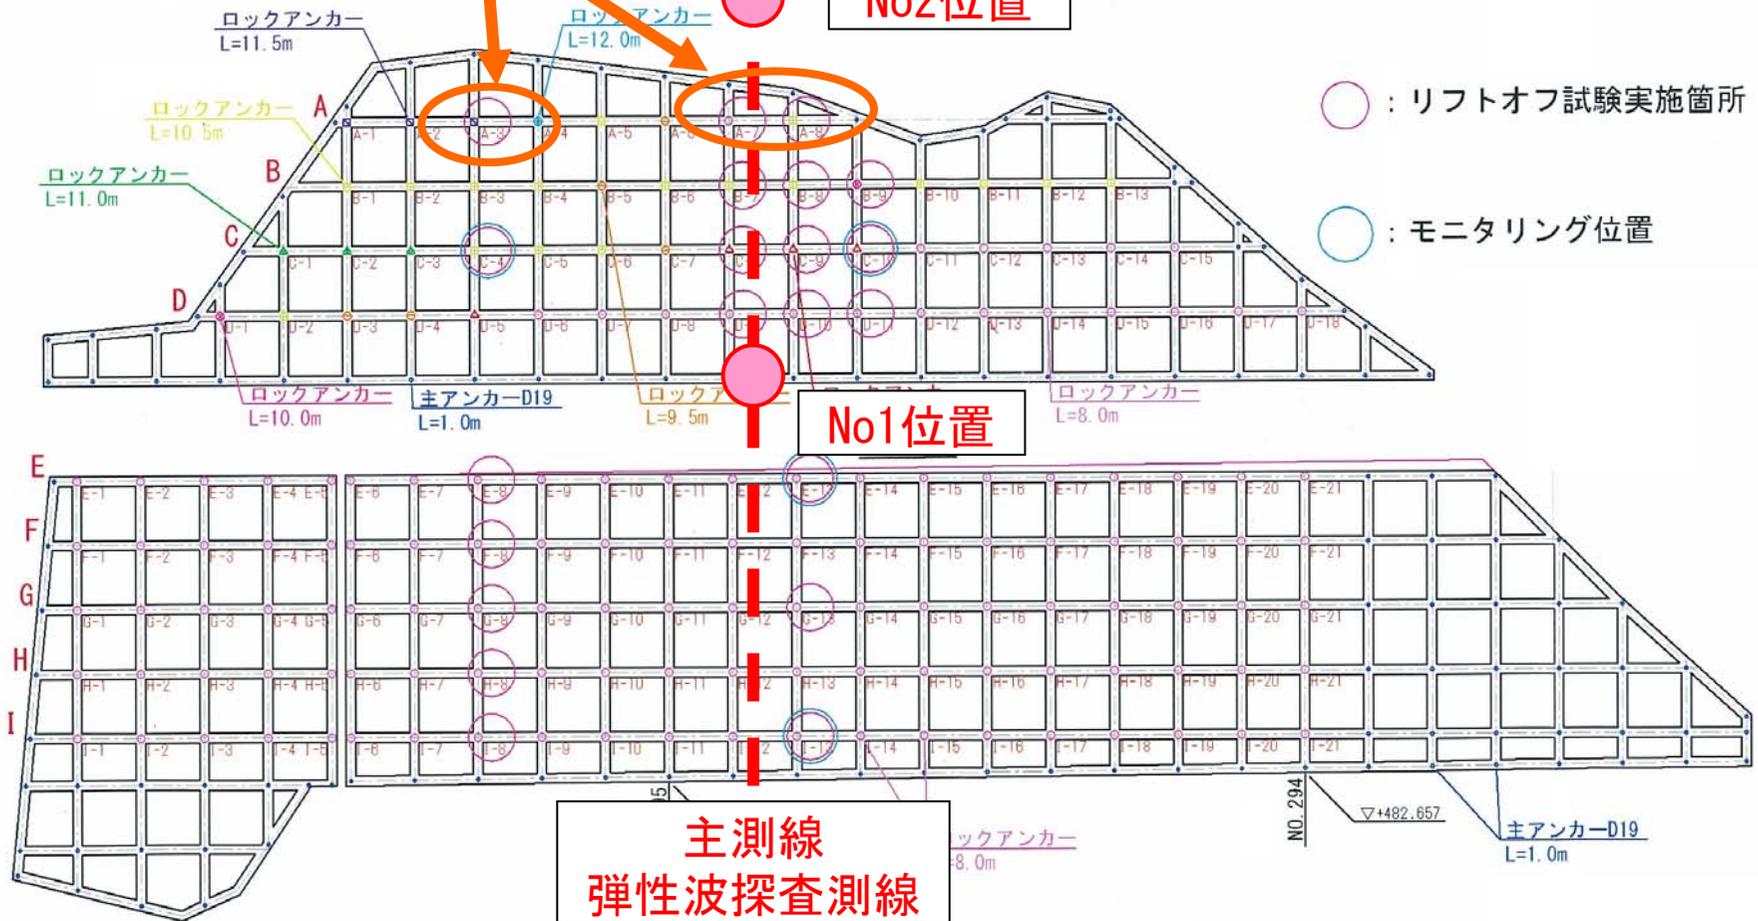
リフトオフ試験で引き抜けた
アンカー (A-3, 7, 8)

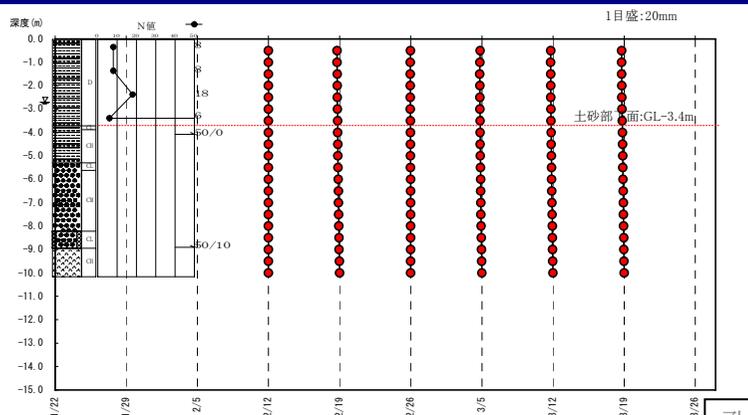
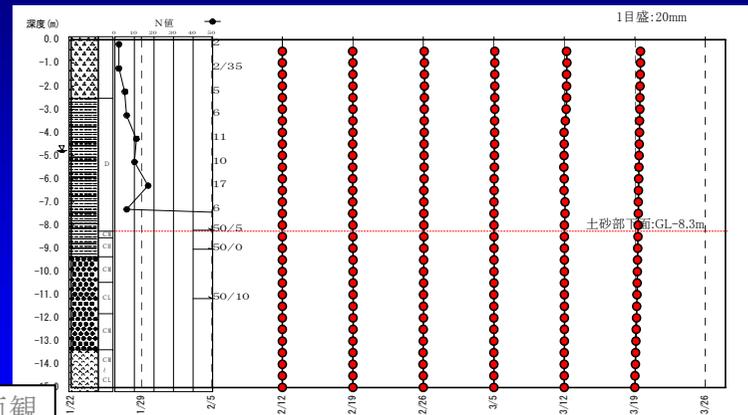
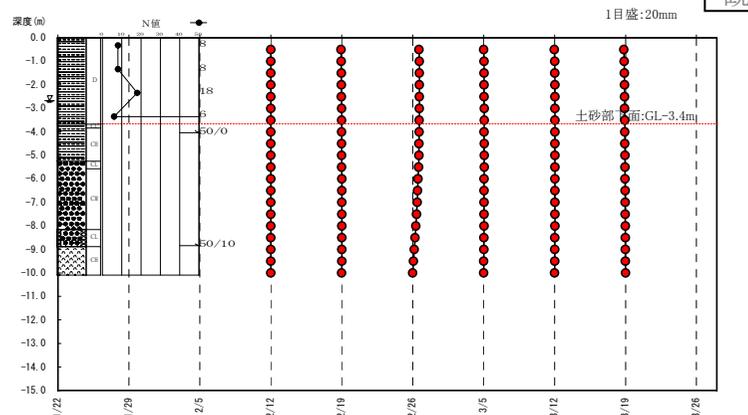
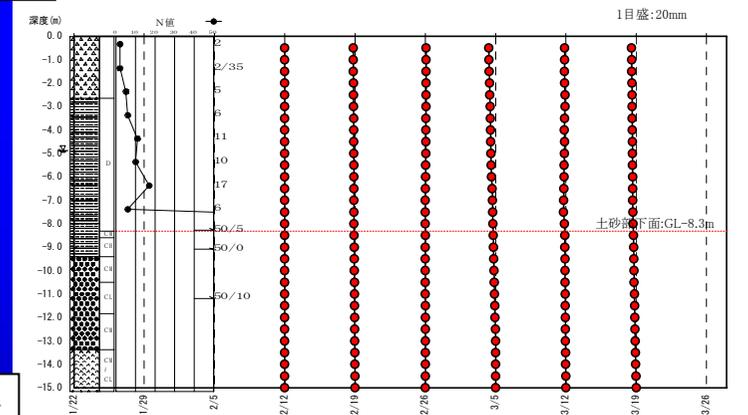
最大傾斜方向観測結果図

孔内傾斜計観測では、両観測孔とも特に有意な変位は観測されていない。

地下水位はおおむね土砂部と岩盤との境界付近にある。No1-1は降雨による影響は小さいが、No2-1孔は降雨の影響を大きく受け、地下水位が大きく上下する。

また、変位・地下水位観測は継続し、対策工の追加・補修の検討が望ましい。

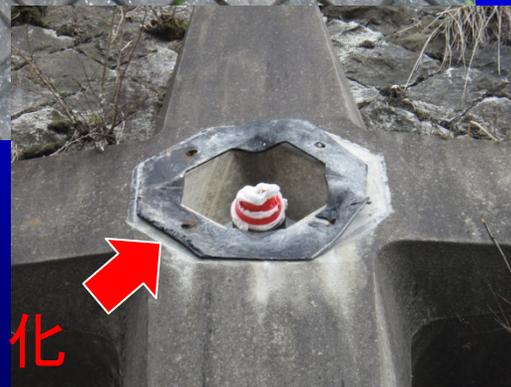
止水ゴムの劣化

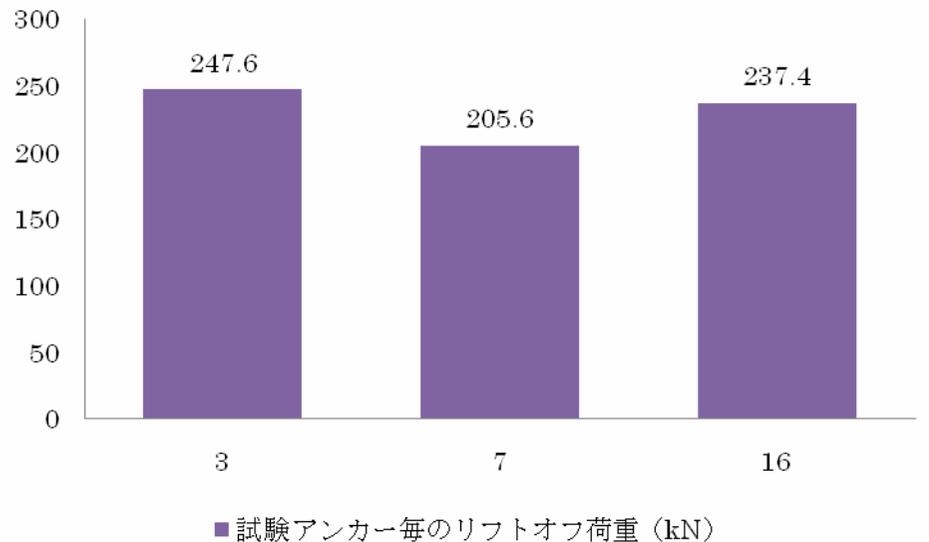
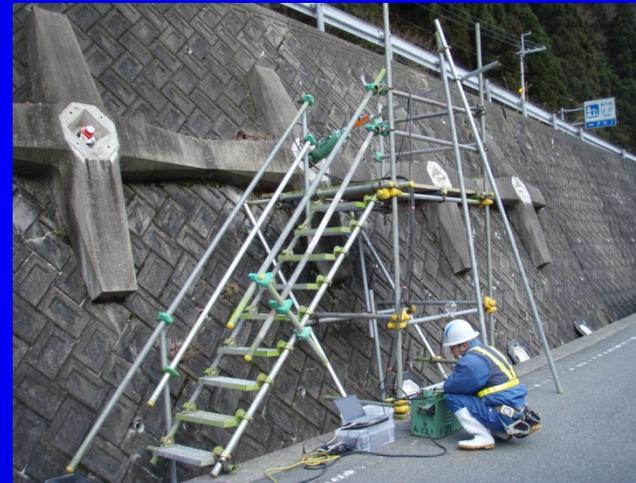
リフトオフ試験結果

- 3本共ほぼ同等の残存荷重を確認した。
- 施工後に荷重が大きくなった可能性は低い。
- アンカーの機能に問題はない。

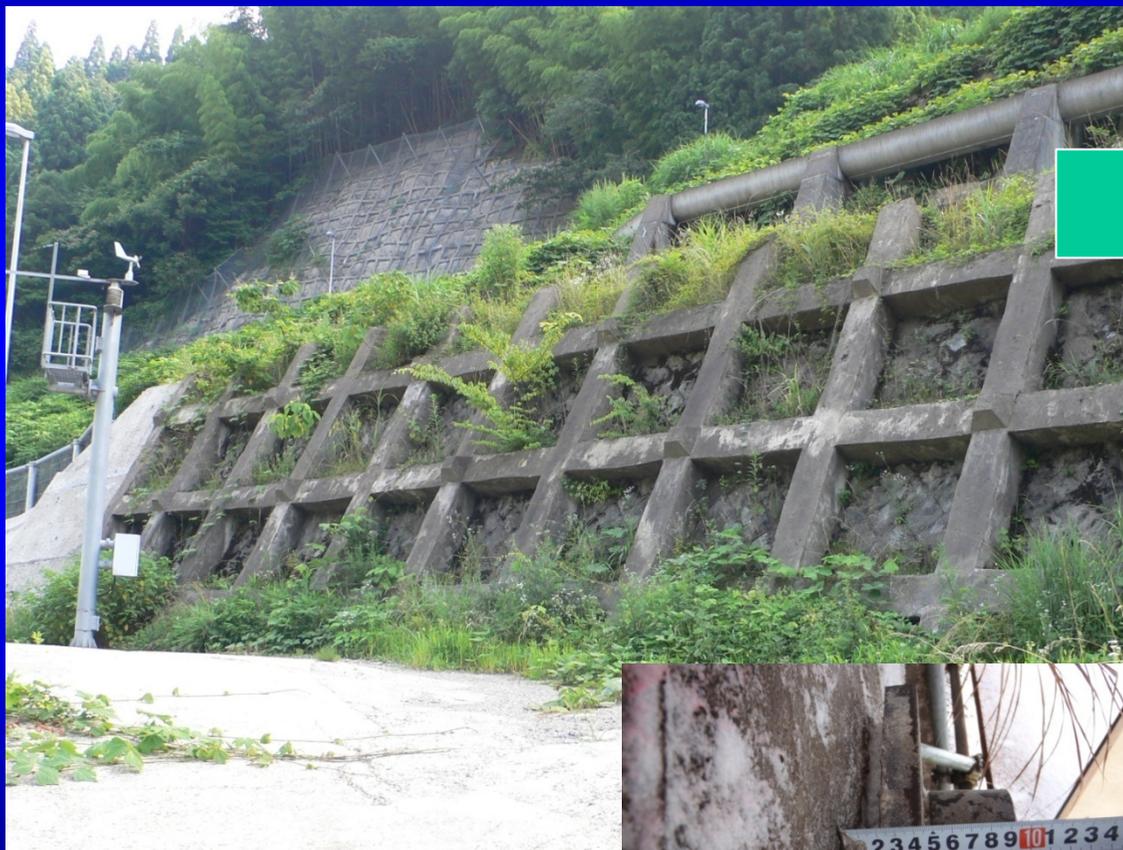
Coキャップ頭部背面調査結果

変状箇所では、頭部露出後プレートの浮きが確認された。

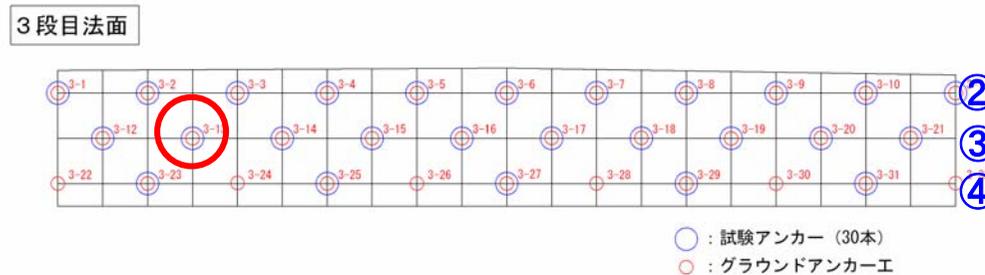
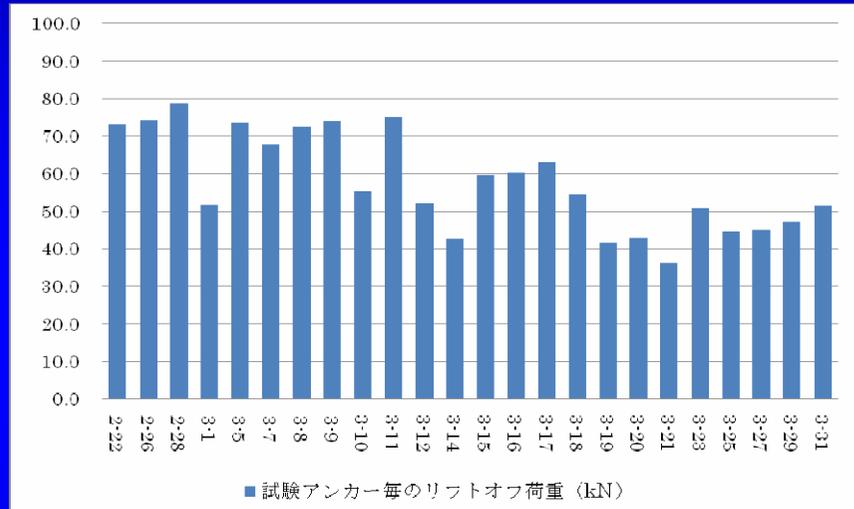
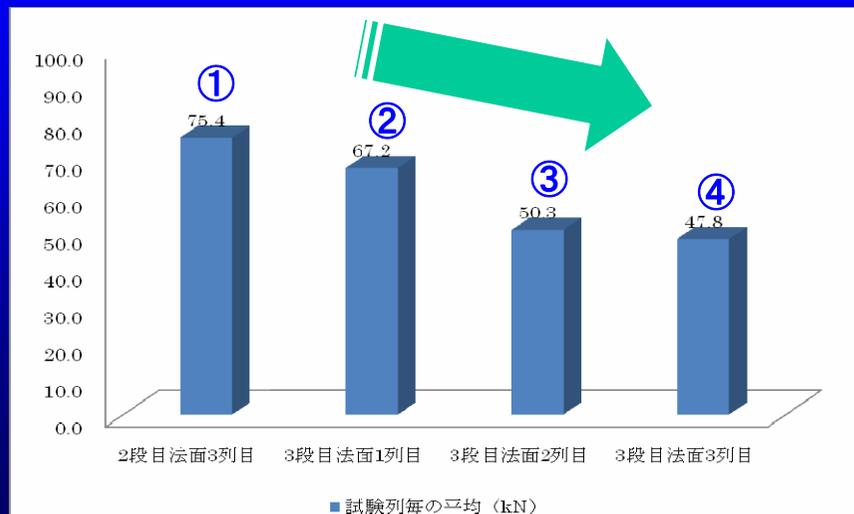
リフトオフ試験結果

- 法面下段のアンカーほど残存アンカー力が小さい傾向が見られた。

1本のアンカーの引き抜けを確認

現在のところ変状は見あたらないが、アンカーの上位段になるほどアンカーにかかる力が大きくなっている。

上位段のアンカーにかかる応力の増加が、地質状況に依存している可能性があり（上部は盛り土の可能性があるので）、地盤調査をしてその原因を究明する。

また、磁歪法を用いて継続的なモニタリングを実施し、アンカーにかかる力の経時的な変化を捉える。

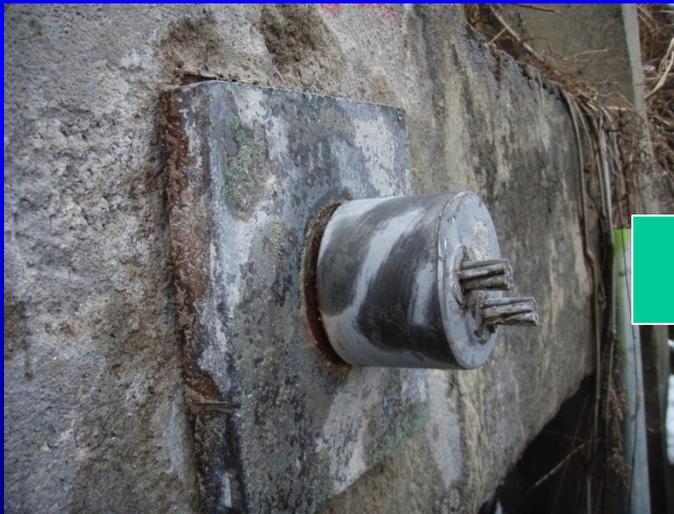
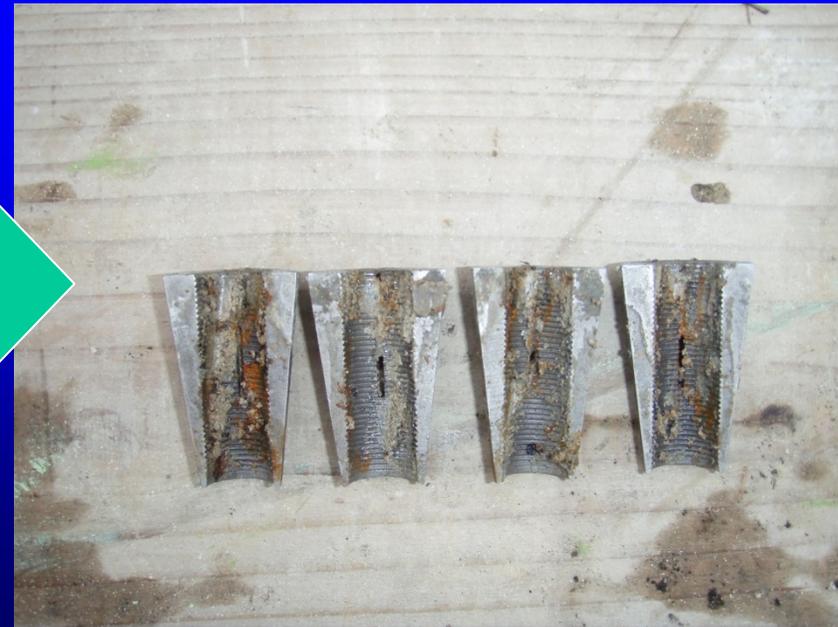
- ④コンクリートキャップによる頭部処理を行っているクサビ式アンカーは、鋼線とクサビの間にセメント分が浸透して、所定の能力を発揮できない場合がある。
