# 鋼橋の点検並びに損傷の調査手法の 高度化に関する研究

## 【鋼橋(斜橋)の疲労き裂調査に関する 手引き(案)】

令和 7 年 3 月

新都市社会技術融合創造研究会

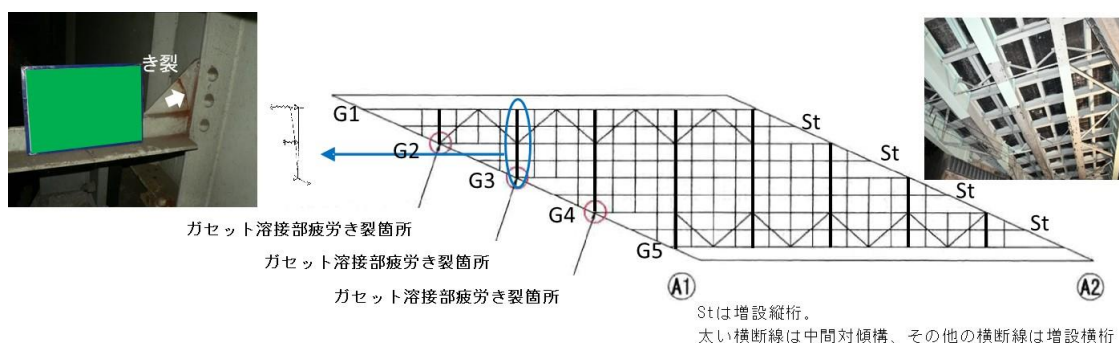
図3.3 R(栗東跨線)橋の中間対傾構の疲労き裂の概要

R（栗東跨線）橋は 1963 年完成の支間 28.4m の単純合成鈹桁で、斜角は  $25^\circ$  と非常に小さい斜橋である。図 3.3 に示すように、中間対傾構の主桁取り付け位置での両側の主桁のたわみ差が原因と考えられる疲労き裂が生じている[4]。

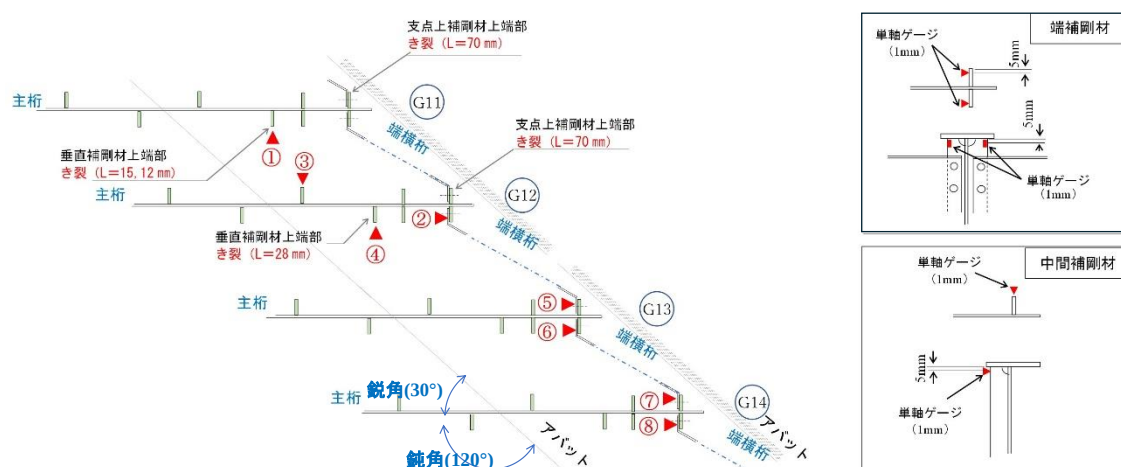
図3.17 測定点および疲労き裂検出箇所[5]

事例の対象橋梁は、図 3.16 に示すとおり、橋長 18.100m、支間長 17.880m、幅員 25.350m (3 車線) で斜角 30° の RC 床版単純鋼桁橋である。対象橋梁は、1961 年に竣工し、2020 年の点検調査で図 3.17 に示す端補剛材と支点直近の中間補剛材の上端部で疲労き裂が検出された。測定点として、図 3.17 に示すように大型車交通量が多い G11～G14 の A2 側の端補剛材と中間補剛材の上端部 (①～⑧) が選定された。

- (1) 大きなき裂が確認されている端補剛材上端部では、主桁と端横桁の角度が鋭角側の⑤で引張、鈍角側の②と⑥で圧縮の応力が生じており、鋭角側が破断しているのは引張応力の影響と考えられる。なお、鋭角側を車両が走行する⑦と⑧では、ほとんど応力が生じていない。
- (2) 比較的小さいき裂が確認されている支点直近の中間補剛材上端部においても、端補剛材と同様に、鈍角側の①と④では圧縮応力、鋭角側の③では引張応力が生じている。ただし、それぞれの大きさは端補剛材の半分程度であり、き裂の大小と発生応力の傾向が一致している。
- (3) 端補剛材も中間補剛材も、主桁の鈍角側を車輪が走行する際に大きな応力が生じていることから、鈍角側の床版のたわみが疲労損傷に影響していることが推察される。また、端補剛材、中間補剛材ともに、鈍角側の圧縮側では車輪ごとのピークが現れているが、鋭角側の引張側では明瞭ではなく、床版全体のたわみ変形の影響が大きいことを示している。

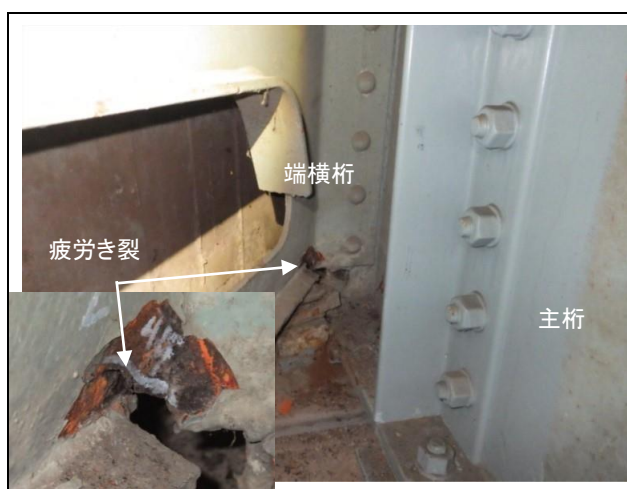
#### 事例 1

斜角に伴う面外変形および下縁引張力が繰り返し作用する箇所であることに加えて、フランジを打ち切ったことによる断面の急変、および、桁端部の漏水により端横桁下フランジ打ち切り部近傍のウェブ折り曲げ部が腐食して局部的に断面減少している。そのため、横桁下フランジ打ち切り部の溶接止端部に応力集中により発生したき裂が横桁のウェブに進展したものと見受けられる。

き裂パターン：C22

疲労き裂は端横桁鋭角側のウェブと下フランジのすみ肉溶接部（ウェブ折り曲げ部）で発生している。

それらの事例を事例 1、2 に示す。これらのき裂は、落橋につながるような危険なき裂ではなく、ある程度進展した後で停留する場合が多い。このような場合には、き裂先端にストップホールを設けることが恒久対策となる。

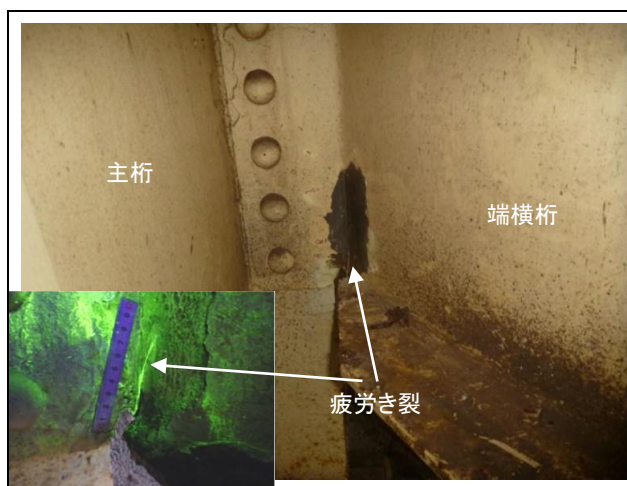
#### 事例 2

き裂パターン：C22

疲労き裂は端横桁鋭角側の折り曲げウェブと下フランジのすみ肉溶接部（ウェブ折り曲げ部）で発生している。

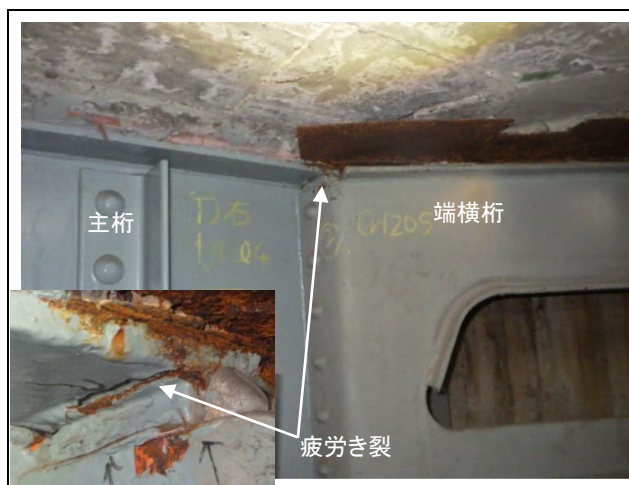
### 事例 3

床版の輪荷重たわみによる主桁の回転を端横桁が拘束することにより、端横桁が取り付けいた垂直補剛材上端部に応力が集中し、それに加えて端横桁の斜めからの拘束による補剛材上端部の面外曲げが生じて疲労き裂が生じ、補剛材上端部が破断した事例がある。疲労き裂は補剛材上端部すみ肉溶接の止端とルートとの両方から発生する場合がある。

き裂パターン : A111

主桁支点補剛材に端横桁折り曲げウェブがリベット止めされている。疲労き裂は鈍角側主桁支点補剛材と主桁上フランジとのすみ肉溶接部で発生している。

それらの事例を事例 3、4 に示す。補剛材の上端部が破断しても橋が落ちることはないが、放置すると主桁の上フランジとウェブの溶接部にき裂が生じ、主桁ウェブに進展する可能性がある。疲労き裂は補剛材上端部と主桁上フランジをアングル材で固定するのが良い[2-4]。

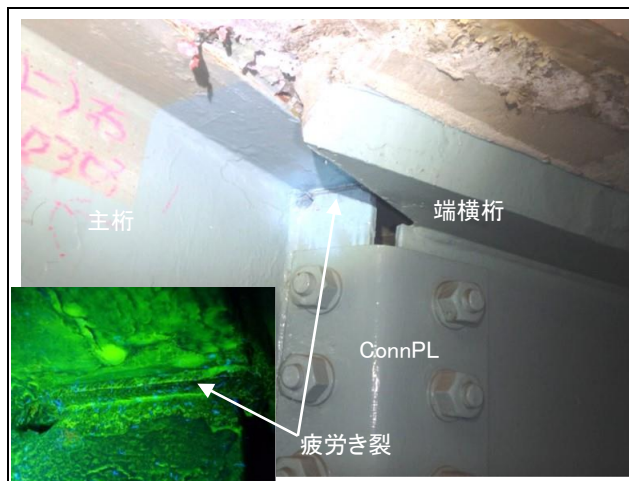
### 事例 4

き裂パターン : A111

主桁支点補剛材に端横桁(取替済み)がコネクションプレートを通して HTB 止めされている。疲労き裂は鈍角側主桁支点補剛材と主桁上フランジとのすみ肉溶接部で発生している。

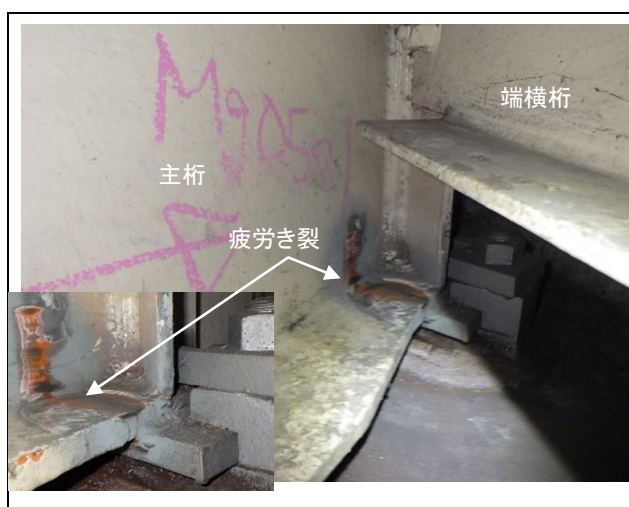
#### 事例 5

斜橋に限らず、摩耗や腐食により支承の回転や移動機能が制限される場合には、ソールプレート前面溶接部に応力集中が生じ、疲労き裂が発生する場合がある。斜橋の場合には、それらに加えて、橋梁全体にねじれが生じるため、支承部付近の下フランジで断面変化部であるソールプレート前面溶接部にねじれによる応力集中が重なり、疲労き裂が発生する場合がある。それらの事例を事例 5、6 に示す。

き裂パターン：E1

主桁下フランジにソールプレートが全周すみ肉溶接されている。また、端横桁は斜配置された支点補剛材にボルト止めされている。疲労き裂はソールプレートと主桁下フランジとの支間側すみ肉溶接部から発生してウェブに伸びている。

すみ肉溶接部に生じたき裂は、止端き裂かルートき裂かにかかわらず主桁下フランジを貫通、破断して主桁ウェブに進展し、ウェブを破断させる可能性があるため、早期発見と早期の対策が必要である[5]。

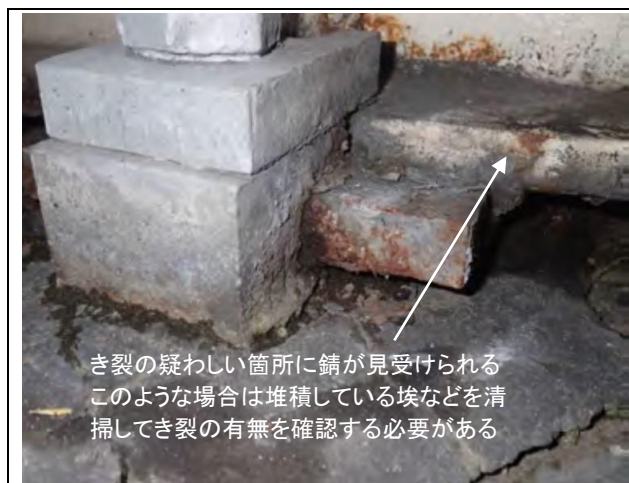
#### 事例 6

き裂パターン：E1

き裂発生疑わしい箇所であるソールプレート周辺の主桁下フランジに錆が見受けられる。

このような場合は簡易に清掃等を行い表面の状況を観察することでき裂発生を見落とすリスクの軽減につながる。

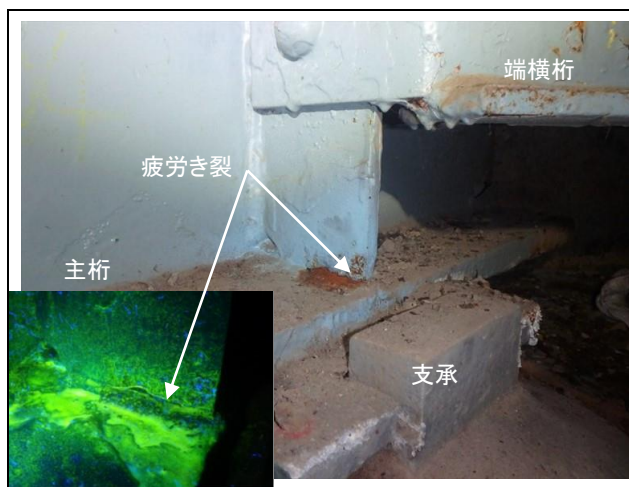
### 事例 7

支点上の端補剛材下端は完全溶け込み溶接が標準であるが、古い橋ではすみ肉溶接の場合があり、その場合にはルート部や止端部からき裂が発生し、溶接部を破断させて主桁に進展する場合がある。それらの事例を事例 7、8 に示す。

き裂パターン：A211

主桁支点補剛材に端横桁折り曲げウェブがリベット止めされている。疲労き裂は鈍角側主桁支点補剛材と主桁下フランジとのすみ肉溶接部で発生している。

垂直補剛材の上端部と異なり、支点上補剛材の下端部には大きな支点反力が作用し、また主桁との間にスカーラップを設けないため、疲労き裂が主桁ウェブに進展しやすく、進展した場合には、主桁の耐荷力を大きく損なう恐れがあるため、主桁に進展する前に、き裂の除去やストップホール、当て板による補強などの対策を講じる必要がある。

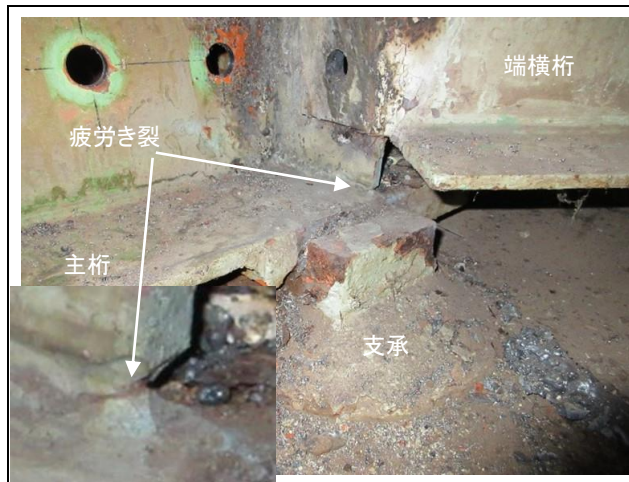
### 事例 8

き裂パターン：A231

主桁支点補剛材に端横桁折り曲げウェブがリベット止めされており、補修工事中でリベットは撤去され補強材の孔明工が施工されている。疲労き裂は鈍角側主桁支点補剛材と主桁下フランジとのすみ肉溶接部で発生している。

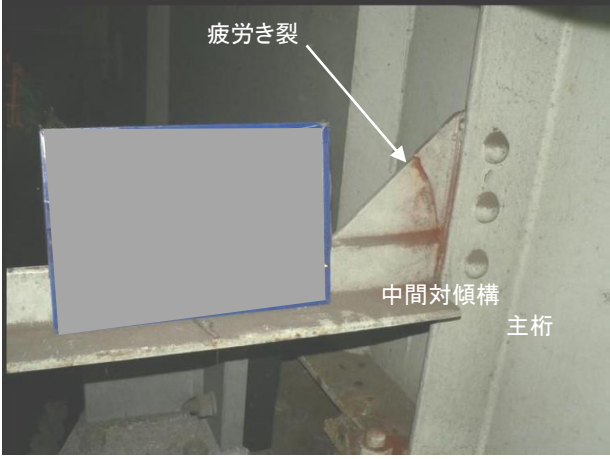
支点部付近に配置された中間対傾構には、両側の主桁のたわみ差によるせん断変形が繰り返して発生する。そのため、対傾構下弦材と主桁の取付け部には繰返し力が作用するが、下弦材と主桁側のガセットをすみ肉溶接による重ね継手とした場合には、疲労強度等級が H 等級以下と極めて低い継手であることから疲労き裂が発生する場合がある。重ね継手のすみ肉溶接部から発生したき裂は、溶接線に沿って進展した後ガセット母材に進展し、破断させる。それらの事例を事例 9、10 に示す。

| <p>疲労き裂</p> <p>中間対傾構</p> <p>主桁</p> | <p><b>事例 9</b></p> <p>き裂パターン : I2</p> <p>直交格子に配置された中間対傾構が支点補剛材にリベット接合されており、アングル材とガセットが重ね溶接されている。</p> <p>疲労き裂はアングル材とガセットとのすみ肉溶接部から発生してガセットに伸びている。</p> <p>[栗東跨線橋] 滋賀国道事務所<br/>一般国道 1 号 現道<br/>調書更新年月日 2010 年 4 月 08 日<br/>写真 53</p> |

ガセットが破断しても落橋することはないが、下弦材が落下する可能性もあるので、高力ボルトと当て板で添接しておくのが良い。

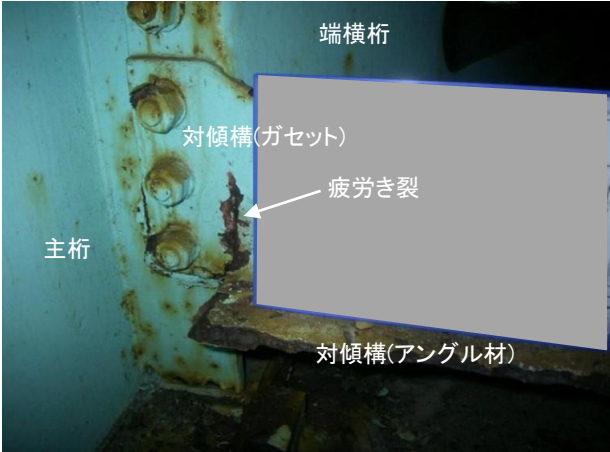
| <p>端横桁</p> <p>対傾構(ガセット)</p> <p>疲労き裂</p> <p>主桁</p> <p>対傾構(アングル材)</p> | <p><b>事例 10</b></p> <p>き裂パターン : I2</p> <p>主桁支点補剛材に端横桁と対傾構が HTB で共締めされており、対傾構アングル材とガセットプレートは溶接されている。</p> <p>疲労き裂はガセットプレートとアングル材との重ね溶接部で発生している。</p> <p>[小谷跨線橋] 紀南河川国道事務所<br/>一般国道 42 号 現道<br/>調書更新年月日 2010 年 1 月 31 日<br/>写真 25</p> |

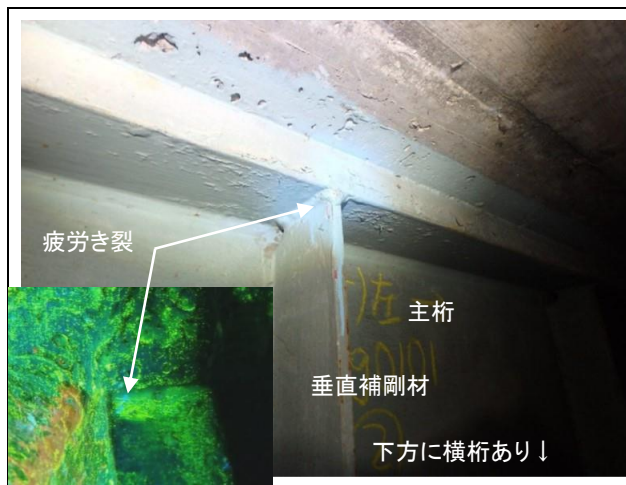
### 事例 11

直橋では床版の輪荷重たわみによる主桁の回転を中間横桁や対傾構が拘束することにより、それらが取り付いた中間補剛材上端溶接部に応力集中が生じ、ルートギャップなどから疲労き裂が発生する場合があるが、斜橋の場合には、それらに加えて、主桁間のたわみ差の影響も考えられる。それらの事例を事例 11、12 に示す。

き裂パターン：A111

疲労き裂は垂直補剛材と主桁上フランジとのすみ肉溶接部で発生している。

これらのき裂で直ちに落橋することはないが、補剛材上端部が破断すると、主桁の上フランジとウェブの溶接部にき裂が生じ、ウェブ内を斜め下方に進展する可能性があるため、き裂の除去やアングル材による補強などの対策を早期に講じるほうがよい。

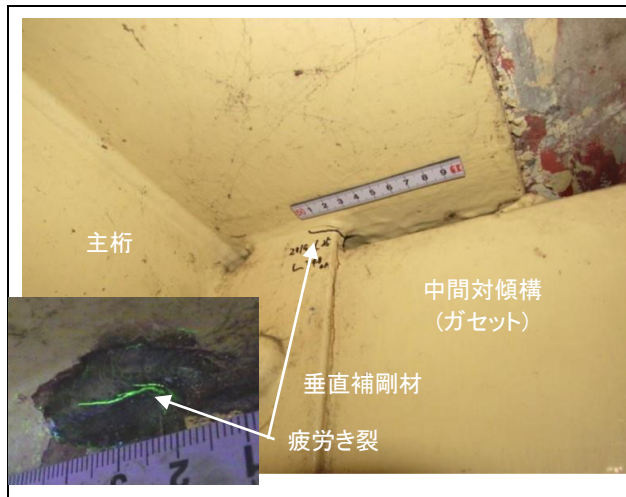
### 事例 12

き裂パターン：A111

疲労き裂は垂直補剛材と主桁上フランジとのすみ肉溶接部で発生している。

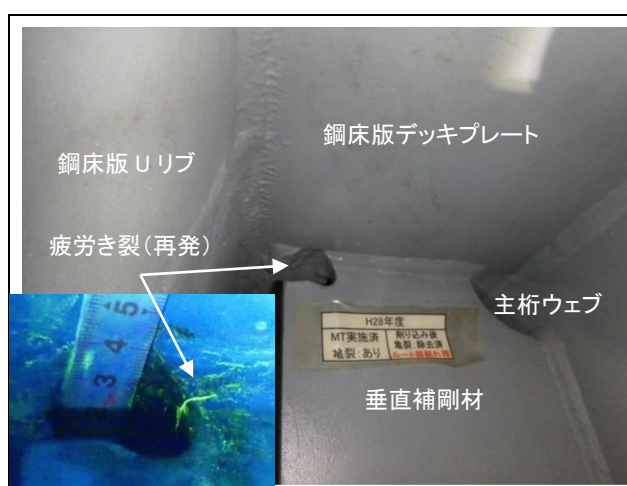
#### 事例 13

当該部の最初のき裂発生要因は 4.4(2)にて記載のとおりである。本事例は一度き裂を削り込みにて除去したにも関わらず比較的早い時期にき裂が再発している。その要因のひとつには削り込み形状が考えられる。き裂の削り込み除去については狙いが二つある。一つはき裂の除去により再発までの時間を稼ぐこと、変位の拘束で生じたき裂の場合にはこれだけで恒久対策となる場合がある。二つ目は、削り込みにより変形しやすい構造詳細とし、応力集中を緩和することである。

き裂パターン : A111

鋼床版箱桁斜橋の支間部垂直補剛材においてき裂削り込み処置されていたが次回点検時に処置済み箇所再度き裂が発生していた。

横桁端部のように変形の拘束で生じたき裂の場合には、変形しやすくすることで恒久対策となることがあるが、作用応力が大きい場合には当て板等で補強する必要がある場合も考えられる。この事例の場合には、鋼床版で荷重も厳しそうなので、アングル材を用いた補強を施す方が安全策と考えられる[2-4]。

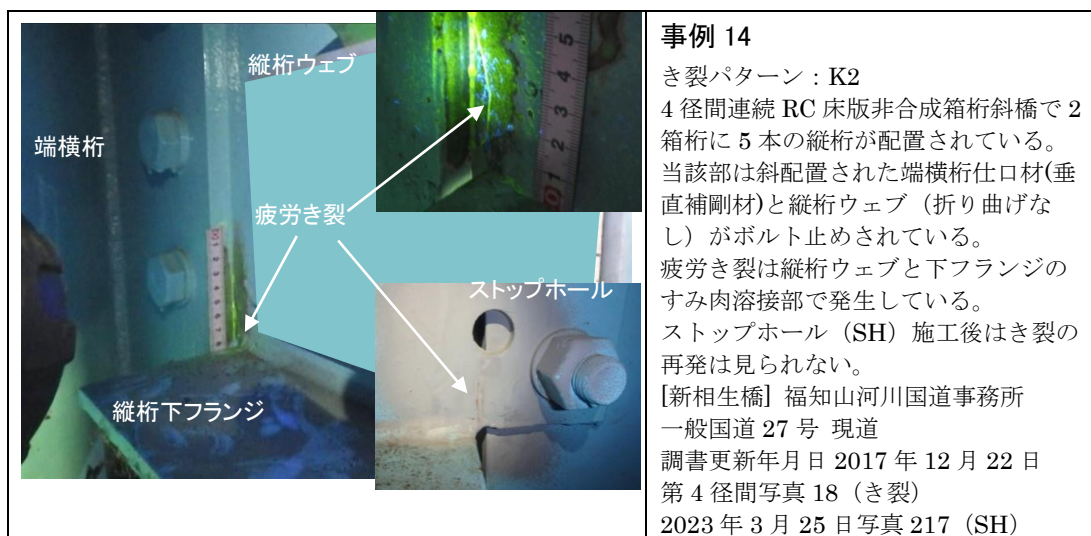
## (2) 縦桁端部の下フランジ打ち切り部

当該部は 4.2(1)にて記した要因によりき裂が発生している箇所となる。ここではき裂先端にストップホールが設けられている。ストップホールは通常 TCB または HTB にて締め付けることでストップホールの応力集中を緩和することがき裂進展の抑止対策として有効であるが、当該部のようにき裂発生により応力集中が緩和される場合には、ストップホールのみでも恒久対策となる場合がある。なお、縦桁が輪荷重を支持する場合には、ウェブを破断させる恐れがあるので、ストップホールに加えて当て板による補強が必要である。

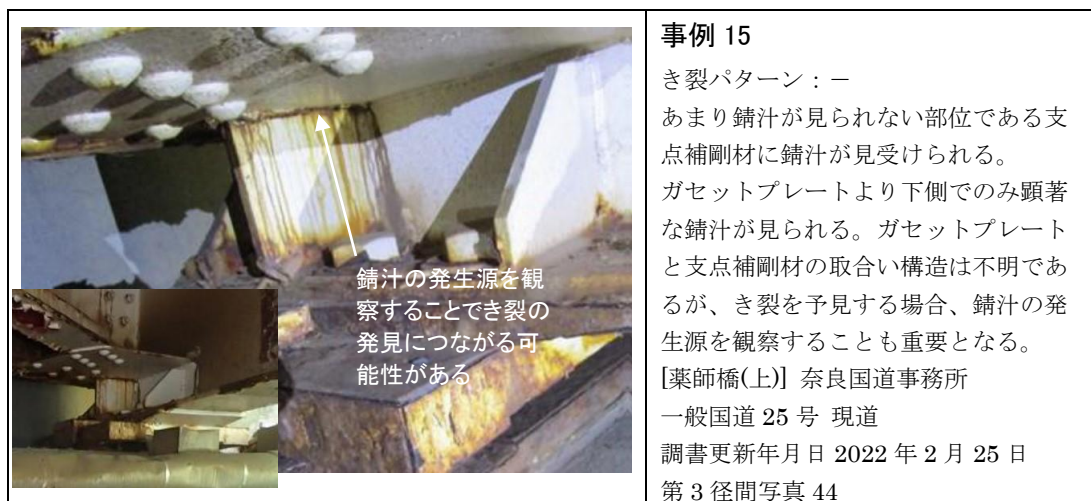
## (3) 端補剛材と横構ガセットの溶接部

当該箇所は事例説明のように錆汁が不自然な箇所を境に顕著にみられる状況である。そのような場合には錆汁がどこから発生しているのかを確認する必要がある。特に、垂直補剛材が貫通するガセットのスカーラップ部では、垂直補剛材と主桁ウェブの溶接と、ガセットとウェブの溶接が重なり、溶接割れや疲労き裂が生じる場合があり [6]、注意を要する。

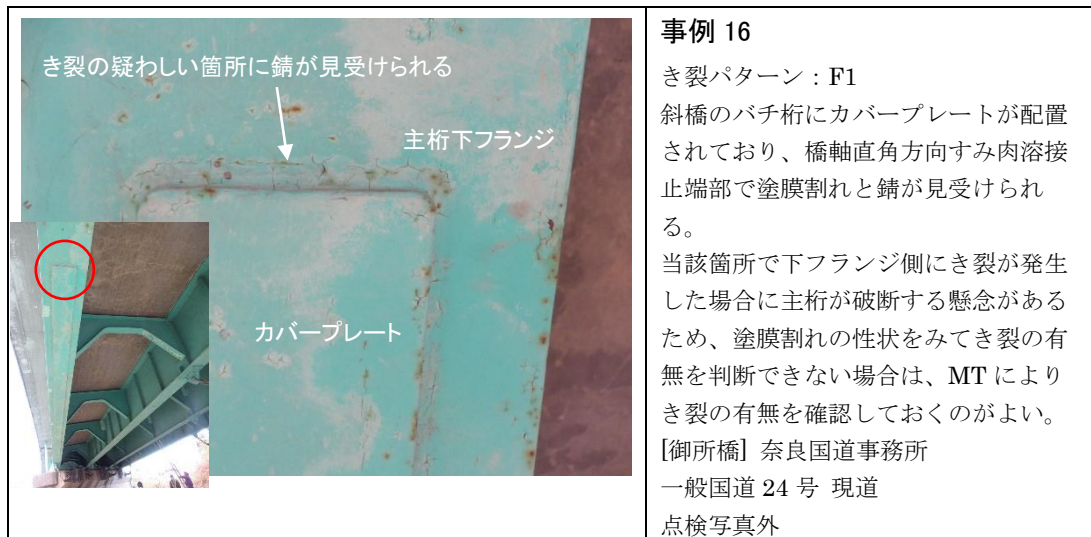
#### (4) 主桁下フランジのカバープレート端溶接部

主桁下フランジのカバープレート端部に生じる疲労き裂については、下フランジを破断させ、落橋に繋がる非常に危険なき裂である。米国や豪州では落橋に至った事例がある[7]。塗膜割れについては早急に MT を行い、き裂が認められない場合でも、予防保全対策として溶接部の止端仕上げを行い、疲労強度等級を上げておくことが望ましい。

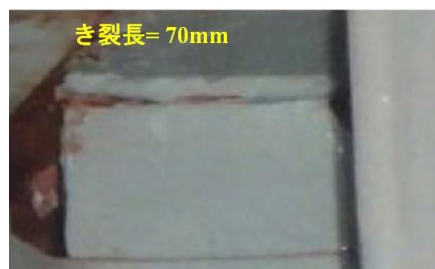
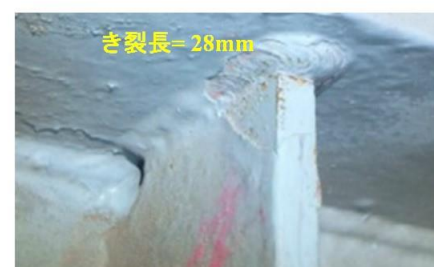
付図4.3 補剛材の疲労き裂損傷の状況

(a) G11 端補剛材

(d) G12 中間補剛材
