# アンカー工設置のり面の 健全性評価に関する研究

プロジェクトリーダー  
神戸大学名誉教授  
沖村 孝

# 1. アンカー工設置のり面の 健全性評価に関する研究の概要

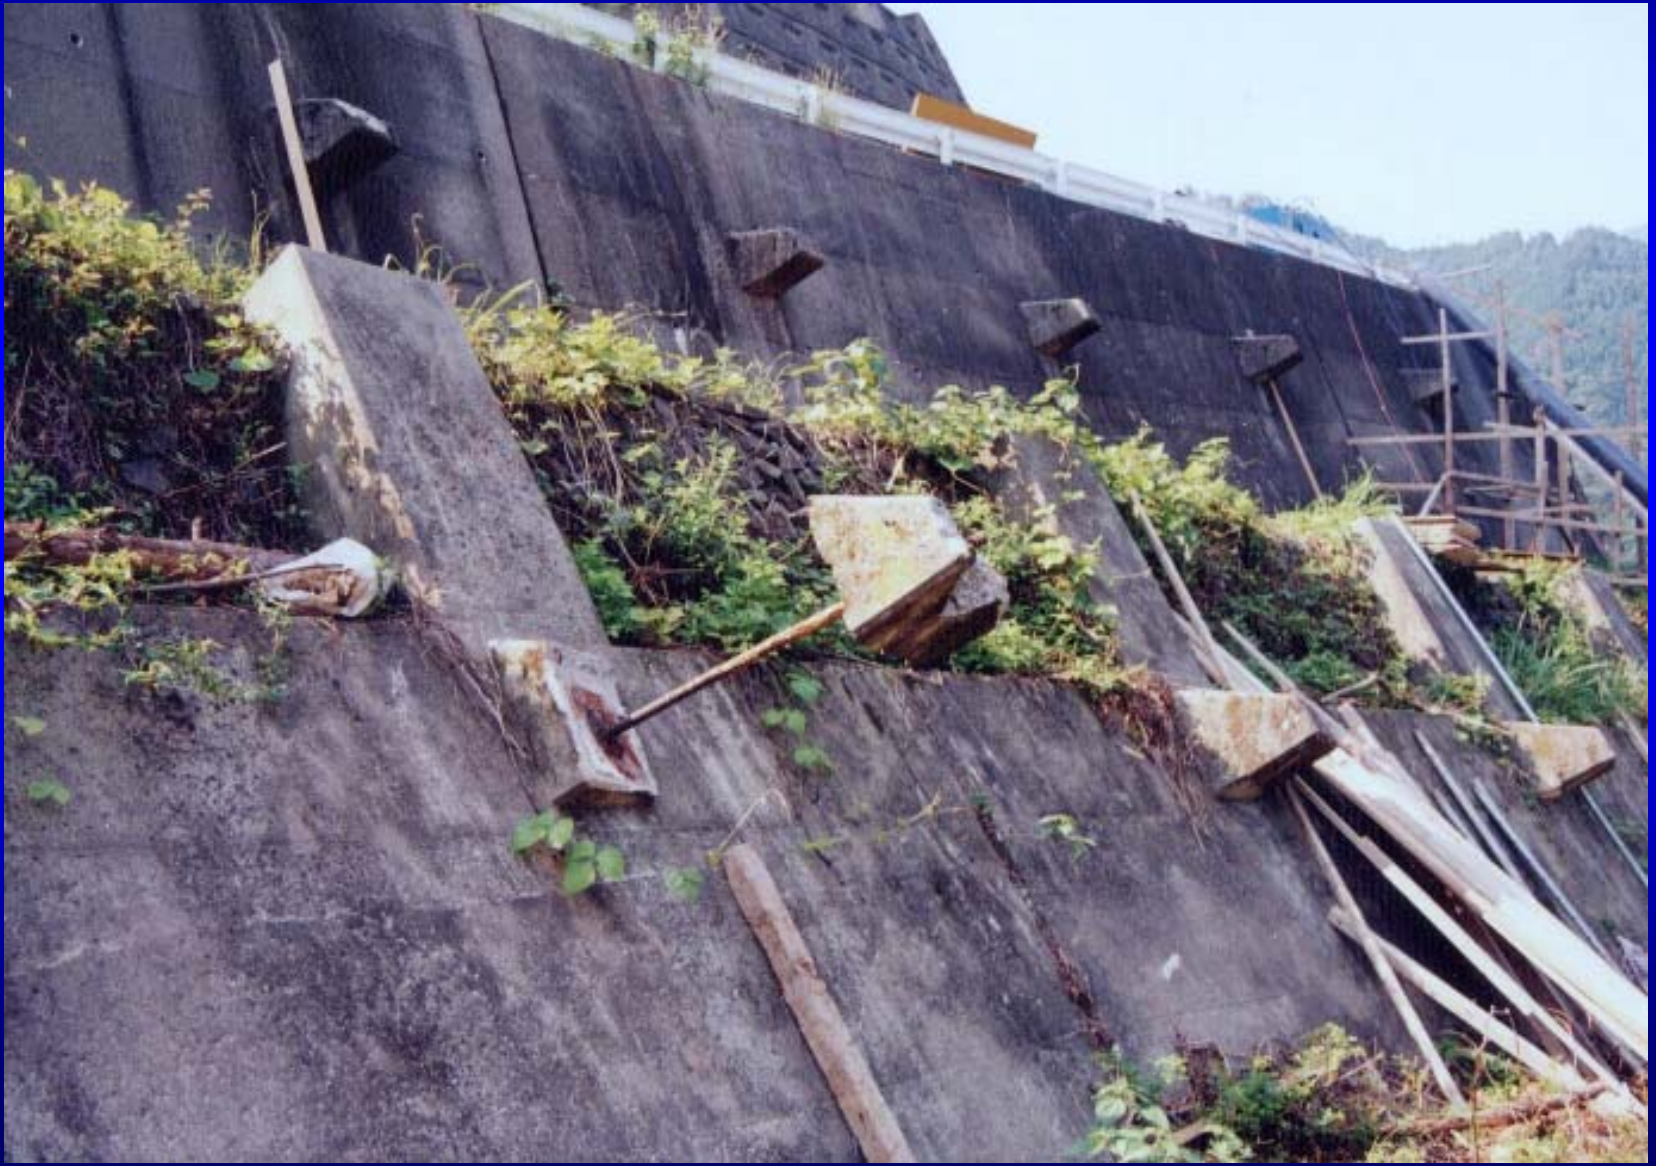
# 破断したアンカー

旧タイプ鋼棒アンカーが破損して抜け出している写真である。

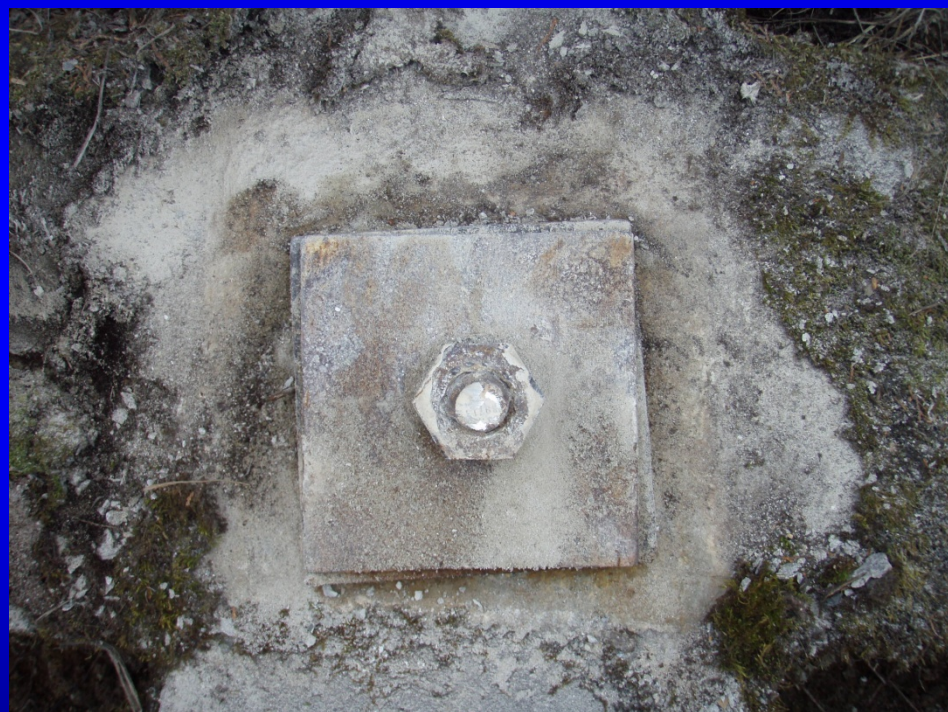
頭部コンクリート除去後

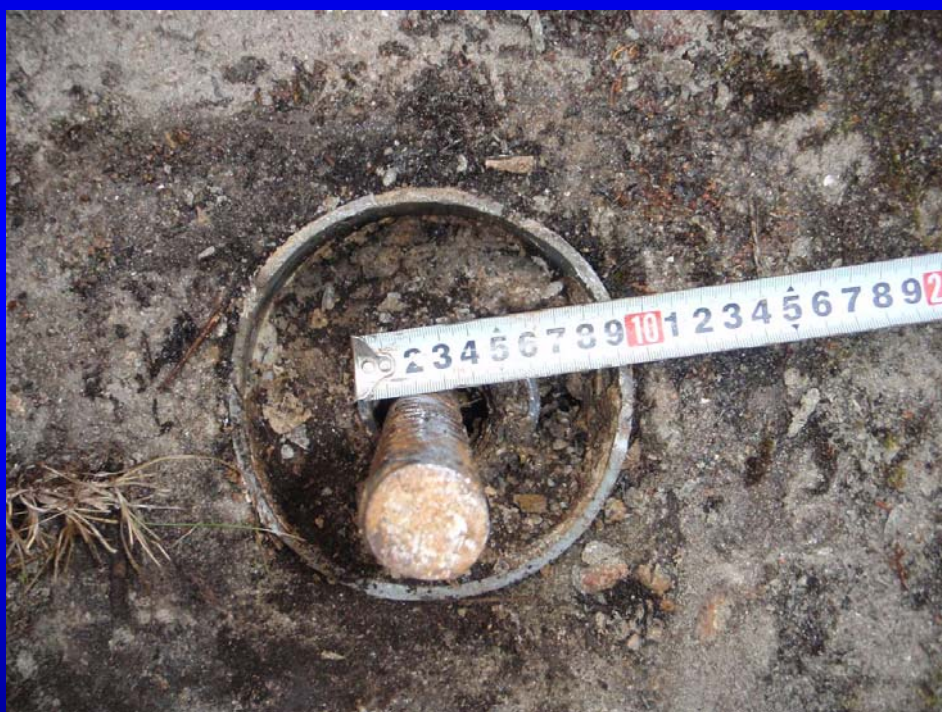
アンカープレート背面

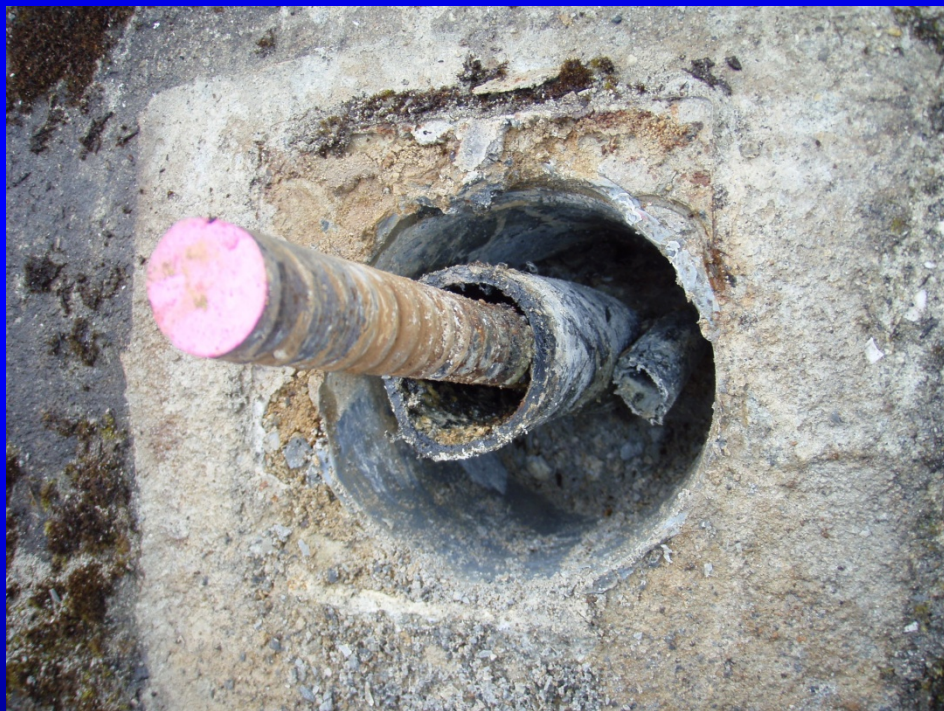
自由長部のシースはφ60の  
ポリエチレン管である。

シース内部には防錆油の付着  
が確認できるが、内部が十分  
に充填されていない。

間詰めモルタル除去後

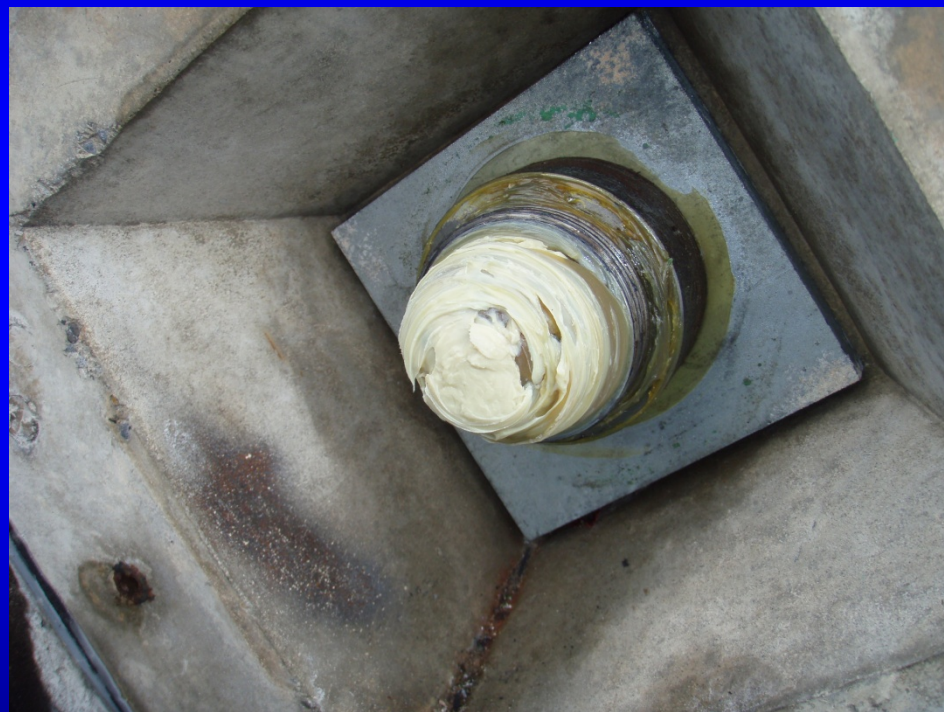
ヘッドキャップ内の防  
錆油充填状況

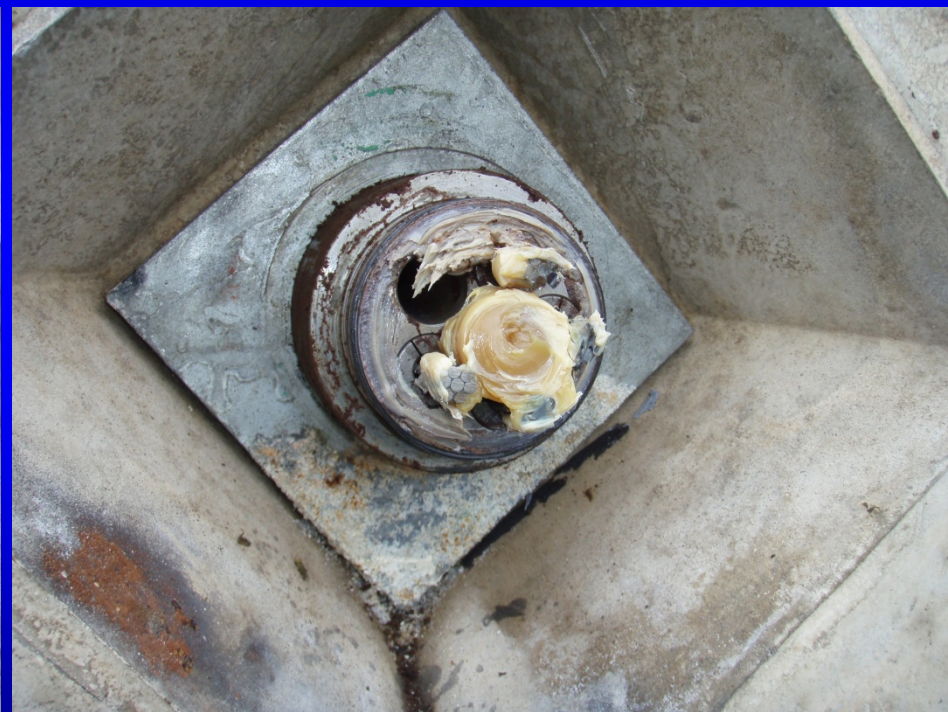
防錆油の充填が不足し  
ているもの

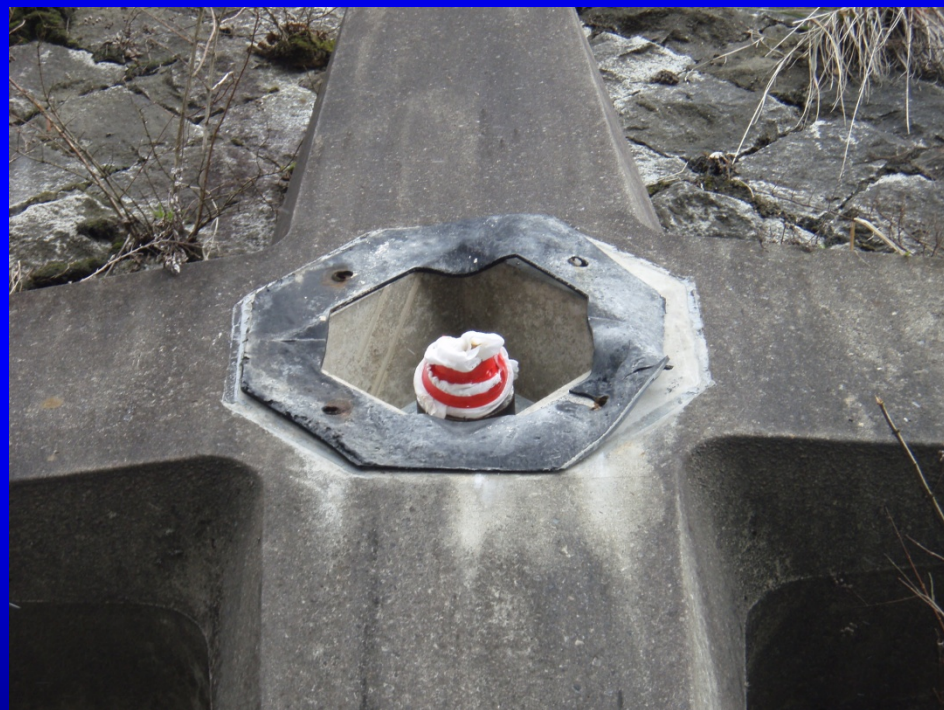
ゴムパッキンの劣化状況

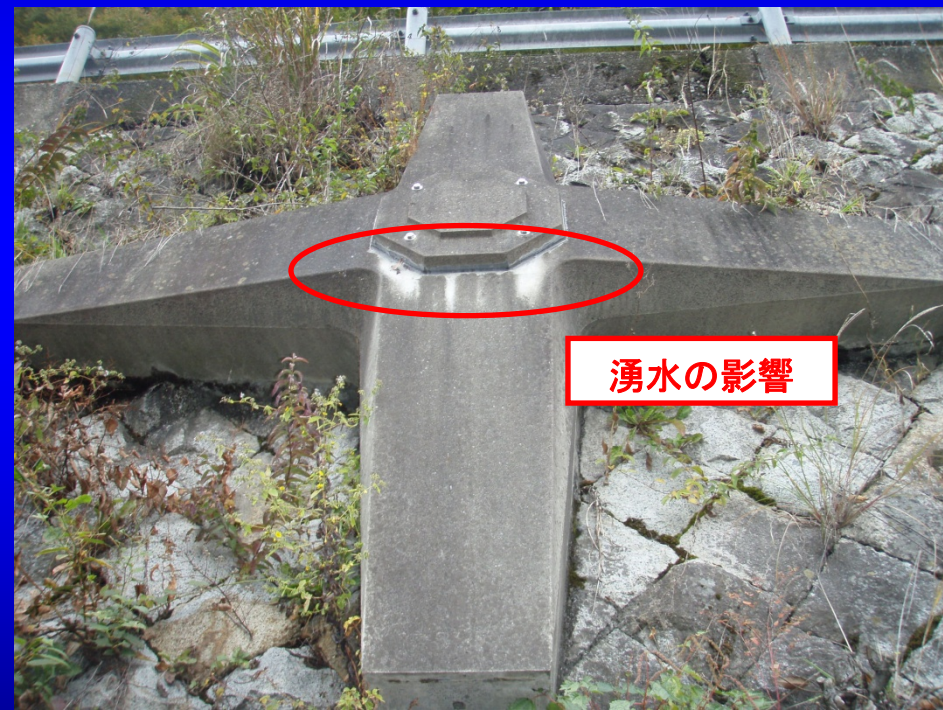
受圧板表面の白華現象

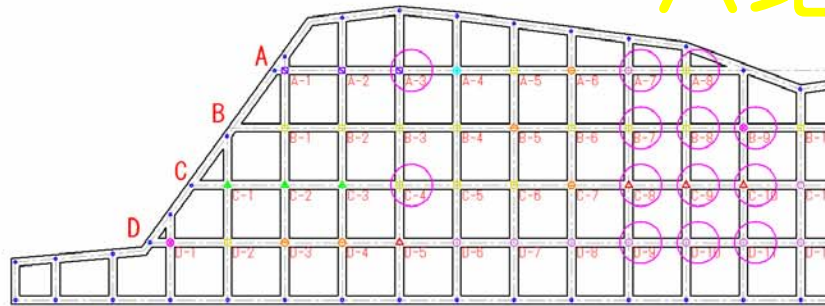
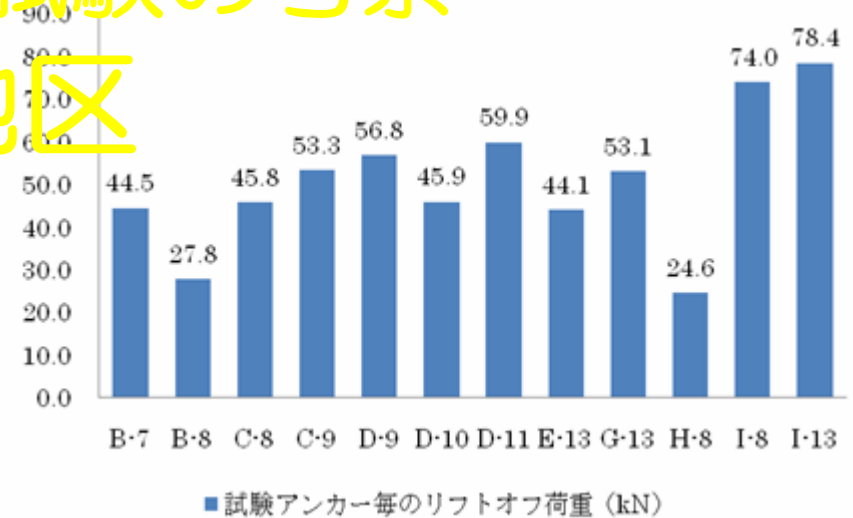
リフトオフ荷重は、約25～80kNとバラツキのある。

最下段のI列に大きい荷重が集中している。

リフトオフ試験荷重で25kN程度のアンカー（B-8,H-8）は、全体の平均に比べ荷重が低いことから、荷重が減少した可能性がある。

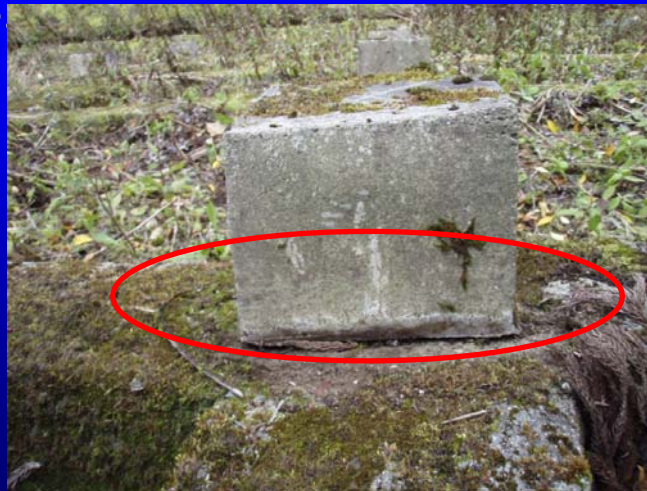
アンカーが引き抜けた原因を特定するためには、引き抜けたアンカーのテンドンを摘出するなどの追加調査を実施する必要がある。

アンカー体設置地盤の一部が断層破碎帯付近に架かることから、地質状況の把握も必要である

頭部コンクリートキャップの浮き

これらのアンカーが抜けた原因は何かを確かめるために、アンカー鋼棒を引き抜き、  
鋼棒が切れて抜けたためなのか、鋼棒は切れずに定着部分の周面摩擦力が低下して  
抜けたためなのかを確かめることを提案する。
