プロジェクト・研究成果の概要(1/2)

プロジェクト:「鋼橋の点検並びに損傷の調査手法の高度化に関する研究」
プロジェクトリーダー ・氏名(ふりがな):石川 敏之(いしかわ としゆき) ・所属, 役職:関西大学, 教授
研究期間:令和4年9月～令和7年3月
プロジェクト参加メンバー(所属団体名のみ) (例)〇〇建設(株), (株)□□設計, (一社)△△協会… (一社)日本橋梁建設協会, (一社)建設コンサルタンツ協会, (一社)日本非破壊工業会, (一社)リペア会, (NPO)橋守支援センター
プロジェクトの背景・目的(研究開始当初の背景, 目標等) 橋梁点検においては, 効率化を目的とし, UAV等の点検支援技術が活用されるようになってきた. しかし, 検出できる損傷の限界や, 非GNSS環境下の箱桁内部, 狭小な空間での点検精度の確保等の課題がある. また, 鋼橋の点検において, 例えばき裂が疑われる損傷が発見された際, 損傷箇所からき裂を想定し, 適切な位置に磁石を当てて調査する必要があるが, 技術者の経験に頼っているのが現状となっており, 管理者も報告を受けた際に, 適切な調査が実施されたのか判断が出来ていない状況となっている. 本研究では, 疲労き裂を対象として, 点検支援技術を含めた点検および調査技術の効率化と精度確保, ならびに点検および調査の適切な実施に資するための実際の構造ディテールと疲労き裂を忠実に再現した実物大試験体の作製と点検・調査の手引き等の作成を目的とする.
プロジェクトの研究内容(研究の方法・項目等) ①鋼橋におけるUAV等の点検支援技術を活用した点検手法について, 可能な技術レベルを明確にし, 橋梁構造や点検箇所に対応しい点検手法の調査研究を行う. 具体的には, 塗膜上からき裂検出が可能な非破壊検査技術, および塗膜剥離が必要な非破壊検査技術に対する塗膜剥離技術や検査後の再塗装技術の高度化に関して, 実橋梁や実物大の構造ディテールと疲労き裂を忠実に再現した疲労試験体を用いて検討する. ②鋼橋の点検により判明した損傷の適切な調査手法や, その精度向上のための手法について調査研究を行う. 具体的には, 点検員が実物と同様な疲労き裂の点検を体験できるように, 実橋梁の構造ディテールとそこに生じた疲労き裂を忠実に再現した実物大の試験体を疲労試験により作製する. 試験体は, き裂が小さいものと大きいものの2種類作製し, それらを用いて, 非破壊検査手法の精度向上のための検討を行う. なお, 疲労試験中のき裂の発生や進展挙動を記録した動画を作製し, 点検員の経験不足を補う. 上記の研究を踏まえ, 点検箇所や点検内容に応じた効率的な点検手法や, 損傷状況に応じた調査手法の手引きを取りまとめる.

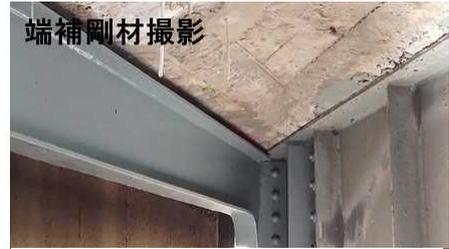
ドローンを用い、現地の橋梁で疲労き裂の調査を試みた。その結果、桁下の河川上から接近して構造物まで50cm程度まで接近できたが、床版に近い垂直補剛材上端部の疲労き裂や塗膜割れの確認は困難であった。特に、対象橋梁が斜角30°であったため鋭角側の狭隘な桁端部へ近接することは出来なかった(図-1)。狭隘部へ近接可能な機器の開発が望まれる。また、橋梁の幅員が大きいので、橋梁の中央部では光が届かず奥まで調査することができなかった。別途、照明専用のドローン等、暗部対策が必要である。

図-1 ドローンで撮影した鋭角側の補剛材撮
