産学官連携プロジェクト：新都市社会技術融合創造研究会
高齢化を迎えた長大橋梁の診断と長寿命化に関する研究
研究成果報告会のご案内

近畿の道路橋の現状と課題

淀川大橋の腐食状況調査 Corrosion Investigation for the Yodogawa Bridge

淀川大橋補修溶接部の非破壊検査と鋼材の成分分析 Non-destructive Tests and Chemical Composition Analysis for Repaired Welds of the Yodogawa Bridge

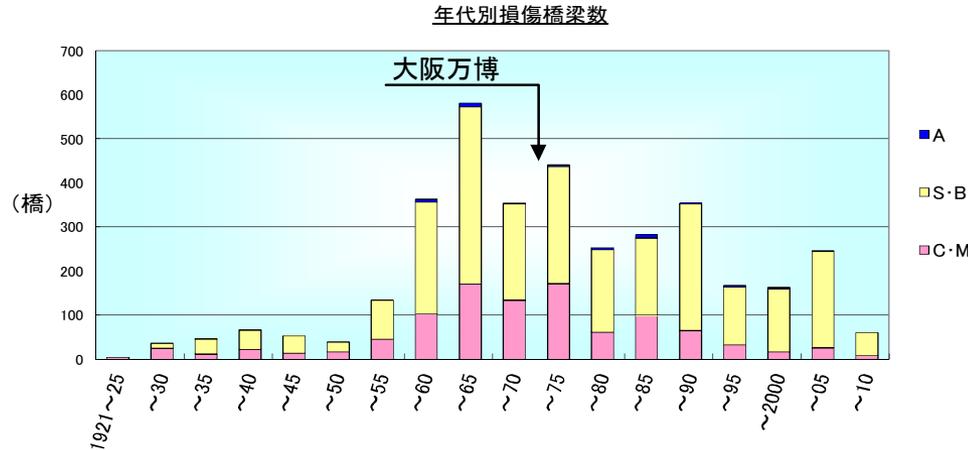
橋梁の損傷状況

万博開催前後に架設された橋梁を中心に、コンクリートの剥離・鉄筋露出等の損傷が生じ始めている
 海岸沿いの厳しい条件下にある橋梁では、塩害※による損傷が著しいところもある

※海からの飛沫塩分などに含まれる塩化物イオンがコンクリート内に入り、鉄筋が腐食・膨張し、コンクリートにひびわれや剥離を生じさせる現象

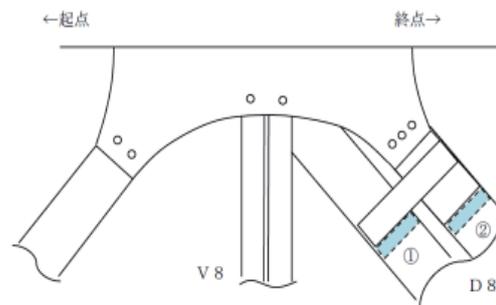
図 4 上弦材トラス部外側の板厚測定結果

測定位置	部材種別	Max/Min	腐食量
D9①	既設	13.8/13.5	0.3

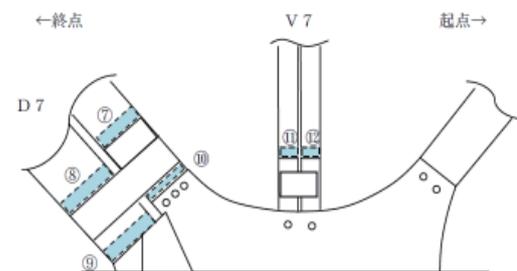
図 5 上弦材トラス部内側の板厚測定結果

測定位置	部材種別	Max/Min	腐食量
D8①	補強部	13.9/13.6	0.3

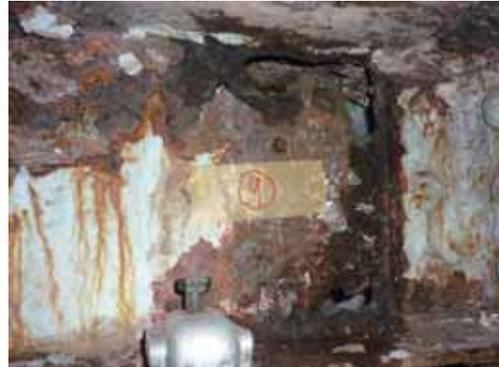
図10 上弦材側縦桁の板厚測定結果

測定位置	部材種別	Max/Min	腐食量
St4①	既設	10.7/10.2	0.5

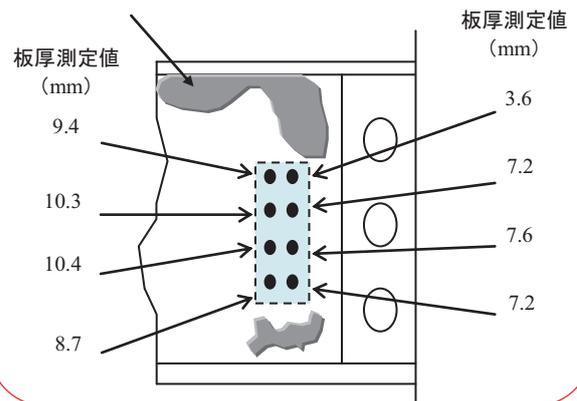
腐食による
φ17 貫通部分

しかしながら局部的に腐食が進展している部位が見受けられ, 例えばジョイント部近傍の上弦材縦桁端部では漏水の影響で塗装の劣化剥離が著しく, 縦桁端の腹板では, 健全な板厚 10.4mm を貫通する局部腐食が見られた (図 11)。

今回の調査結果から本橋梁のように河口から近い橋梁では付着塩分量の測定を行い、塩分濃度が高いと予測される、雨水で洗われぬ上弦材側や風下側の部材に対して、定期的な水洗を行うことにより、付着塩分量を低減することで腐食の進展を遅らせ橋梁の延命化が図れると考える。

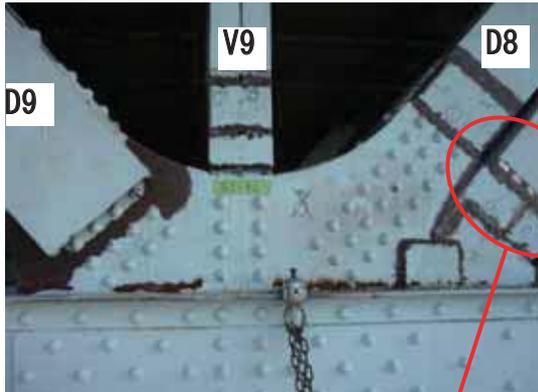
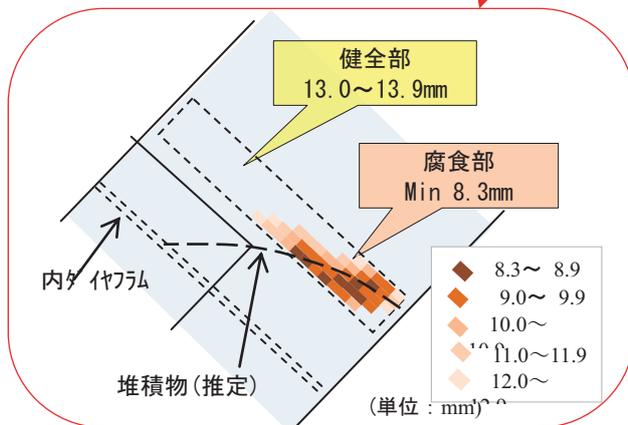
図13 下弦材トラス部の板厚測定結果

また、主構トラスの斜材(下弦材側)に深さ約4mmの局部腐食が見られた(図13)。これは斜材内面ダイヤフラム上に大量に堆積した鳥糞(写真4)が腐食の原因になったと考える。

類似箇所の鳥糞害対策が今後は必要と考える。

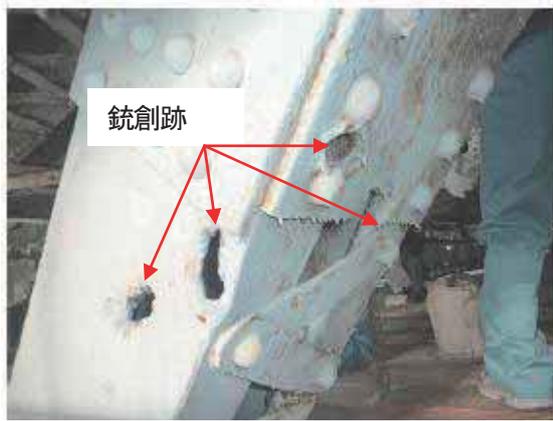
写真1 トラス斜材の銃創跡

トラス構造部は戦時中の米空軍の銃撃を受けると同時に経年的な腐食劣化が見られたことにより、昭和35年に補修・補強が施工されている。

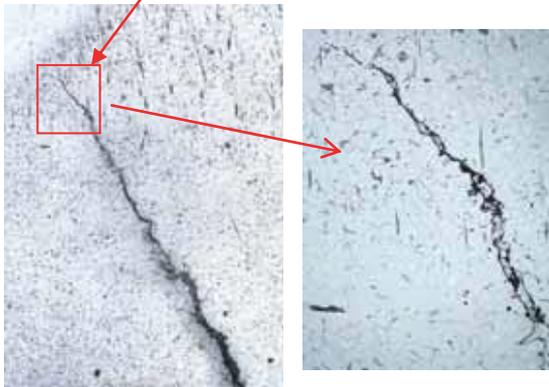
図5 横桁フランジ当板補強部のき裂

横桁の当板補強溶接部の欠陥は下フランジ切欠き縁のすみ肉溶接部から発生したき裂であり、ガス溶断部には細かなき裂が多数発生しており、先端（図 5）は腹板まで伸びていて、マイクロ試験の結果ではき裂先端が鋭いことから疲労き裂と推定される。

今回の調査において、前回の補修・補強工事(昭和35年)の健全性を磁粉探傷試験およびX線透過試験を適用して調べた。その結果、横桁補修部の補修溶接部を起点として進展したき裂は、疲労き裂の懸念がある。

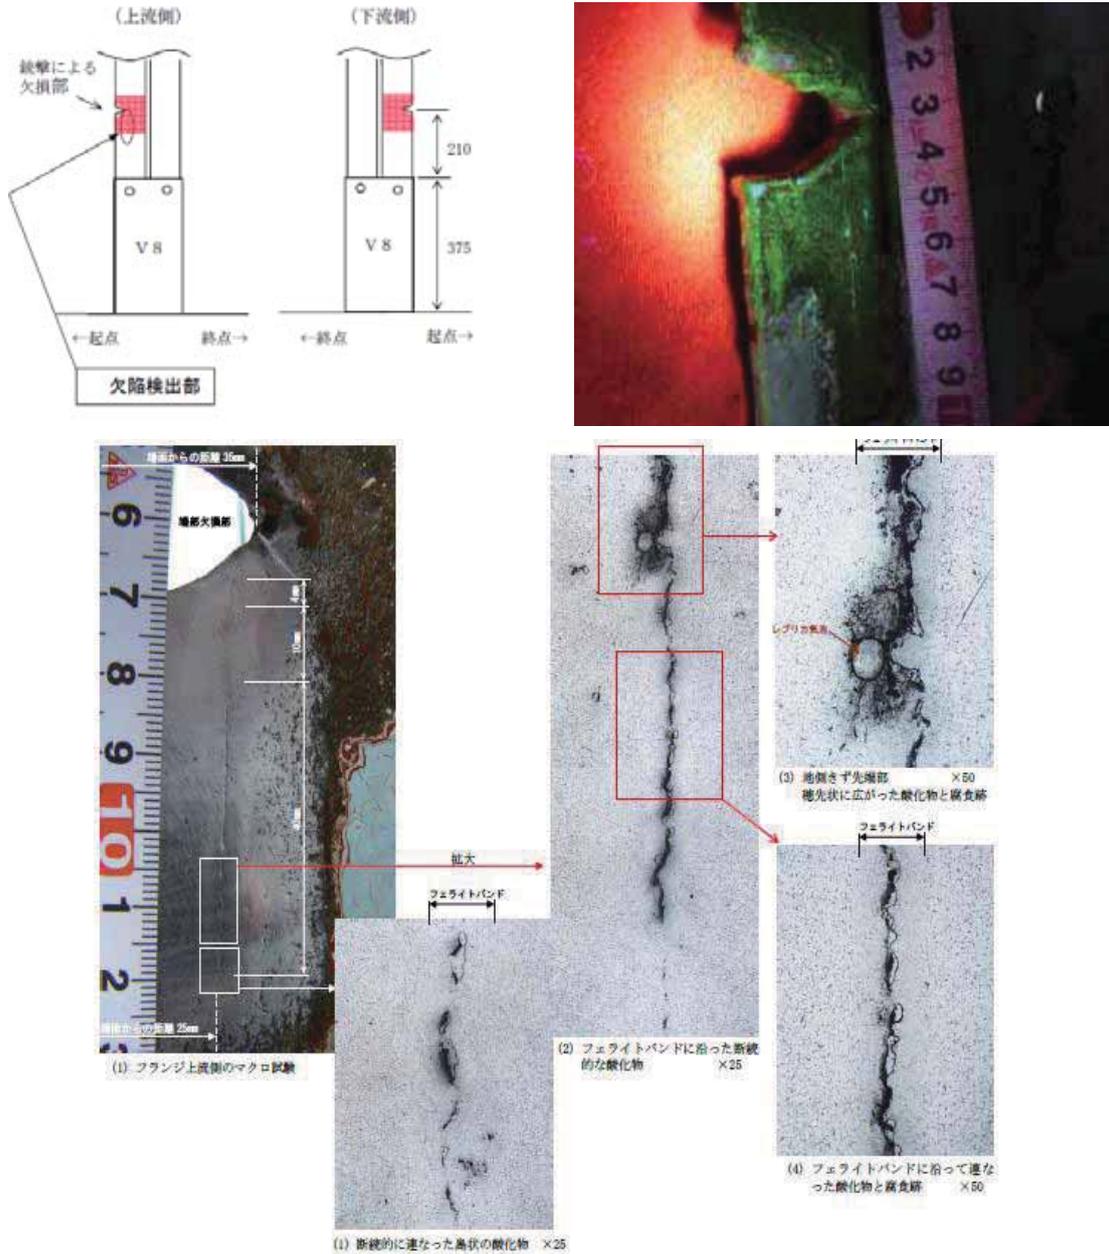
図7 主構垂直材の欠陥

主構垂直材の母材部の切欠き近傍の欠陥は製造時(圧延時)に発生した介在物(図7)と推定される。

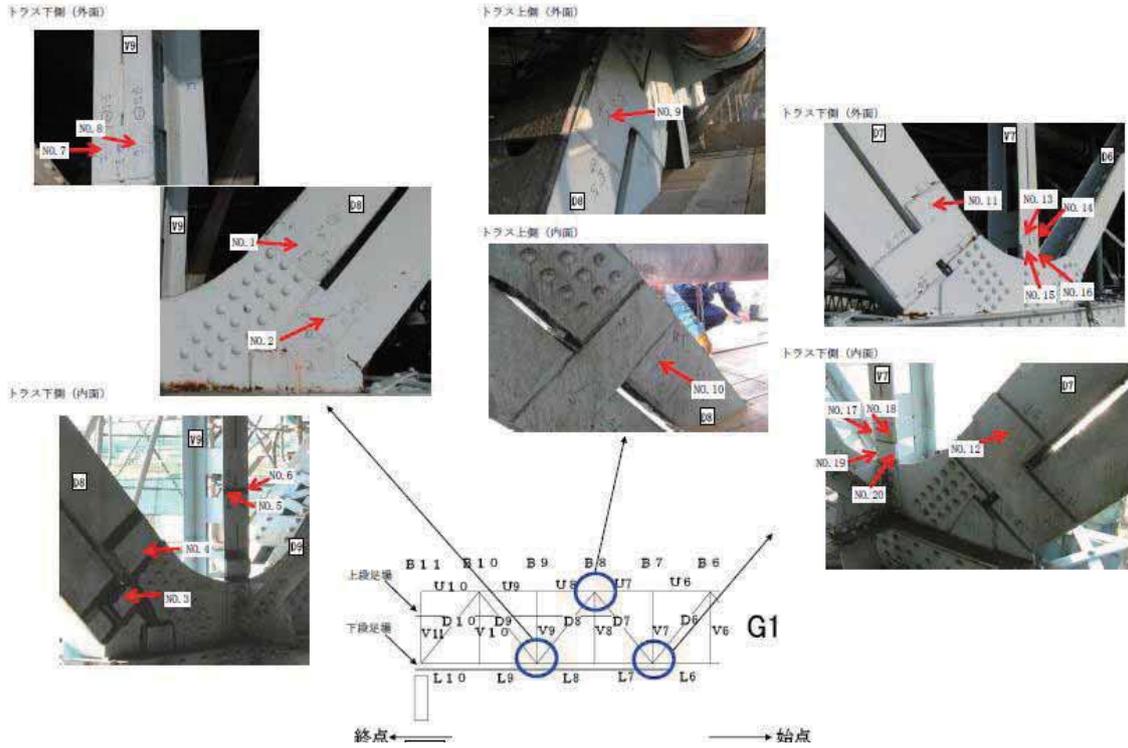
図8 X線透過試験箇所

トラス橋部の主構トラス斜材部の補修, 補強箇所は既設材に新設材を突合せ溶接し, その上に当板を溶接した構造になっている。また, 主構垂直材は既設材と新設材を突合せ溶接した構造になっていることが今回の調査で判明した。X線透過試験を用いて撮影箇所(図8)全ての画像解析を行った結果, 主構トラス斜材の突合せ溶接部に不溶着部や融合不良等の内在欠陥(図9)を検出した。

また, 主構垂直材の突合せ溶接部にブローホールや融合不良等の内在欠陥(図10)。

部材名	検査箇所	欠陥箇所
斜材部	8	8
垂直材	12	11

斜材部の補強突合せ溶接部に検出した断面欠損率の大きな不溶着部は、負荷応力に直行する欠陥であり、前記のき裂と併せて早急な補修検討が必要なる結果となった。

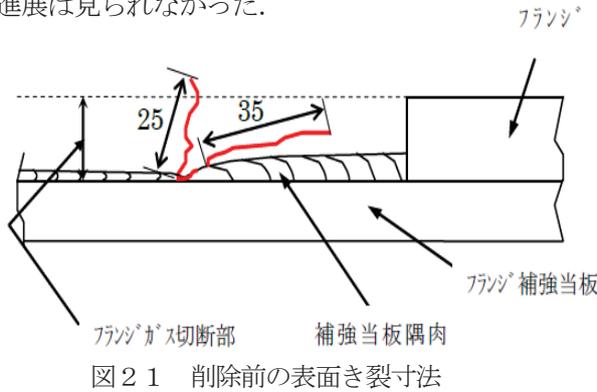
図21 削除前の表面き裂寸法

横桁の下フランジ欠損部の当板補強隅肉溶接部から母材に入った疲労き裂は図21に示す寸法であり, 前年度調査の検査結果と比較して, き裂の進展は見られなかった。

母材に入ったこのき裂を除去するために, バーグラインダー研削と磁粉探傷試験によるきず確認を行いながら削除を実施した結果, き裂は約3mmで除去できた。

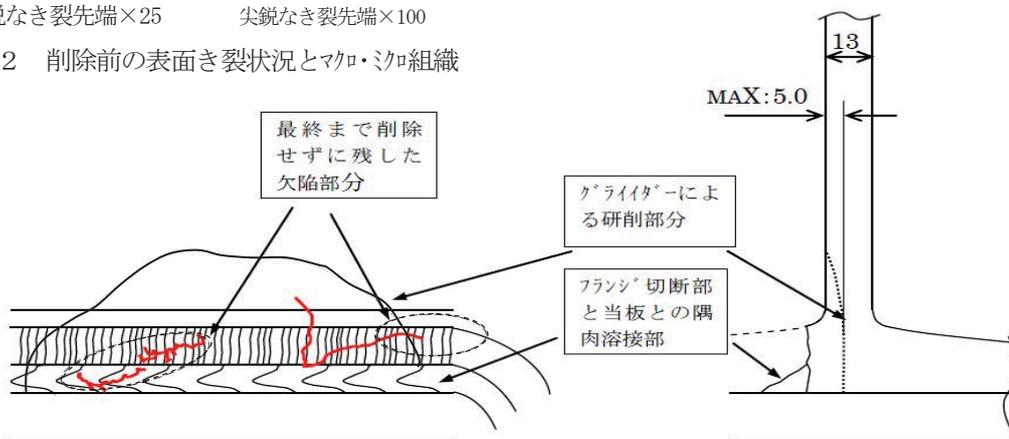
図24 横桁補修箇所の新たなきず検出状況

しかし, 削除したき裂の両側で新たに検出された下フランジ部のきず(図24に示す位置)は, 深さ5mm程度まで削り込んでも圧延方向に層状の線状磁粉模様(図25)や空洞の存在が確認できた。

このきずは下フランジの圧延方向に伸びた線状きずであり, マクロ・マイクロ組織試験結果より製造時の内在きずと推定されたために残置した。図26にマクロ・マイクロ組織試験結果を示す。

(2) 横桁の補修隅肉溶接部に発生していた疲労き裂は磁粉探傷試験で、きず状況を確認しながら削除を行った。下フランジ母材に現れた板厚方向の層状の微細なきずは、マクロ・マイクロ組織試験により製造時(圧延時)の介在物に起因したものと推定されたため放置した。

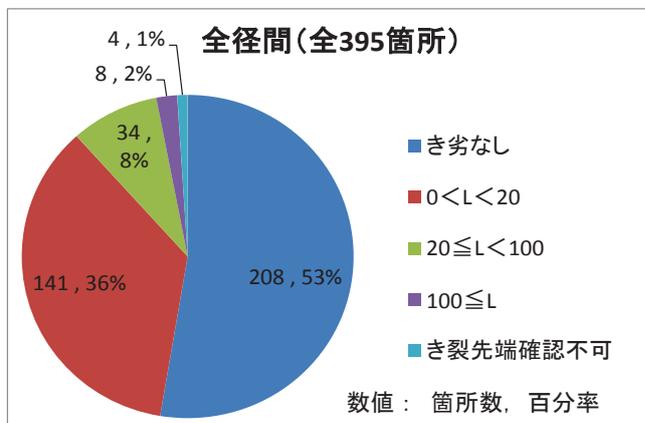
図 1. 磁粉探傷試験結果 (全 6 径間)

- ・ P12～P18 の全 6 径間を対象とした磁粉探傷試験の結果、全体の 47% (187 箇所)においてき裂を確認。
- ・ 損傷規模が比較的大きいき裂は P13～P16 径間の 4 径間に生じている。
- ・ 総き裂延長は、P13～P15 径間の 3 径間でその他径間の約 2 倍以上。
- ・ 大きく進展し先端が確認できないき裂は外主構 (G1 主構 1 箇所, G4 主構 3 箇所)のみで生じている。また外主構は中主構と比べ総き裂延長が約 4 倍である。

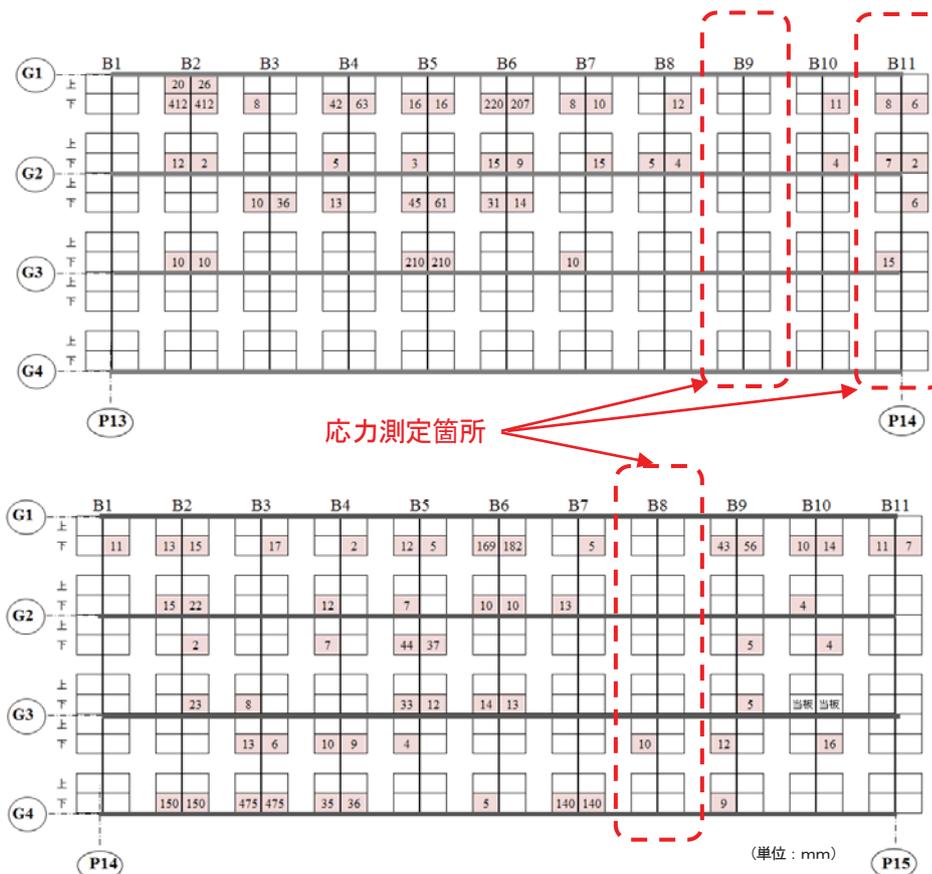
図-3 磁粉探傷試験結果—数字はき裂長 (P13-P14 径間, P14-P15 径間)

裂無し」と判定された P13-P14 径間の B9 横桁と、1 箇所では長さ 10mm のき裂が確認された P14-P15 径間の B8 横桁を選定した。縦桁については、P13-P14 径間の P14 橋脚上の端横桁に接合され、レーン位置から輪荷重直下となる縦桁を選定した。

P13-P14 径間の G3-G4 主構トラス間の横桁ではき裂が検出されなかった。ここでは過去に大掛かりな補修工事が実施されたため、これらの箇所の横桁にき裂が発見されなかったものと思われる。

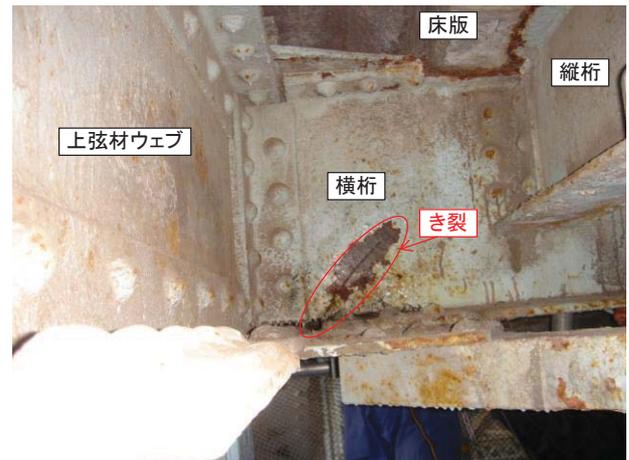
写真1. 実橋の損傷状況

昨年度の点検時に、トラス上弦材と横桁の取り合い部で、300mmに達する亀裂が発見された。これらの亀裂は横桁を破断させ、路面を陥没させる恐れがある非常に危険な亀裂である。ここでは、疲労実験によってこれらの亀裂を再現し、亀裂発生原因を究明するとともに、予防保全を含めた補修・補強対策について検討した。
