令和5年1月雪害の対応と課題

姫路河川国道事務所
令和5年3月

1月24日～26日の雪害の対応(姫路河川国道事務所)

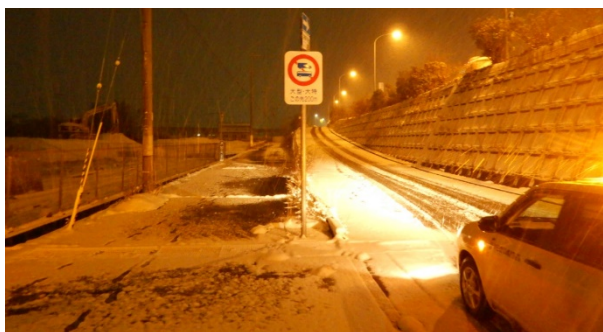
別所ランプ(上り)ONランプ

- 1月24日(通行止め開始時)～25日0時頃 :降雪が続き路面が雪で覆われる
- 1月25日～26日早朝まで :気温が低く再凍結を繰り返す

1月25日0時頃の状況

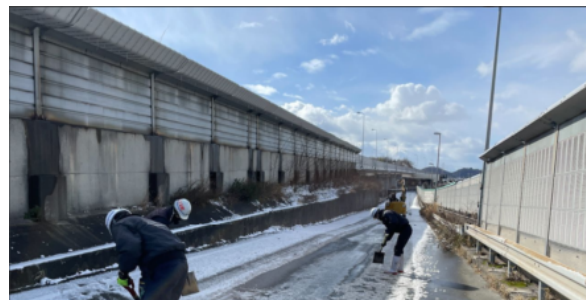
高砂北ランプ上りON

【一部のランプは日陰等の影響もあり凍結除去に時間を要した】

- 1) 表面の氷を除去しても、路面に薄く残った凍結を完全に除去できない
- 2) 特にランプ等の日陰部分では勾配もきつく作業効率が悪い。
- 3) バーナー等で氷を除去する作業を進めたが、再凍結して氷の層ができてしまう。
