# 斜面の崩壊が約270箇所が発生

## ～台風11号通過後の航空写真による判読状況～

### 航空写真による斜面崩壊箇所の判読調査結果<速報>

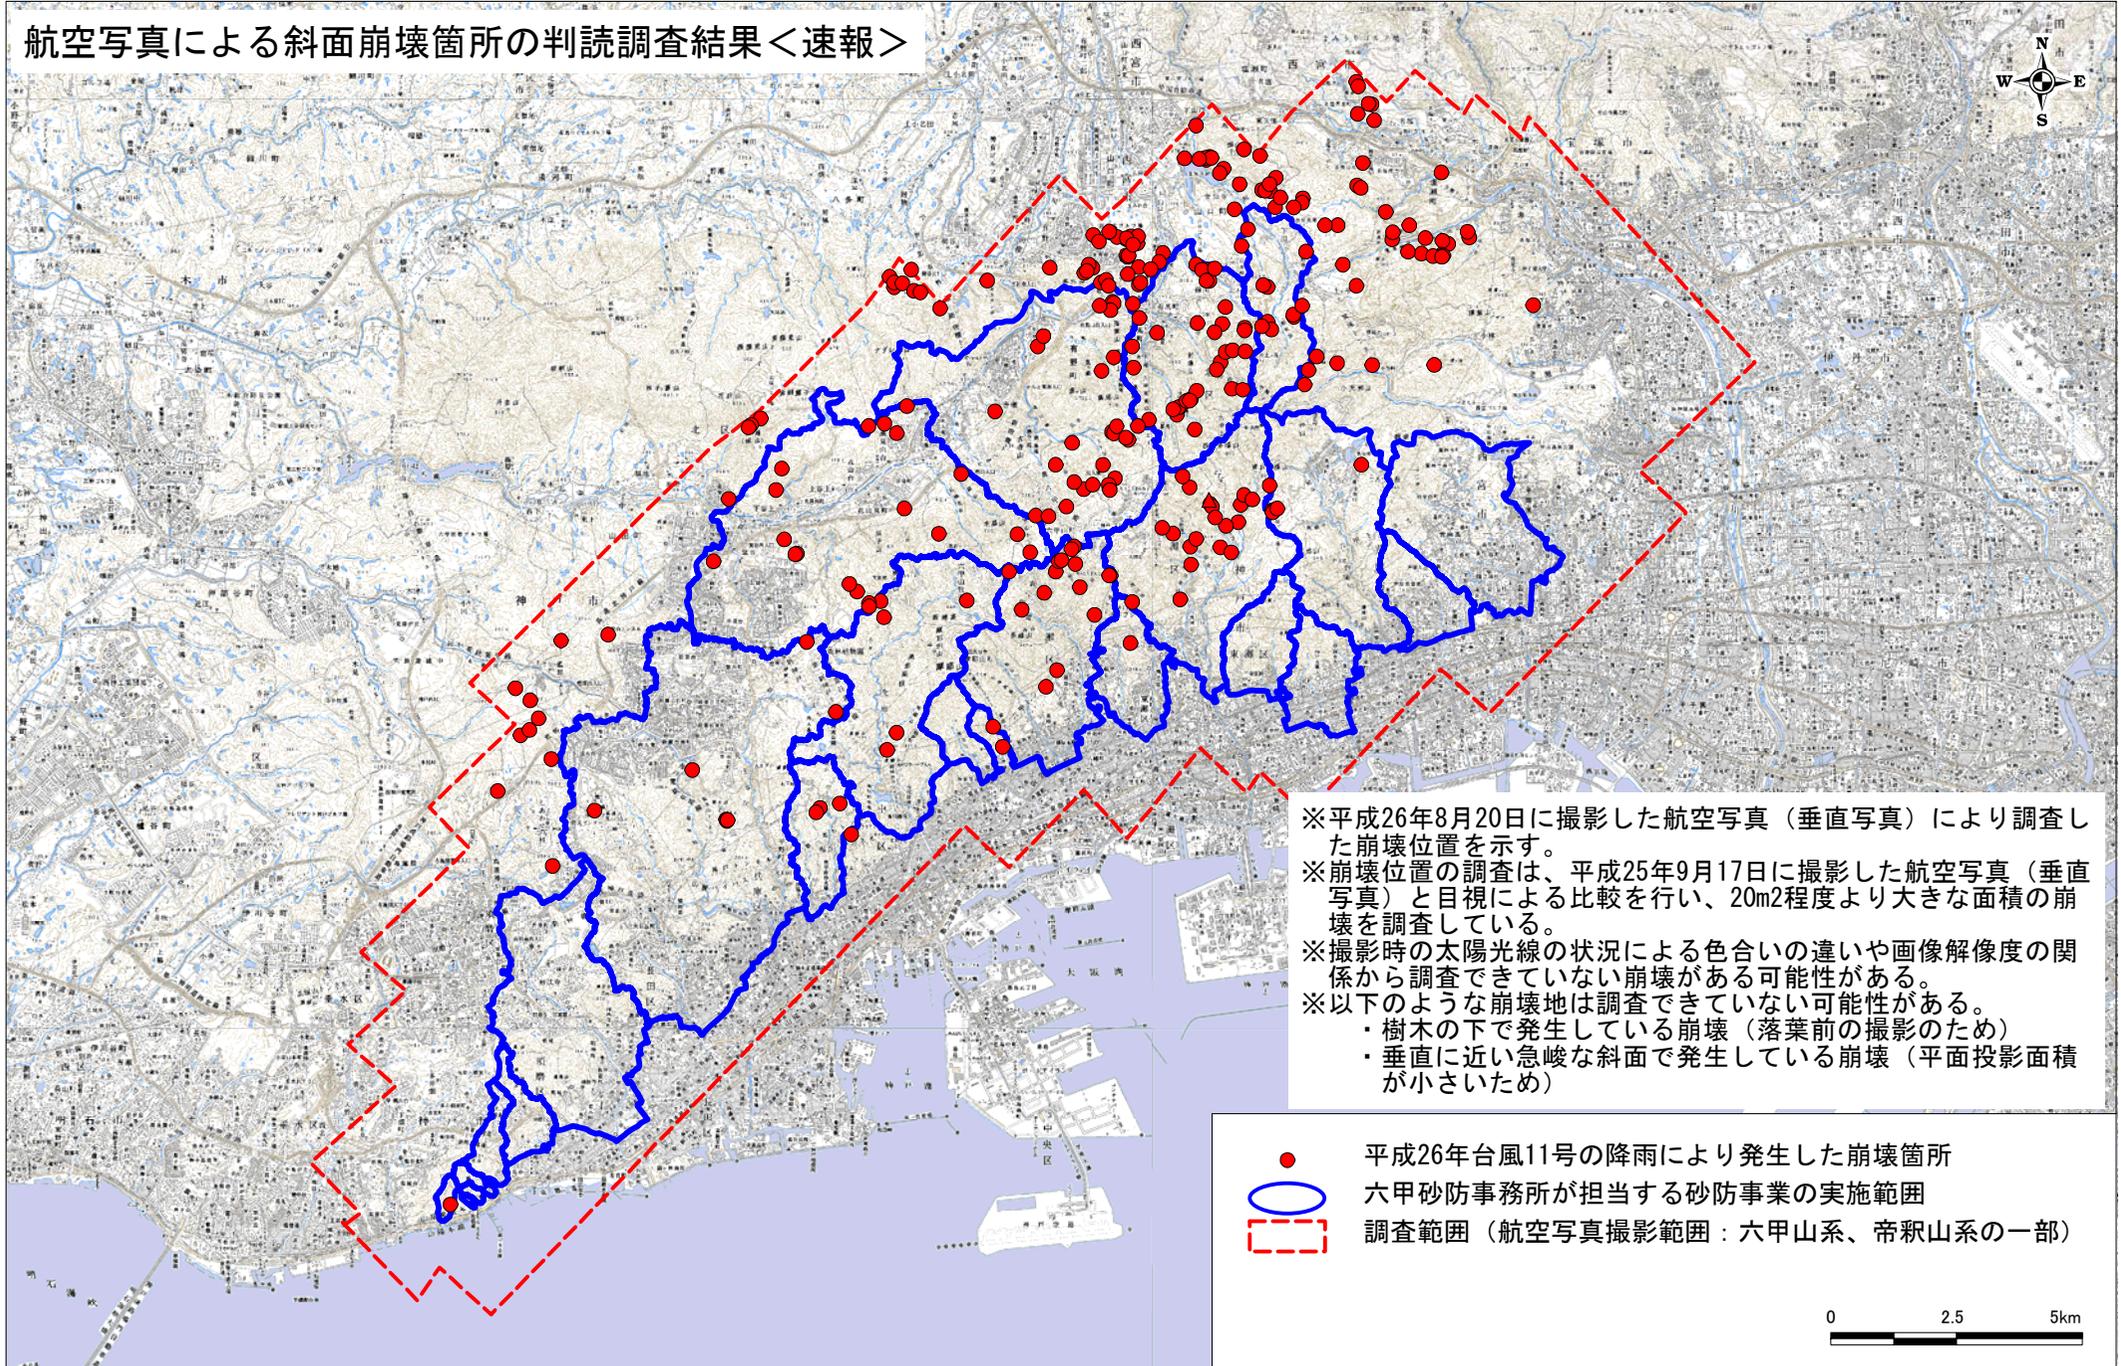
航空写真による調査では、台風11号の豪雨により、小規模なものも含めて約270箇所の斜面崩壊を確認しました。（別紙参照※）

写真判読により崩壊が発生していると判断した箇所は、小規模な面積の箇所から1000m<sup>2</sup>を超える箇所まで様々ですが、撮影した写真の範囲内で約270箇所の斜面崩壊を確認しました。その内、1000m<sup>2</sup>を超える崩壊箇所は42箇所でした（六甲砂防事務所ホームページに掲載している「平成26年台風11号による土砂災害について」（8月27日掲載）の21箇所を含む）。

六甲砂防事務所事業範囲における1000m<sup>2</sup>以上の崩壊箇所（25箇所）については、年内を目途に調査を終了し、対策が必要と認められる箇所については、随時、関係機関等と協議を進めていく予定です。
