円山川堤防調査委員会

報告書

平成17年3月30日

豊岡河川国道事務所

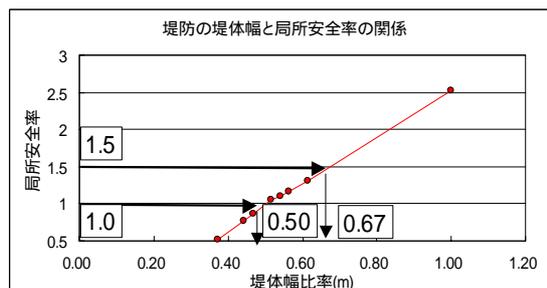
図-4.1.11 局所安全率と堤体幅比率の関係

図-4.1.12 に示すように、堤体幅の減少に伴って安全率が徐々に低下した。 堤体幅比率 0.85 の状態で局所安全率は 1.5 以下となる。

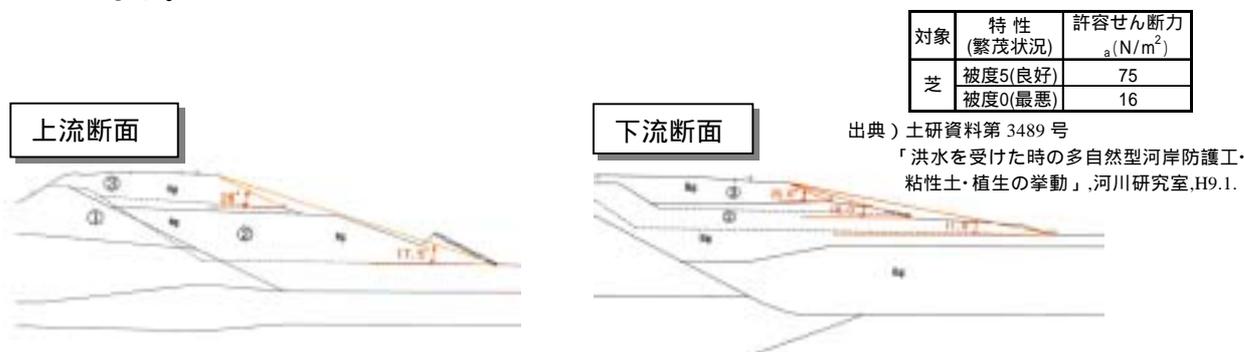
図-4.1.12 上下流の断面勾配と許容せん断力

破堤地点を挟んだ上下流断面における断面勾配と、裏のり面が芝の場合の許容せん断力を図-4.1.12 に示す。

- ・ ヒアリング結果による越流水深 (=0.4m) から、裏のり面に作用するせん断力 τ_0 は、上流断面で 390N/m²、下流断面で 380N/m² となり、良好な繁茂状況の芝の許容せん断力 τ_a (=75 N/m²) を大きく上回る。
- ・ 法先での洗掘や侵食も破堤を助長した可能性があるが、越水による裏のり面での侵食力が大きく許容値を上回っており、越流水により堤防裏のり面において侵食・洗掘破壊が生じた可能性が高い。

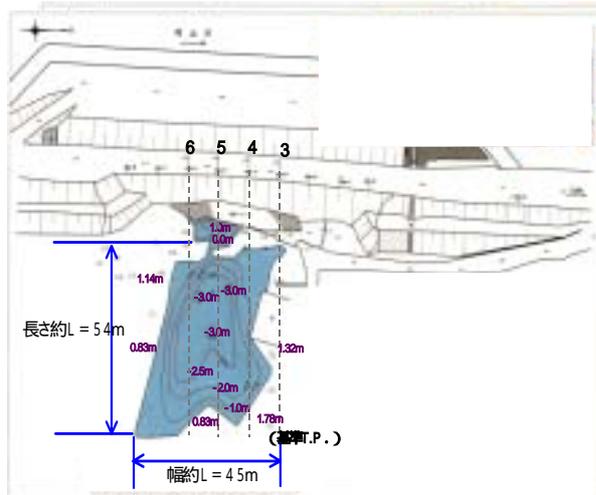
図-4.1.13 落堀の平面図

- ・ 破堤後に形成された落堀は、幅約 45m、長さ約 54m、最大深さは 4.3m であった。
(深さ=堤内地盤高-洗堀深)
- ・ 最深部を含む横断では、比高（天端高-地盤高）6.9m に対して、落堀の深さは 4.3m。
- ・ 堤内地盤高は、落堀周辺の任意の 13 点から算出した平均値 TP+1.16m

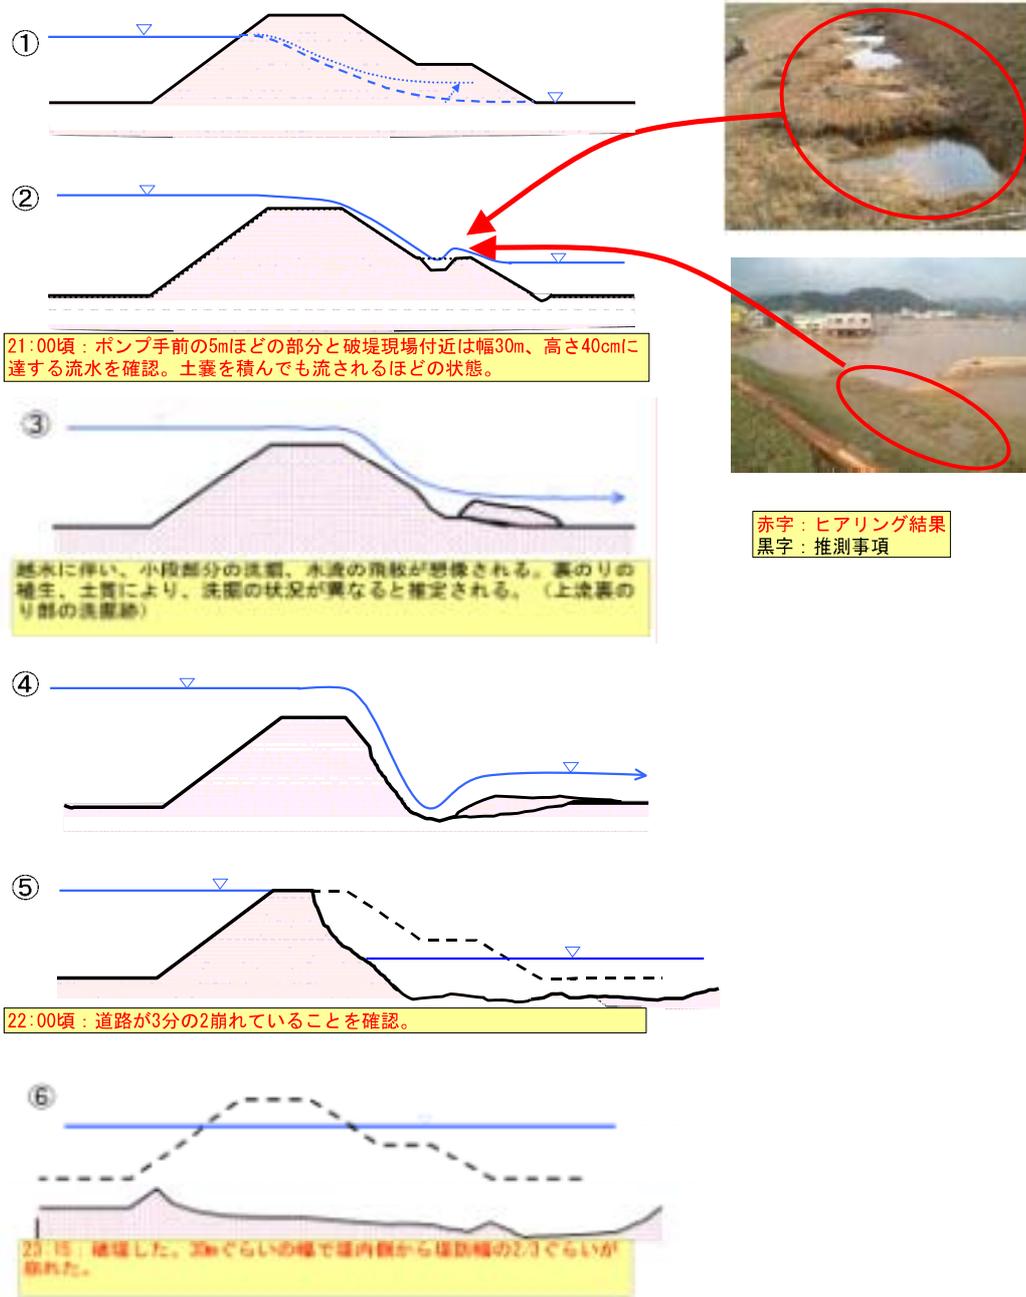
「越流による裏のり面侵食」後に「浸透」が加わる複合的要因により破堤したものと推定される。この地点の堤防法線は直線形状であるが、堤防・河道等が完成していないため、計画高水流量以下の洪水で越流して裏のり面（小段も含む）が侵食し、これに浸透が加わり破堤したものと推測される。

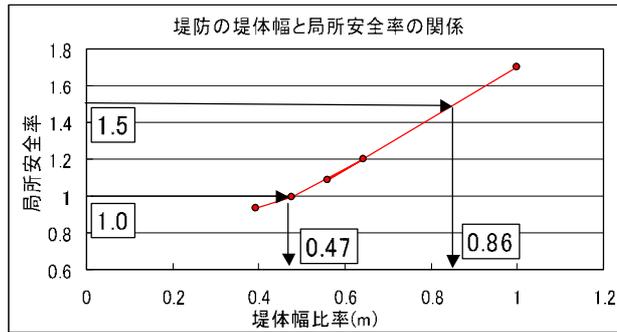
図-4.2.9 局所安全率と堤体幅比率の関係

図-4.2.9に示すように、堤体幅の減少に伴って安全率が徐々に低下した。

堤体幅比率0.86の状態では局所安全率は1.5以下となる。

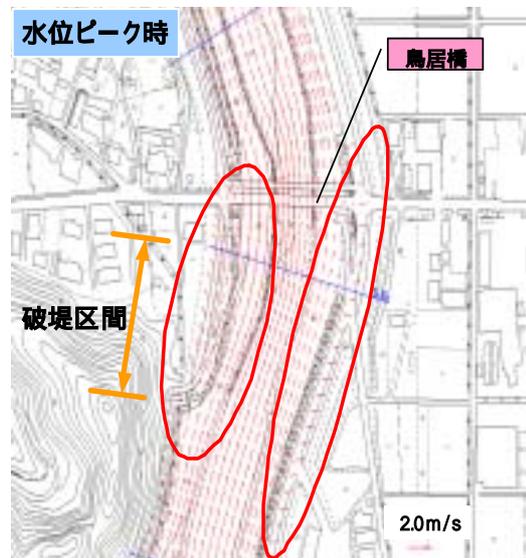
図-4.2.10 破堤地点周辺の流況

- ・鳥居橋上流左岸（内岸）の高水敷上で流れが速くなる。
- ・鳥居橋のせき上げにより堤防上を越流した流れは、堤内地側へ流向を変えている。
- ・越流流速は、概ね 1.0～1.5m/s 程度、最大値は左岸で 1.7m/s、右岸で 1.9m/s となる。
- ・破堤地点の上流部では、通常低水路沿いを流れる洪水が、上流から直線的に流下し、左岸堤防の山付け部に集中している。

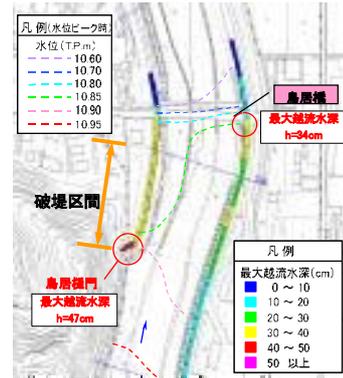
図-4.2.11 破堤地点周辺の流況

- ・鳥居橋上流区間の越流水深は、概ね 30～40cm 程度である。
- ・最大越流水深は鳥居樋門地点で、約 50cm となった。
- ・これは水位上昇により、流れが左岸堤防の山付け部に集中したためと考えられる。

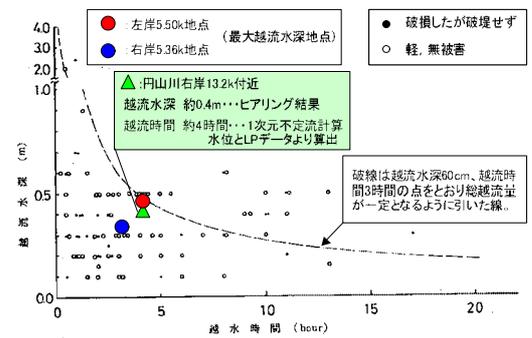
図-4.2.12 最大越流水深と越流時間の関係

- ・右図の最大越流水深と越流時間の関係から、鳥居橋上流の左岸（破堤あり）、右岸（破堤なし）の越流区間をみると、破堤した左岸の越流区間は破堤の危険度が高かったことがわかる。
- ・総点数 90 点のうち 68 点（75%）が破線より下になっている。

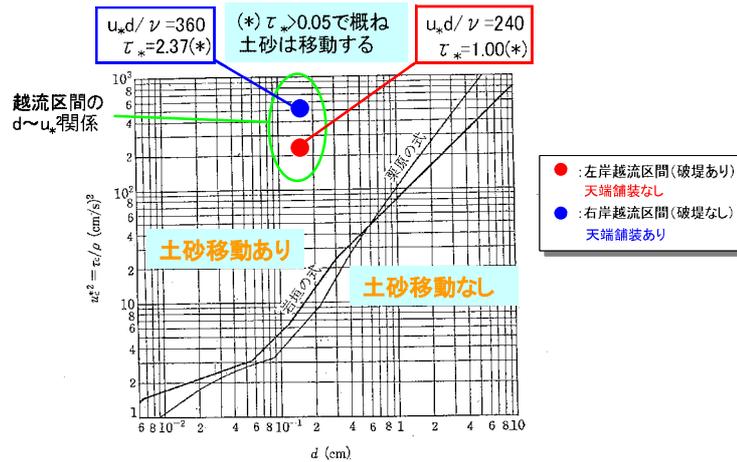
図-4.2.13 粒径と限界摩擦速度の関係

- ・通常、土砂は掃流力 τ_* （摩擦速度 u_* ）がある限界値（ τ_{*c} ：無次元限界掃流力、 u_{*c} ：限界摩擦速度）を超えると移動が始まる。
- ・図-4.2.13より、越流区間の代表粒径 d に対する摩擦速度 u_* の関係は、大きく限界値を上回っており、堤体材料の上砂が流出した可能性が高い。
- ・左岸天端は未舗装であったが、右岸天端は舗装されていたため、堤体材料の流出を防いだと考えられる。

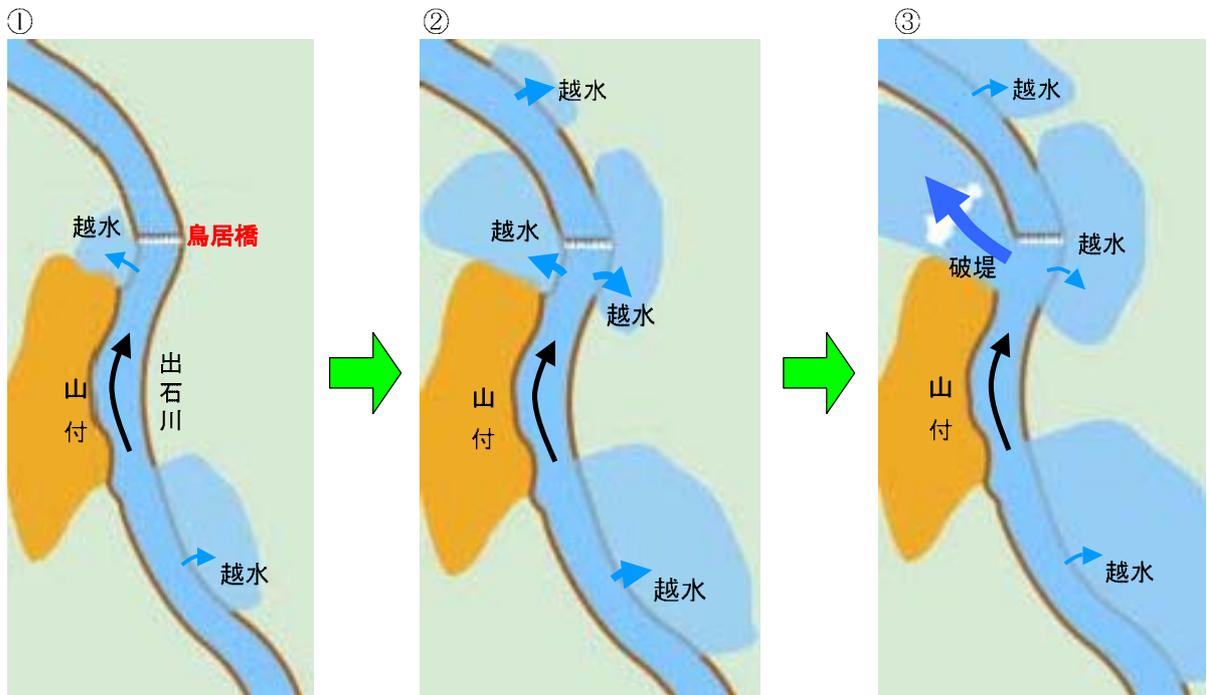
①	20日18:00前、鳥居橋によるせき上げによって水位が上昇し、鳥居橋上流左岸で越水が始まる。 18:00頃、集会場（鳥居橋西150m）が浸水、消防団員が天井に避難（消防団）。
②	20:00頃、鳥居橋付近の水位がピークに達し、越水量が最大となる。最大越流水深は約50cm、越流幅は約100m、最大流速は約1.7m/sと推定される。 19:00～19:30頃に鳥居橋付近の一部が欠損（地元住民）
③	23:20頃、越水開始から約5時間後、侵食が進んだ鳥居橋上流左岸で破堤した。 23:18破堤（消防団からの通報時刻）

「越流による裏のり面侵食」により破堤したものと推定される。
この地点は外水の水衝部に相当し、流下能力を越え越流した水が裏法尻部で集中する湾曲した堤防法線形状のため裏のり面の侵食が助長され、破堤したものと推測される。また、堤防断面が相当程度減少した状態において、外水圧または浸透の影響もあったものと推測される。
