7. 堤防強化の基本方針

7.1 越水現象の抑制 ～円山川緊急治水対策～

本資料は、豊岡河川国道事務所から委員会に提出した資料を基に委員会から出された貴重な意見を加味し、破堤原因と今後の対策についてとりまとめたものです。

近畿地方整備局 豊岡河川国道事務所
事務所長 後藤 正

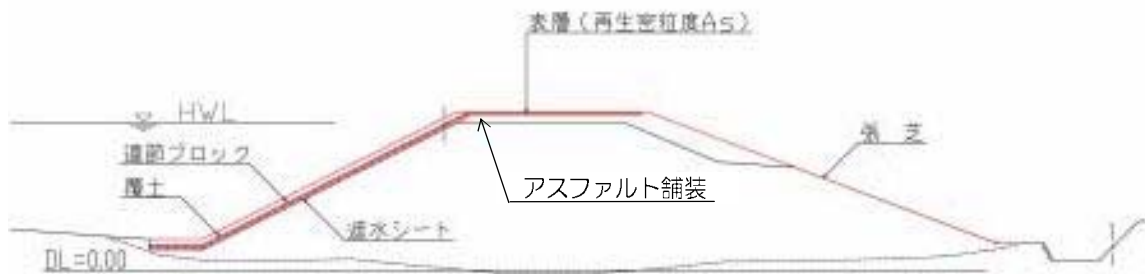
図-7.2.1 標準断面図

図-7.2.1 に標準断面図を示す。構造の連続性・整合性を考慮して、表のり面被覆工（遮水シート、連節ブロック）と天端アスファルトを敷設することで堤体内への河川水、雨水の浸透を抑制することとした。

解析結果を表-7.2.1 に示す。解析結果によれば、基準値を満たす結果となる。

対策工	表のり(基準 $F_s=1.0$)		裏のり(基準 $F_s=1.4$)		局所動水勾配 $i \leq 0.5$		評価
	浅	深	浅	深	鉛直	水平	
	安全率	安全率	安全率	安全率			
遮水シート、天端アスファルト、盛土(砂質土)	1.533	1.672	1.754	1.783	0.25	0.38	○

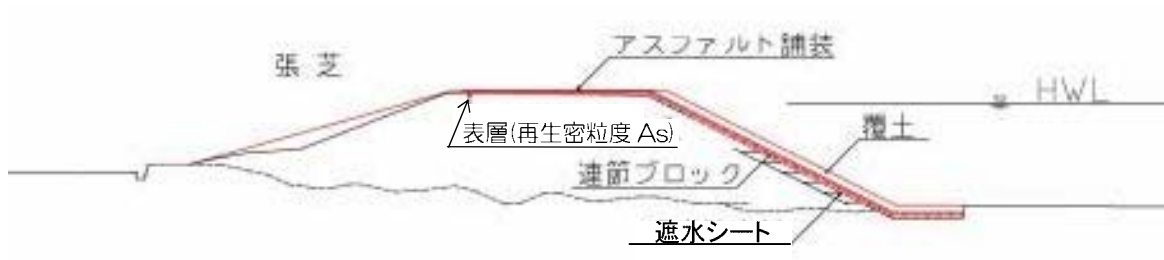
図-7.2.2 標準断面図

図-7.2.2に標準断面図を示す。構造の連続性・整合性を考慮して、表のり面被覆工（遮水シート、連節ブロック）と天端アスファルト敷設することで堤体内への河川水、雨水の浸透を抑制することとした。

解析結果を表-7.2.2 に示す。解析結果によれば、基準値を満たす結果となる。

対策工	表のり(基準 $F_s=1.0$)		裏のり(基準 $F_s=1.4$)		局所動水勾配 $i \leq 0.5$		評価
	浅	深	浅	深	鉛直	水平	
	安全率	安全率	安全率	安全率			
遮水シート、天端アスファルト、盛土(砂質土)	1.988	2.094	3.597	2.930	-0.92	0.18	○

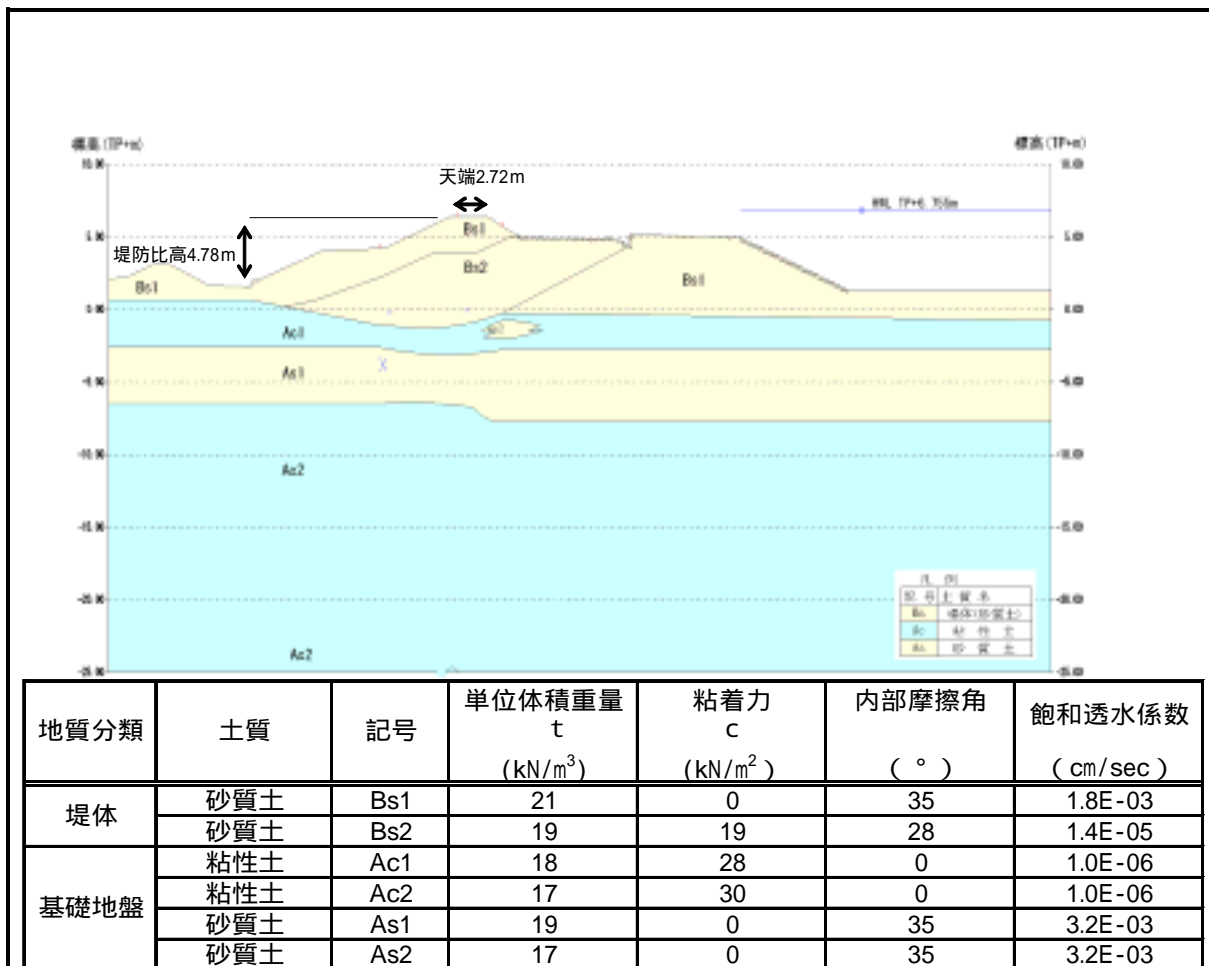
円山川左岸 9.6k 断面

照査項目	照査基準値	照査の結果	判定	
すべり破壊に対する安全性	川表のり面	1.0以上	2.17	
	川裏のり面	1.5以上	2.13	
パイピング破壊に対する安全性(局所動水勾配)	0.5未満	鉛直	0.31	x
		水平	0.53

照査項目	照査基準値	照査の結果	判定
堤体侵食	高水敷部の流速が2m/秒以下	高水敷部の流速:0.68m/秒	
河岸侵食	高水敷幅bが河岸高Hの2~3倍以上	高水敷幅b=23.6m、低水河岸高h=5.0mより、bがHの3倍以上

裏のり尻パイピング対策として、盛土材 ($\gamma_s=19\text{kN/m}^3$, $c=0\text{kN/m}^2$, $\phi=30^\circ$, $k=1 \times 10^{-3} \text{ cm/sec}$) による計画堤防断面を確保することで、川裏のパイピング (水平動水勾配) の安全性 0.5 を満足する結果が得られた。

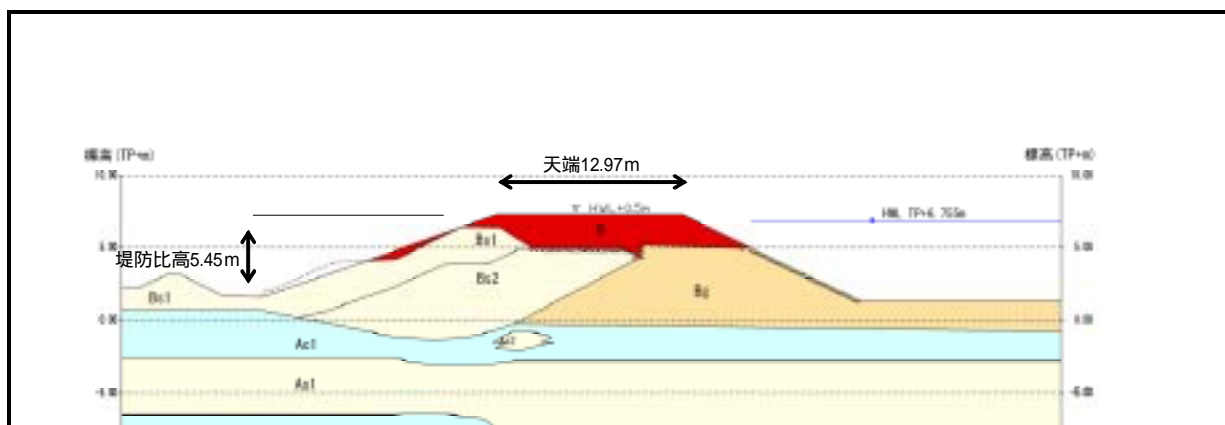
照査項目		照査基準値	照査の結果		判定
すべり破壊に対する安全性	川表のり面	1.0以上	1.24		
	川裏のり面	1.5以上	1.67		
パイピング破壊に対する安全性(局所動水勾配)		0.5未満	鉛直	0.23	
			水平	0.38

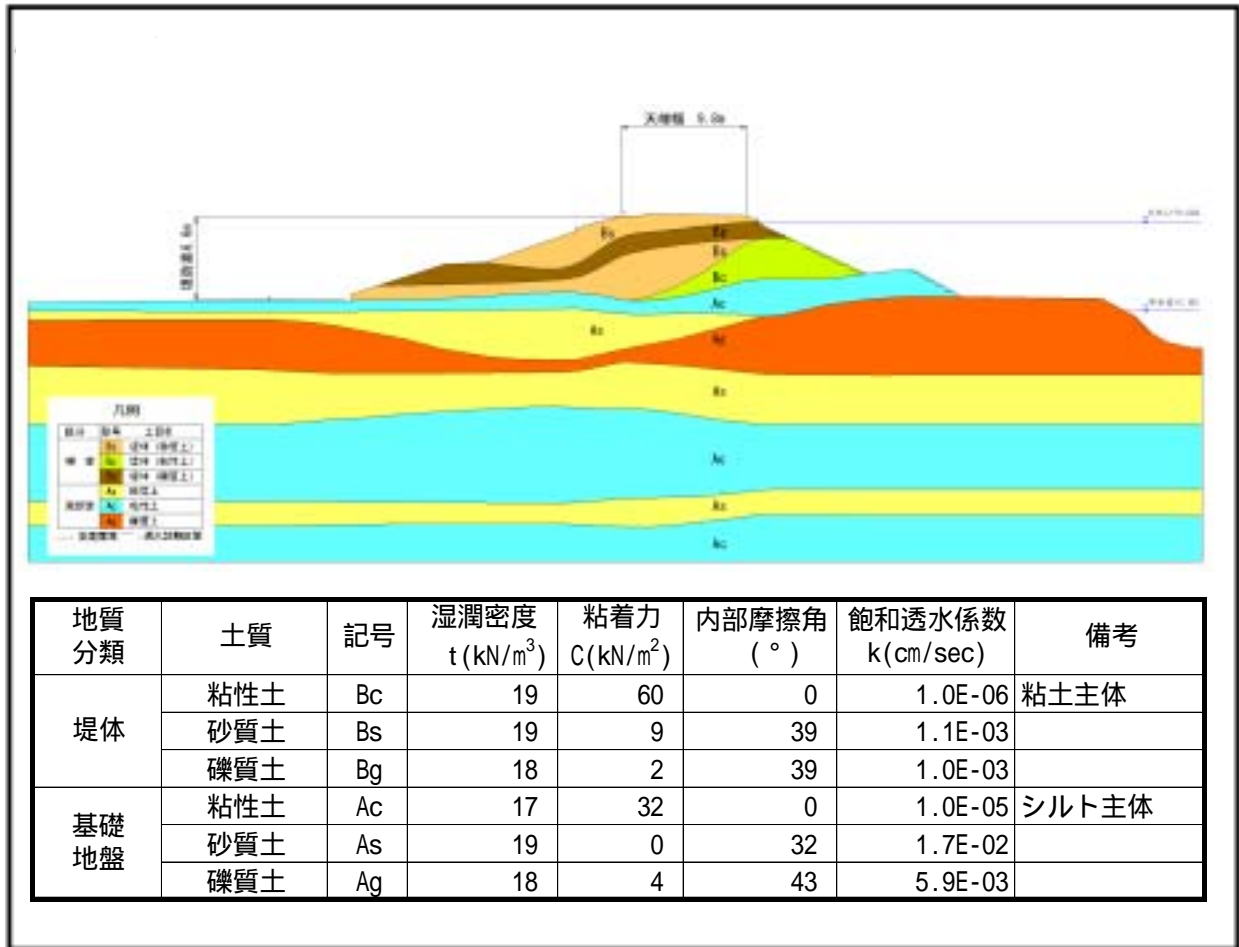
出石川左岸 4.5k 断面

照査項目	照査基準値	照査の結果	判定
すべり破壊に対する安全性	川表のり面	1.0以上	2.27
	川裏のり面	1.5以上	1.78
パイピング破壊に対する安全性(盤ぶくれ)	1.0以上	0.5	×

照査項目	照査基準値	照査の結果	判定
堤体侵食	高水敷部の流速が2m/秒以下	左岸4.4kの高水敷部の流速: 0.35m/sec 左岸4.6kの高水敷部の流速: 1.13m/sec	
河岸侵食	高水敷幅bが河岸高Hの2~3倍以上	左岸4.4k: 高水敷幅b=9.4m、 河岸高H=2.2mよりbはHの3倍以上 左岸4.6k: 高水敷幅b=13.6m、 河岸高H=3.2mよりbはHの3倍以上

裏のり尻盤ぶくれ対策として、川表遮水工法(遮水鋼矢板工法)により帯水層を遮断することで、動水勾配が低下し川裏の盤ぶくれ(G/W)の安全性1.0を満足する。

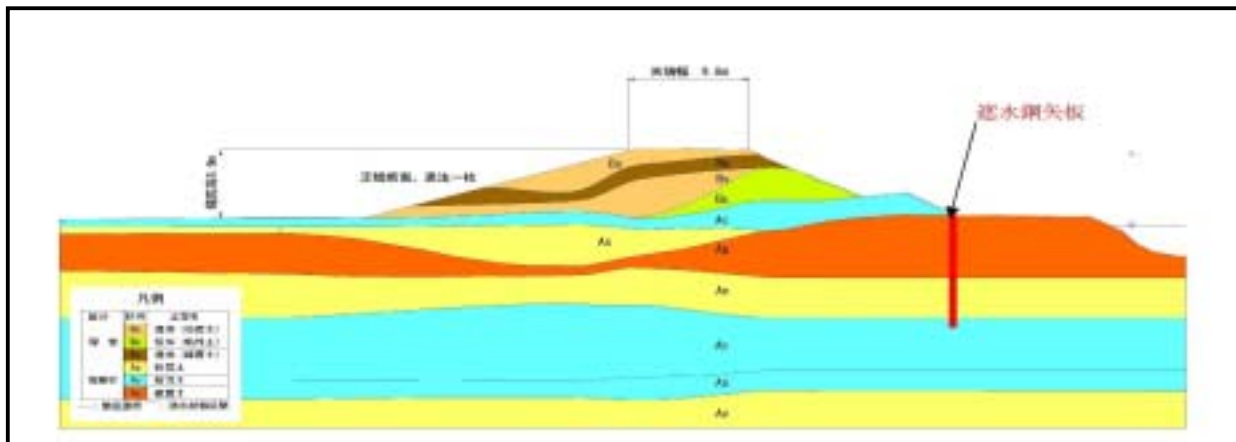
照査項目	照査基準値	照査の結果	判定
すべり破壊に対する安全性	川表のり面	1.0以上	2.86
	川裏のり面	1.5以上	1.77
パイピング破壊に対する安全性(盤ぶくれ)	1.0以上	2.0

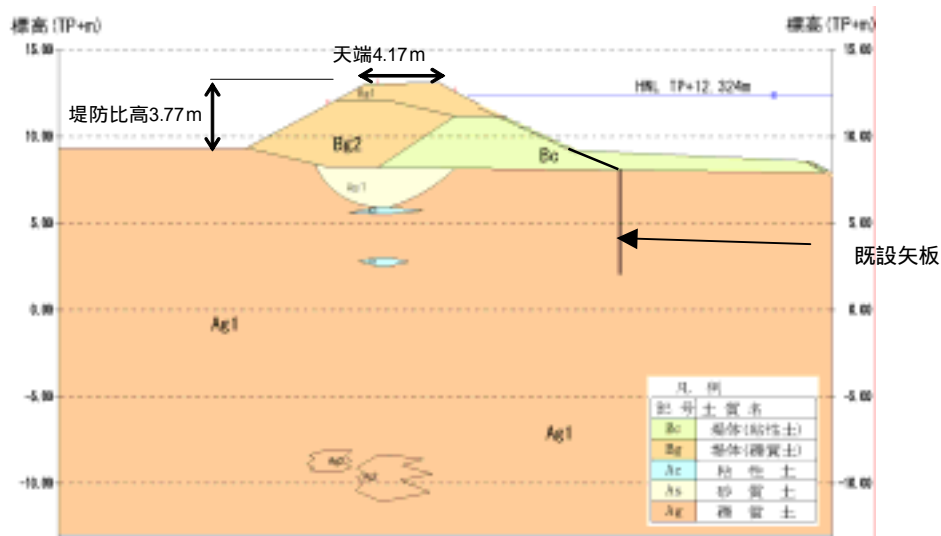
出石川左岸 7.9k 断面

照査項目	照査基準値	照査の結果	判定	
すべり破壊に対する安全性	川表のり面	1.0以上	1.72	
	川裏のり面	1.5以上	1.51	
パイピング破壊に対する安全性(局所動水勾配)		0.5未満	鉛直 0.36	×
			水平 0.55

照査項目	照査基準値	照査の結果	判定
堤体侵食	高水敷部の流速が2m/秒以下	高水敷部の流速:0.83m/秒	
河岸侵食	高水敷幅bが河岸高Hの2~3倍以上	高水敷幅b=13.0m、低水河岸高h=3.0mより、bがHの5倍程度

裏のり尻パイピング対策として、盛土材 ($\gamma_s=19\text{kN/m}^3$, $c=10\text{kN/m}^2$, $\phi=23^\circ$, $k=6 \times 10^{-4} \text{ cm/sec}$) による裏腹付けを検討したが、計画堤防断面 (天端高さ H.W.L+0.5m) を確保することで、川裏のパイピング (水平動水勾配) の安全性 0.5 を満足する結果が得られた。

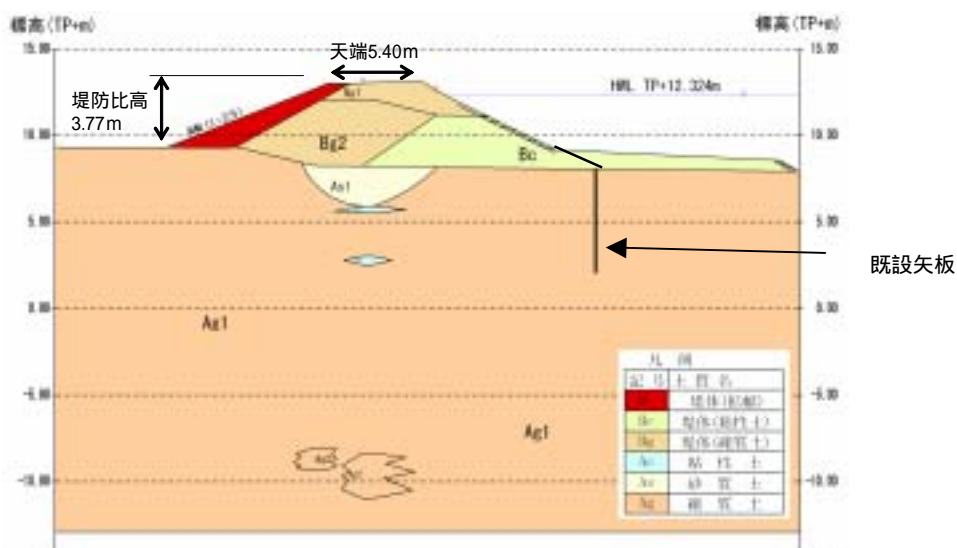
照査項目		照査基準値	照査の結果		判定
すべり破壊に対する安全性	川表のり面	1.0以上	1.69		
	川裏のり面	1.5以上	1.63		
パイピング破壊に対する安全性(局所動水勾配)		0.5未満	鉛直	0.34	
			水平	0.49
