## 前回委員会までの審議のまとめ

平成17年1月29日

豊岡河川国道事務所

1 . 委員会の目的 . . . . .	p 1
1.1 目的	
1.2 委員の構成	
1.3 検討の経緯	
2 . 台風 23 号出水の概要 . . . . .	p 3
2.1 気象概要	
2.2 被害の状況	
2.3 出水の分析	
3 . 詳細調査 . . . . .	p 1 0
4 . 破堤原因の特定 . . . . .	p 1 2
4.1 円山川右岸 13.2km 堤防	
4.2 出石川左岸 5.4km 堤防	
5 . 沈下の現状 . . . . .	p 2 1
5.1 豊岡盆地の地盤沈下	
5.2 円山川左岸 9.6k と円山川右岸 13.2k における沈下予測

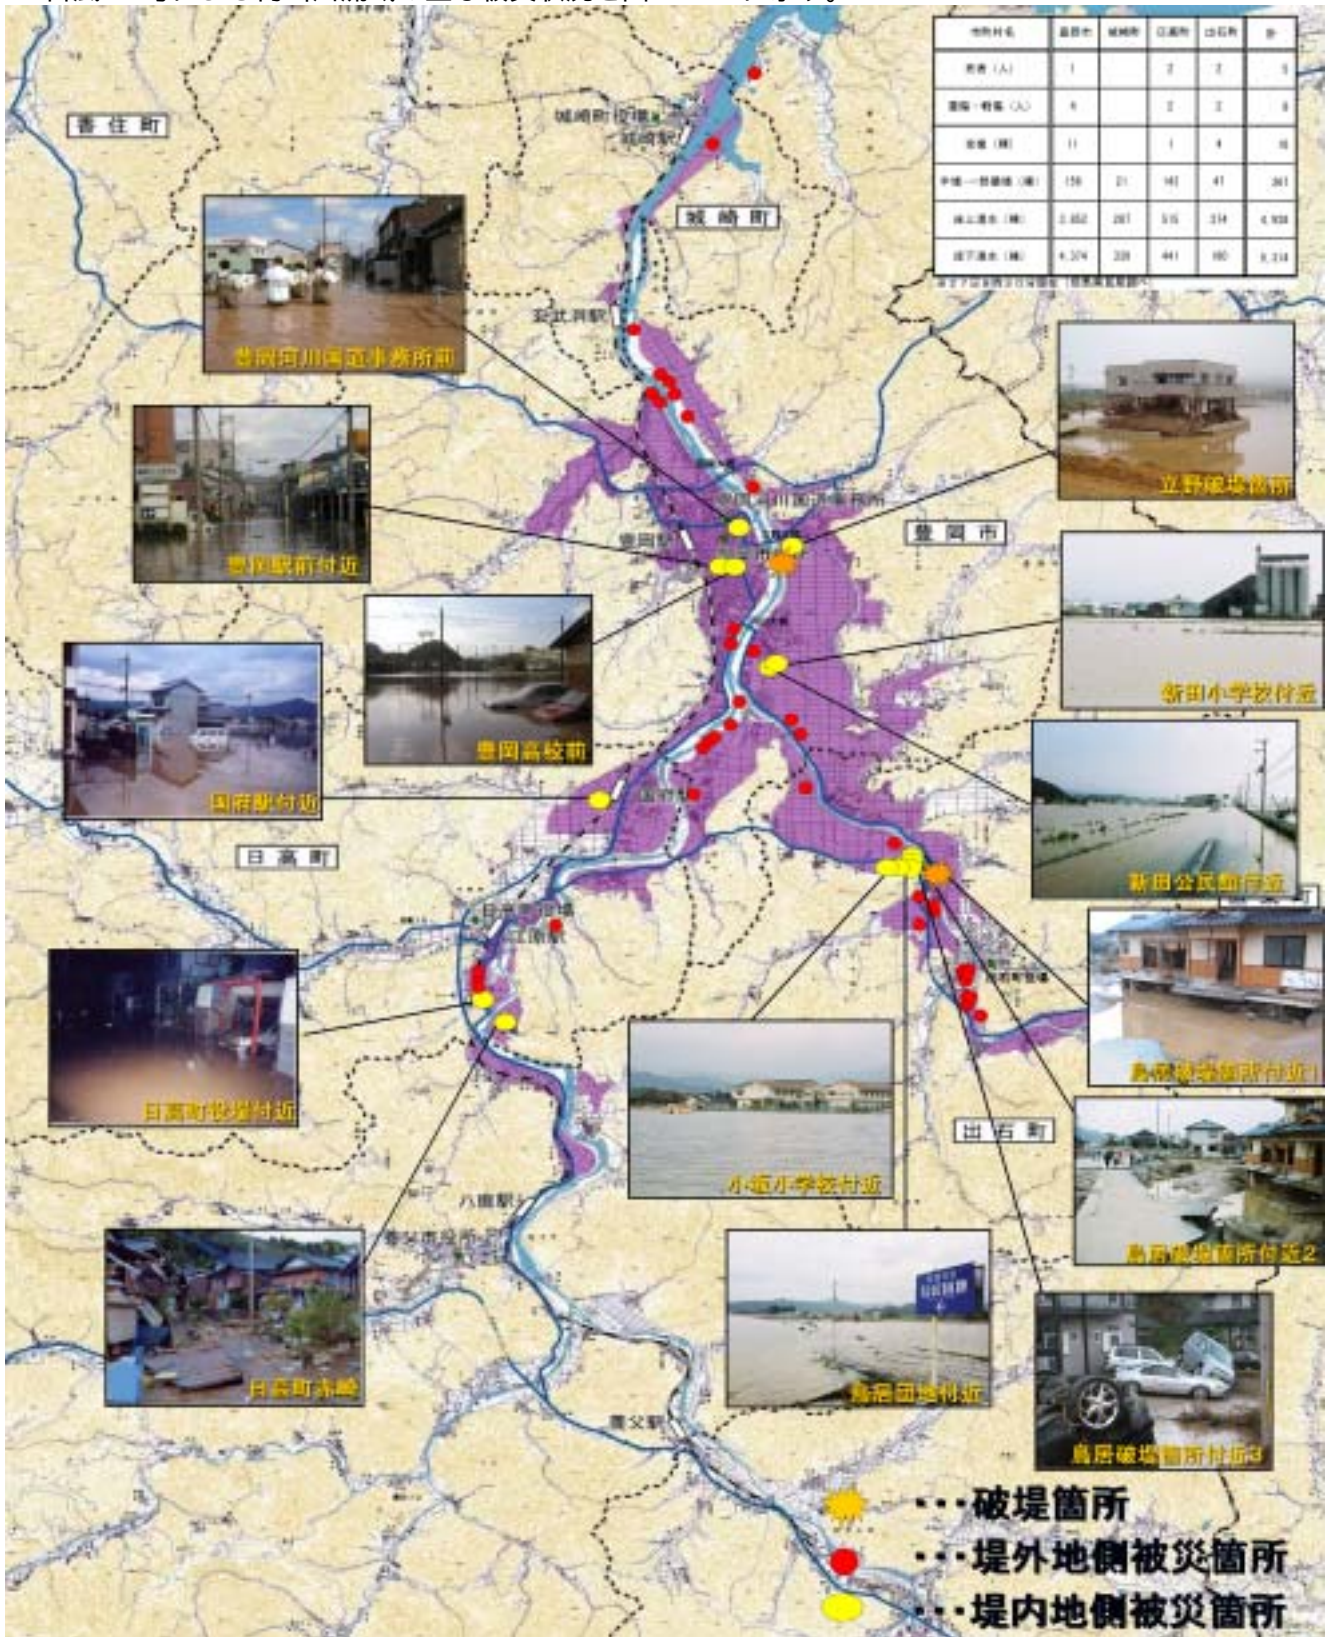
図-2.2.1 主な被災位置図

台風 23 号による円山川流域の主な被災状況を図-2.2.1 に示す。

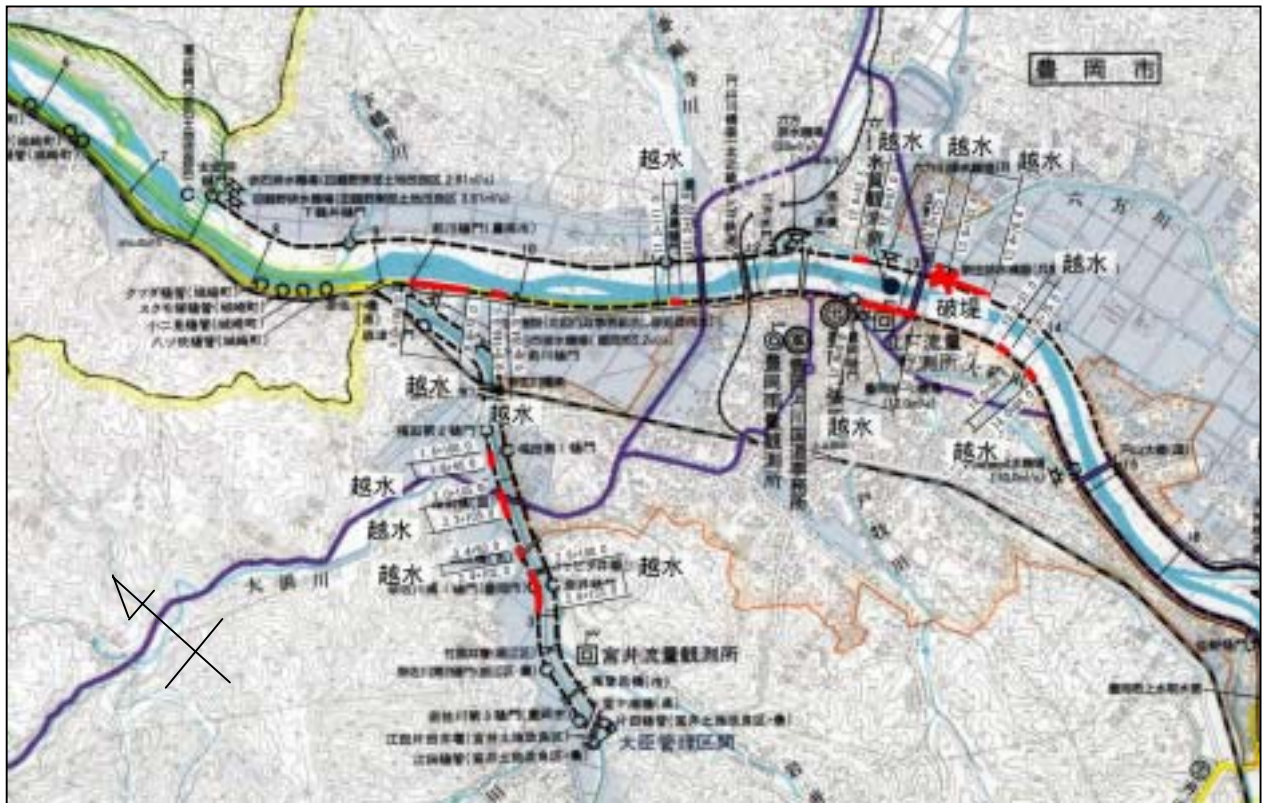
図-2.3.2 痕跡調査による越水区間 (円山川 1/2)

痕跡調査による越水区間を以下に示す。越水箇所の延長および箇所数は有堤区間の堤防に対して次のようであった。

- ・ 円山川堤防では、左岸 9 区間 ( 1,480m、全体の約 5% )、右岸 5 区間 ( 1,550m、同約 6% ) の計 14 区間。
- ・ 出石川堤防では、左岸 5 区間 ( 830m、同約 10% )、右岸 6 区間 ( 3,510m、同約 35% ) の計 11 区間

なおこれだけの越水がみられたのに対し、破堤は 2 箇所であったことは、越水に対する円山川堤防の耐越水能力がかなり保持されていたことを示すと考えられ、天端や裏法面の張り芝工の抵抗力が寄与したものと考えられる。
