堤防強化・管理の対応方針について

平成17年1月29日

豊岡河川国道事務所

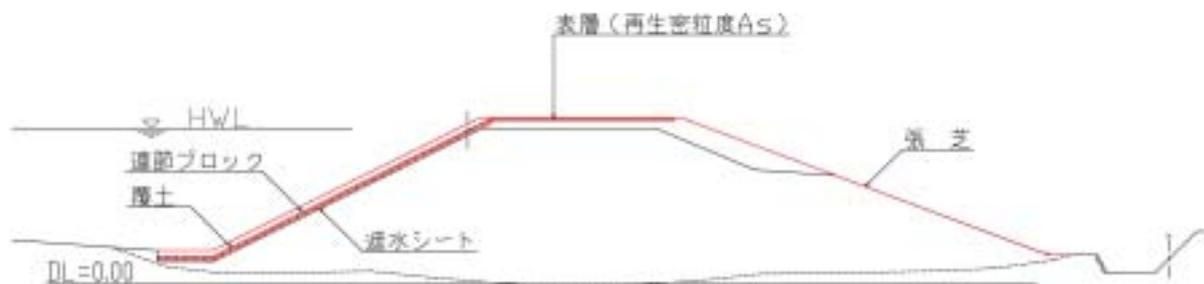
図-1.2.1 標準断面図

解析結果を表-1.2.1 に示す。解析結果によれば、基準値を満たす結果となる。

図 1.2.1 に標準断面図を示す。構造の連続性・整合性を考慮して、表のり面被覆工（遮水シート、連節ブロック）と天端アスファルトを敷設することで堤体内への河川水、雨水の浸透を抑制することとした。

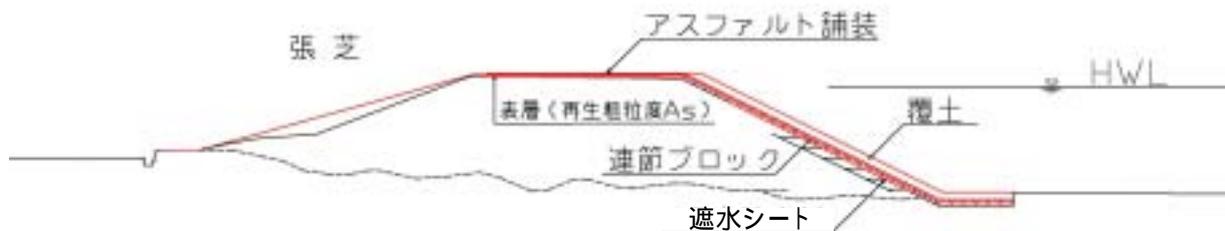
図-1.2.2 標準断面図

解析結果を表-1.2.2 に示す。解析結果によれば、基準値を満たす結果となる。

図 1.2.2 に標準断面図を示す。構造の連続性・整合性を考慮して、表のり面被覆工（遮水シート、連節ブロック）と天端アスファルト敷設することで堤体内への河川水、雨水の浸透を抑制することとした。

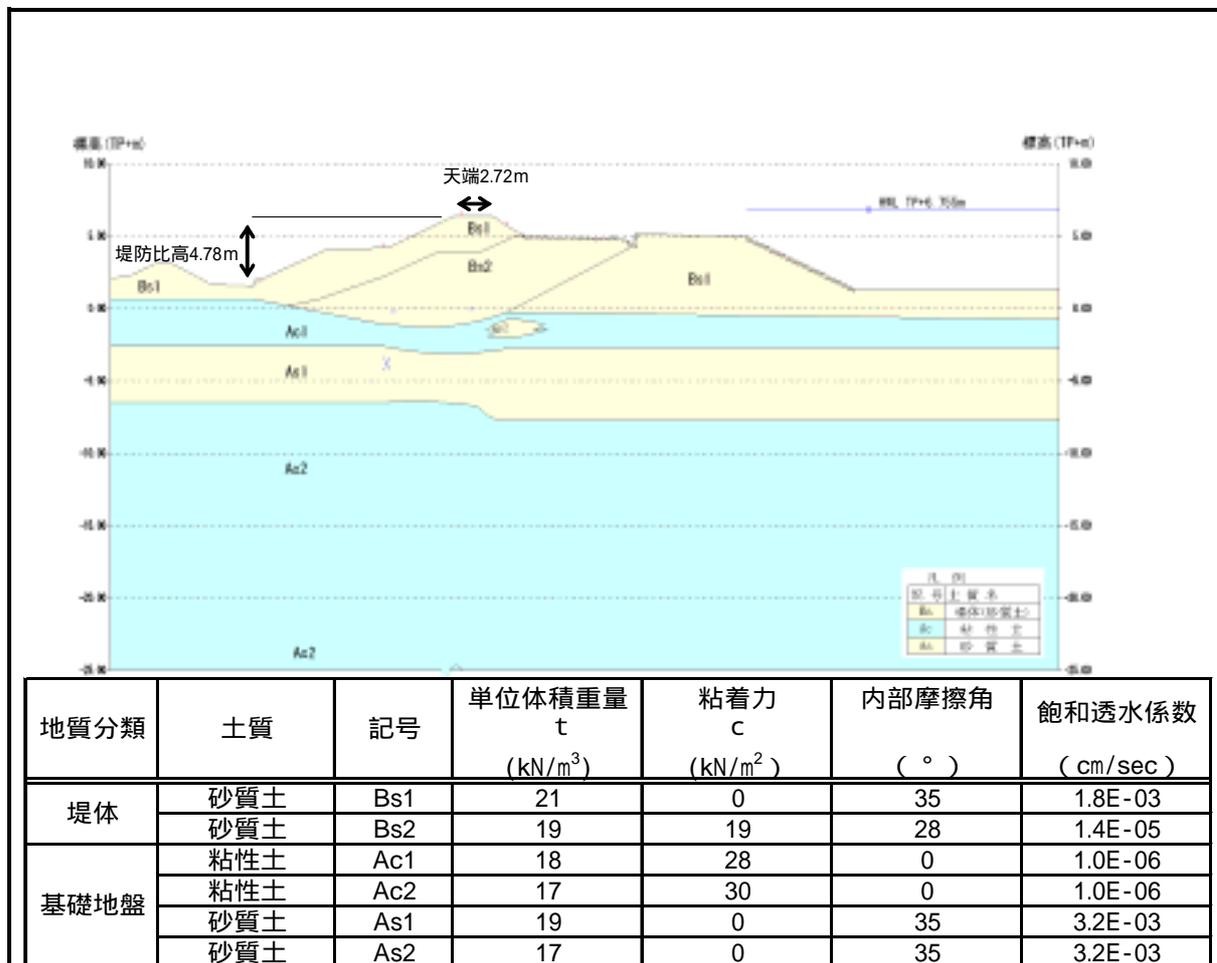
円山川左岸 9.6k 断面

現堤防の浸透及び侵食に対する安全度照査結果

浸透に対する照査結果

照査項目	照査基準値	照査の結果	判定	
すべり破壊に対する安全性	川表のり面	1.0以上	2.17	
	川裏のり面	1.5以上	2.13	
パイピング破壊に対する安全性(局所動水勾配)	0.5未満	鉛直	0.31	×
		水平	0.53

< 強化工法 >

裏のり尻パイピング対策として、盛土材 ($\gamma=19\text{kN/m}^3$, $c=0\text{kN/m}^2$, $\phi=30^\circ$, $k=1 \times 10^{-3} \text{ cm/sec}$) による計画堤防断面を確保することで、川裏のパイピング (水平動水勾配) の安全性 0.5 を満足する結果が得られた。

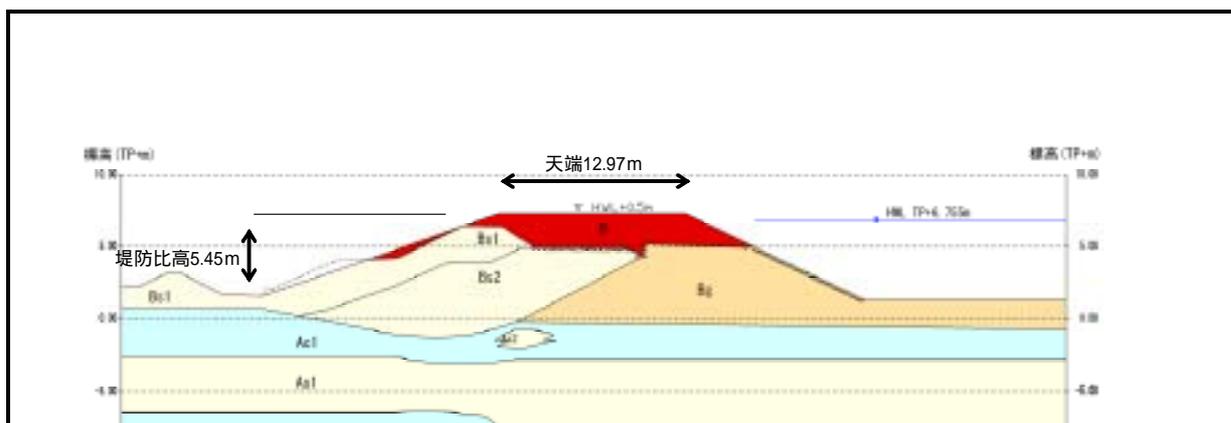
現堤防の浸透及び侵食に対する安全度照査結果

浸透に対する照査結果

照査項目		照査基準値	照査の結果		判定
すべり破壊に対する安全性	川表のり面	1.0以上	1.24		
	川裏のり面	1.5以上	1.67		
パイピング破壊に対する安全性(局所動水勾配)		0.5未満	鉛直	0.23	
			水平	0.38

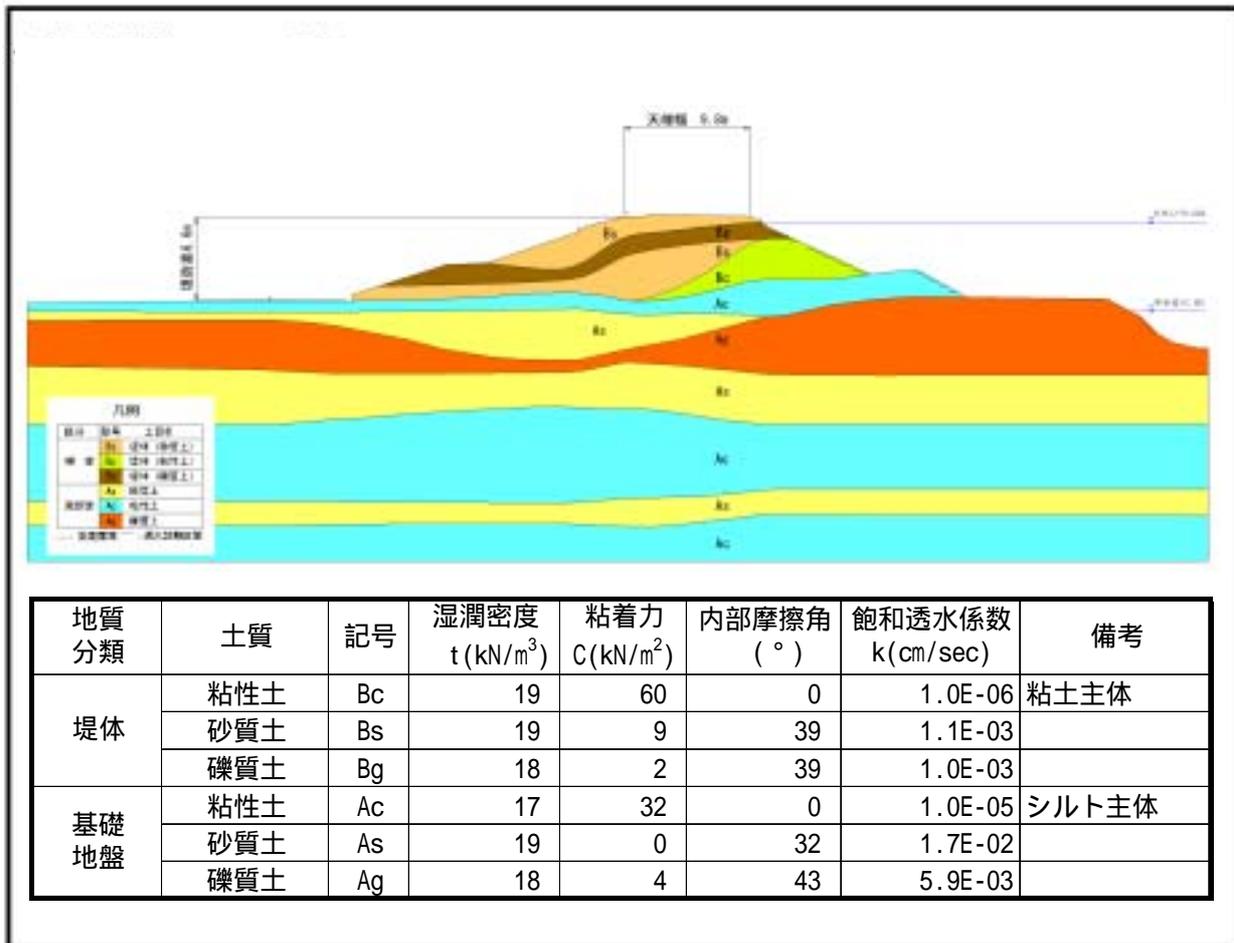
出石川左岸 4.5k 断面

現堤防の浸透及び侵食に対する安全度照査結果

浸透に対する照査結果

照査項目	照査基準値	照査の結果	判定
すべり破壊に対する安全性	川表のり面	1.0以上	2.27
	川裏のり面	1.5以上	1.78
パイピング破壊に対する安全性(盤ぶくれ)	1.0以上	0.5	×

< 強化工法 >

裏のり尻盤ぶくれ対策として、川表遮水工法(遮水鋼矢板工法)により帯水層を遮断することで、動水勾配が低下し川裏の盤ぶくれ(G/W)の安全性1.0を満足する。

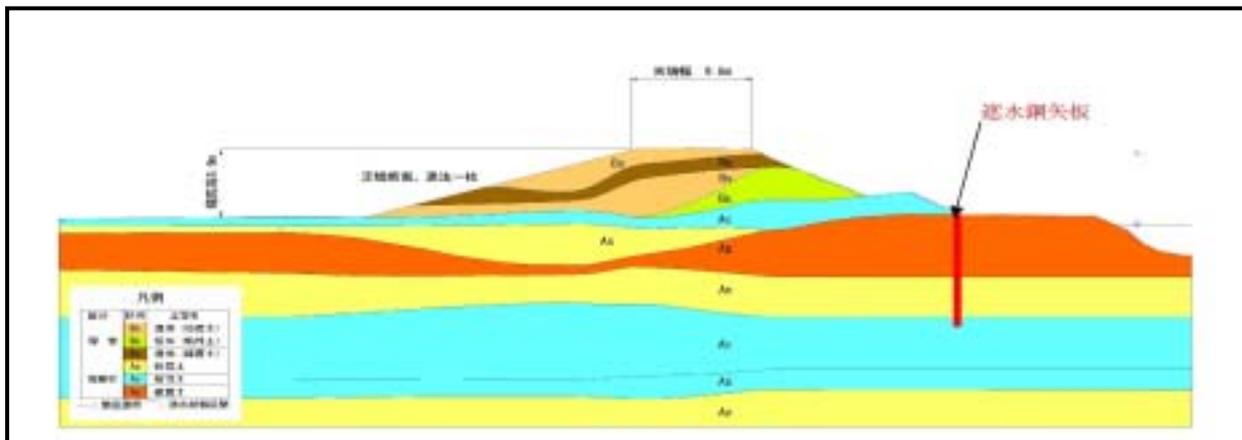
現堤防の浸透及び侵食に対する安全度照査結果

浸透に対する照査結果

照査項目	照査基準値	照査の結果	判定
すべり破壊に対する安全性	川表のり面	1.0以上	2.86
	川裏のり面	1.5以上	1.77
パイピング破壊に対する安全性(盤ぶくれ)	1.0以上	2.0

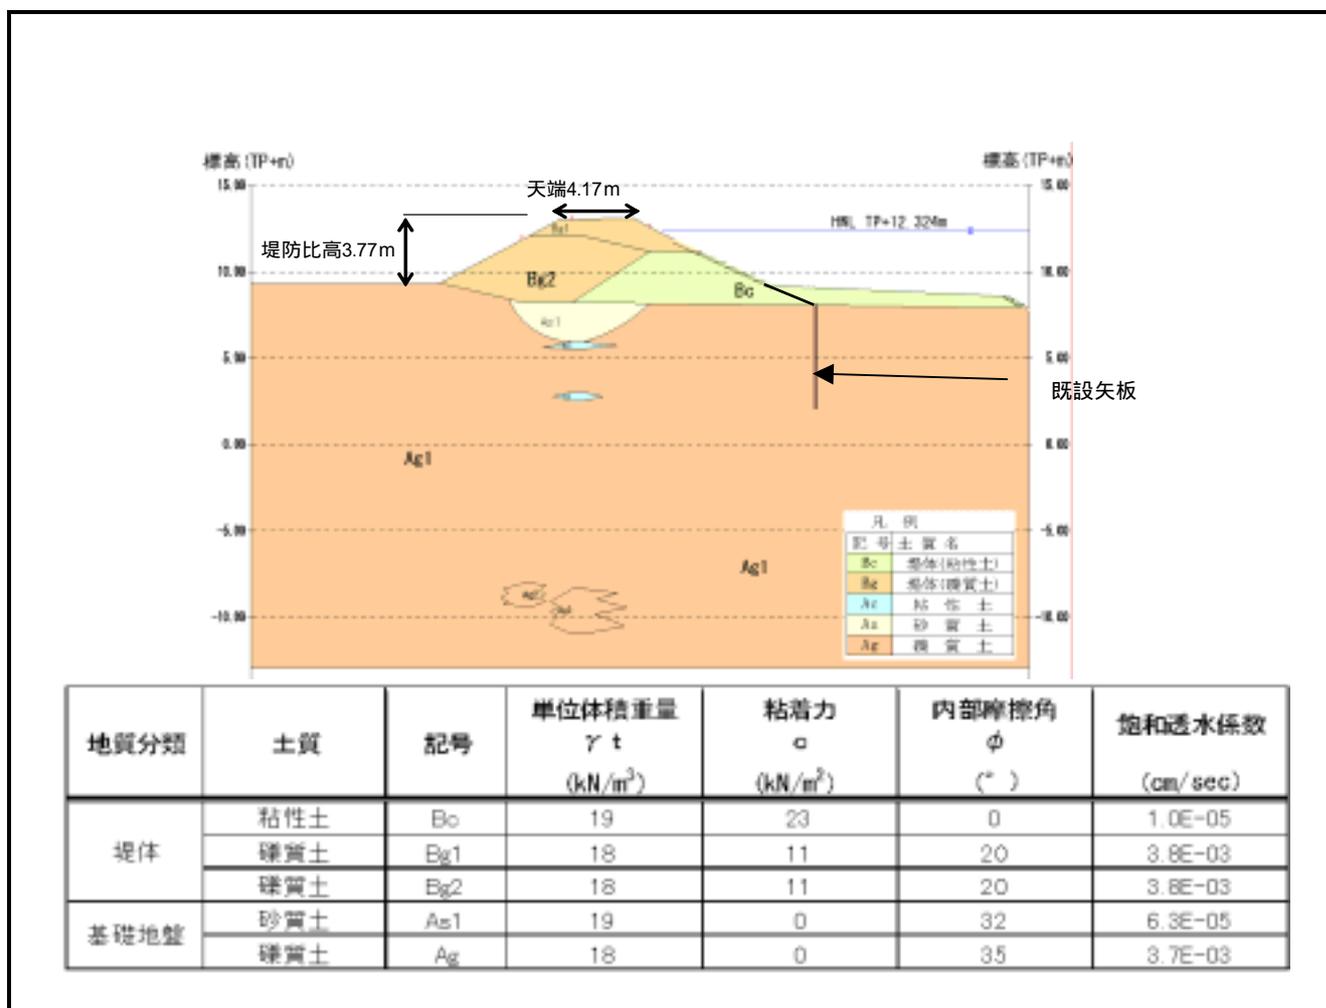
出石川左岸 7.9k 断面

現堤防の浸透及び侵食に対する安全度照査結果

浸透に対する照査結果

照査項目	照査基準値	照査の結果	判定	
すべり破壊に対する安全性	川表のり面	1.0以上	1.72	
	川裏のり面	1.5以上	1.51	
パイピング破壊に対する安全性(局所動水勾配)		0.5未満	鉛直 0.36	×
			水平 0.55

< 強化工法 >

裏のり尻パイピング対策として、盛土材 ($\gamma_s=19\text{kN/m}^3$, $c=10\text{kN/m}^2$, $\phi=23^\circ$, $k=6 \times 10^{-4} \text{ cm/sec}$) による裏腹付けを検討したが、計画堤防断面 (天端高さ H.W.L+0.5m) を確保することで、川裏のパイピング (水平動水勾配) の安全性 0.5 を満足する結果が得られた。

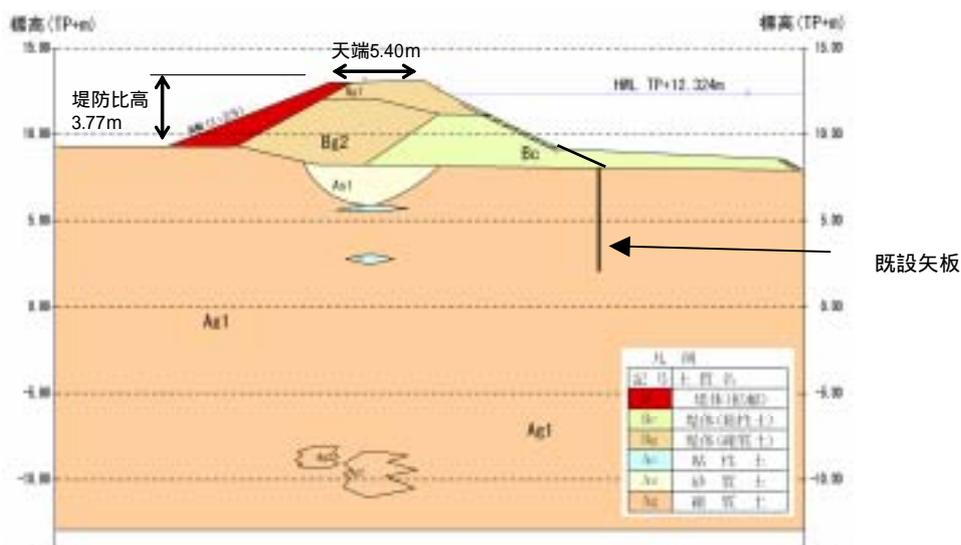
現堤防の浸透及び侵食に対する安全度照査結果

浸透に対する照査結果

照査項目		照査基準値	照査の結果		判定
すべり破壊に対する安全性	川表のり面	1.0以上	1.69		
	川裏のり面	1.5以上	1.63		
パイピング破壊に対する安全性(局所動水勾配)		0.5未満	鉛直	0.34	
			水平	0.49
