# 第2回 円山川堤防調査委員会資料

平成16年11月23日

国土交通省 豊岡河川国道事務所

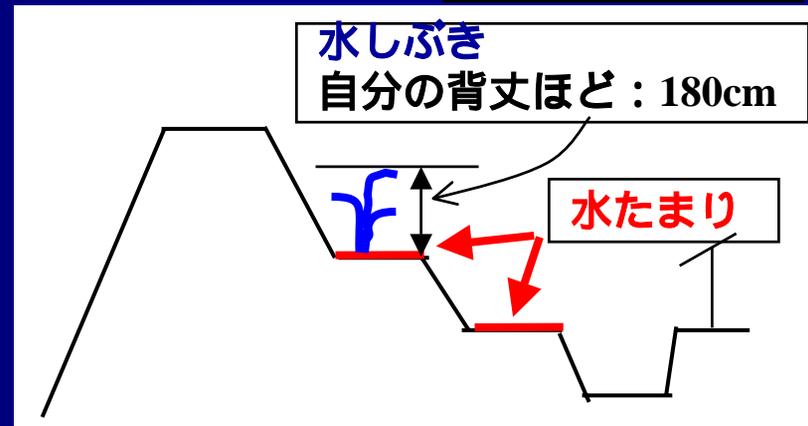
A氏のイメージ図

- ・20時前後、2Fベランダから上段の水たまりを見ていたが、そこから水しぶきを上げてふき出していたのを確認した。
- ・ハロゲンライトを取りに行き2Fのベランダから見て、その時SOSとともに消防署に連絡している（20:33）。越水もしていたが、小段の穴から水が下図のように噴出しているのを見た。そこから流れ出る水で法肩が欠けるように崩れて行った。水しぶきは私の背丈約1.8m程度上がっていた。
- ・またその水は下に流れていたが、その下からも湧き出していた（上からの湧出量に比べ、下での水面動揺（流出量）が大きいことを確認したため）。

- ・22時30分から23時ごろにかけて、湧水量が急に増し、しばらくしてその付近を含む相当な範囲で一斉に堤防から越水し、その後水が湧いていた付近の堤防から、破堤が起こったのを確認し、消防に連絡。

- ・越水による破堤ではない。
- ・日頃、自宅前の堤防（今回の破堤箇所、小段と法すそ）において、水たまりが存在していた。
- ・水溜りの延長は5~6m程度。晴れた日が続いても、前後の部分が乾いているにもかかわらず、ジメツとしていた。

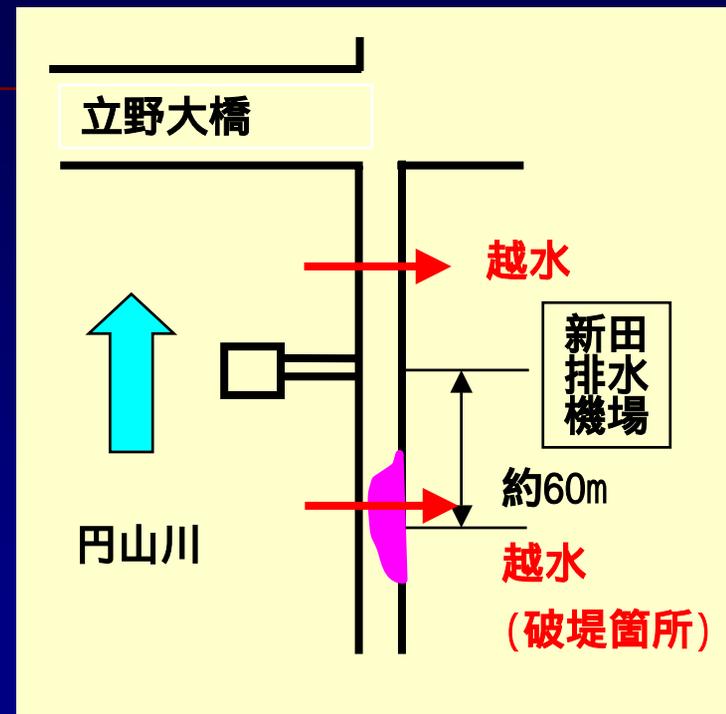
### B氏のイメージ図

- ・22時30分頃水位が下がっていたので、移動のチャンスと思い車のライトで照らしてもらい天端を進んでいくと、新田排水機場の約60m先（破堤箇所）で川裏側の天端が崩れていた。

- ・破堤地点にはまだ水があったが、立野大橋と新田排水機場間は水がなかった。決壊のおそれありで、消防が帰っていった。
- ・堤防天端越流時の水深は30cm程度で、流れは速かった。
- ・しばらくし、音が変わったので見に行くと決壊していた。決壊してから本川からの流れは速くなった。
- ・はじめは（堤防天端が欠けていたとき）越水箇所前の住宅の1F部分に水が当たっていたが、決壊してからは2F部分まで水しぶきがかかっていた。

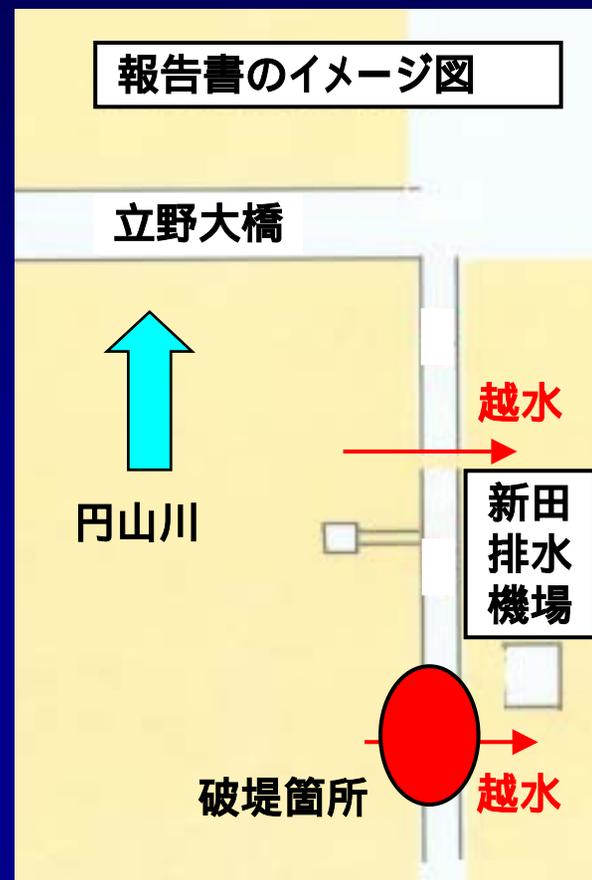
## 豊岡市消防団第三分団 立野東詰警戒パトロール報告書

- ・現場付近ポンプ横にて2箇所で越水を確認している。
- ・ポンプ手前の5 mほどの部分( )と破堤現場付近( )は幅30 m、高さ40cmに達する流水を確認。
- ・土嚢を積んでも流されるほどの状態。

- ・道路が3分の2崩れていることを確認。堤防上で破堤箇所の裏のり崩壊を確認。

- ・立野橋東に待機中、破堤を確認、直ちに北但消防に無線連絡。

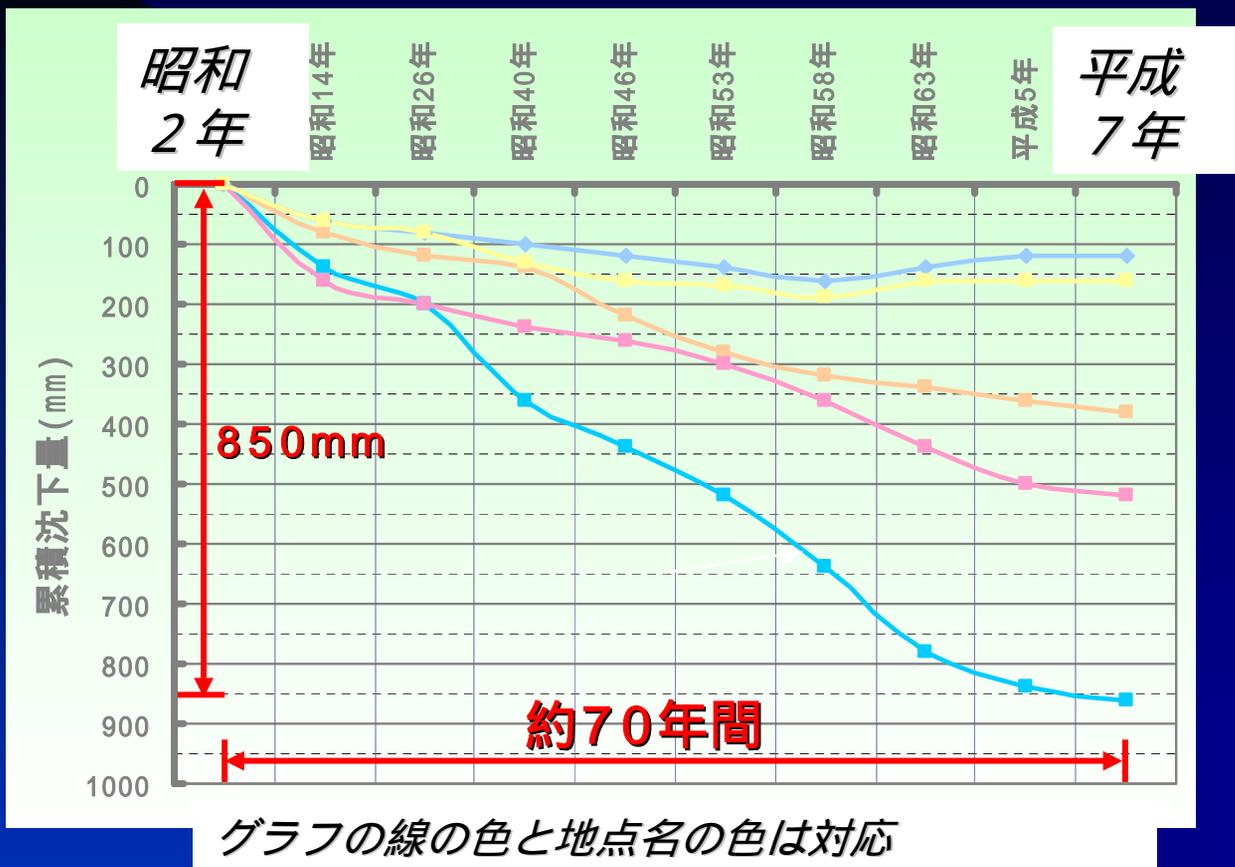
## 2.2 広域な地盤沈下

・昭和2年から平成7年までの約70年間で、最大85cmもの地盤沈下を起こしたところがある。

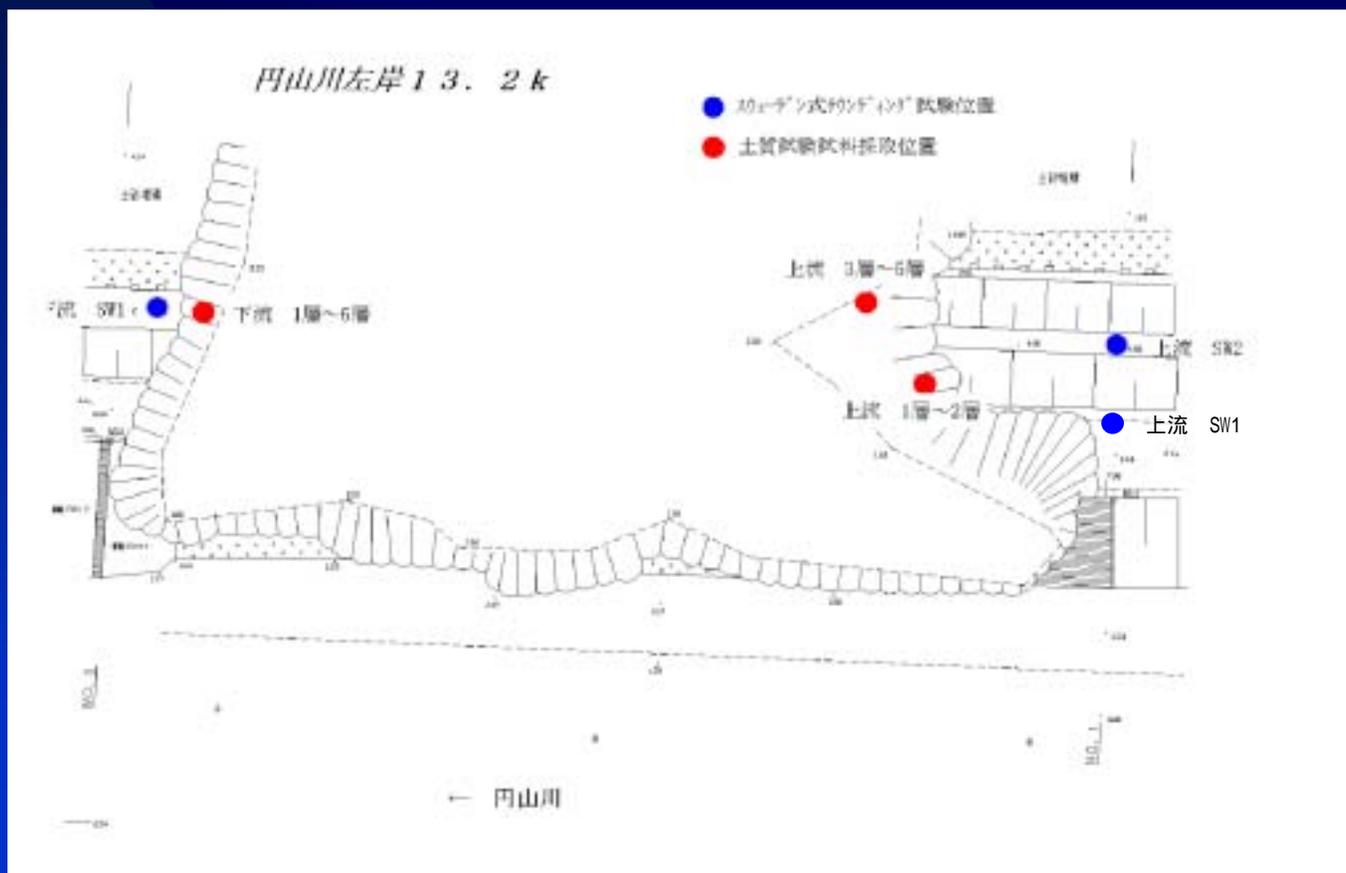
# 4.4 円山川右岸13.2k(破堤)

破堤した箇所の上・下流で断面観察・土質試験試料採取・スウェーデン式サウンディング・再調整試料による三軸CU試験を実施。

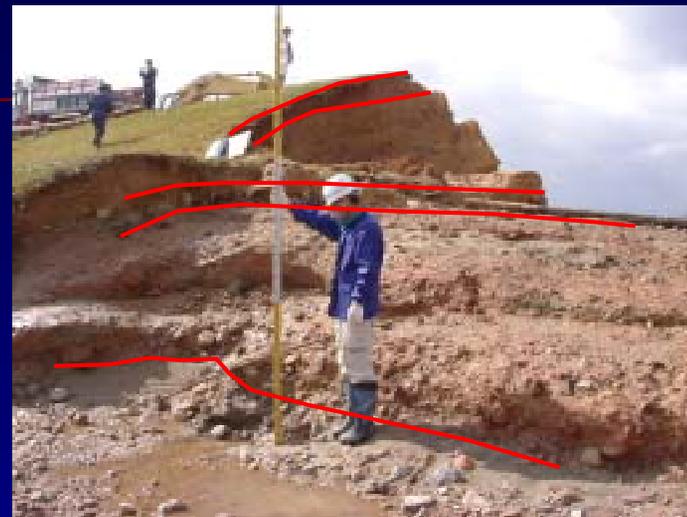
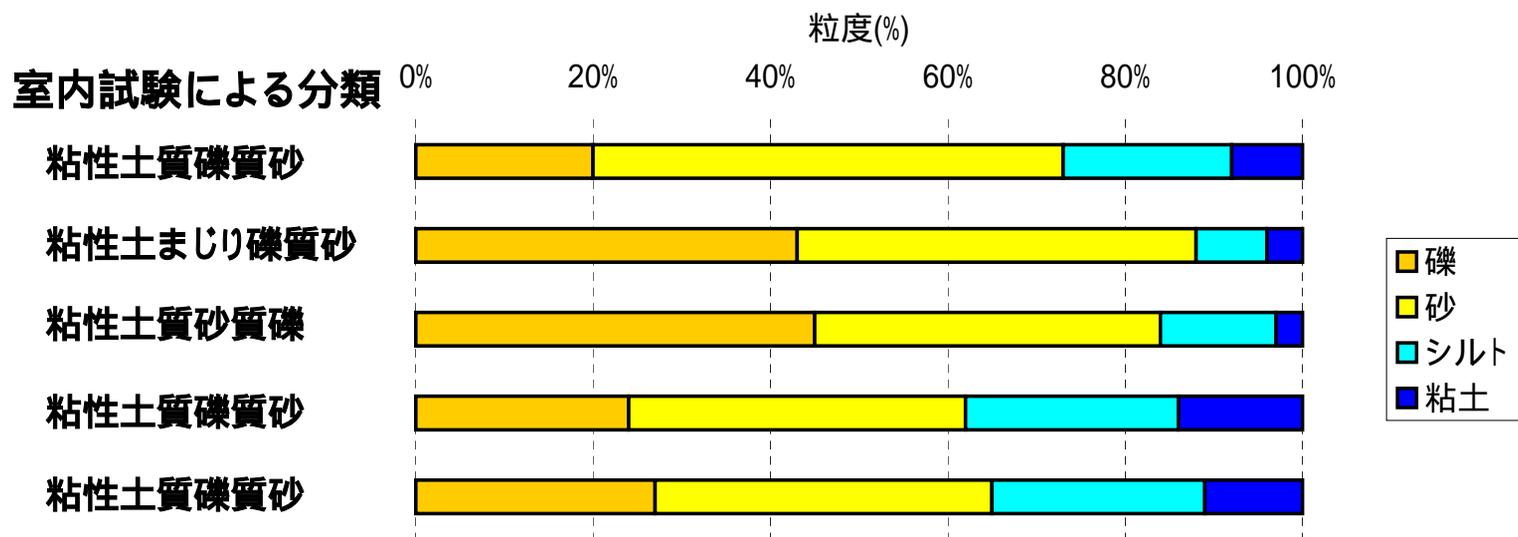
## 円山川右岸 13.2 上流側 (破堤)

- ・ 上流側では細粒分が20~40%程度混入する砂質土が主体である。

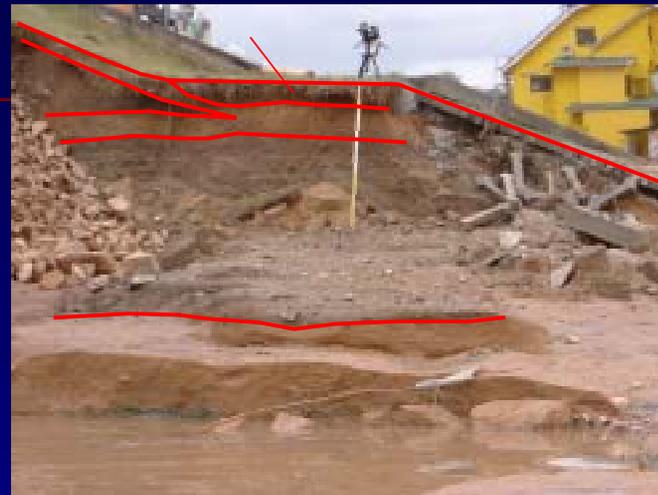
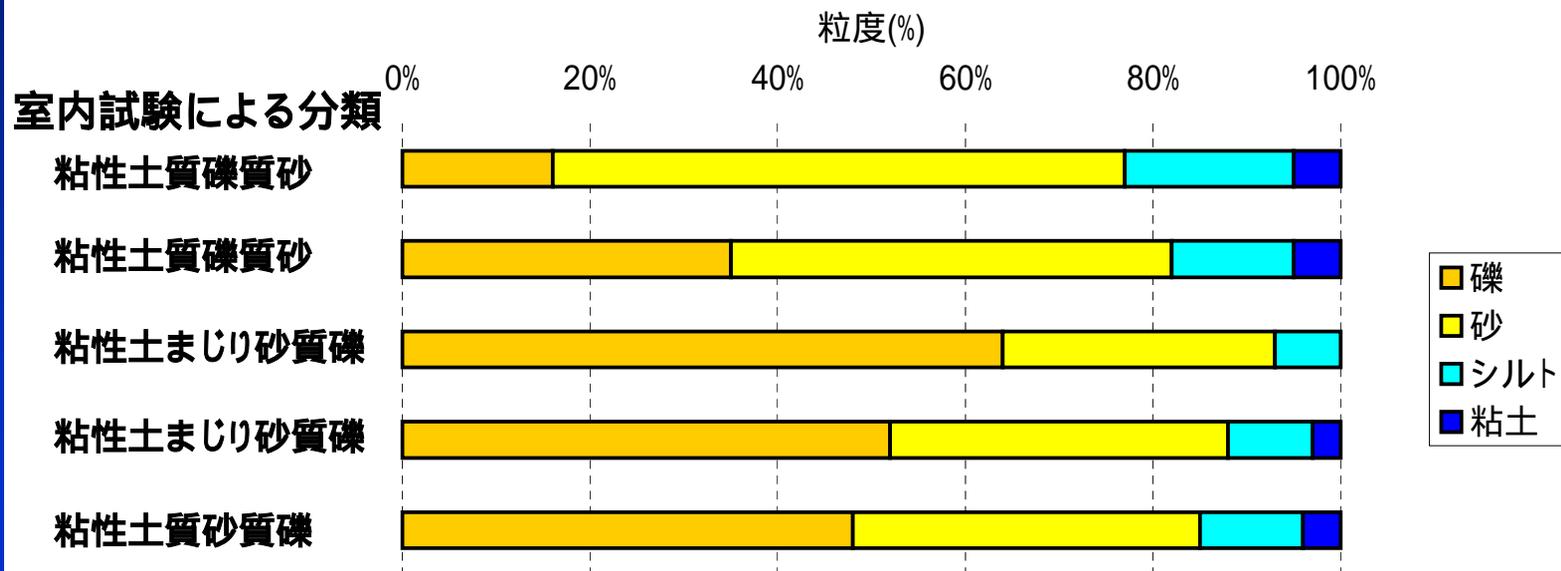
## 円山川右岸 13.2k 下流側（破堤）

- ・ 下流側では細粒分の含有量が概ね20%以下の礫質土が主体である。
