第1回 円山川堤防調査委員会資料

平成16年10月29日

国土交通省 豊岡河川国道事務所

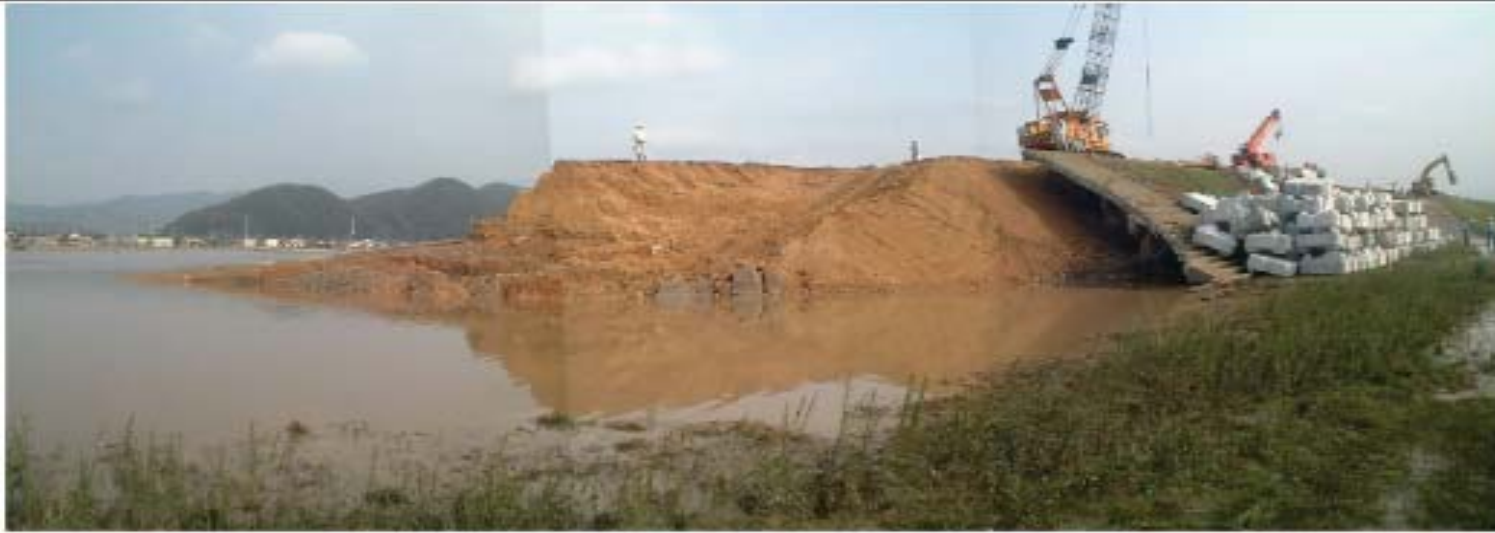
上
流
側

円山川右岸13.2k (破堤)

被災状況：全断面流出

河道状況：旧河道部が近傍に存在。下流部には止水矢板施工。

土質状況：礫混じり砂主体。破堤断面は上流部と下流部で異なる傾向にある。これは築堤履歴の違いによる。

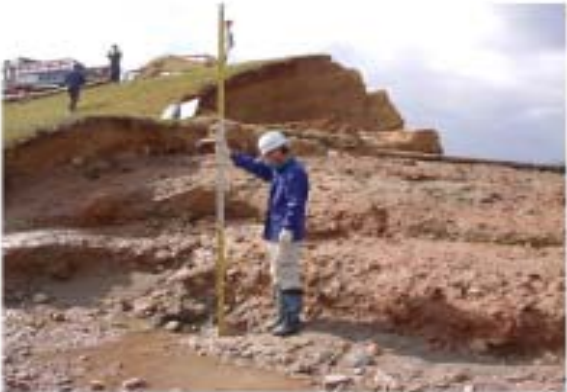
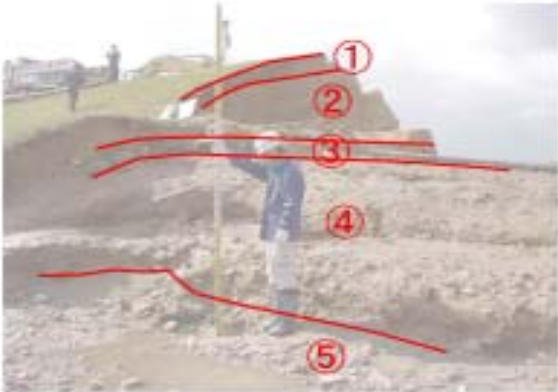
<table border="1"> <tr> <td>①</td> <td>粘土混り砂</td> </tr> <tr> <td>②</td> <td>砂礫</td> </tr> <tr> <td>③</td> <td>玉石混り砂礫</td> </tr> <tr> <td>④</td> <td>粘土混り砂礫</td> </tr> <tr> <td>⑤</td> <td>礫混り粘土</td> </tr> </table>	①	粘土混り砂	②	砂礫	③	玉石混り砂礫	④	粘土混り砂礫	⑤	礫混り粘土
①	粘土混り砂												
②	砂礫												
③	玉石混り砂礫												
④	粘土混り砂礫												
⑤	礫混り粘土												
下流側

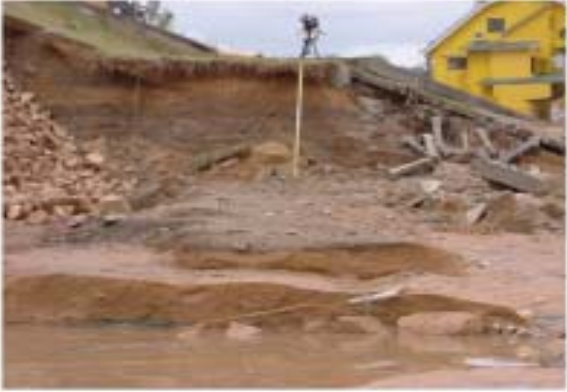
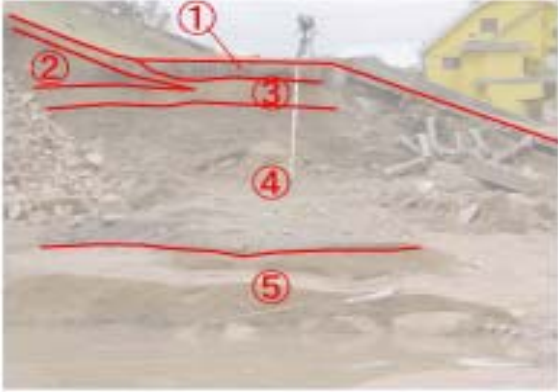
<table border="1"> <tr> <td>①</td> <td>砂</td> </tr> <tr> <td>②</td> <td>粘土混り砂礫</td> </tr> <tr> <td>③</td> <td>礫混り砂</td> </tr> <tr> <td>④</td> <td>玉石混り砂礫</td> </tr> <tr> <td>⑤</td> <td>礫混り砂</td> </tr> </table>	①	砂	②	粘土混り砂礫	③	礫混り砂	④	玉石混り砂礫	⑤	礫混り砂
①	砂												
②	粘土混り砂礫												
③	礫混り砂												
④	玉石混り砂礫												
⑤	礫混り砂

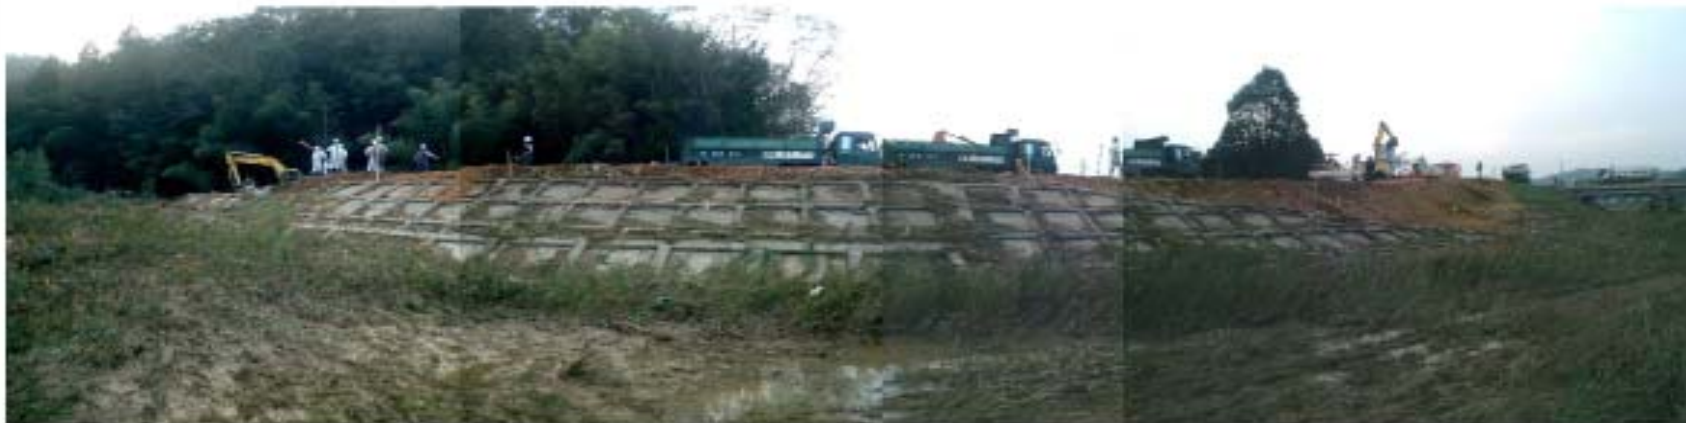
堤外地側

出石川左岸5.3k (破堤)

被災状況：破堤

河道状況：河川流下方向が極端に変化。

土質状況：砂、砂礫

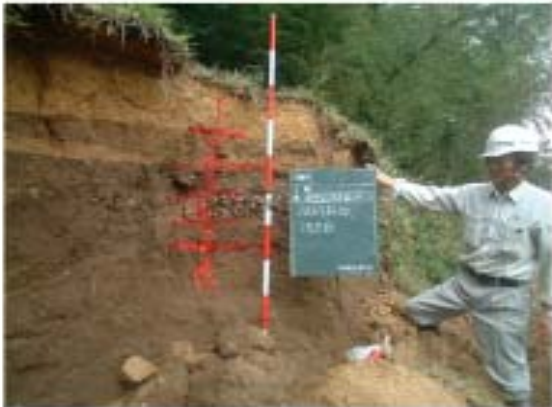
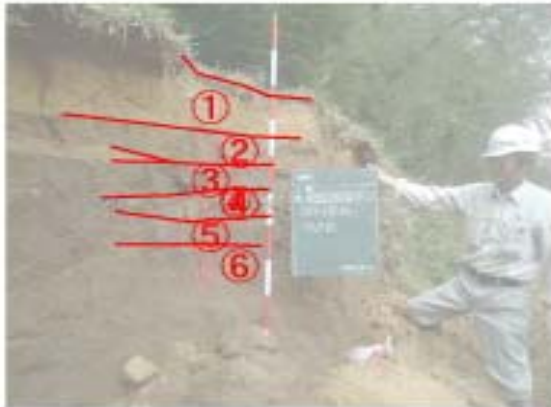
<table border="1"> <tr> <td>①</td> <td>礫混り砂</td> </tr> <tr> <td>②</td> <td>シルト・礫混り砂</td> </tr> <tr> <td>③</td> <td>粘土・礫混り砂</td> </tr> <tr> <td>④</td> <td>砂礫</td> </tr> <tr> <td>⑤</td> <td>粘土・礫混り砂</td> </tr> <tr> <td>⑥</td> <td>礫・玉石混り 粘土質砂</td> </tr> </table>	①	礫混り砂	②	シルト・礫混り砂	③	粘土・礫混り砂	④	砂礫	⑤	粘土・礫混り砂	⑥	礫・玉石混り 粘土質砂
①	礫混り砂														
②	シルト・礫混り砂														
③	粘土・礫混り砂														
④	砂礫														
⑤	粘土・礫混り砂														
⑥	礫・玉石混り 粘土質砂														
堤体下部 (樋門背面)

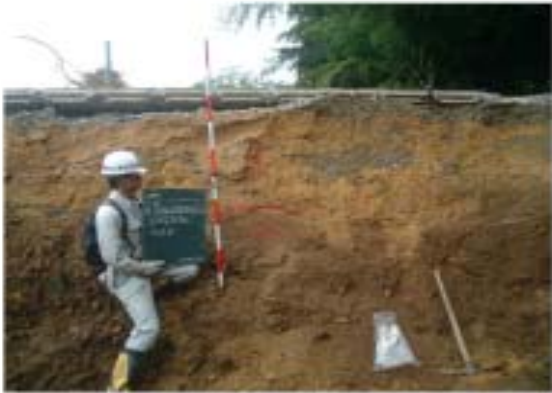
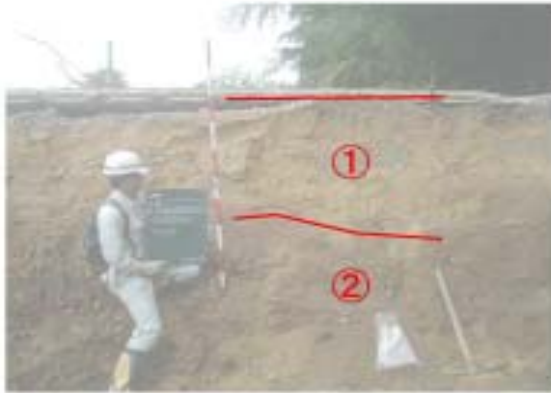
<table border="1"> <tr> <td>①</td> <td>礫混り砂</td> </tr> <tr> <td>②</td> <td>玉石混り砂礫</td> </tr> </table>	①	礫混り砂	②	玉石混り砂礫								
①	礫混り砂														
②	玉石混り砂礫

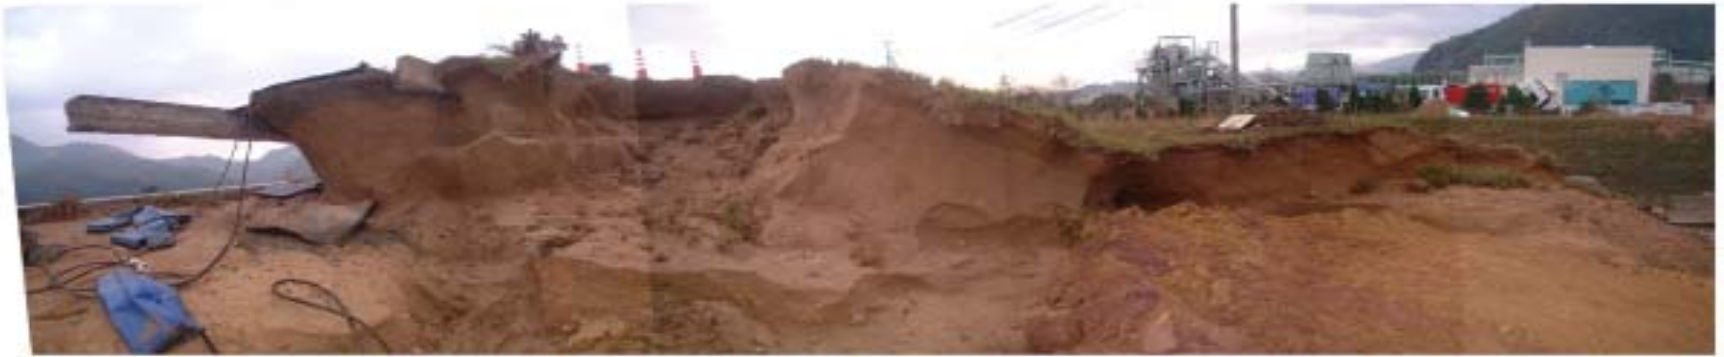
上
流
側

円山川左岸9.6k (欠損)

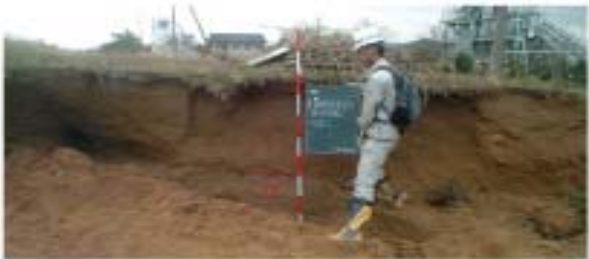
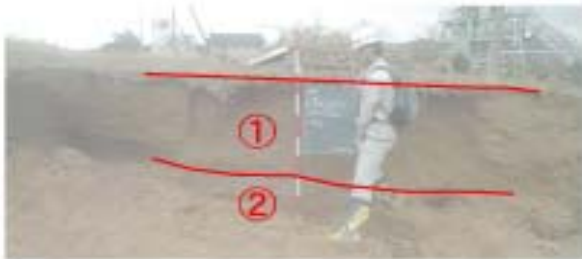
<table border="1"> <tr> <td>①</td> <td>礫混り砂</td> </tr> <tr> <td>②</td> <td>シルト混り砂</td> </tr> </table>	①	礫混り砂	②	シルト混り砂				
①	礫混り砂										
②	シルト混り砂										
中央部

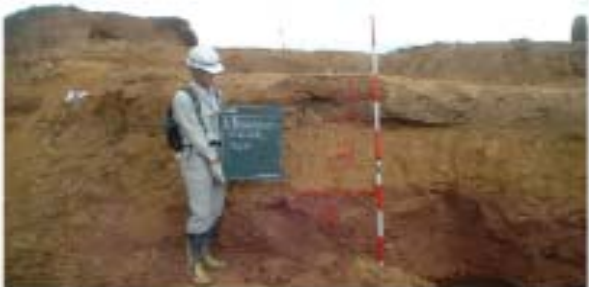
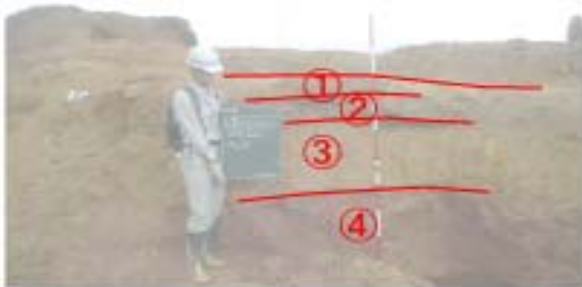
<table border="1"> <tr> <td>①</td> <td>礫混り砂</td> </tr> <tr> <td>②</td> <td>シルト混り砂</td> </tr> <tr> <td>③</td> <td>礫混り砂</td> </tr> <tr> <td>④</td> <td>粘土混り砂礫</td> </tr> </table>	①	礫混り砂	②	シルト混り砂	③	礫混り砂	④	粘土混り砂礫
①	礫混り砂										
②	シルト混り砂										
③	礫混り砂										
④	粘土混り砂礫										
下流側

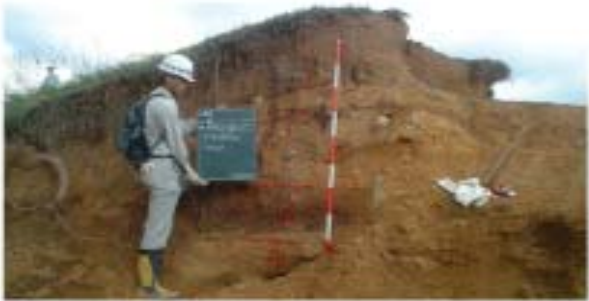
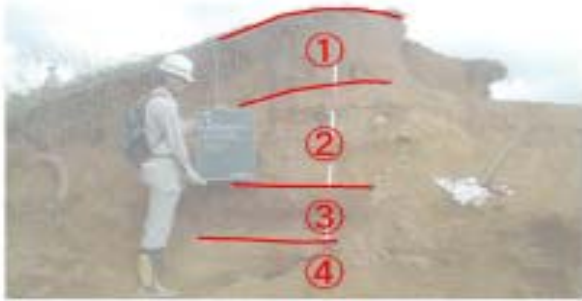
<table border="1"> <tr> <td>①</td> <td>礫混り砂</td> </tr> <tr> <td>②</td> <td>玉石混り砂礫</td> </tr> <tr> <td>③</td> <td>礫混り砂</td> </tr> <tr> <td>④</td> <td>シルト混り砂</td> </tr> </table>	①	礫混り砂	②	玉石混り砂礫	③	礫混り砂	④	シルト混り砂
①	礫混り砂										
②	玉石混り砂礫										
③	礫混り砂										
④	シルト混り砂

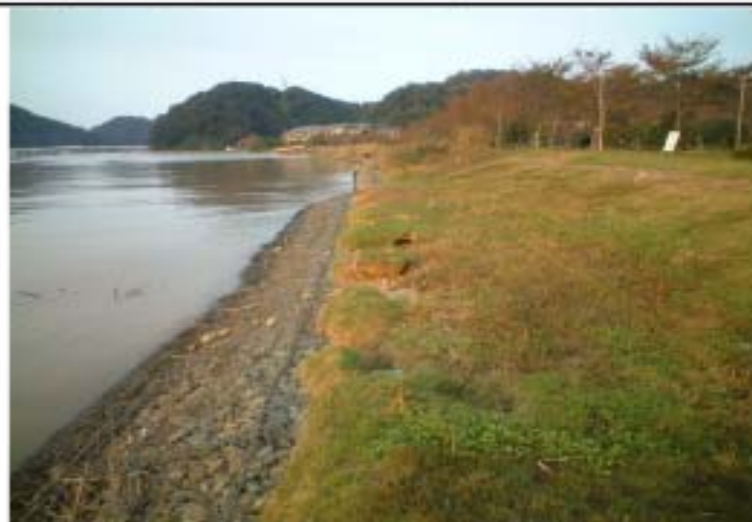
陥没(円山川右岸1.6k付近)

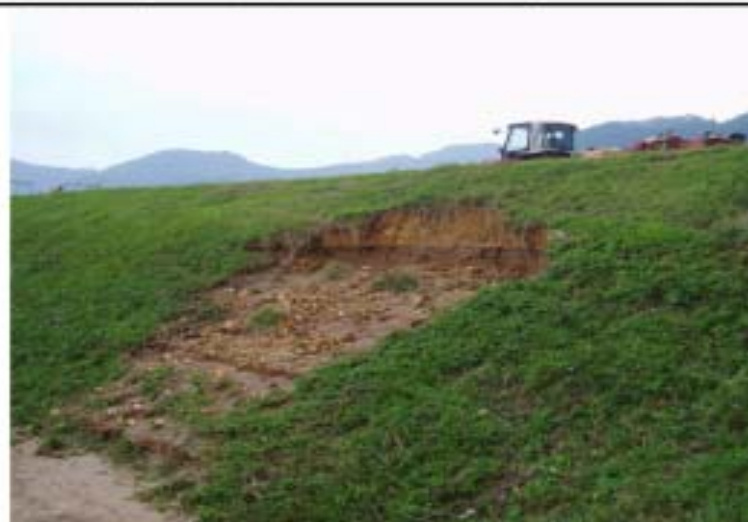
裏法面すべり(円山川右岸10.1k付近)

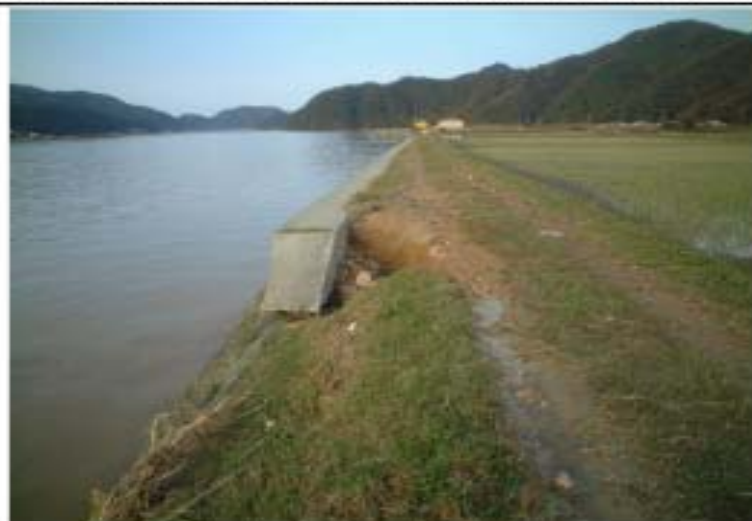
表法面崩壊(円山川右岸3.2k付近)

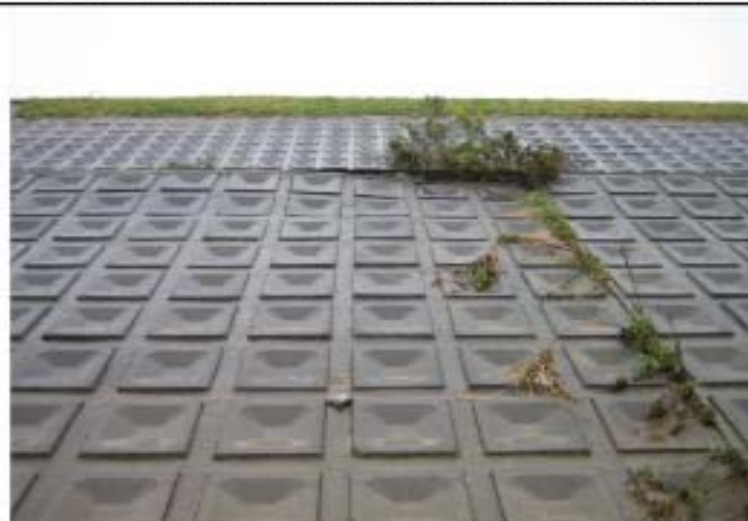
沈下(円山川右岸17.8k付近)

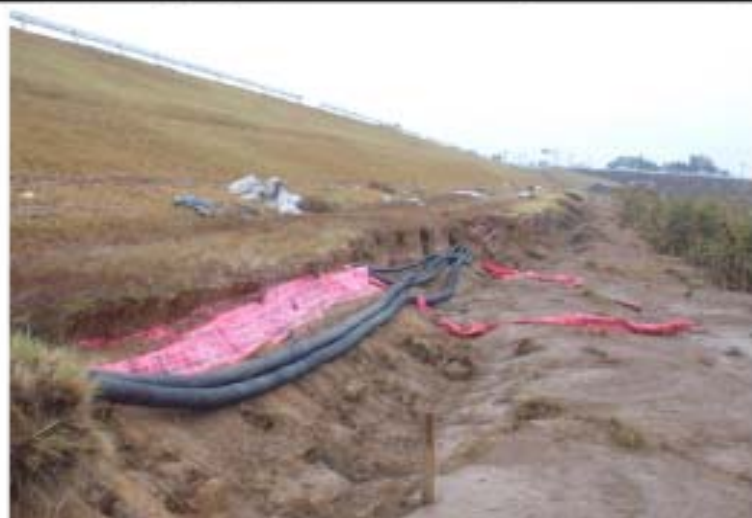
裏法面崩壊(出石川右岸1.6k付近)

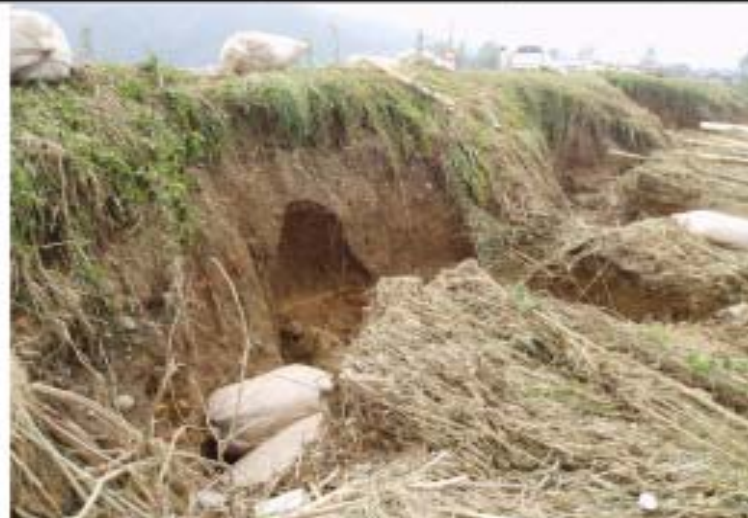
パイピング(出石川右岸6.2k付近)

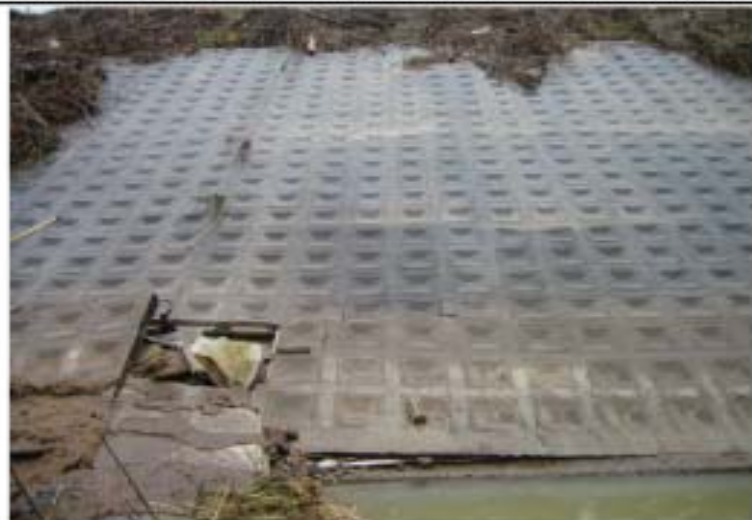
はらみ出し(出石川左岸1.8k付近)

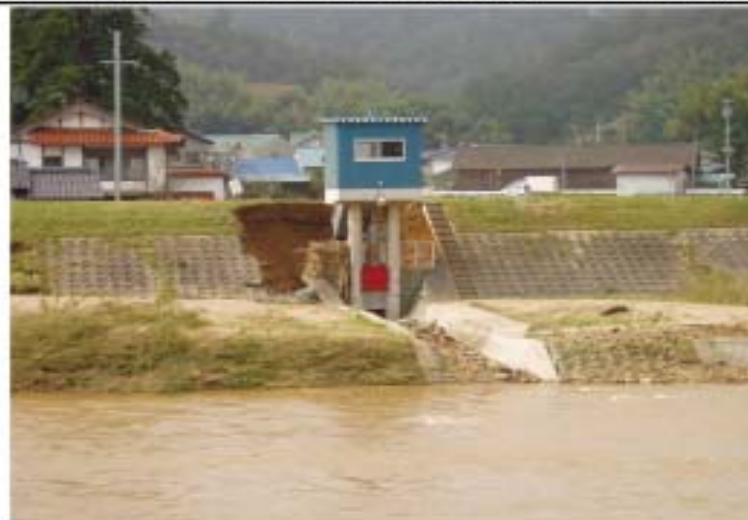
表法面すべり(出石川左岸7.8k付近)
