## 2. 令和7年度の点検実施状況

# 点検実施状況の整理について

# 路面下空洞調査（国管理）の実施状況

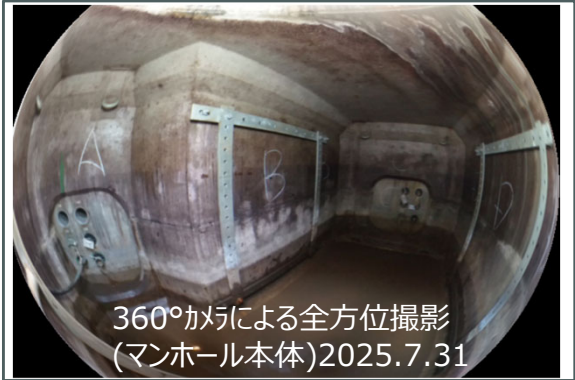
### 点検状況

360°カメラによる全方位撮影  
(マンホール本体)2025.7.31

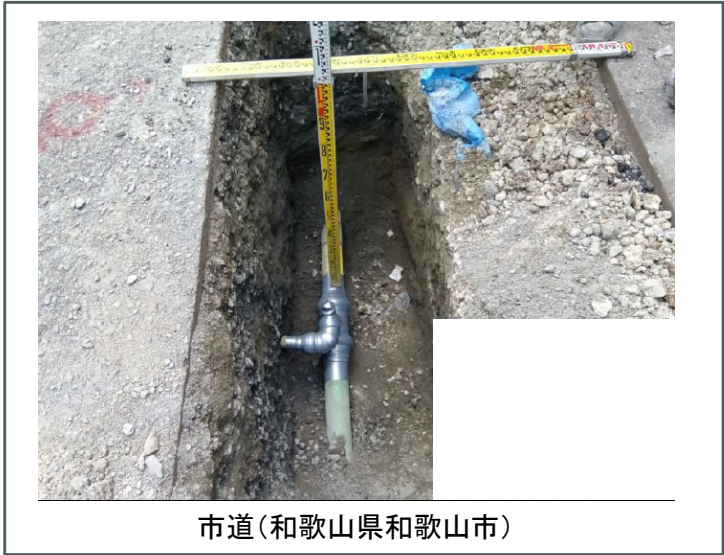
措置状況

市道(和歌山県和歌山市)
