出水状況写真（紀伊丹生川）

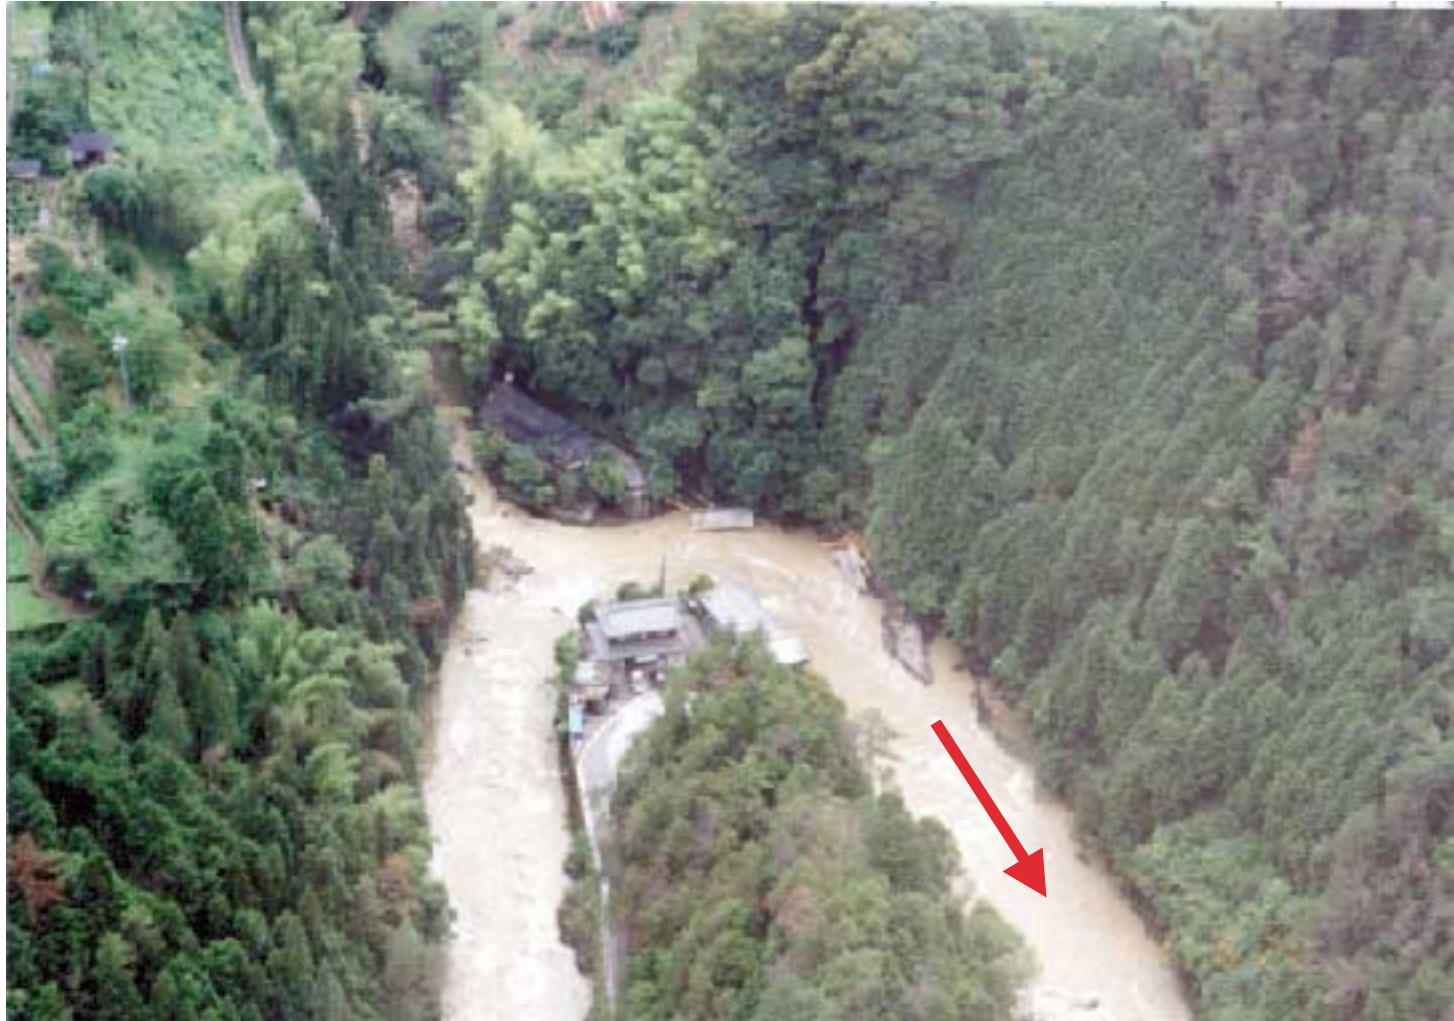
北又橋流出状況

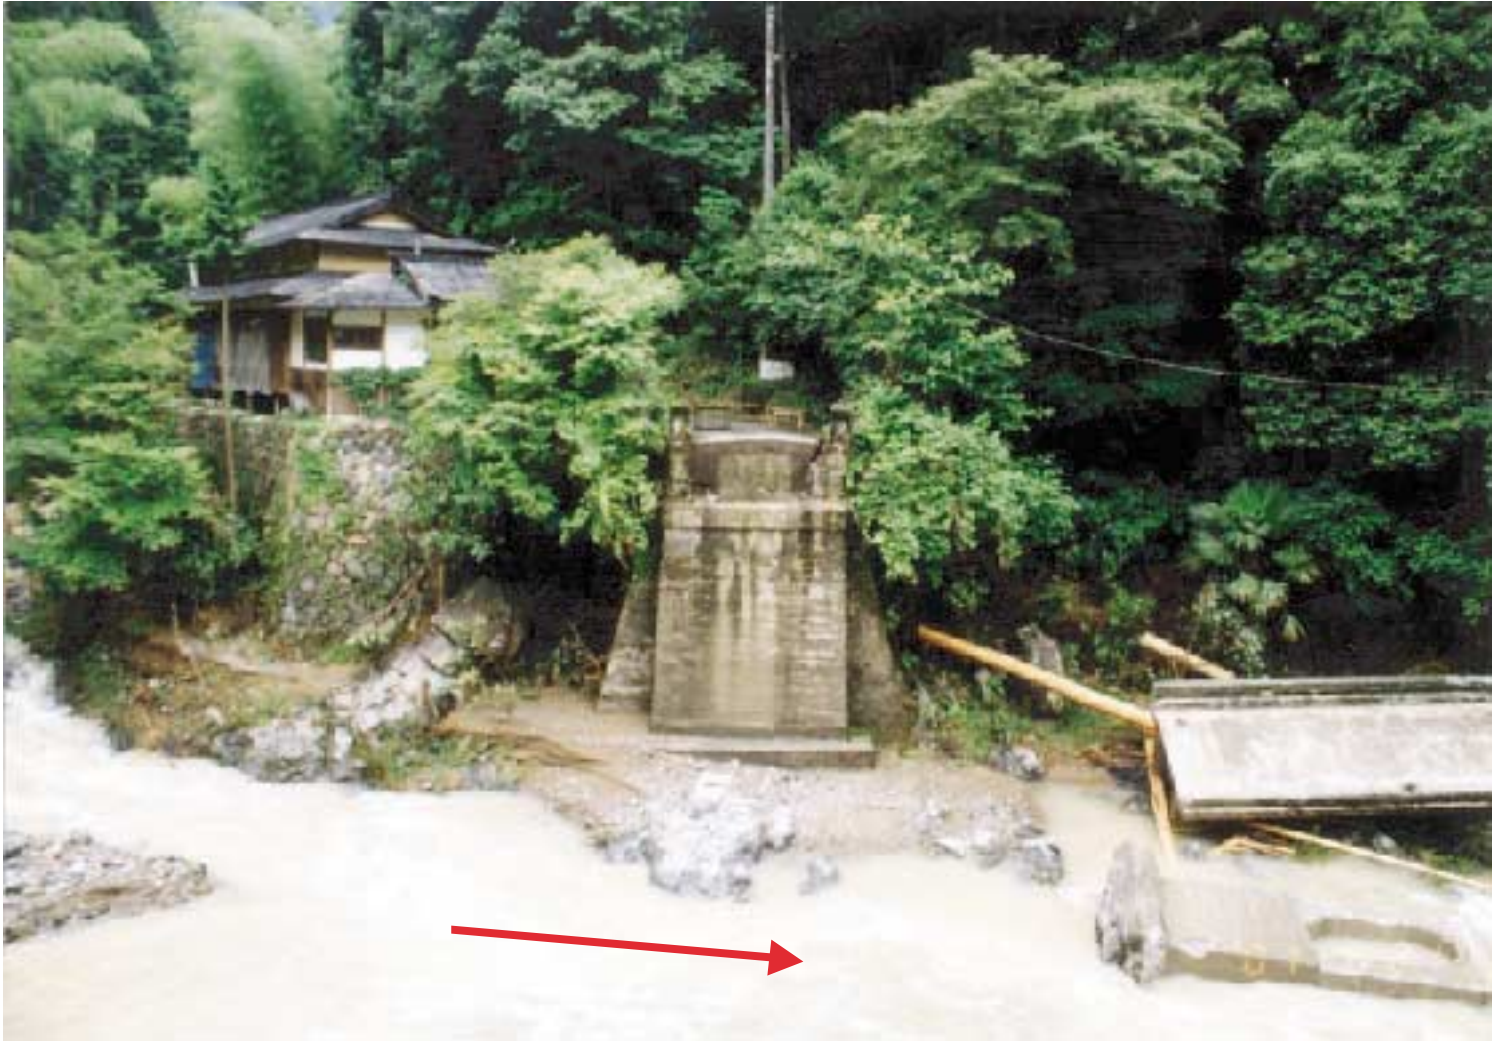
北又橋流出状況

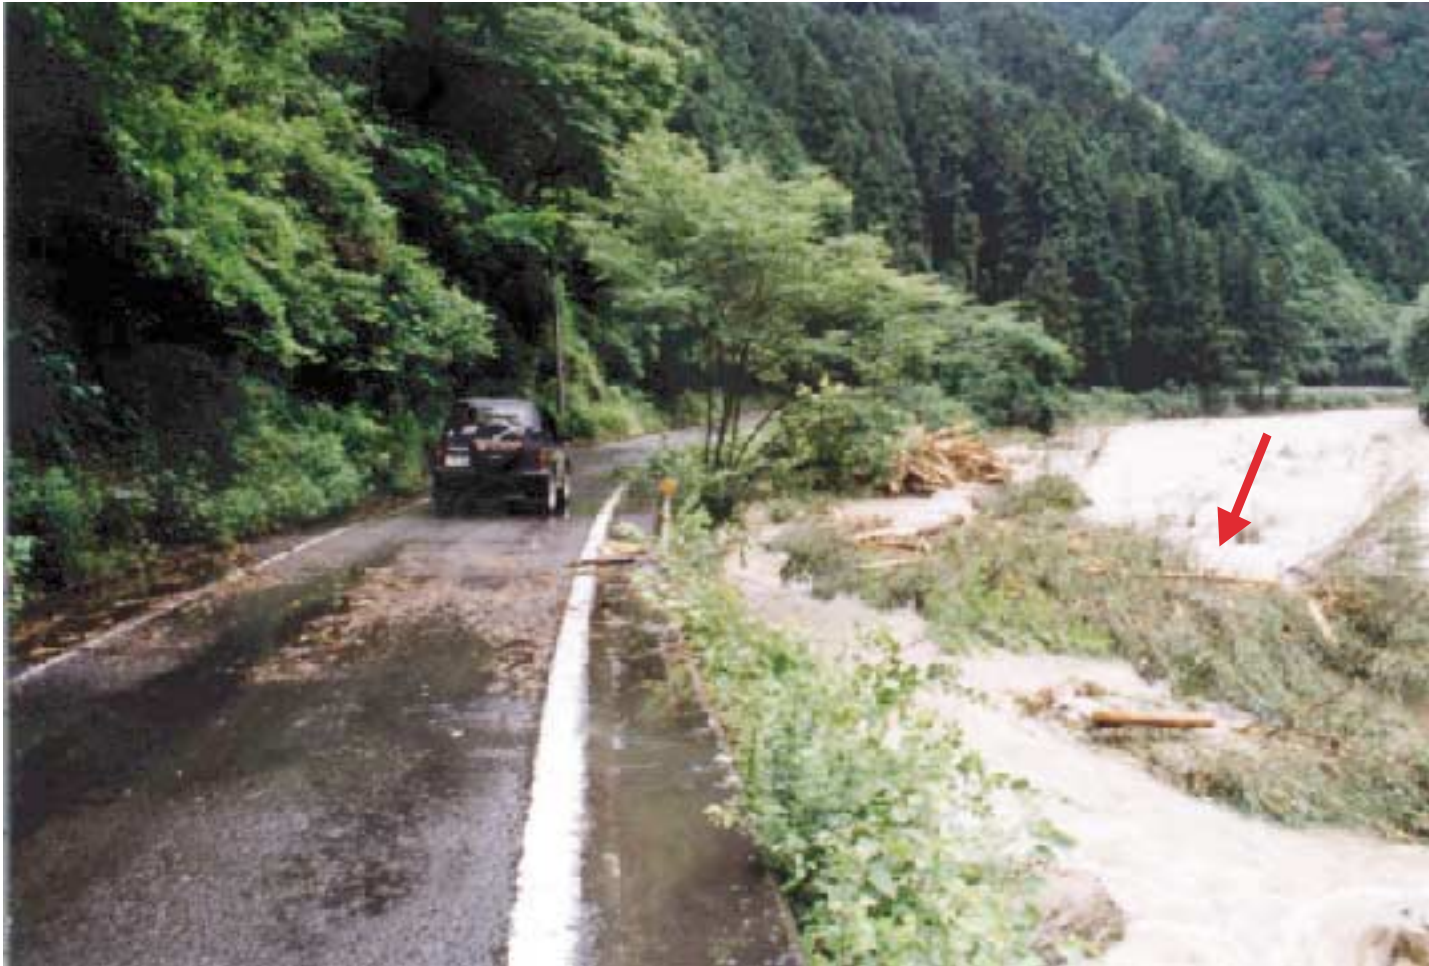
北又橋下流500m付近での流木・出水の状況

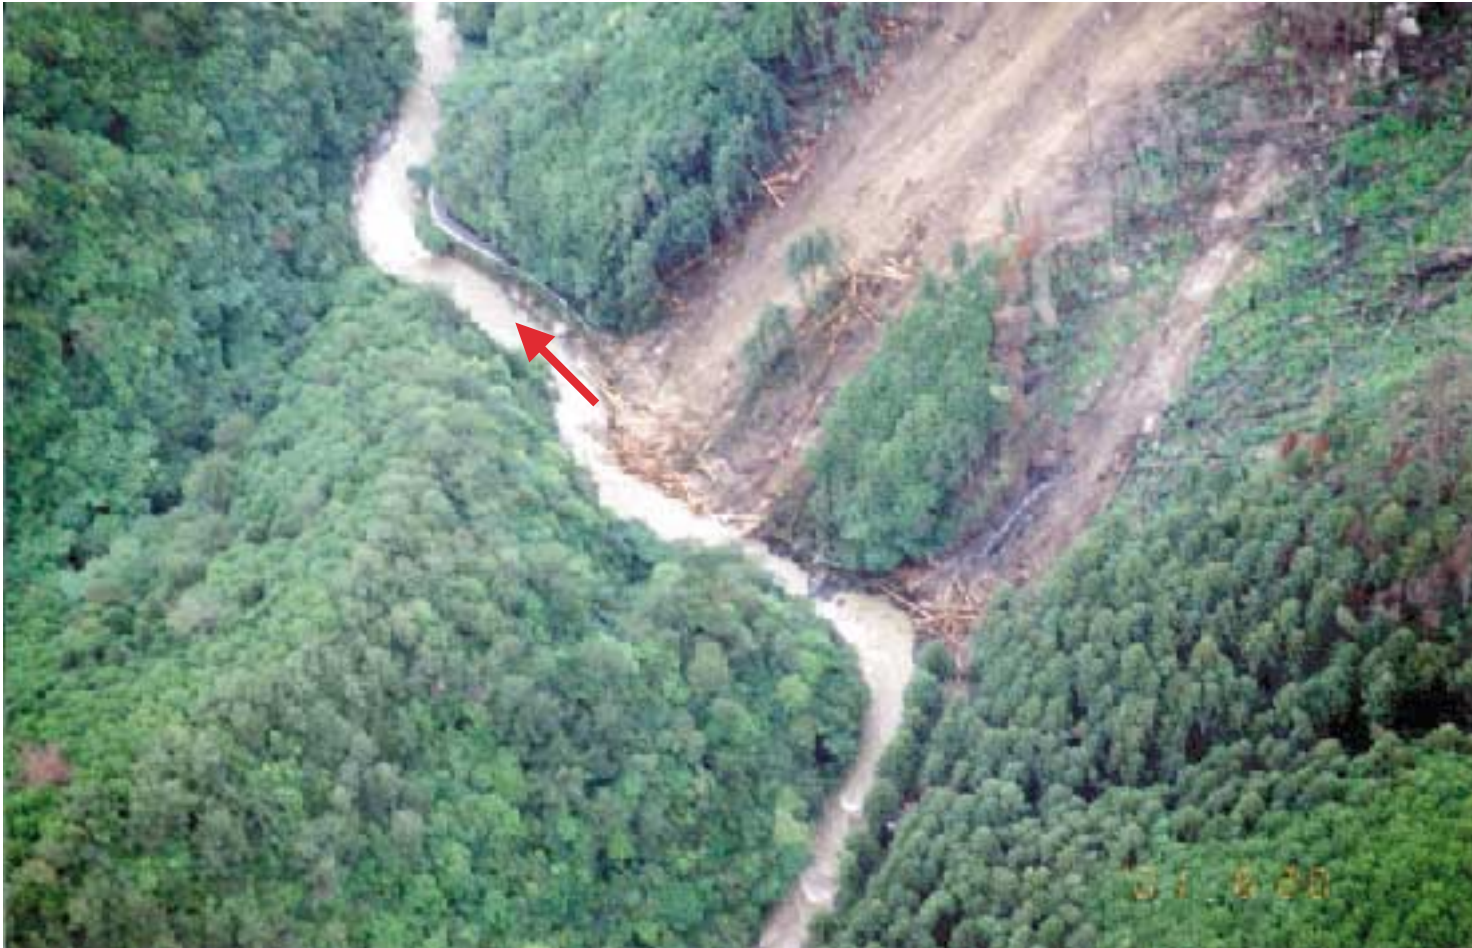
河合橋約500m下流での表層崩壊の状況

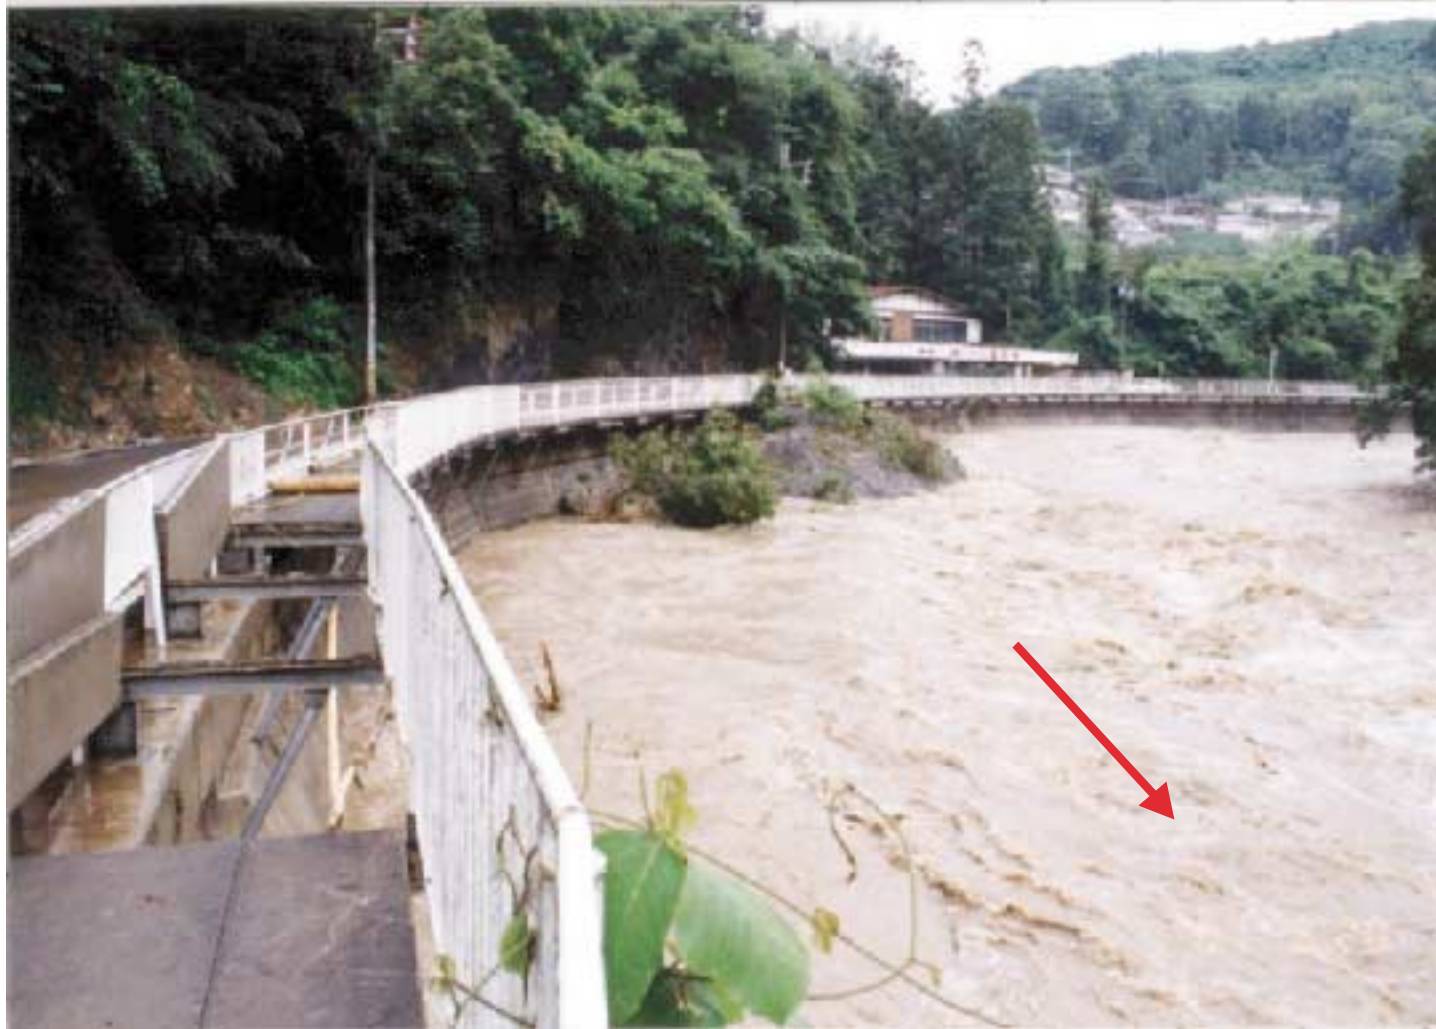
紀伊丹生川の不動谷川合流点から下流500m地点での出水状況
