大滝ダム白屋地区における 亀裂現象について

第16回紀の川流域委員会

平成15年7月28日

図II-2.1 白屋地区亀裂分布及び計器位置図
 S=1/2,000

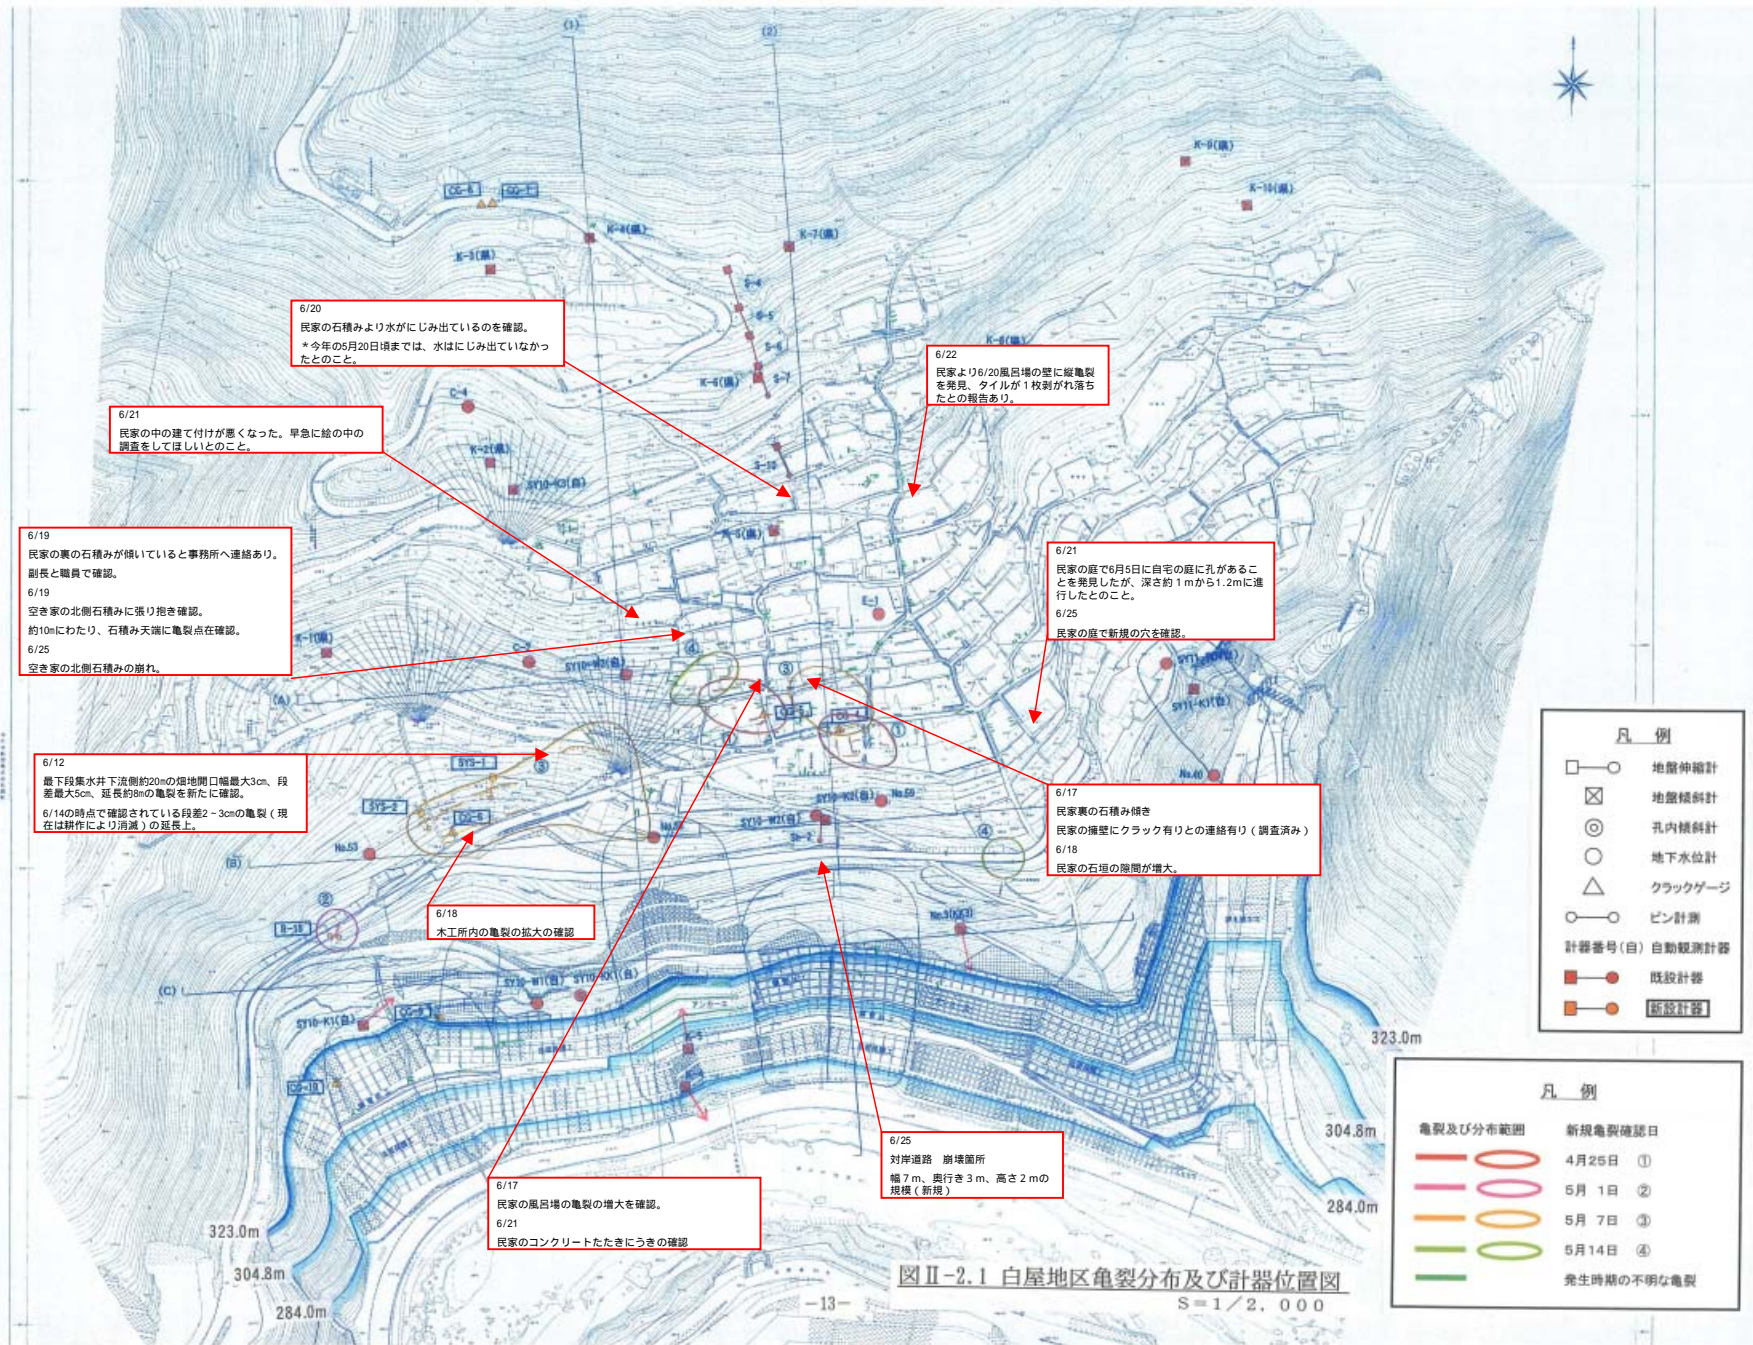
6/20
 民家の石積みより水がにじみ出ているのを確認。
 *今年の6月20日頃までは、水はにじみ出ていなかったとのこと。

6/21
 民家の中の建て付けが悪くなった。早急に絵の中の調査をしてほしいとのこと。

6/22
 民家より6/20風呂増の壁に縦亀裂を記録。タイルが1枚割れ落ちたとの報告あり。

6/19
 民家の裏の石積みが傾いていると事務所へ連絡あり。副長と職員で確認。
 6/19
 空き家の北側石積みに張り抱き確認。約10mにわたり、石積み天端に亀裂点を確認。
 6/25
 空き家の北側石積みの崩れ。

6/21
 民家の庭で6月5日に自宅の庭に孔があることを発見したが、深さ約1mから1.2mに進行したとのこと。
 6/25
 民家の庭で新規の穴を確認。

6/12
 最下段集水井下流側約20mの埋地開口幅最大3cm、段差最大5cm、延長約8mの亀裂を新たに確認。
 6/14の時点で確認されている段差2~3cmの亀裂(現在は耕作により消滅)の延長上。

6/18
 木工所内の亀裂の拡大の確認

6/17
 民家裏の石積み傾き
 民家の擁壁にクラック有りとの連絡有り(調査済み)
 6/18
 民家の石垣の隙間が増大。

6/17
 民家の風呂増の亀裂の増大を確認。
 6/21
 民家のコンクリートたきにうきの確認

6/25
 対岸道路 崩壊箇所
 幅7m、奥行き3m、高さ2mの規模(新規)

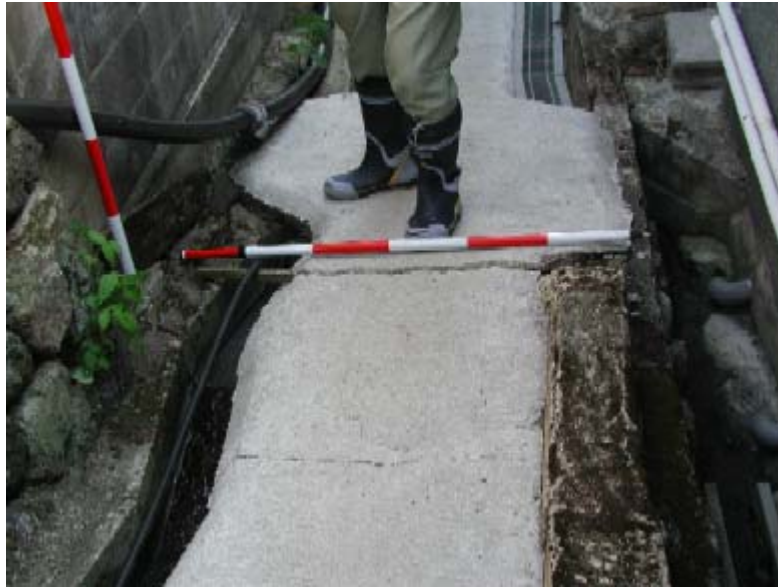
① 5月9日 道路上のモルタルの開口亀裂

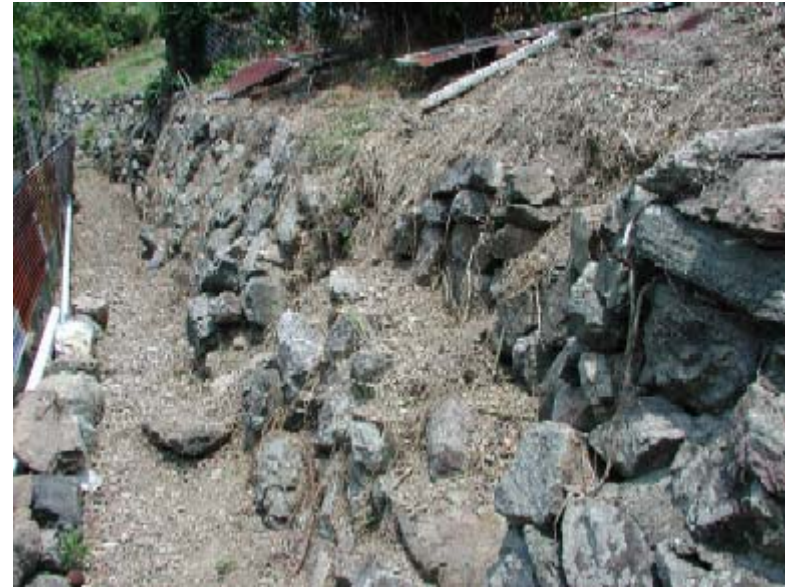
② 6月1日 民家西側の畑石積み一部崩落

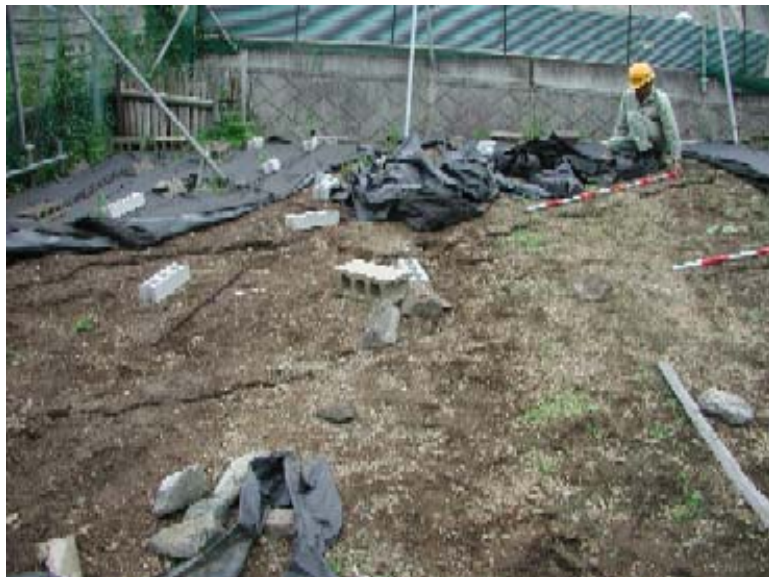
③ 6月12日 集水井W2西側 畑の亀裂

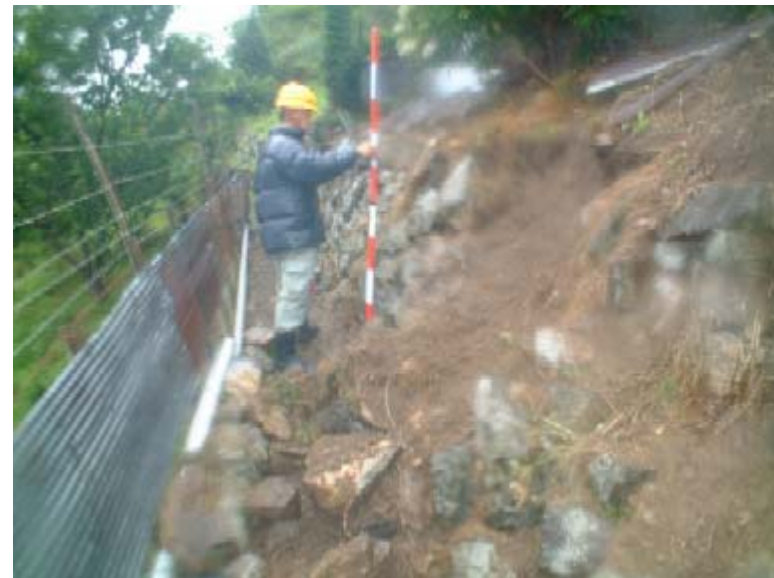
④ 6月17日 民家西側の畑石積み崩落

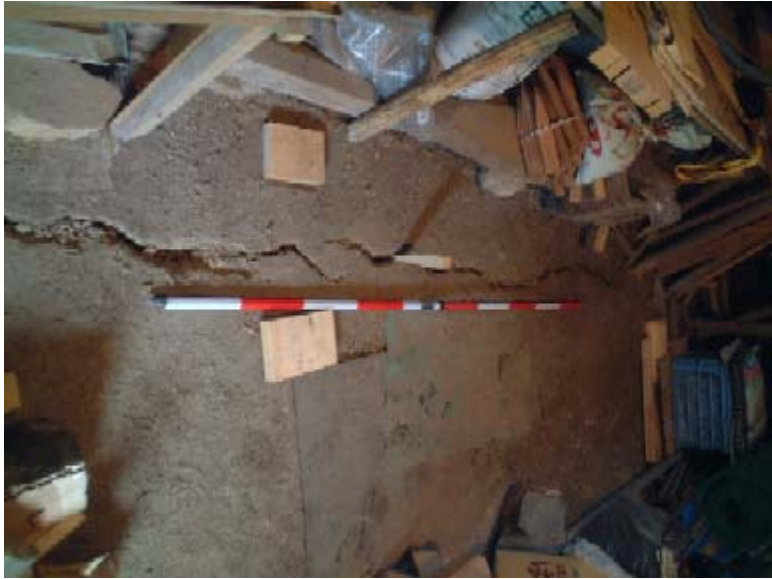
⑤ 6月18日 木工所

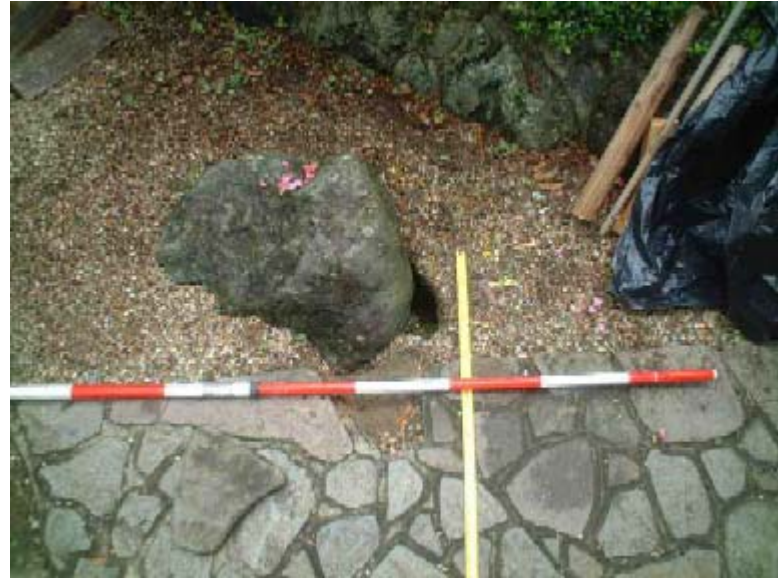
⑥ 6月25日 民家 庭の穴

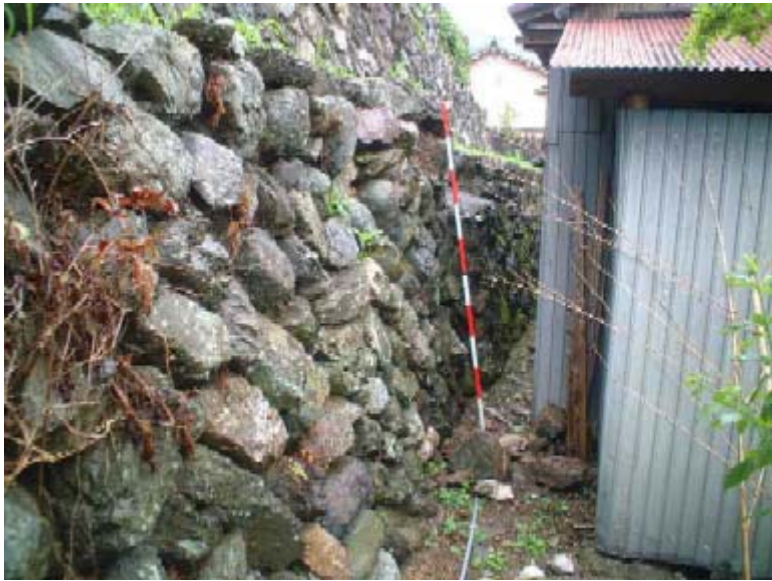
⑦ 6月25日 民家北側の石積み崩落

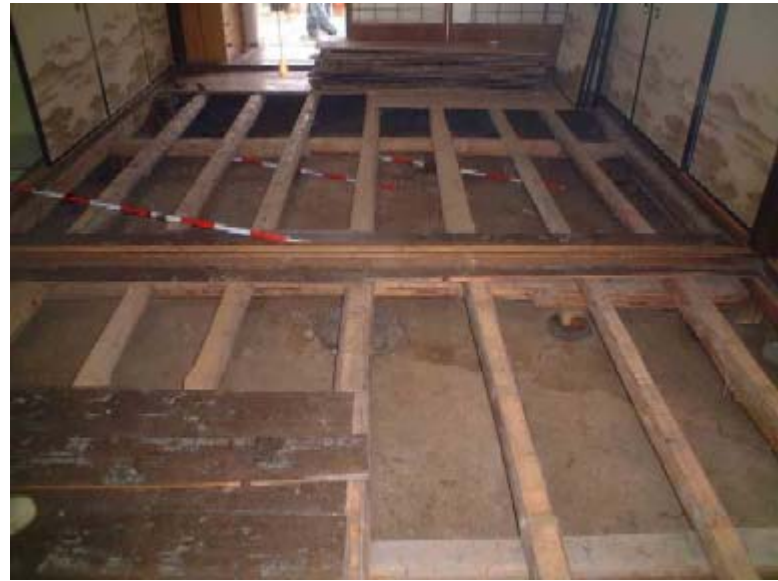
⑧ 6月25日 民家床下の亀裂
