# 台風21号と前線による大雨

[平成29年10月20日～23日]

## 《第2報》

国土交通省 近畿地方整備局  
河川部

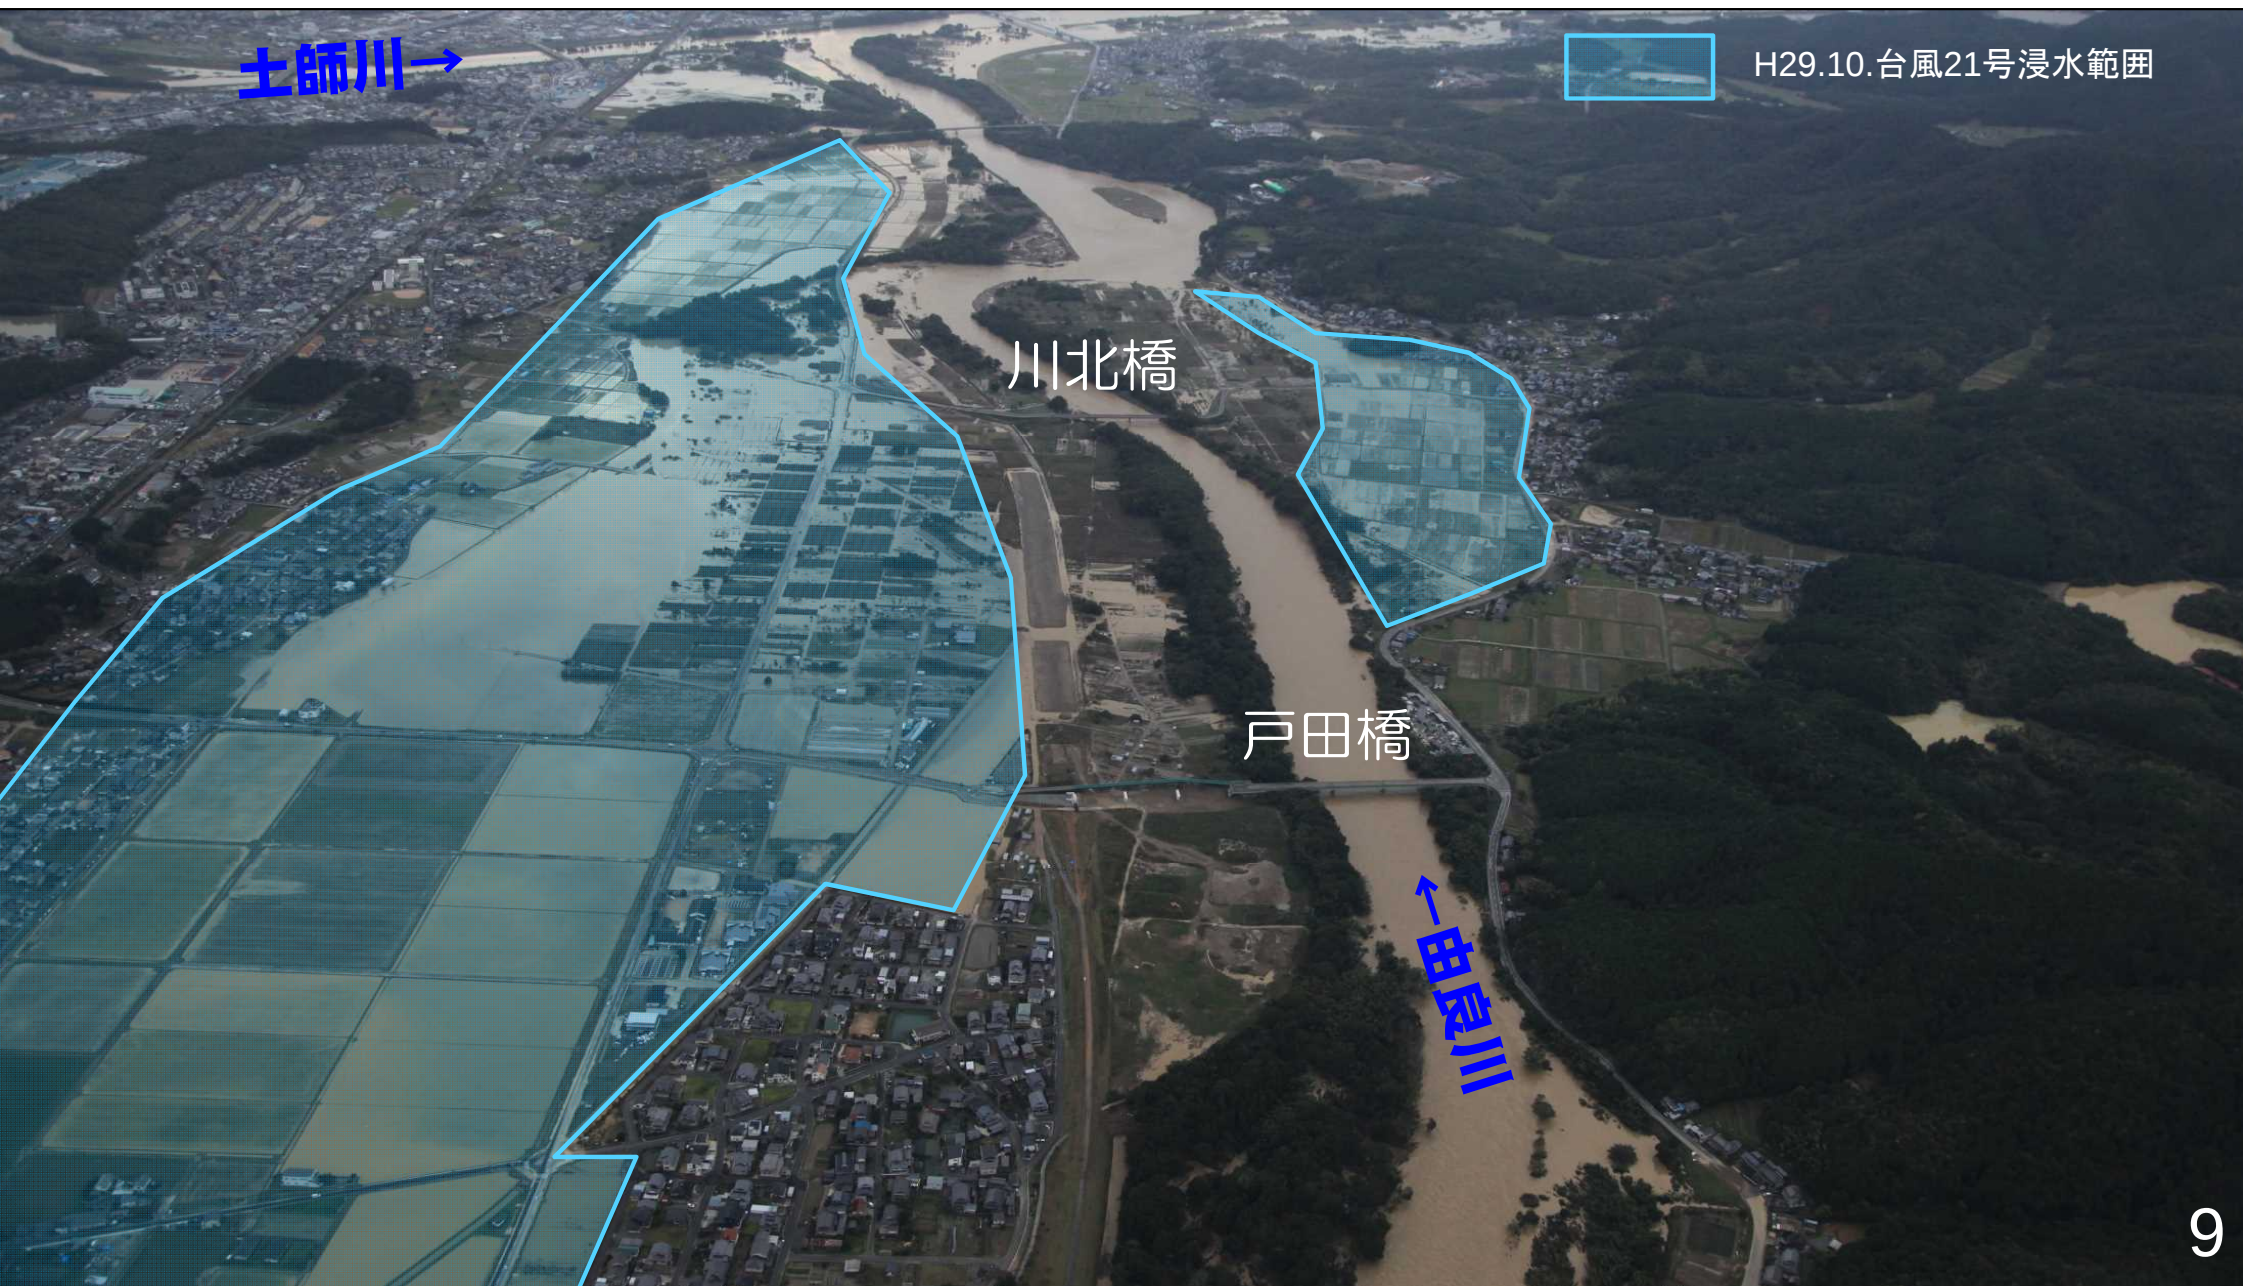
# 被害の概要①（由良川水系由良川 京都府福知山市戸田地先）

浸水面積約290ha、家屋浸水50戸※（床上約30戸、床下約20戸）※福知山市調べ

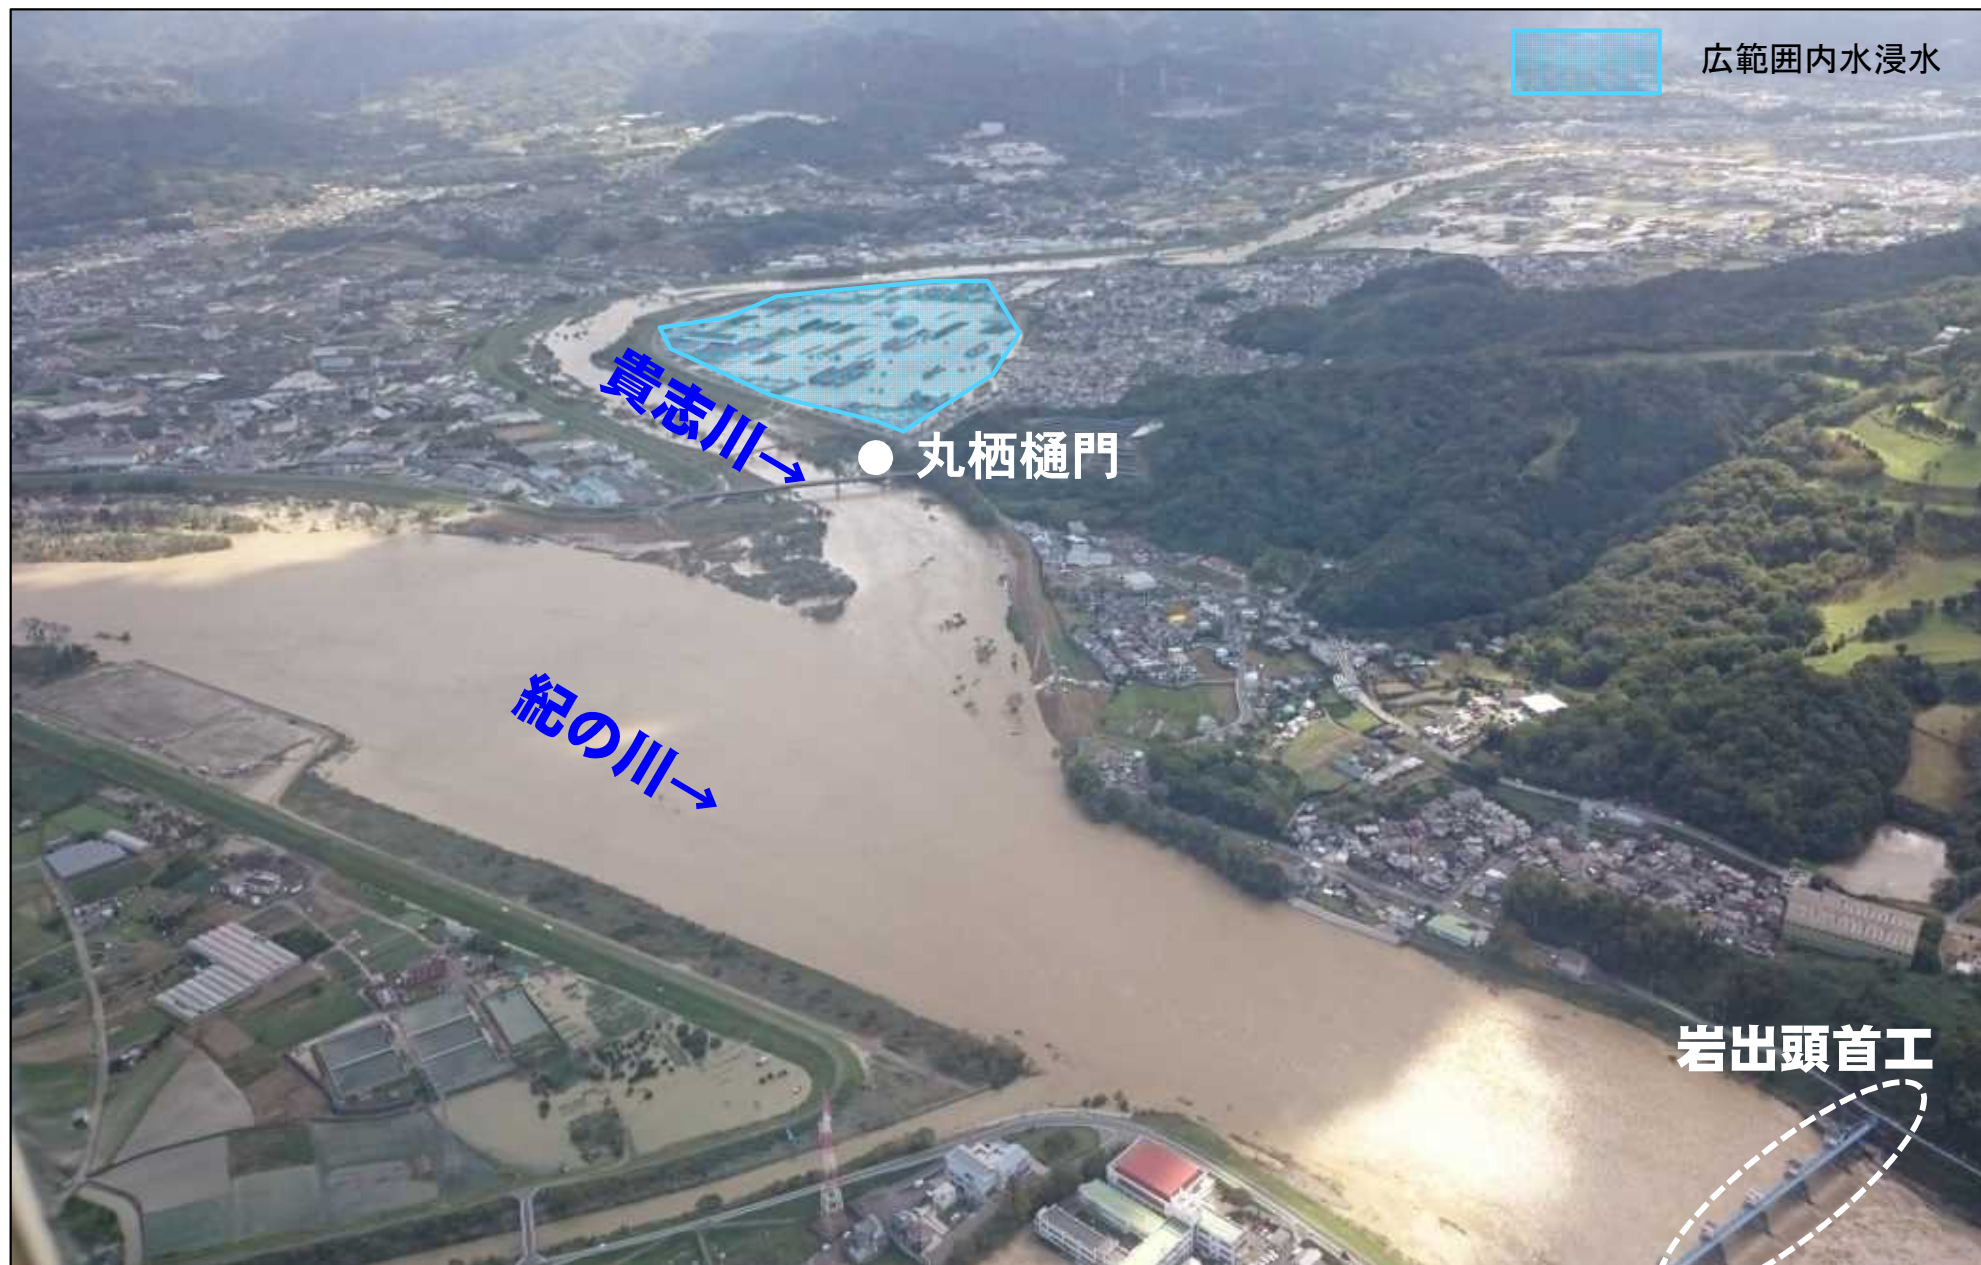
浸水面積 約40ha、家屋浸水70戸（床上浸水35戸、床下浸水35戸）

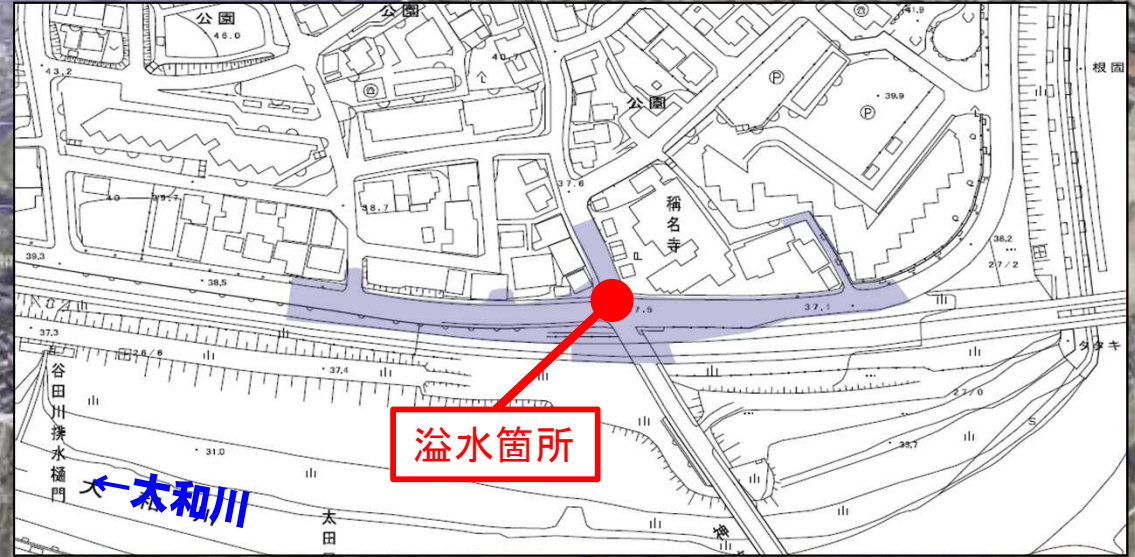
# 被害の概要③(大和川水系大和川 奈良県三郷町立野南地区)

大和川水系 大和川 左岸

10月23日 00:30

家屋浸水 (床上1戸、床下3戸)

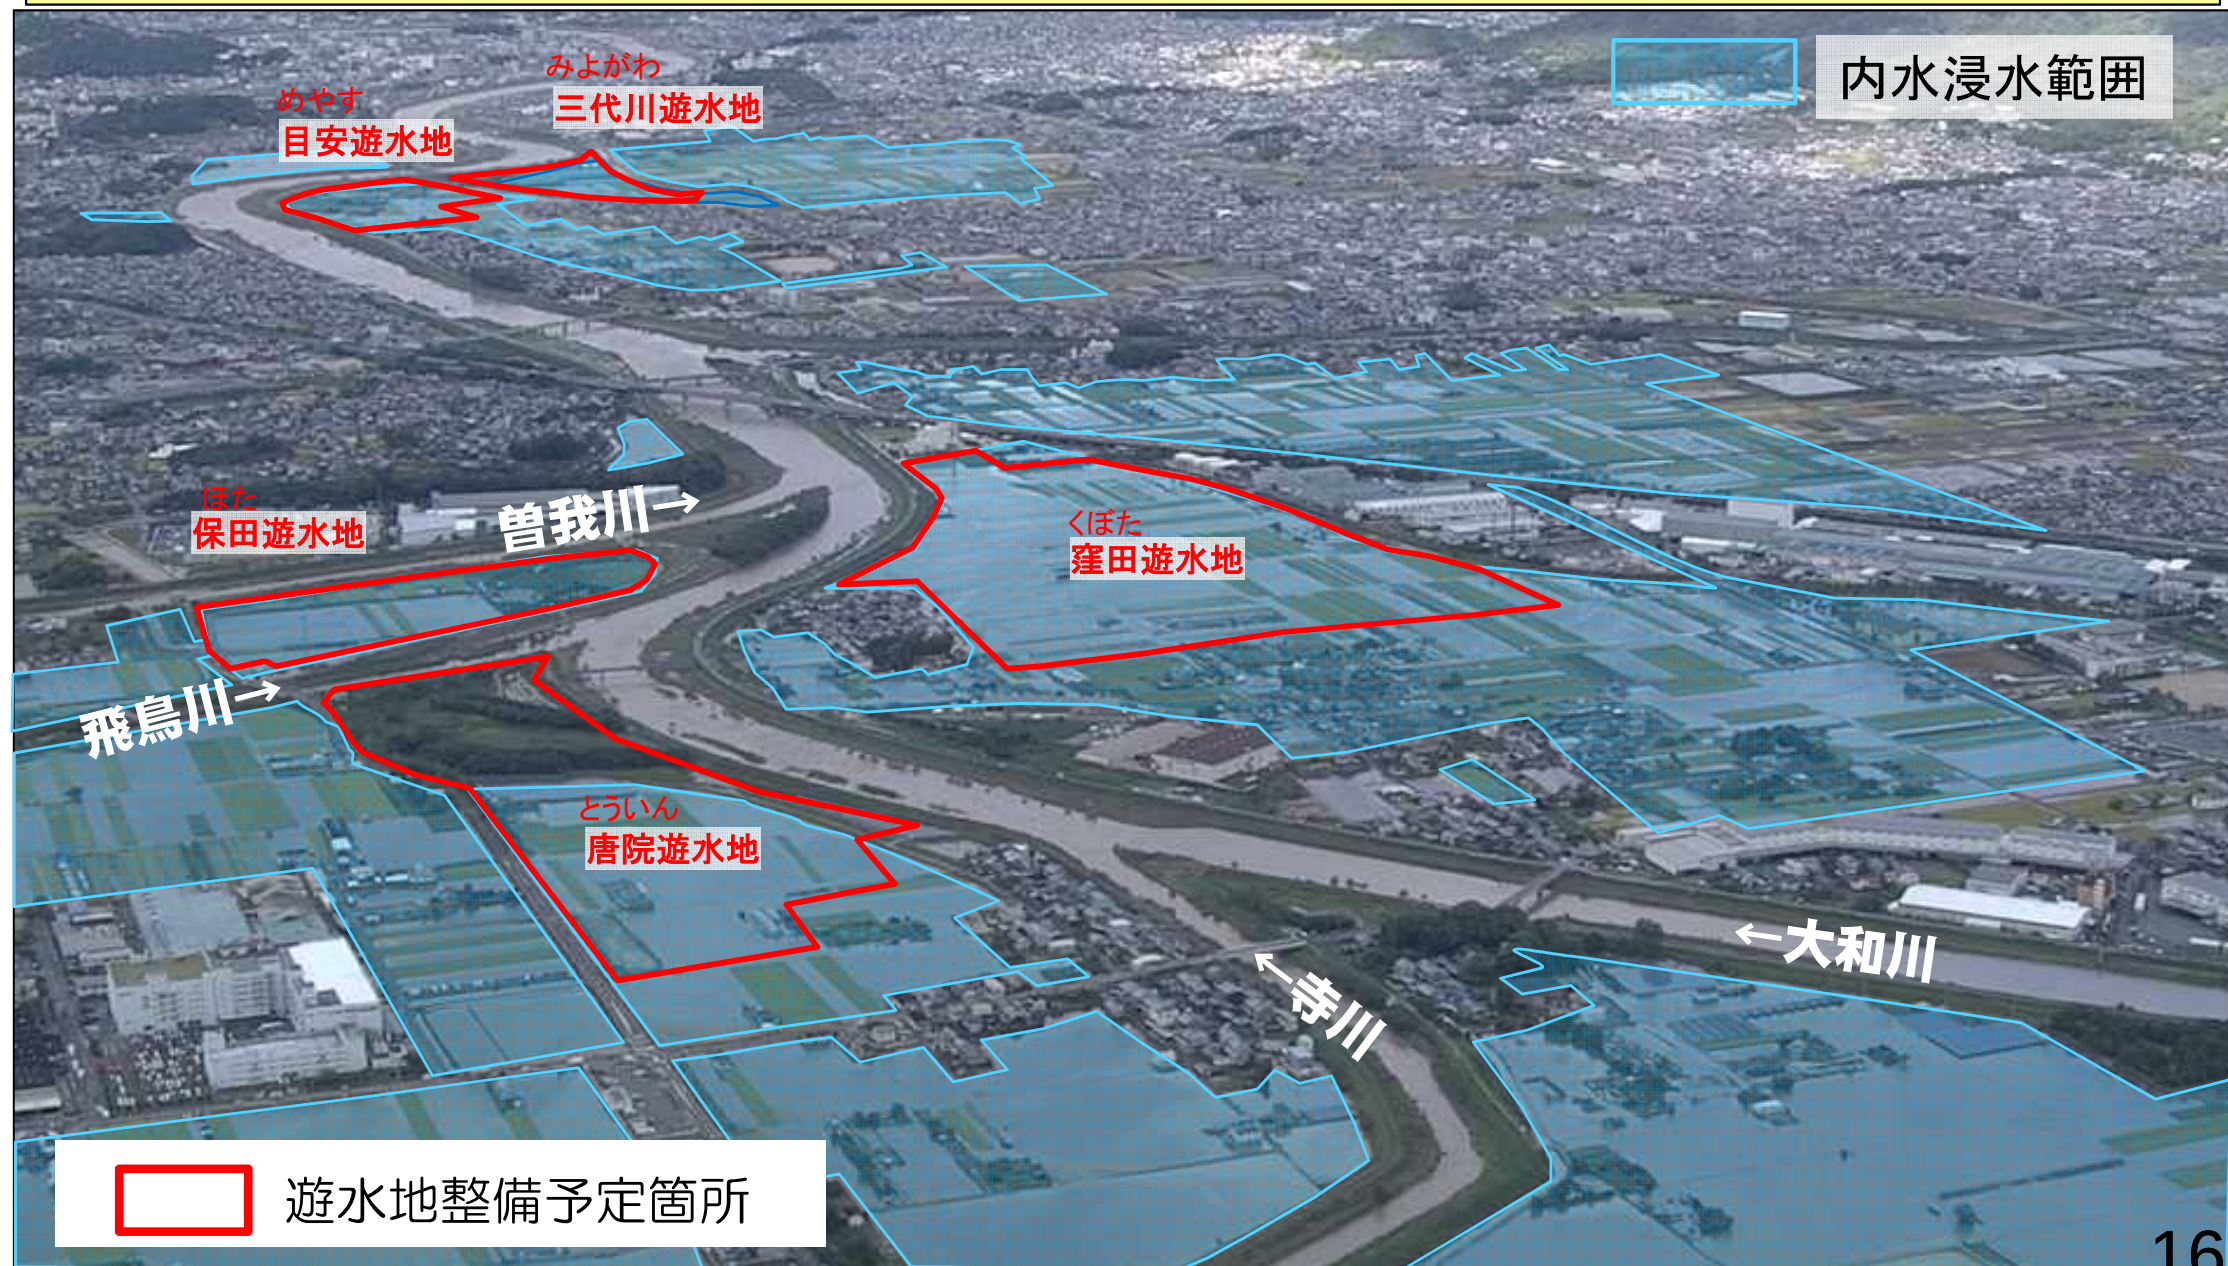
# 大和川水系大和川 奈良県川西町、安堵町及び斑鳩町他

内水による浸水被害が広範囲で発生した。

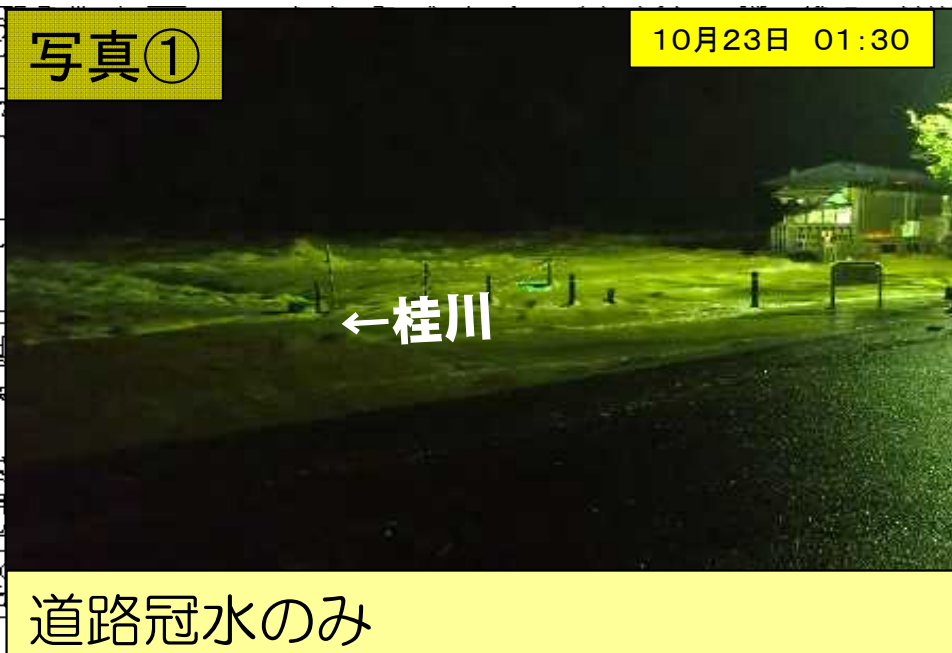
写真①

# 被害の概要⑤(淀川水系桂川 京都府京都市右京区嵐山地先)

10月23日 01:30

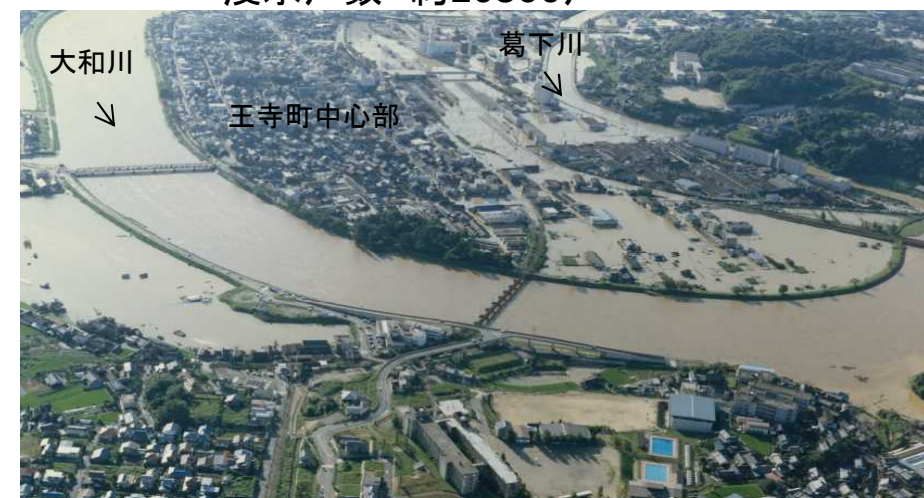
◀ 葛下川から溢水し、王寺町中心部が浸水

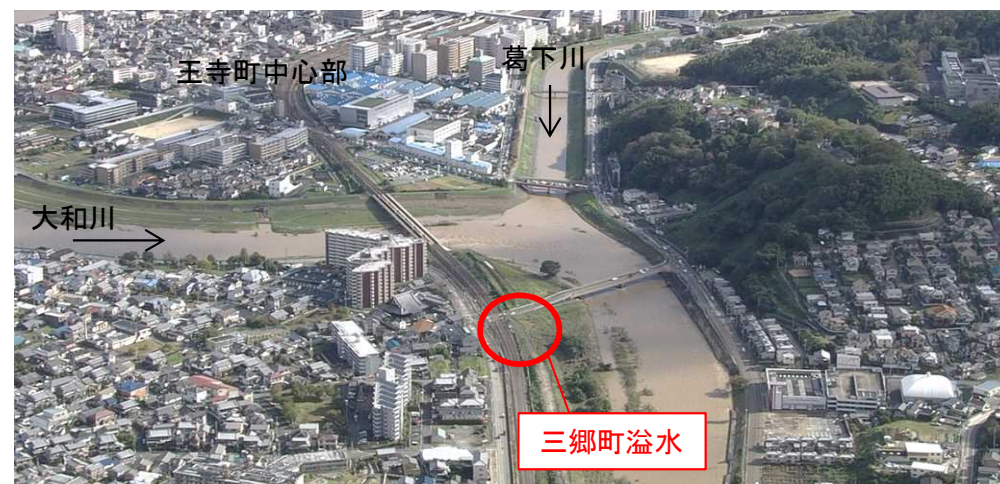
▼ 王寺町役場付近において甚大な被害が発生

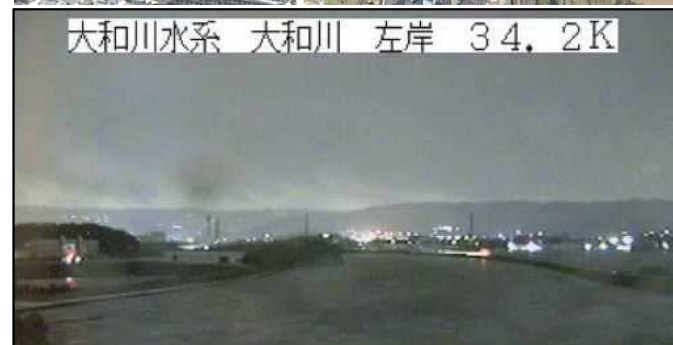
大和川水系 大和川 左岸 34.2K

◀ 保田地区でも堤防高まであと50cm程度のところまで水位が上昇
