# 台風21号と前線による大雨の概要

## 《第3報》

平成29年11月1日

国土交通省 近畿地方整備局  
河川部

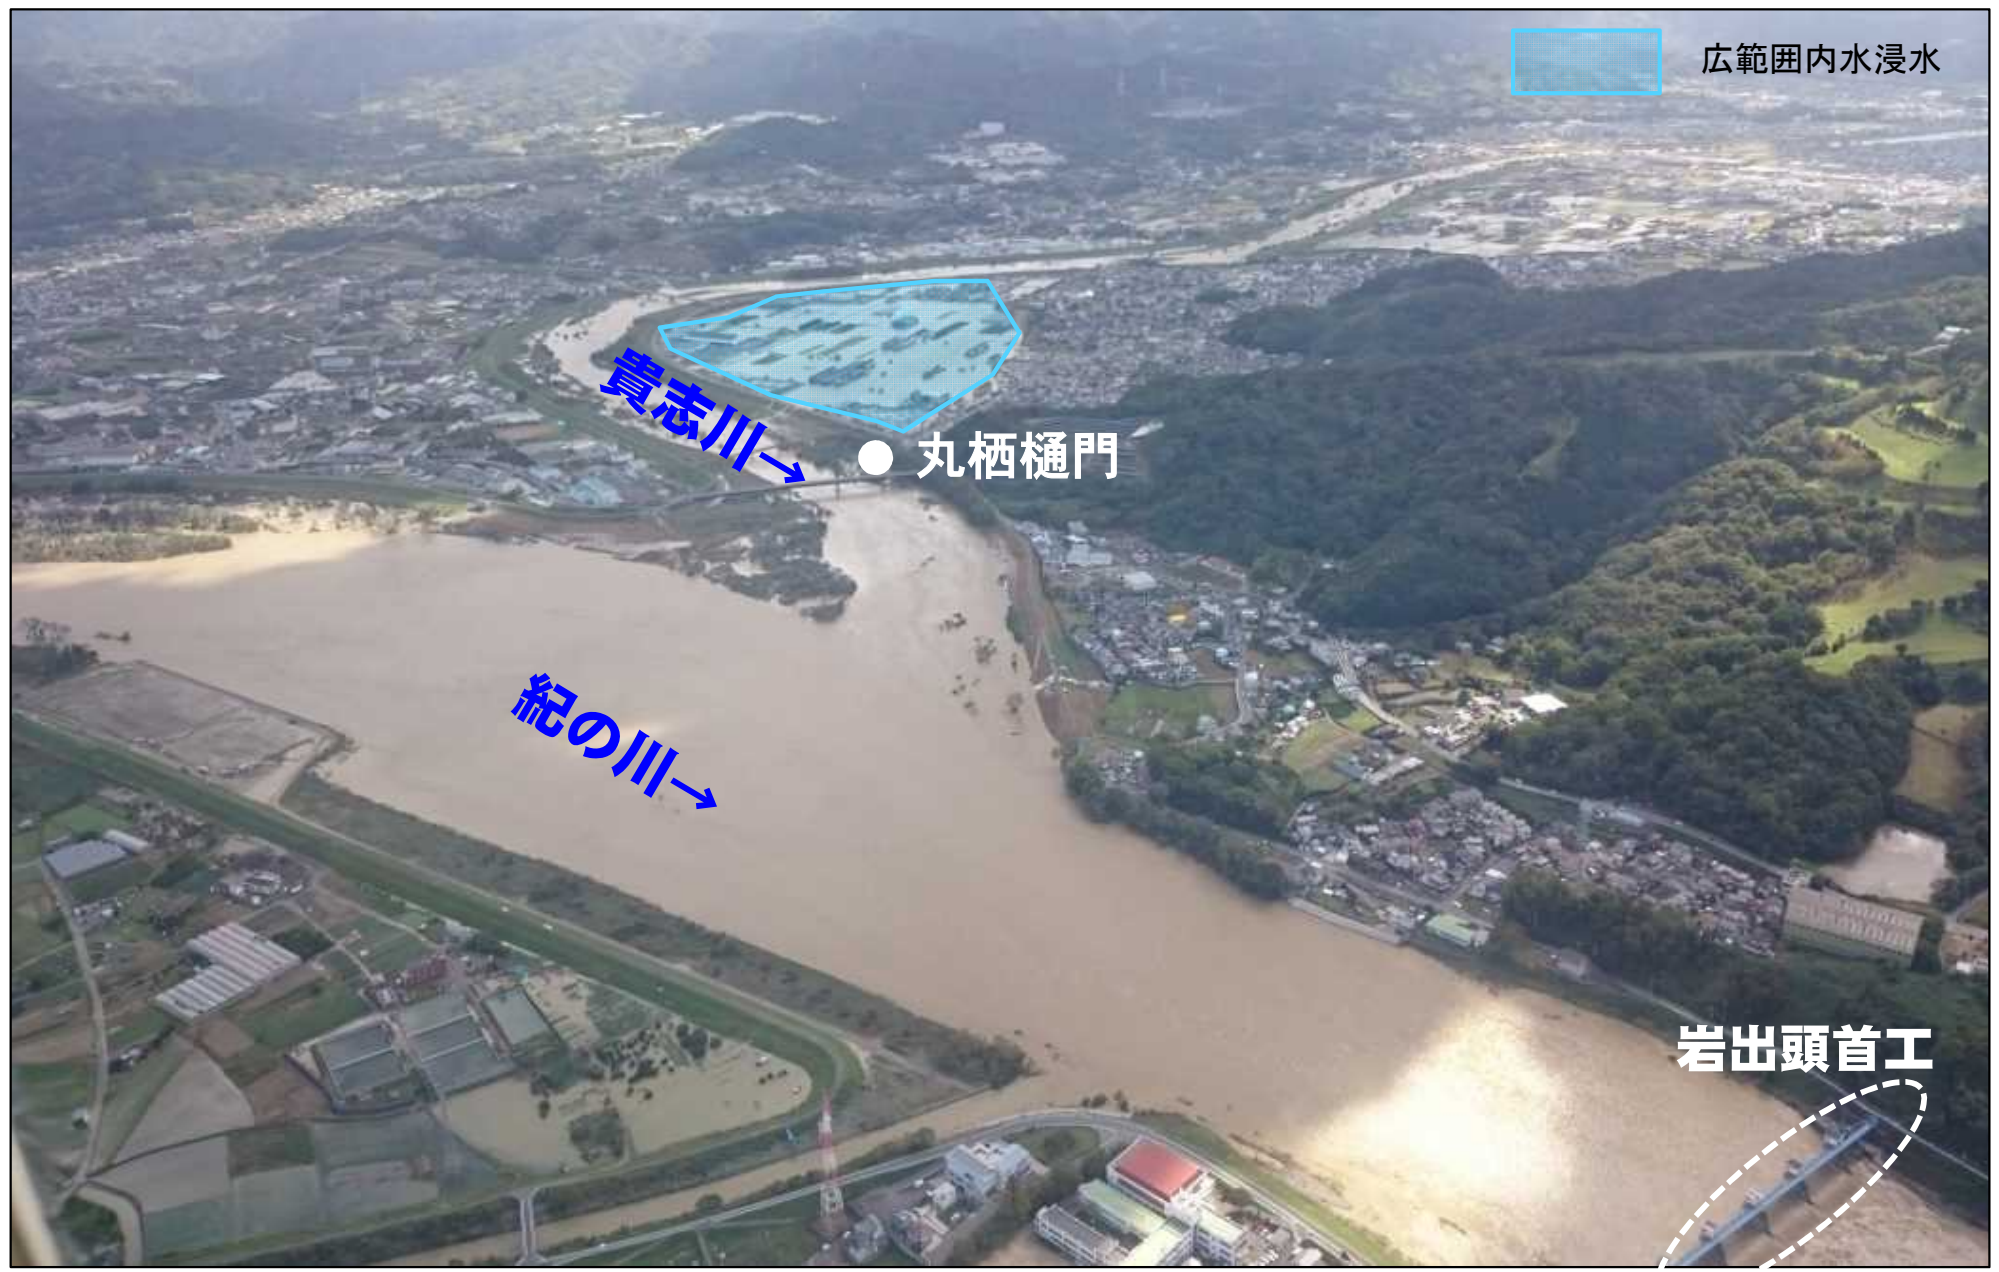
浸水面積 約40ha、家屋浸水70戸（床上浸水35戸、床下浸水35戸）

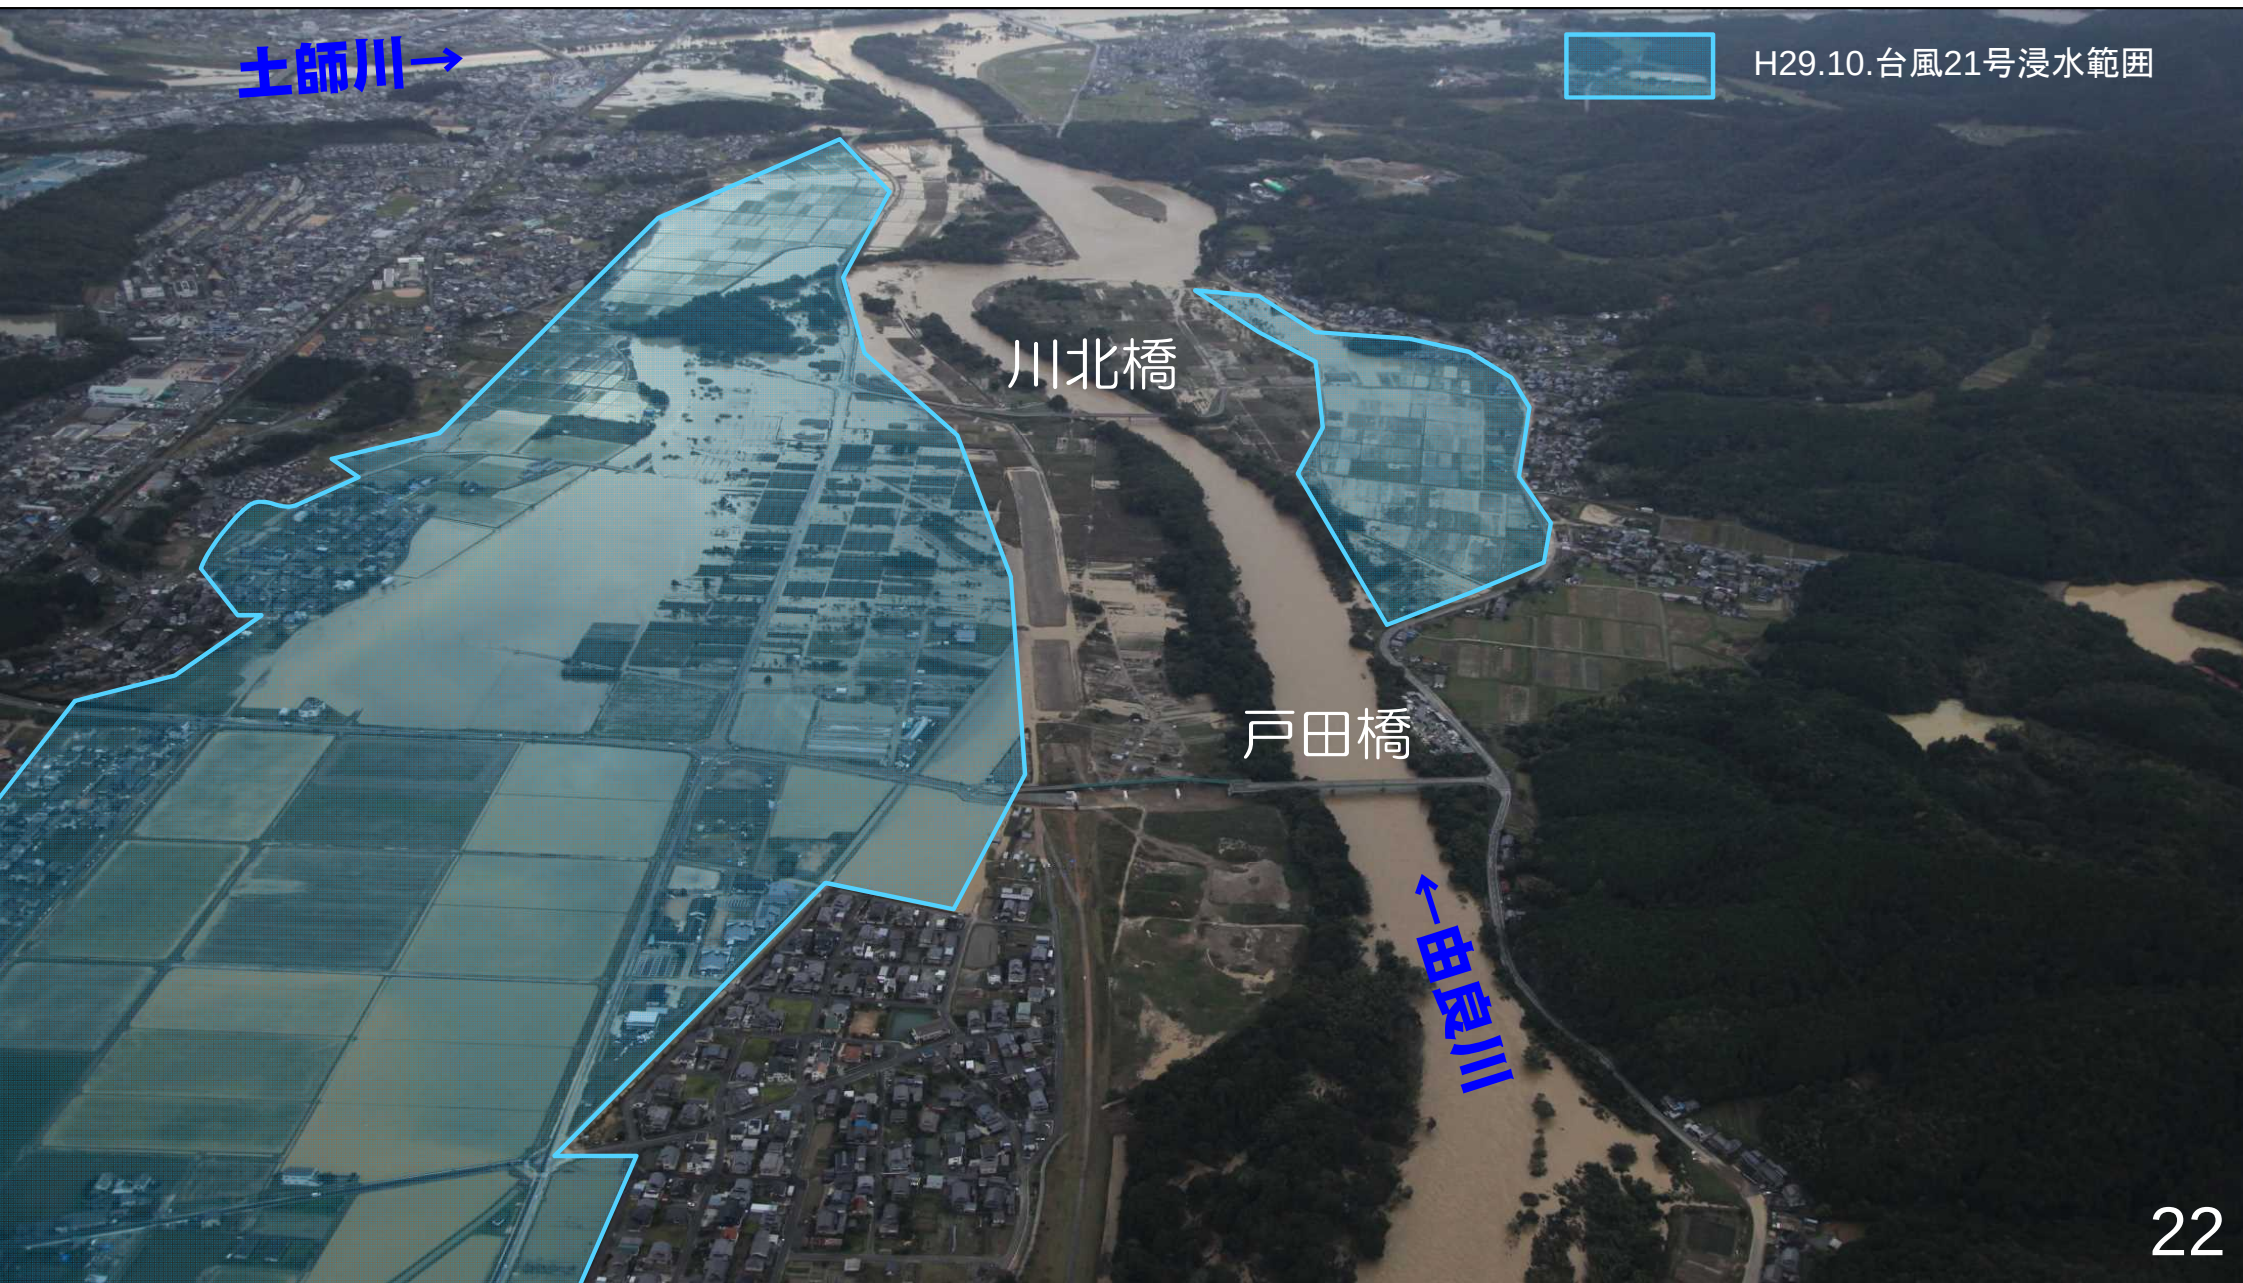
# 被害の概要③（由良川水系由良川 京都府福知山市戸田地先）

浸水面積約290ha、家屋浸水約50戸※（床上約30戸、床下約20戸） ※福知山市調べ

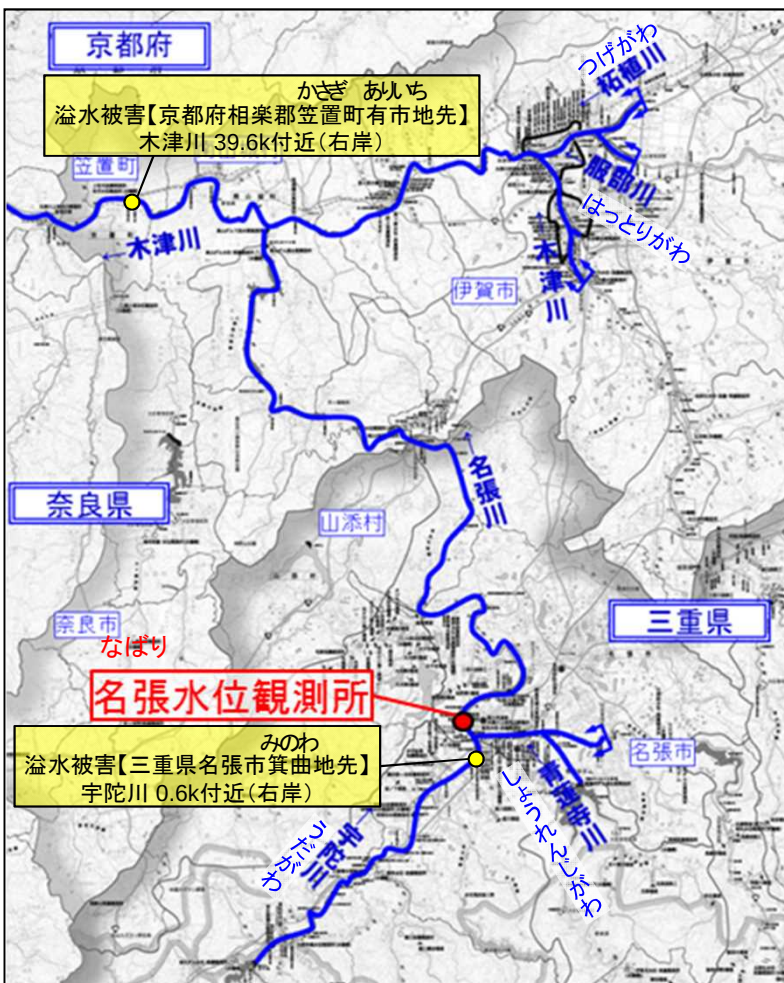
# 被害の概要④(淀川水系木津川支川宇陀川 三重県名張市箕曲地先) (淀川水系木津川 京都府相楽郡笠置町有市地先)

木津川・宇陀川については、道路冠水を確認。(箕曲地区については、床下浸水1棟を確認。)

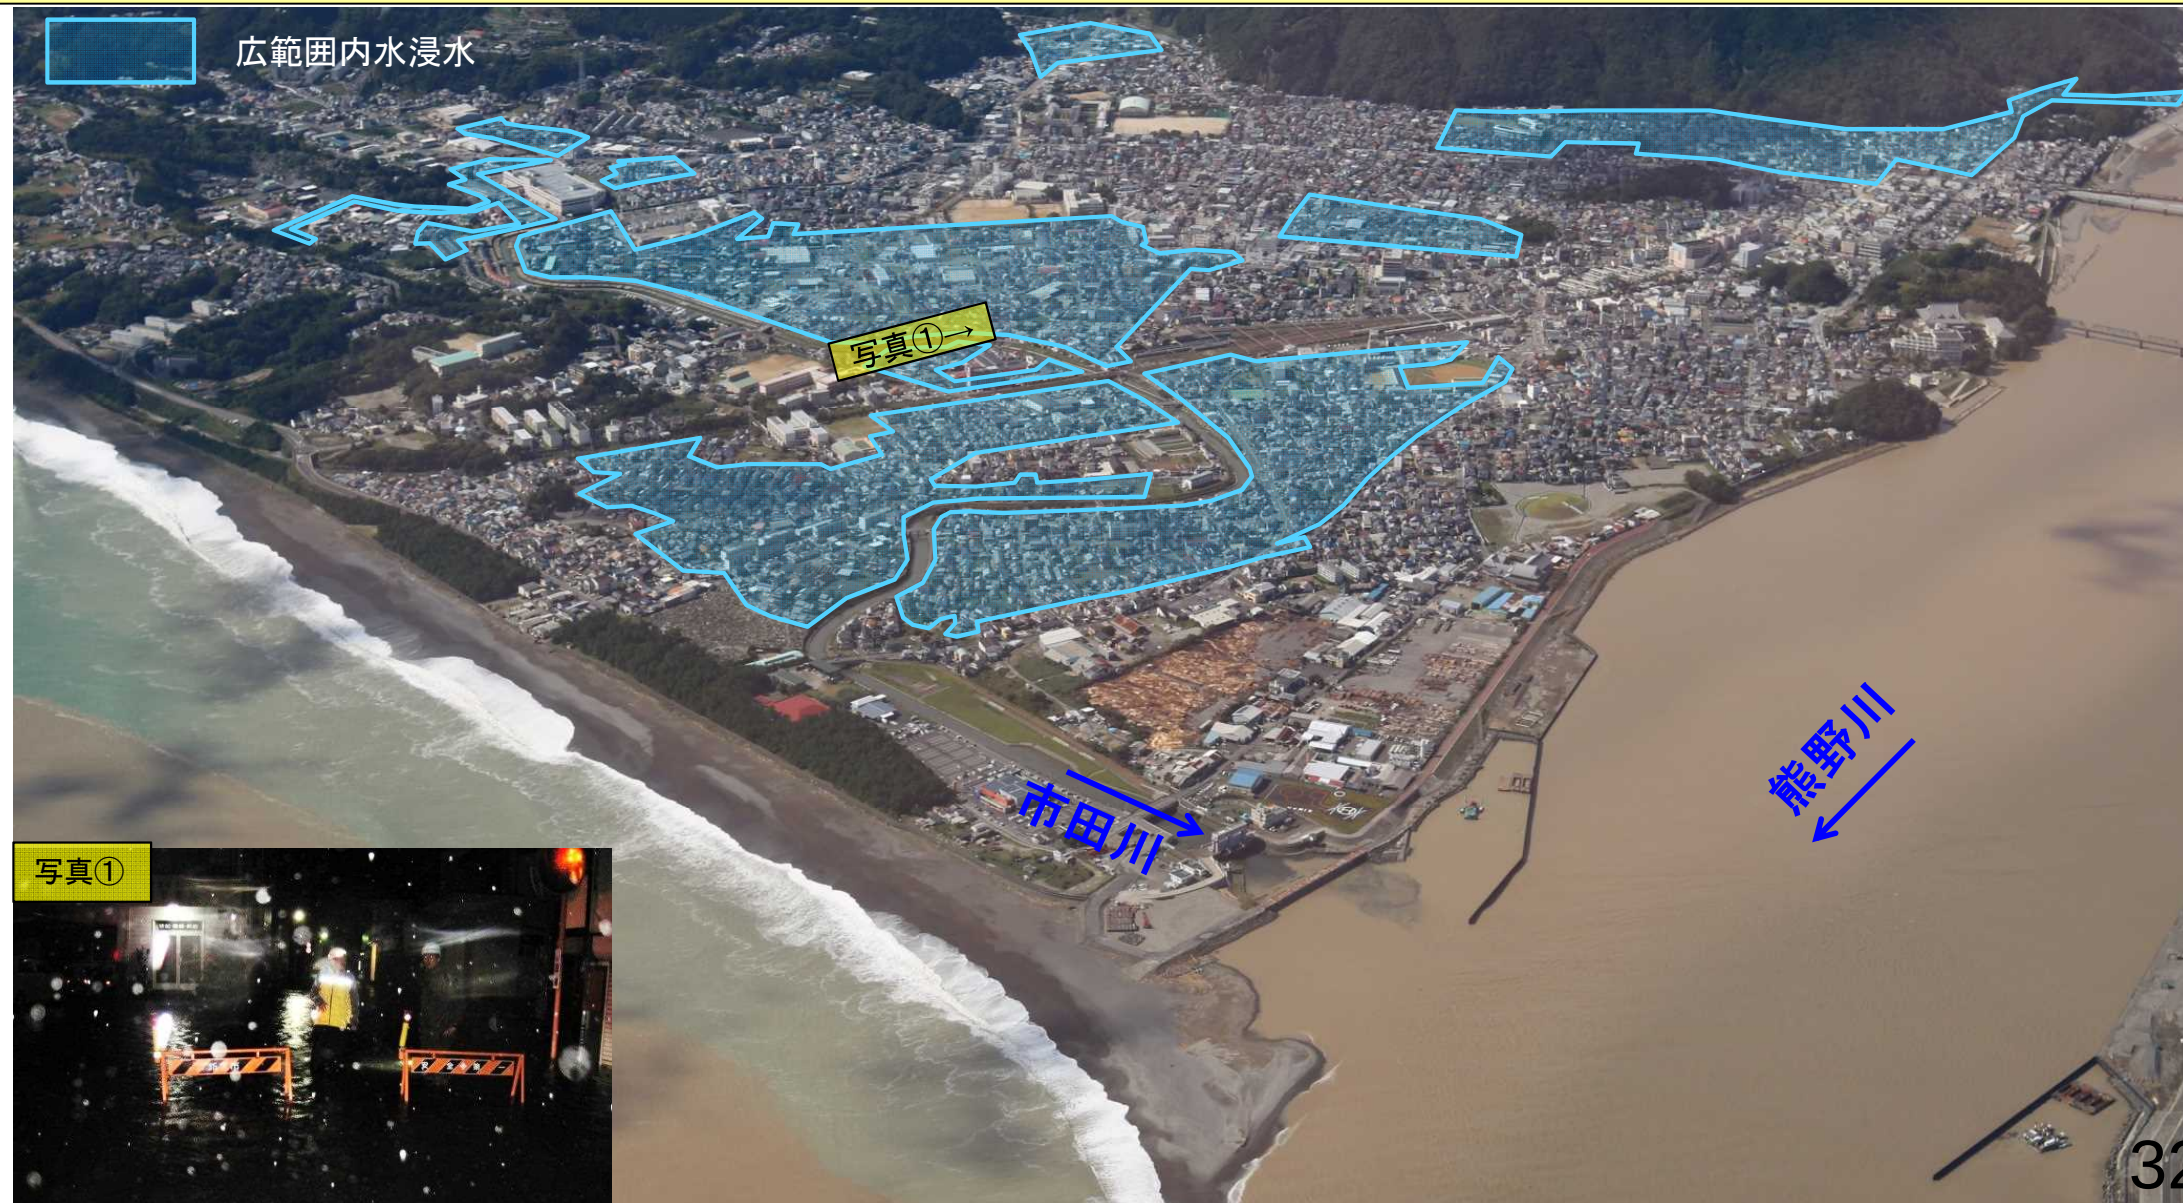
被害の概要⑦(新宮川水系市田川<sup>いちだがわ</sup> 和歌山県新宮市下田地先他)<sup>しもだ</sup>

内水による浸水被害が広範囲で発生した。

浸水面積 約84ha

家屋被害 1,150戸(床上浸水593戸、床下浸水482戸、一部損壊75戸)

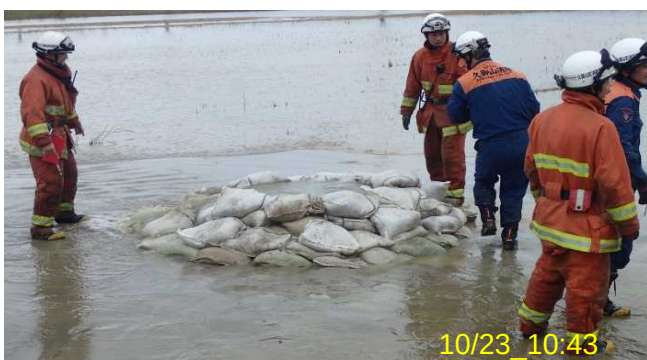
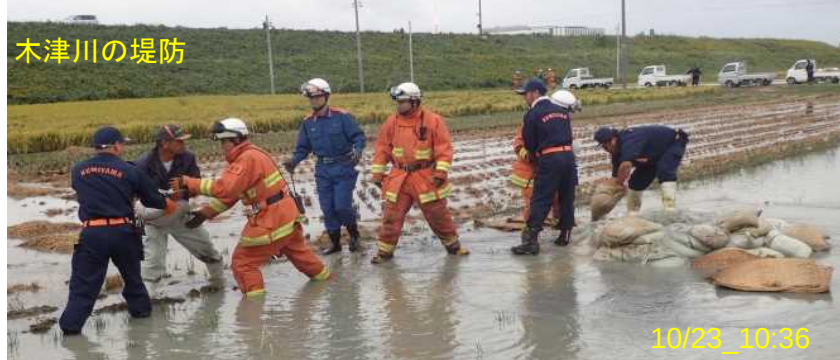
## ■パイピングによる決壊

木津川の水位が上昇し、堤内地の水田で複数の噴砂が発見された。堤防決壊に繋がるおそれがある為、久御山町消防本部23名、久御山町消防団33名、合計56名により決壊を防ぐ水防工法として、釜段工を実施した。

- 9:35 久御山町消防本部が漏水を発見。
- 9:49 久御山町消防本部、久御山町消防団により水防工法として、釜段工を実施。

決壊前に釜段工を実施

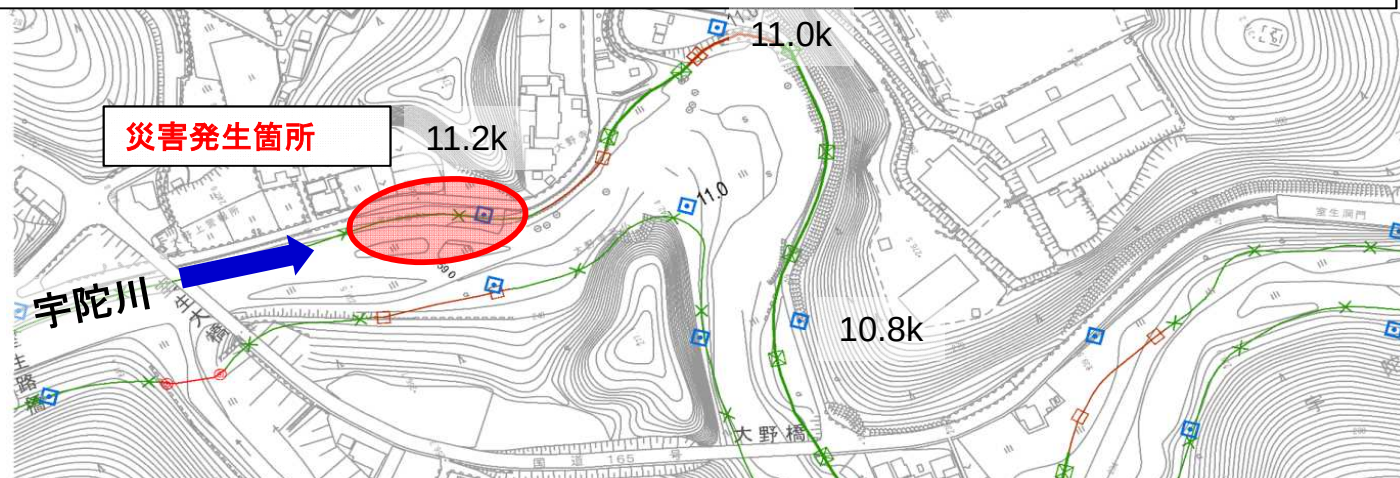
# 淀川水系宇陀川左岸11.2k付近の緊急復旧工事① 平成29年10月25日～10月27日

○平成29年10月22日～23日の台風21号により、宇陀川左岸11.2k付近において河岸侵食を確認。  
緊急復旧工事を24時間体制で実施。

- ・09時50分 木津川上流河川事務所から近畿地方整備局  
河川工事課に河岸侵食の一報
- ・11時50分 河川工事課→国土交通省治水課に河岸侵食の一報
- ・12時30分 侵食が拡大し、県道が通行止め(全面通行止め)
- ・14時40分 維持工事受注者に緊急工事施工の要請(指示)
- ・15時00分 緊急復旧工事に着手(袋詰め玉石の運搬準備に着手)
- ・16時50分 照明車・ku-SAT基地出発
- ・17時00分 緊急復旧工事着手の記者発表
- ・17時40分 照明車・ku-SAT基地到着
- ・18時00分 歩道取壊し開始
- ・19時10分 袋詰め玉石搬入開始

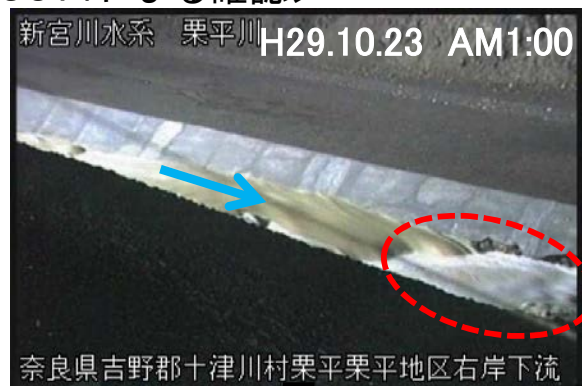
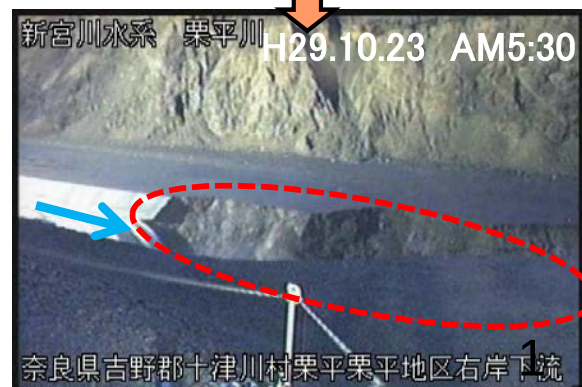
## <CCTVによる確認>

- 台風が接近している10月23日午前1時40分頃、栗平地区において排水路の変状をCCTVにて確認。
- 出水後、速やかに現地確認を行ったところ排水路底面部の破損並びに排水路下流端の欠損を確認。
- ヘリからの上空調査では周辺に新たな崩壊は見られなかった。

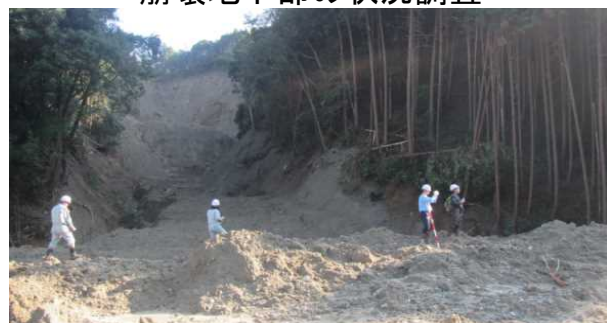
崩壊地下部の状況調査

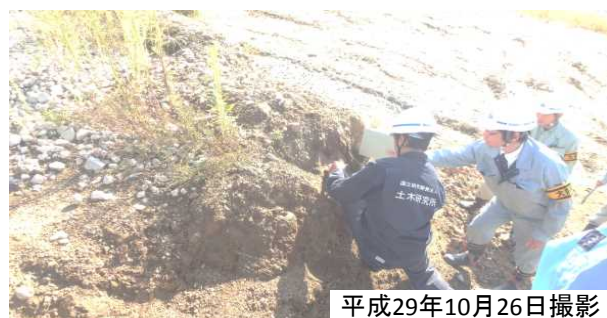
盛土(上部)の亀裂調査

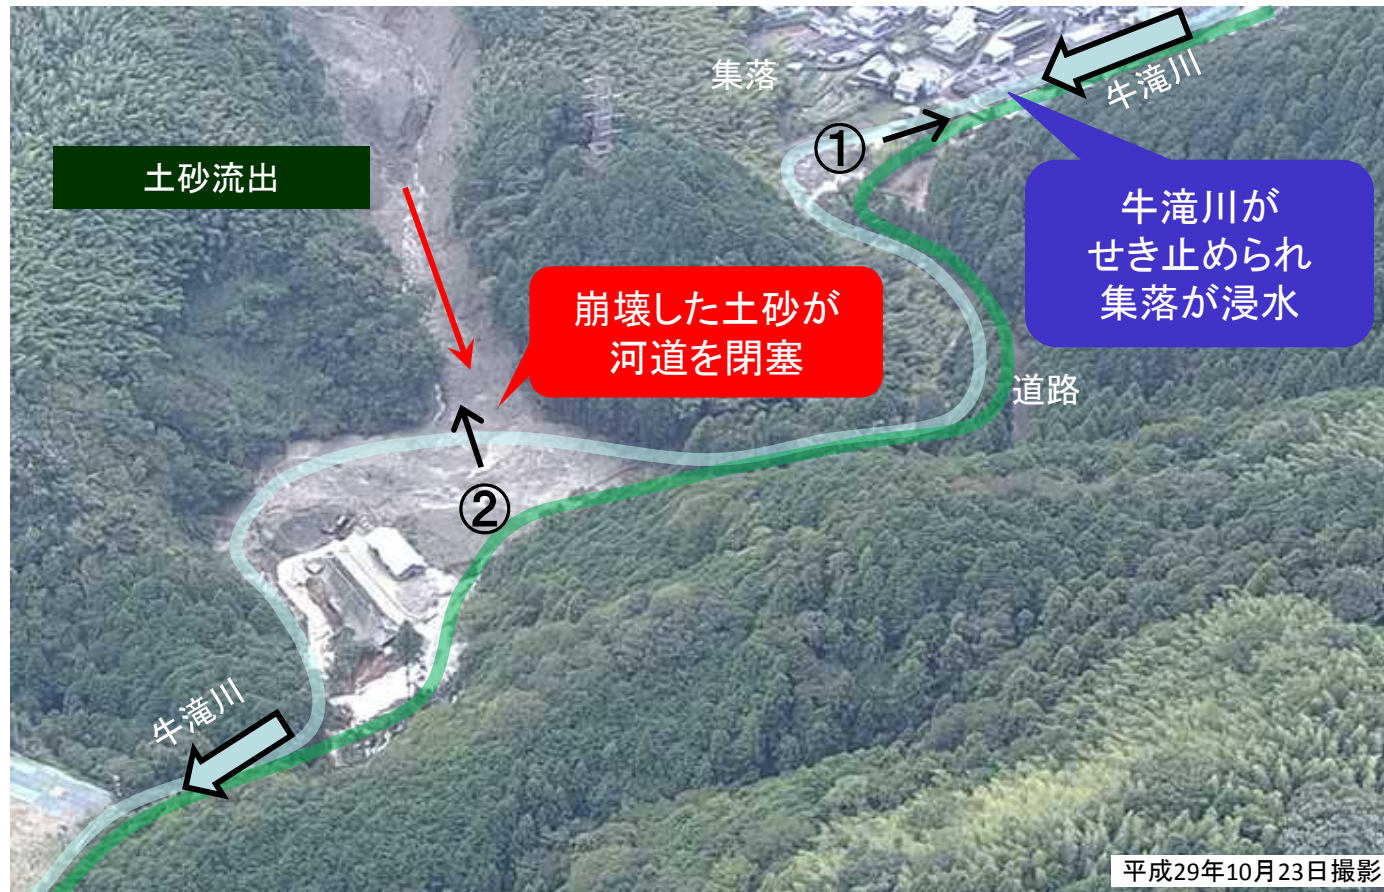
発生場所、日時:大阪府岸和田市大沢町 10月22日 17時20分頃

被災の概要: 府道西側斜面が崩壊し府道と東側の牛滝川が閉塞。

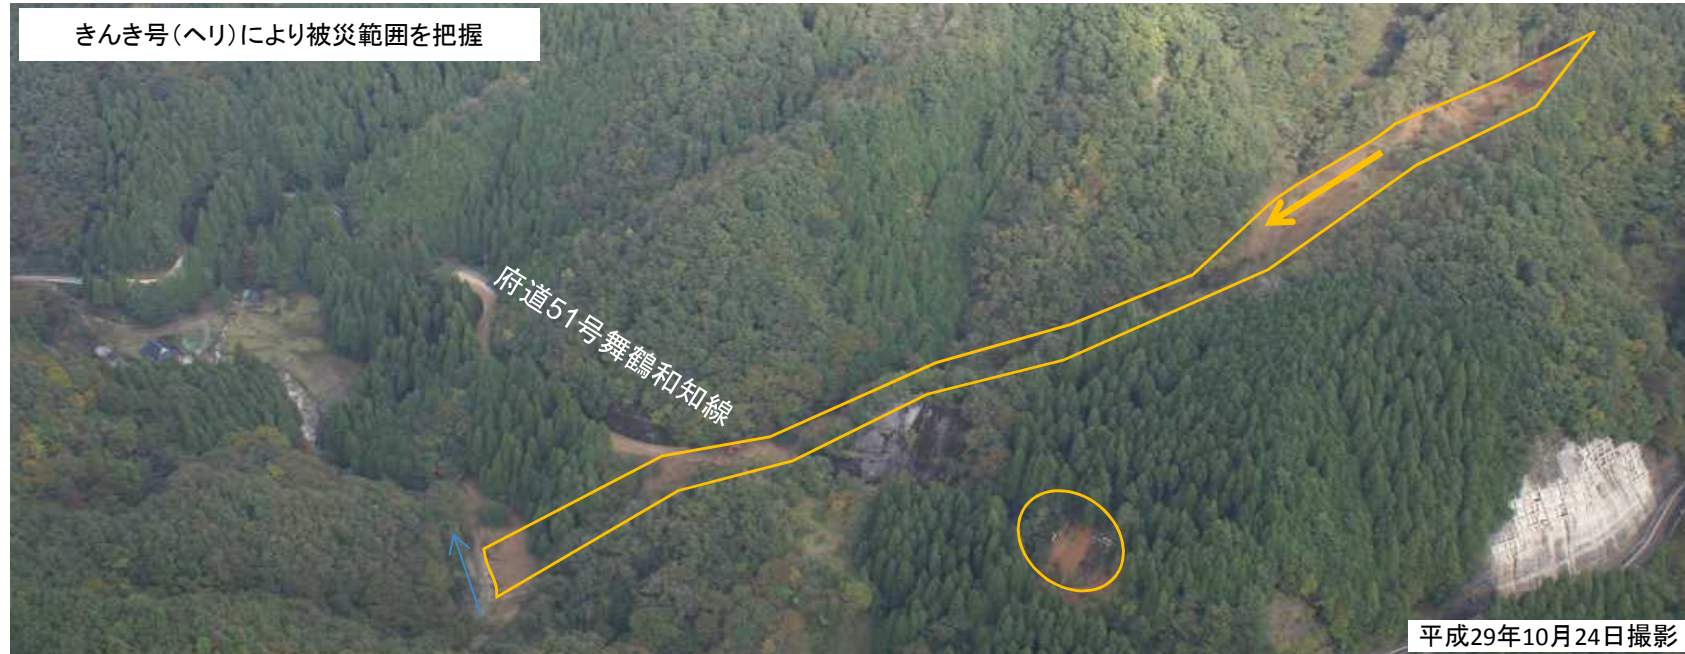
○ヘリによる上空からの調査、及びTEC-FORCEによる崩壊地の確認を実施した。  
○調査の結果2箇所の被害を確認し京都府へ情報を提供した。

きんき号(ヘリ)により被災範囲を把握

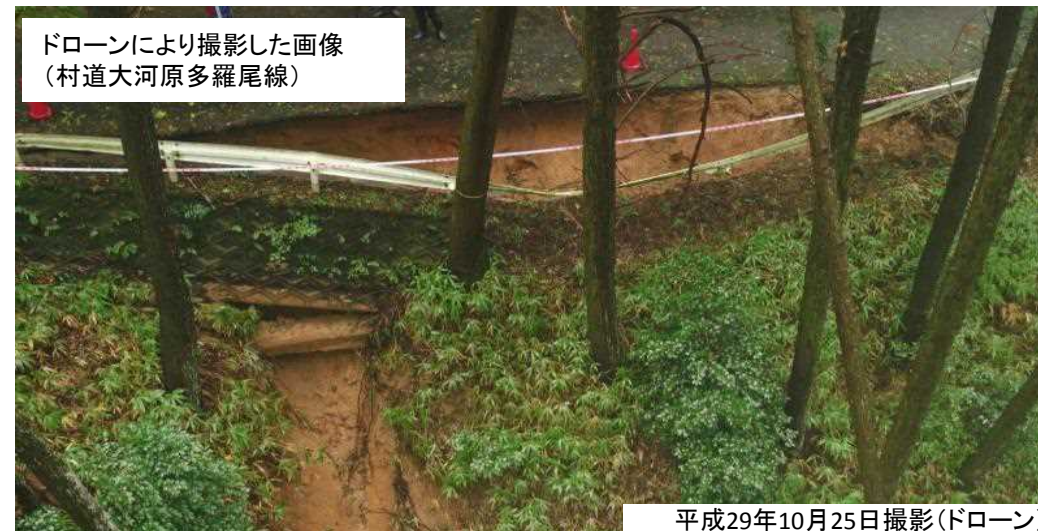
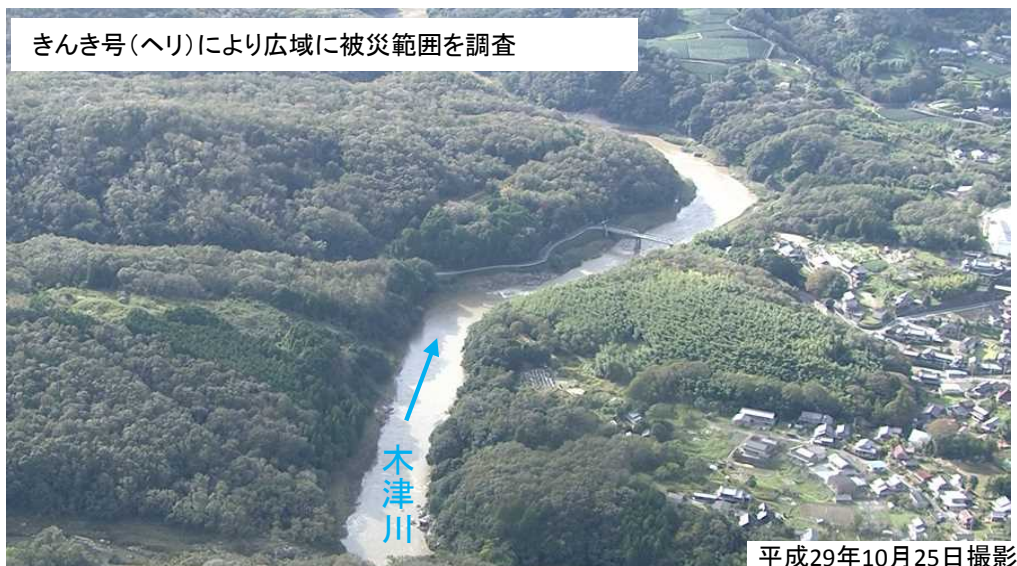
# 京都府 南山城村 被災状況調査

○ヘリによる上空からの調査、及びTEC-FORCEによる崩壊地の確認を実施した。  
○調査の結果9箇所の被害を確認し南山城村長に報告を行った。
