# 台風21号と前線による大雨の概要

[平成29年10月20日～23日]

## 《第4報》

国土交通省 近畿地方整備局  
河川部

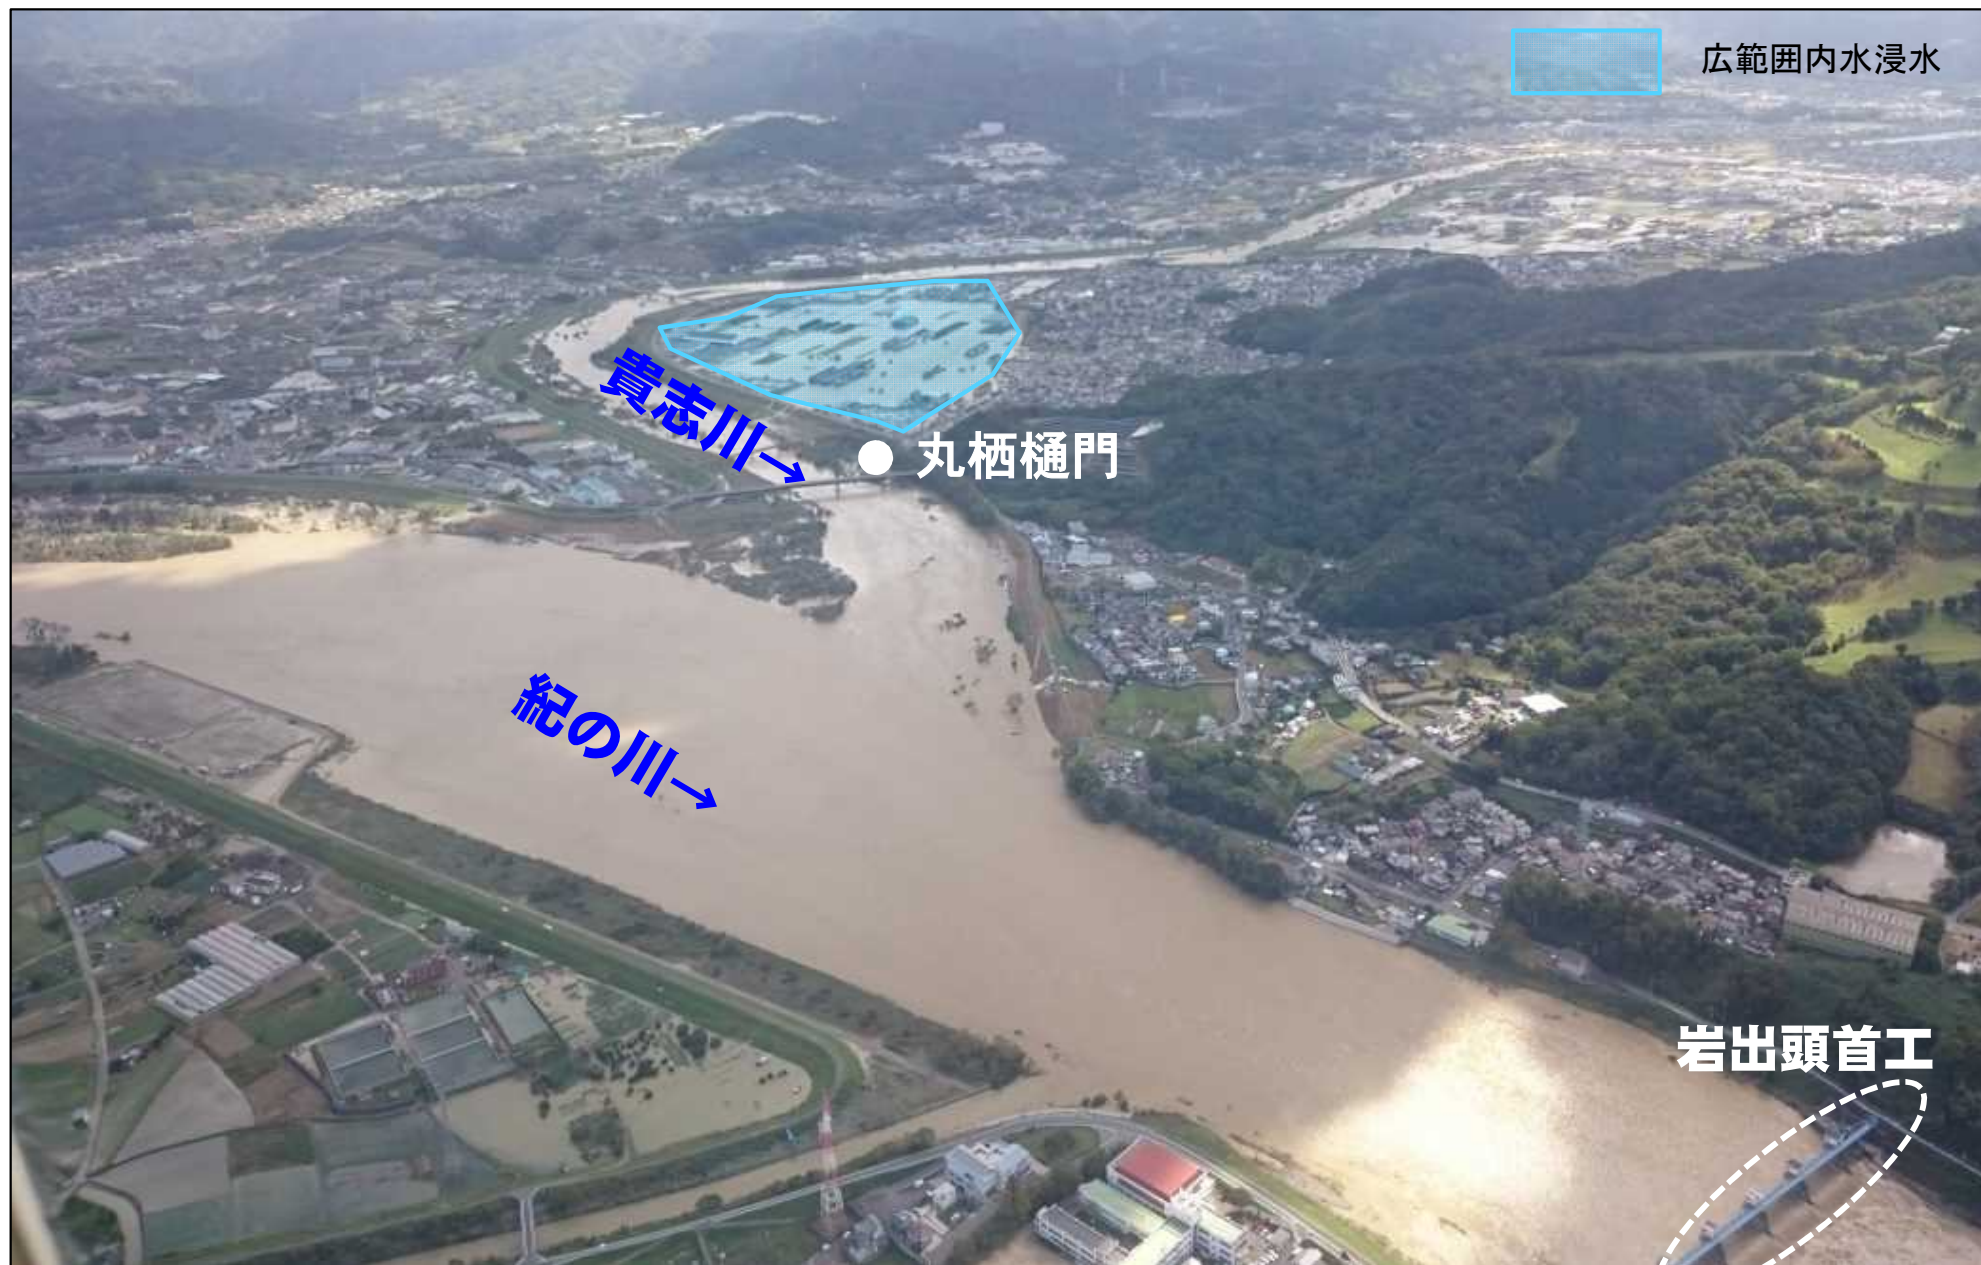
浸水面積 約40ha、家屋浸水70戸（床上浸水35戸、床下浸水35戸）

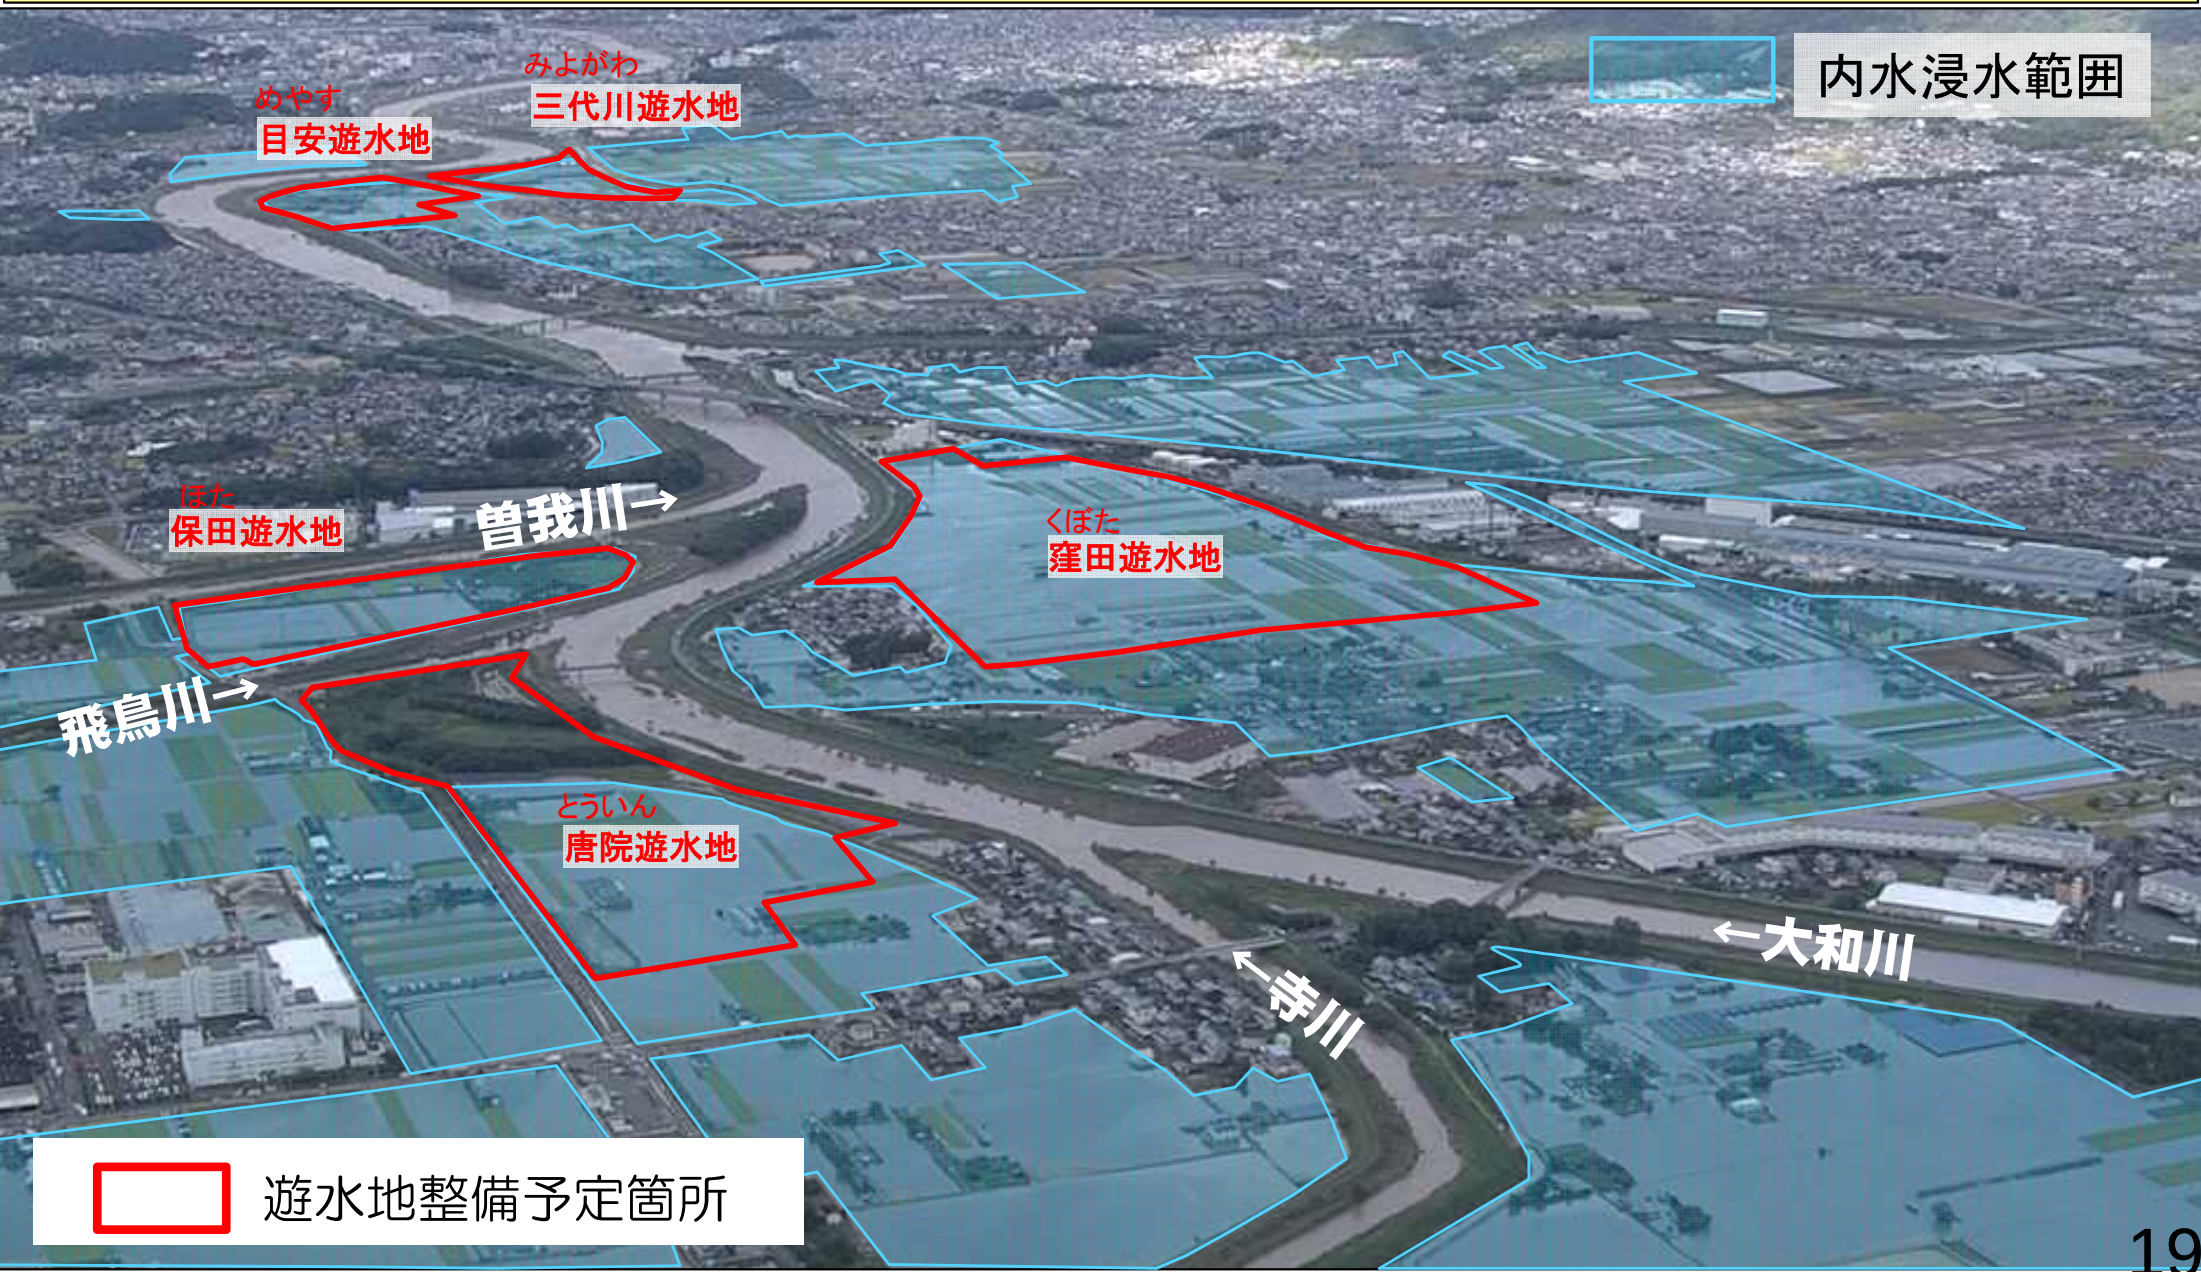
内水による浸水被害が広範囲で発生した。

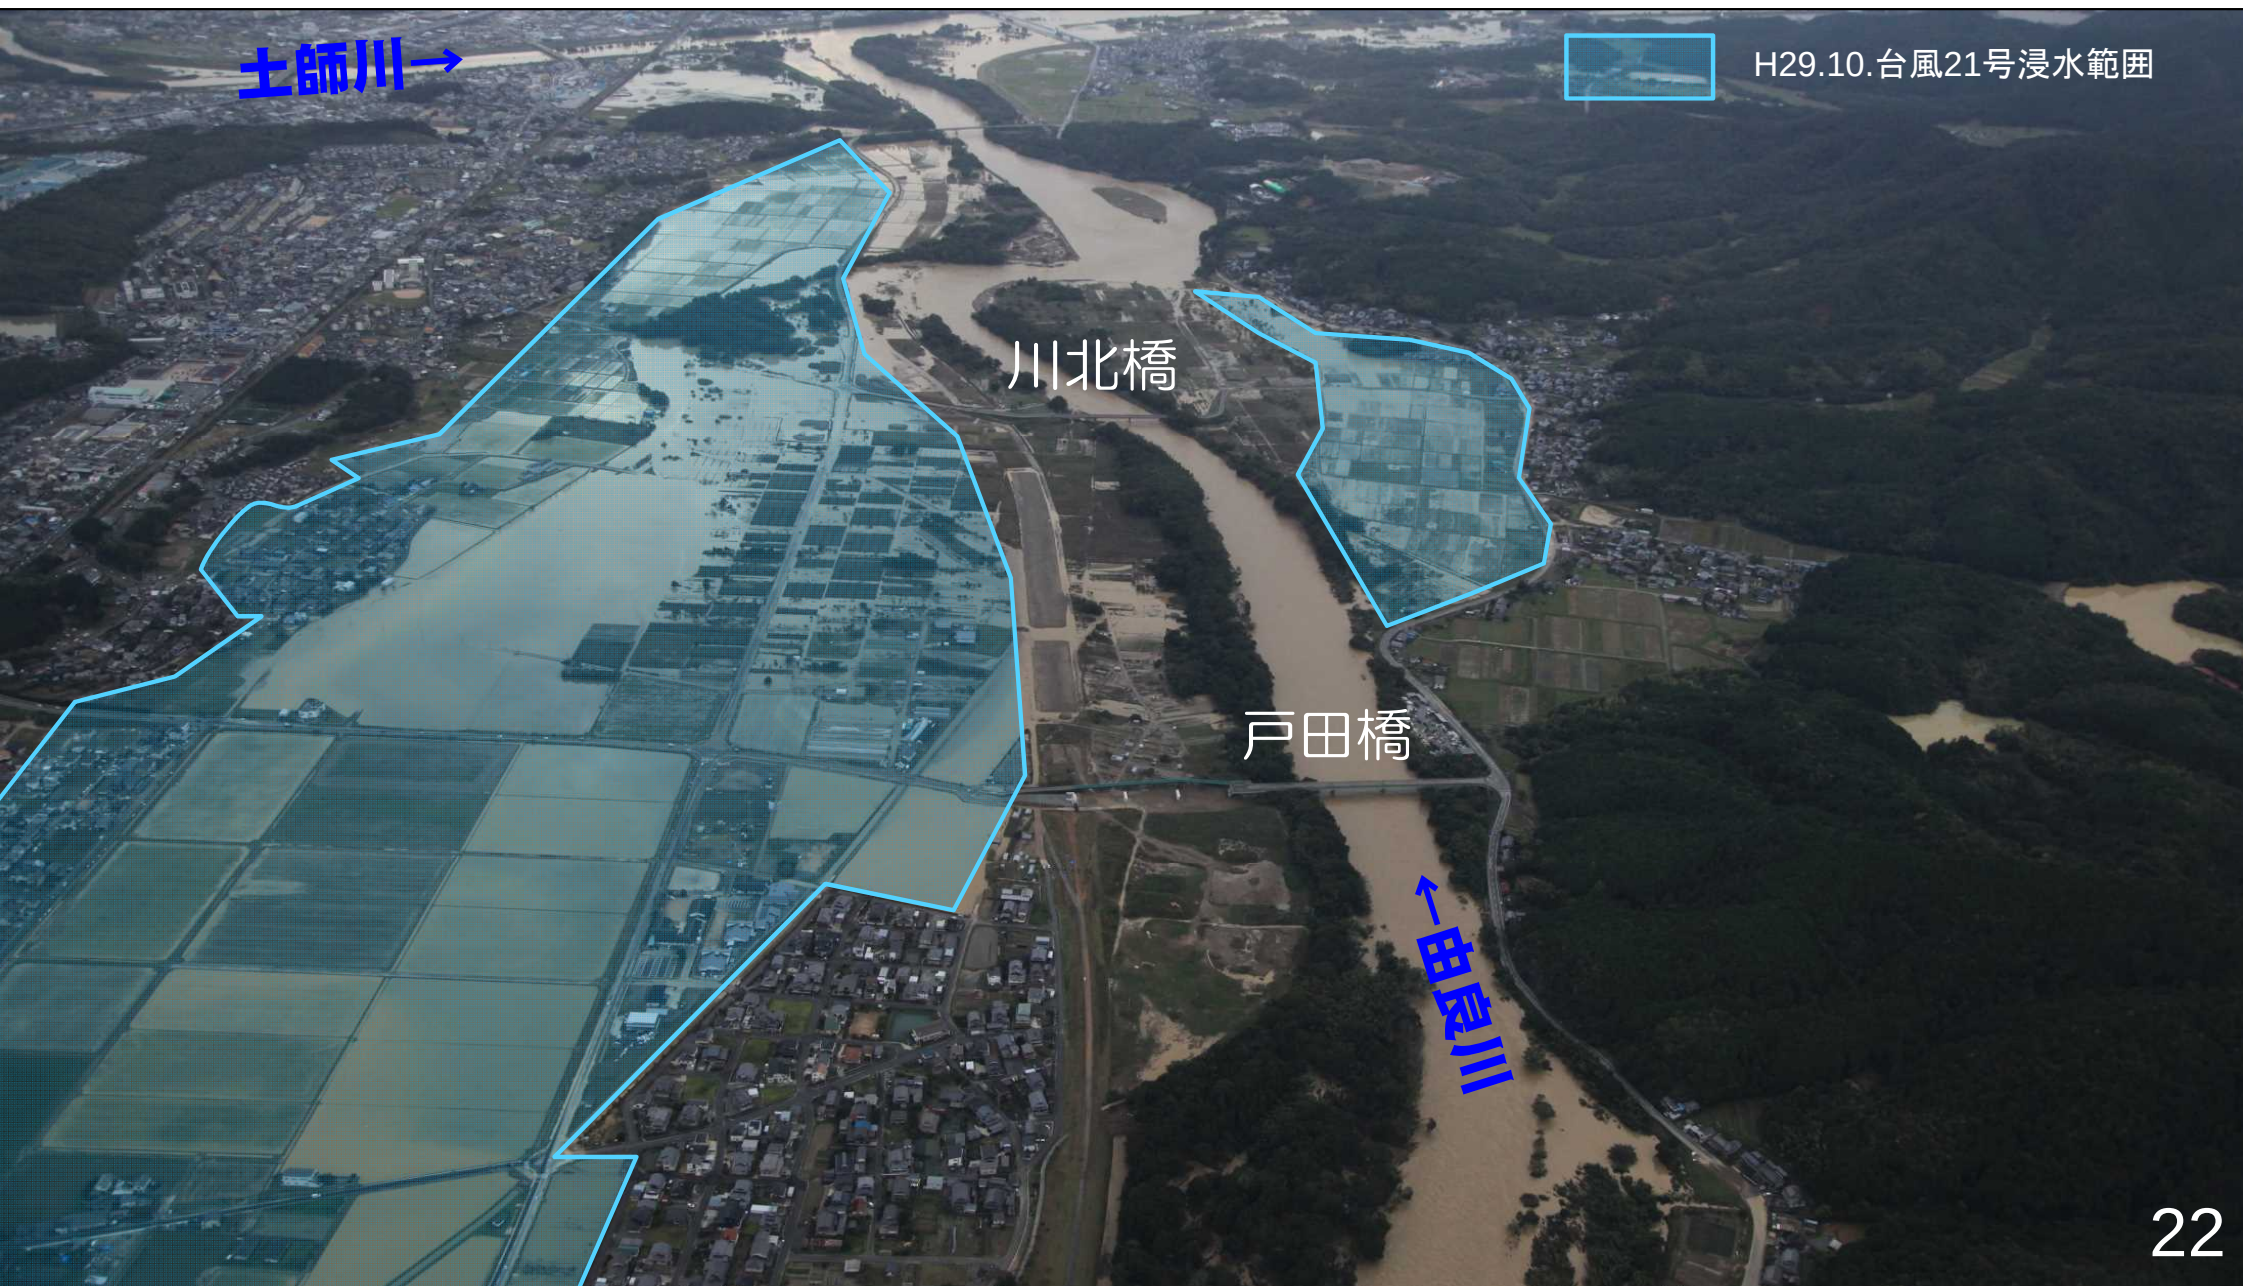
浸水面積約290ha、家屋浸水約50戸※（床上約30戸、床下約20戸） ※福知山市調べ

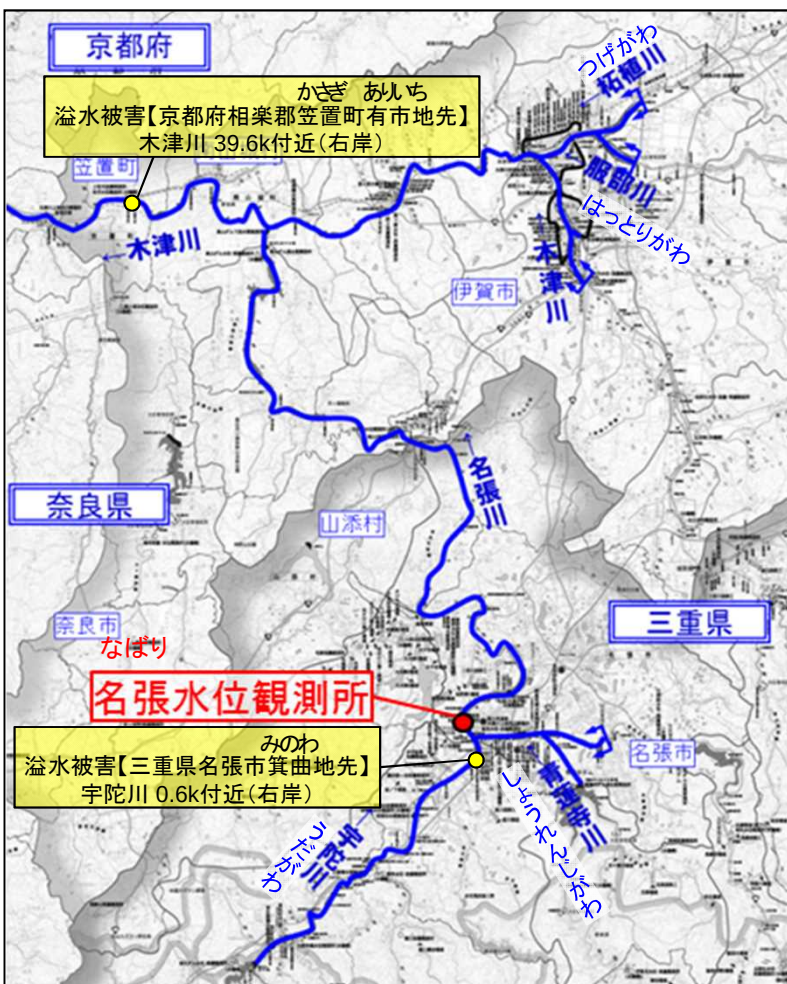
# 被害の概要④(淀川水系木津川支川宇陀川 三重県名張市箕曲地先) (淀川水系木津川 京都府相楽郡笠置町有市地先)

木津川・宇陀川については、道路冠水を確認。(箕曲地区については、床下浸水1棟を確認。)

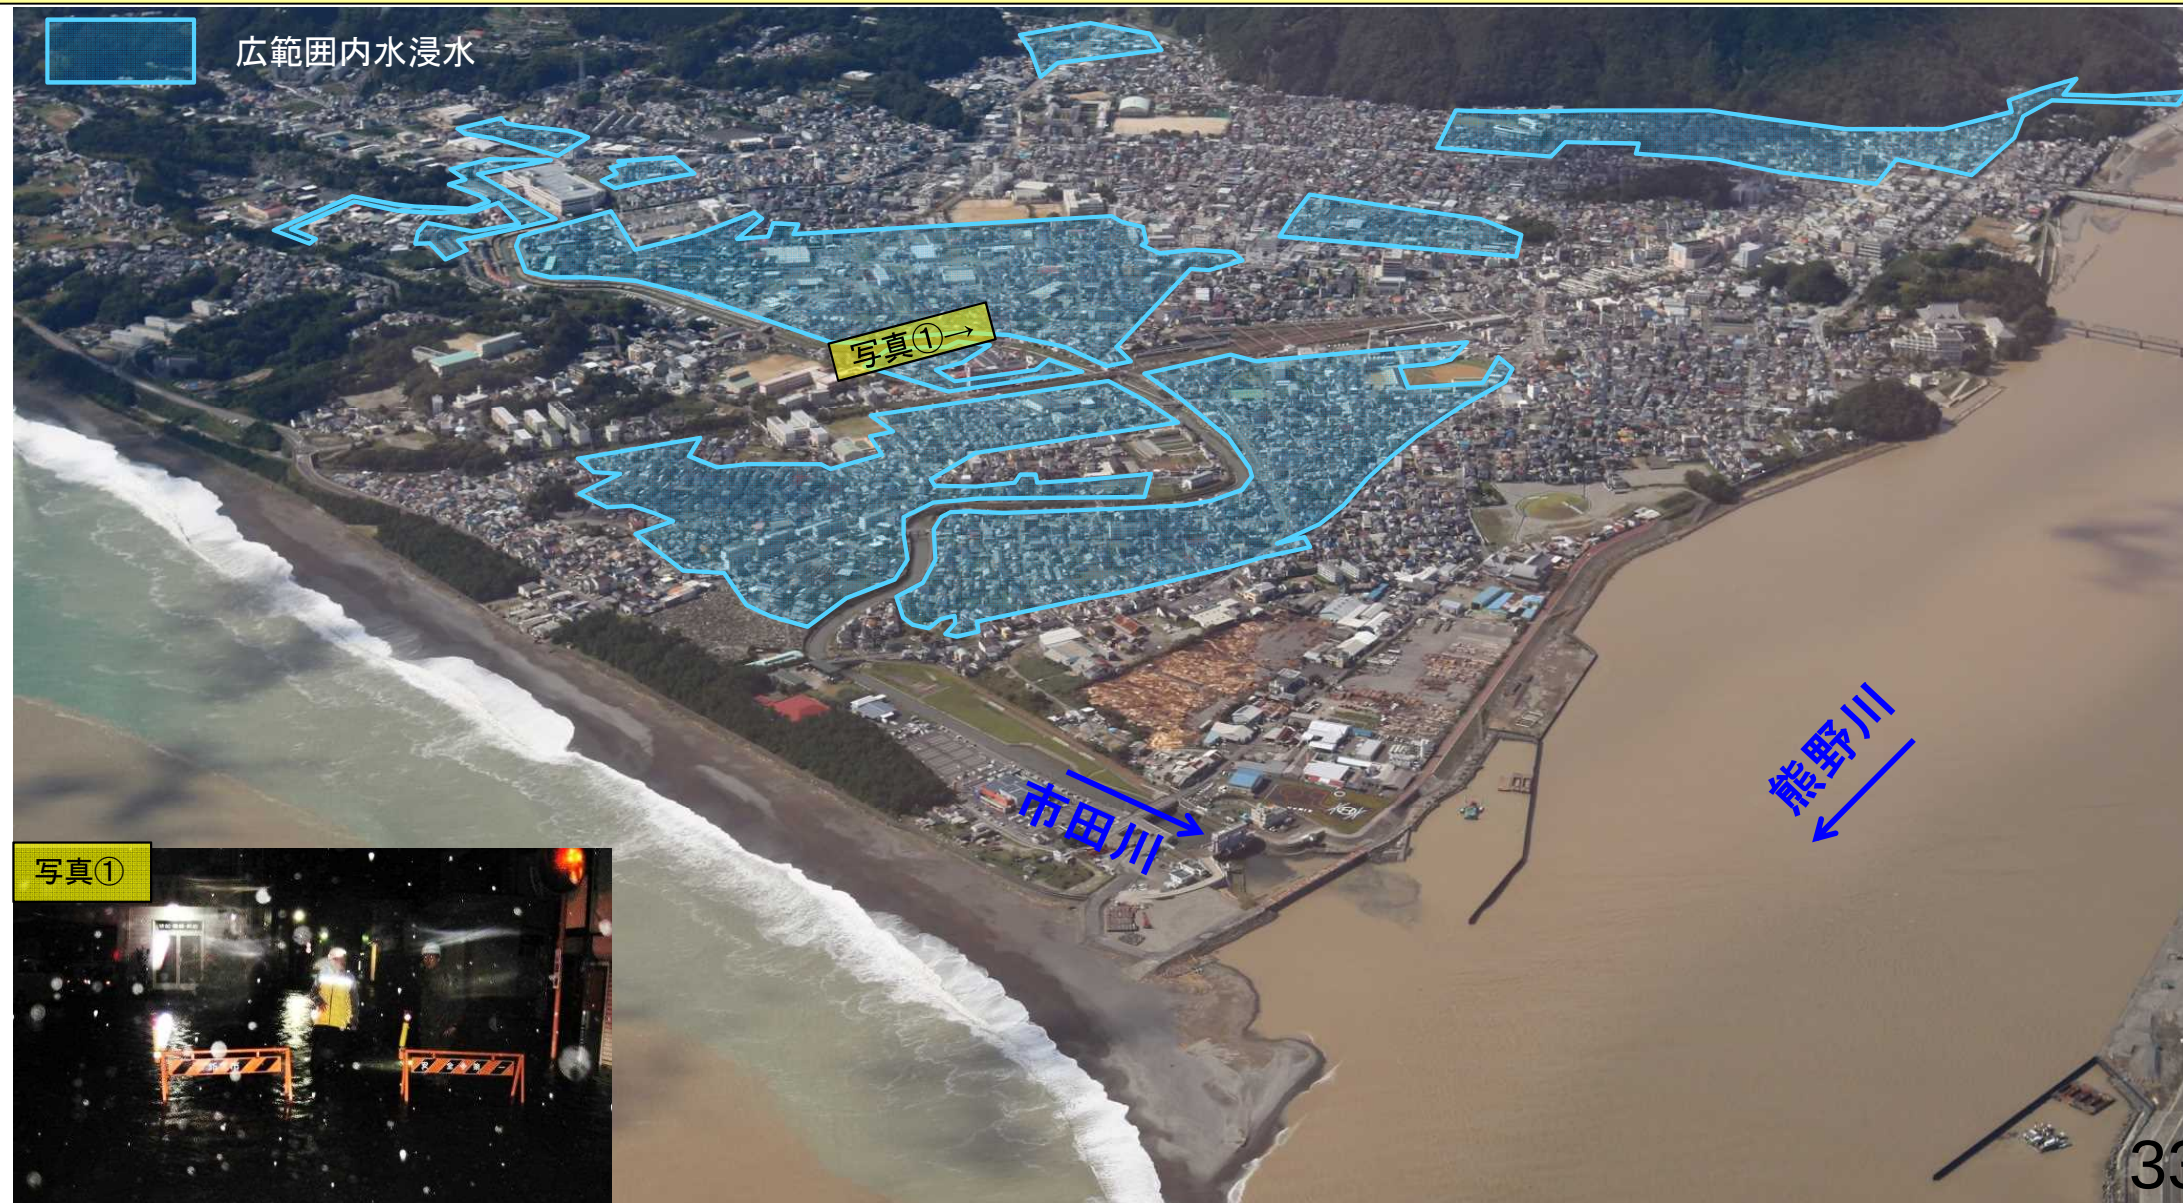
被害の概要⑦(新宮川水系市田川<sup>いちだがわ</sup> 和歌山県新宮市下田地先他)<sup>しもだ</sup>

内水による浸水被害が広範囲で発生した。

浸水面積 約84ha

家屋被害 1,150戸(床上浸水593戸、床下浸水482戸、一部損壊75戸)

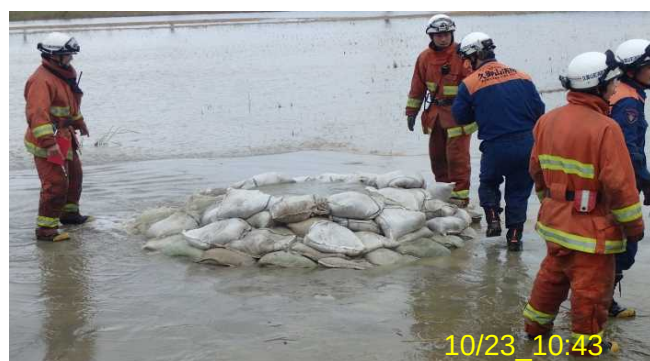
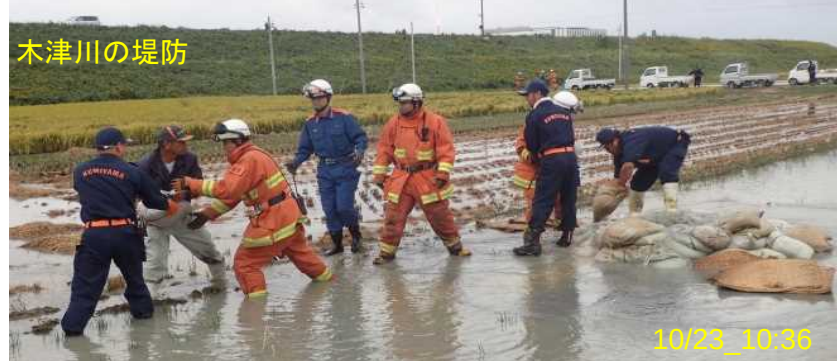
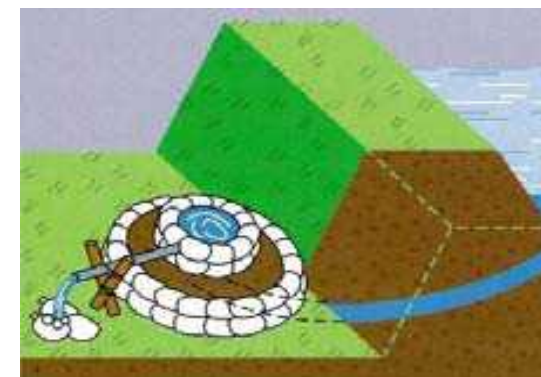
木津川の水位が上昇し、堤内地の水田で複数の噴砂が発見された。堤防決壊に繋がるおそれがある為、久御山町消防本部23名、久御山町消防団33名、合計56名により決壊を防ぐ水防工法として、釜段工を実施した。

## ■パイピングによる決壊

## ■対策(釜段工)

堤防の住居地側の漏水口を中心に円形に土のうを積み上げます。溜まった水の水圧により漏水の噴き出しを和らげます。

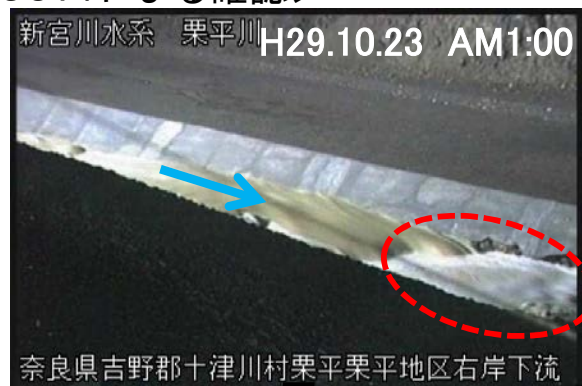
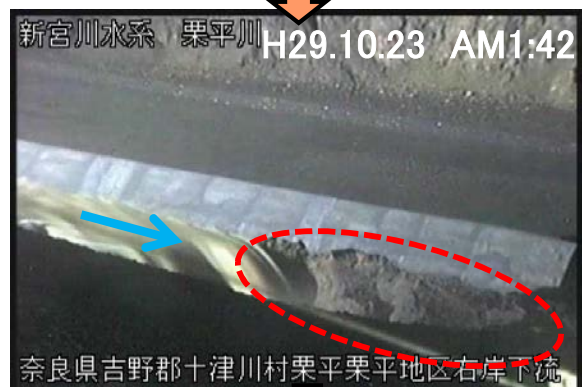
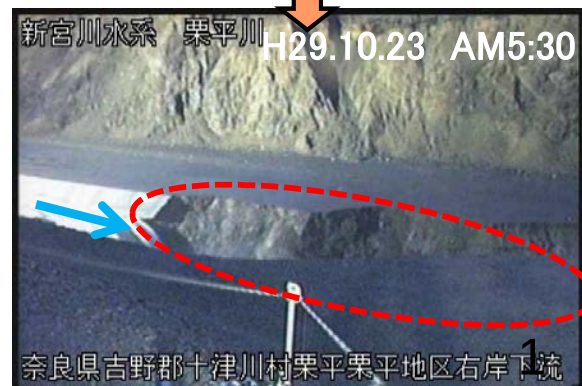
## <CCTVによる確認>

- 台風が接近している10月23日午前1時40分頃、栗平地区において排水路の変状をCCTVにて確認。
- 出水後、速やかに現地確認を行ったところ排水路底面部の破損並びに排水路下流端の欠損を確認。
- ヘリからの上空調査では周辺に新たな崩壊は見られなかった。

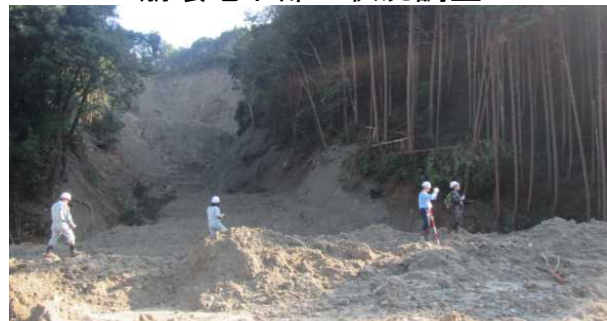
崩壊地下部の状況調査

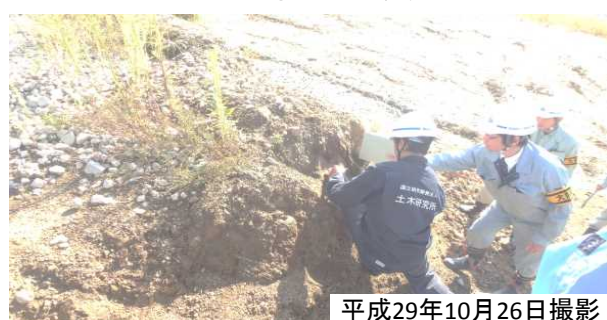
盛土(上部)の亀裂調査

- ・復旧方法については崩壊法面高が大きいことから、補強土擁壁等、法止め擁壁と盛土、舗装が有効。
- ・詳細については、斜面の支持に対する安定性照査、基礎地盤の状況等、現地におけ土質特性の把握が必要。
- ・対策については、反対側斜面も考慮が必要。
- ・降雨等により被害拡大が懸念されることから、早期の対策が必要。

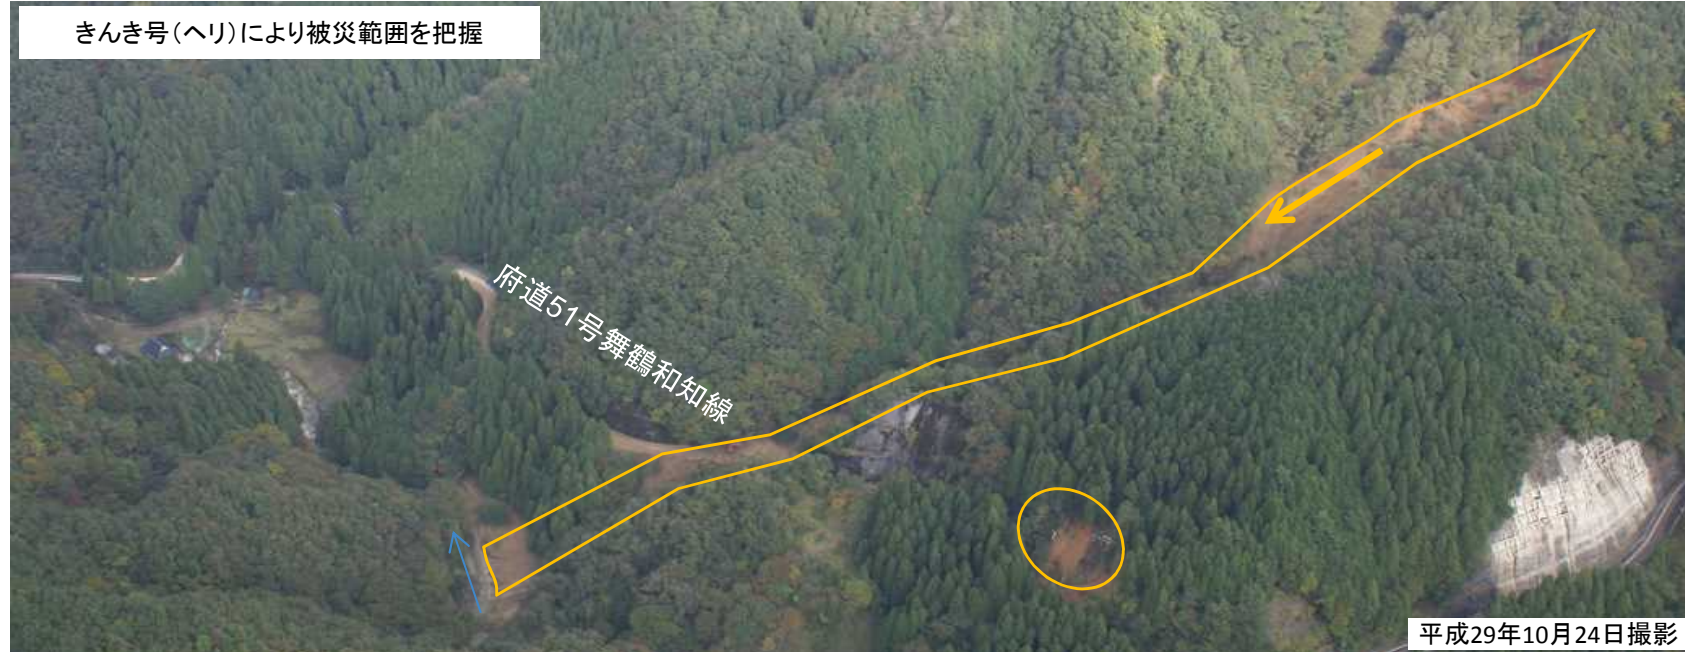
○ヘリによる上空からの調査、及びTEC-FORCEによる崩壊地の確認を実施した。  
○調査の結果2箇所の被害を確認し京都府へ情報を提供した。

きんき号(ヘリ)により被災範囲を把握

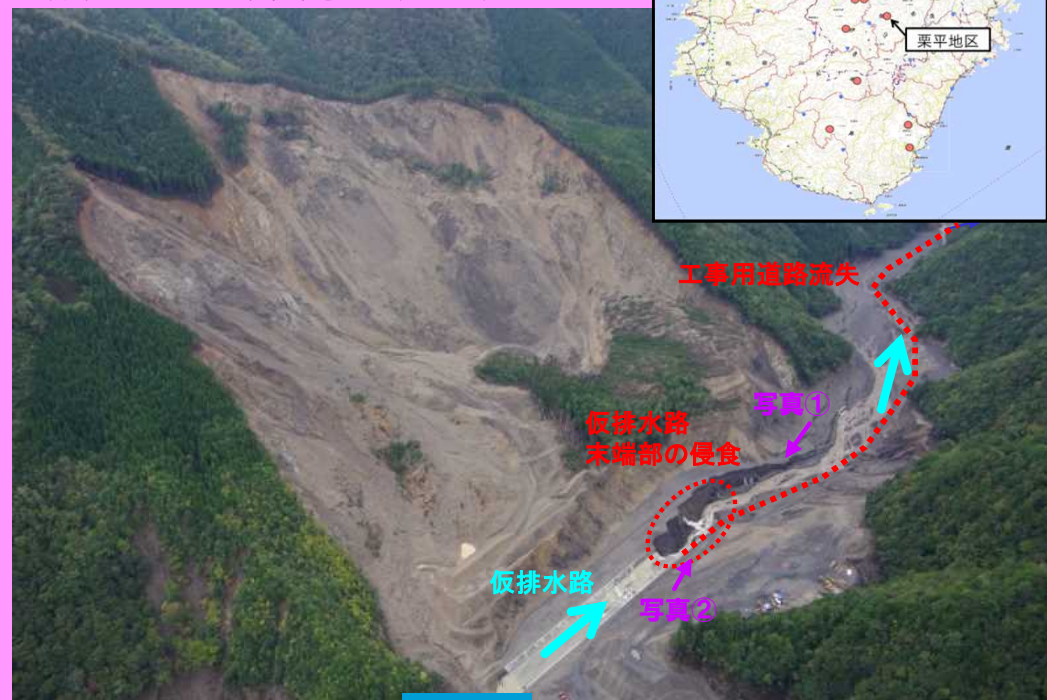
平成29年10月23日  
仮排水路の被災確認(ヘリ)
