台風21号と前線による大雨の概要

[平成29年10月20日～23日]

《第5報》

国土交通省 近畿地方整備局
河川部

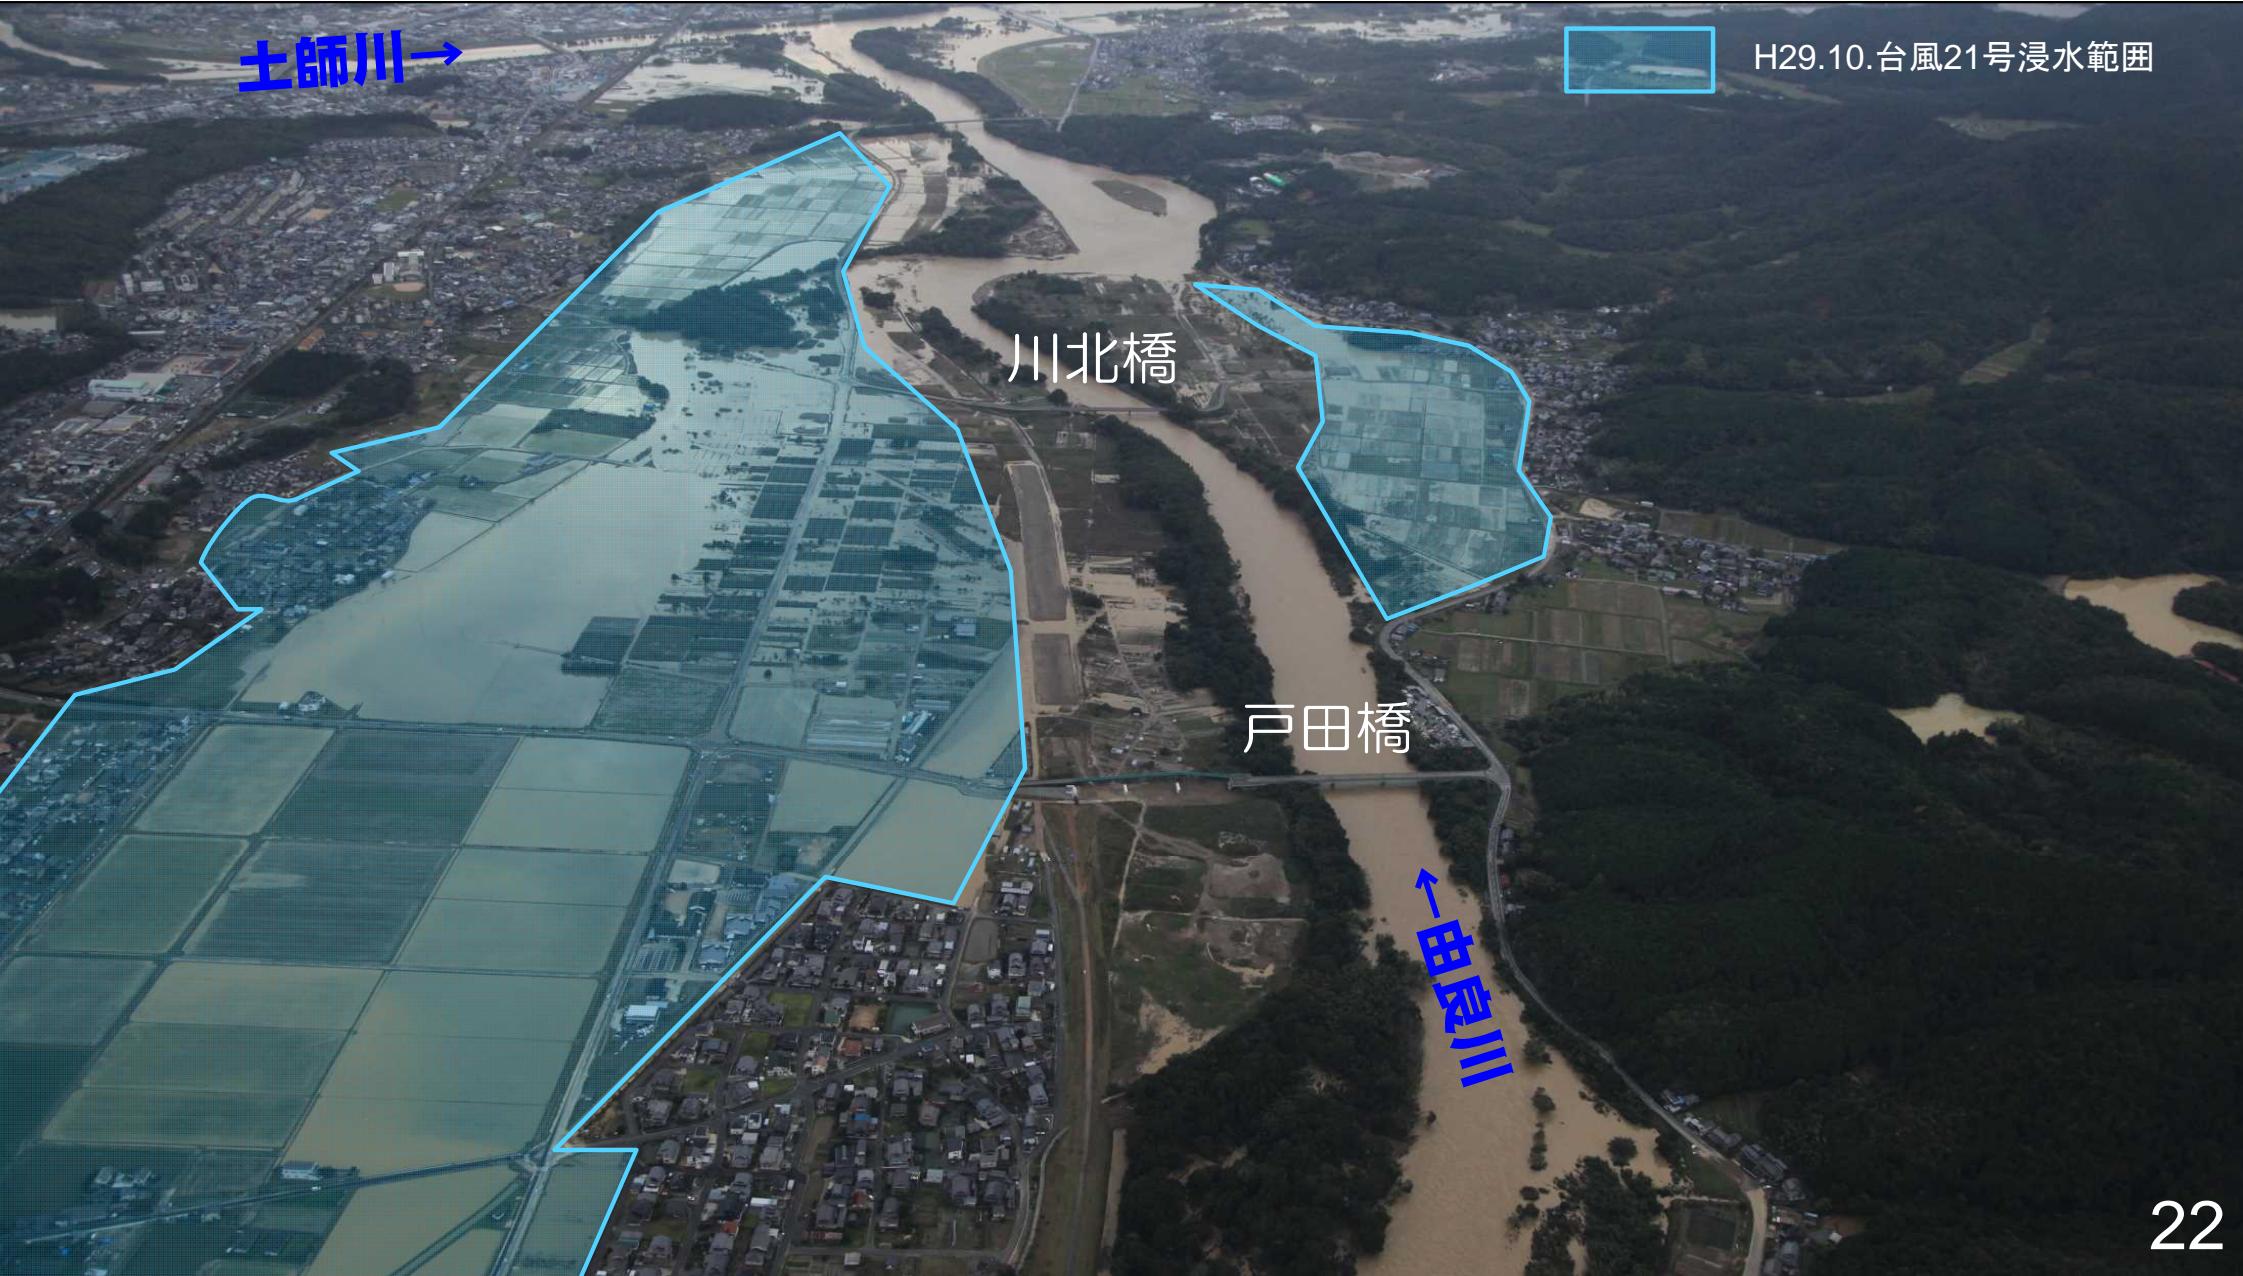
被害の概要③（由良川水系由良川 京都府福知山市戸田地先）

浸水面積約290ha、家屋浸水約50戸※（床上約30戸、床下約20戸）
※福知山市調べ

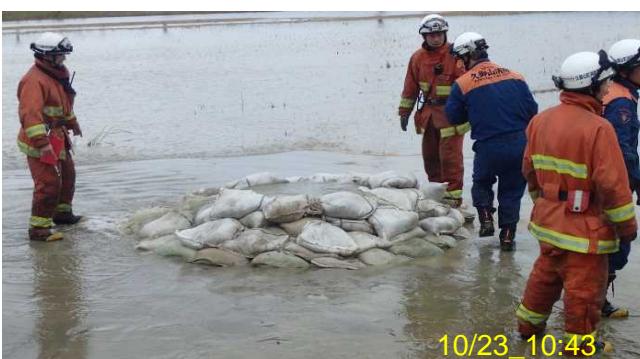
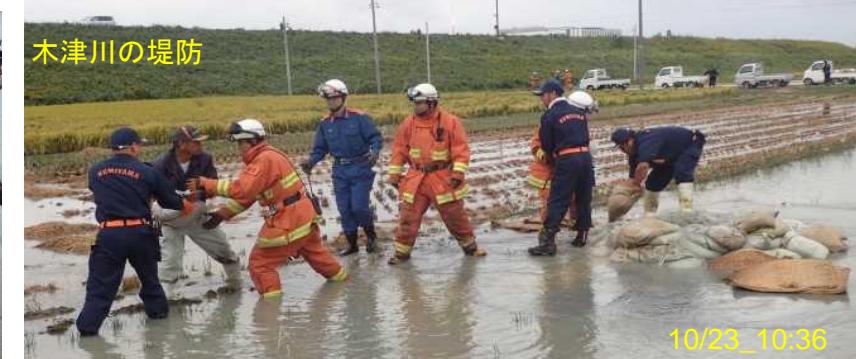
木津川の水位が上昇し、堤内地の水田で複数の噴砂が発見される。堤防決壊に繋がるおそれがある為、久御山町消防本部23名、久御山町消防団33名、合計56名により決壊を防ぐ水防工法として、釜段工を実施。

■パイピングによる決壊

地盤内に水が浸み込み、パイプ状の水みちができる

放置すると水みちが広がり、堤防がすべり始める

決壊前に釜段工を実施

堤防の住居地側の漏水口を中心に円形に土のうを積み上げます。溜まった水の水圧により漏水の噴き出しを和らげます。

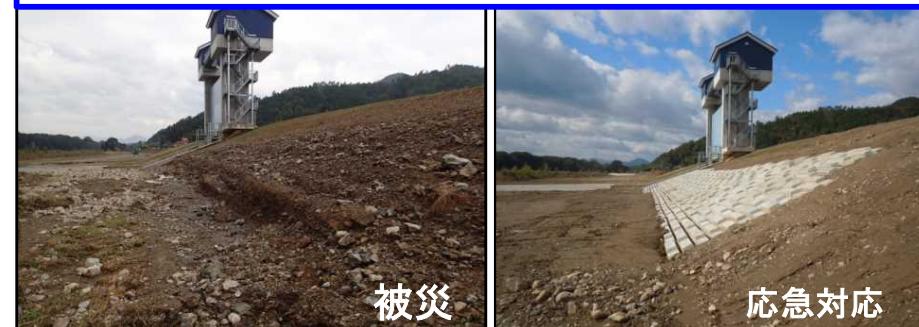
河岸侵食事例(福知山市私市)

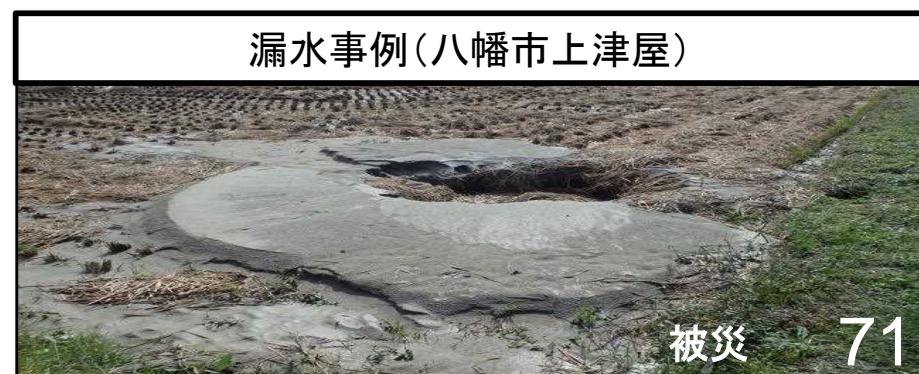
漏水事例(八幡市上津屋)

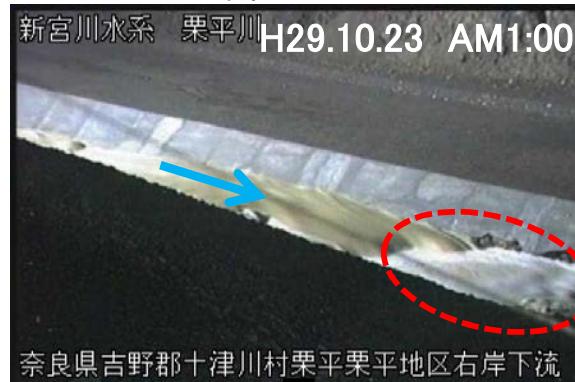
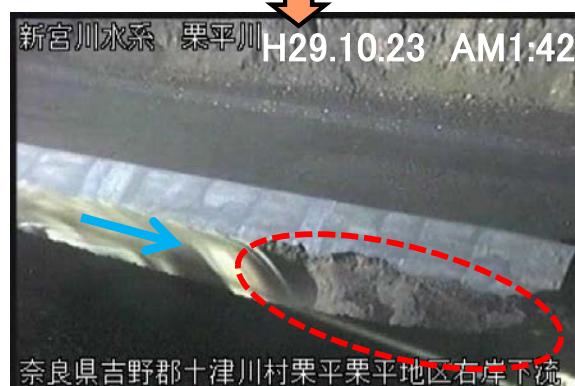
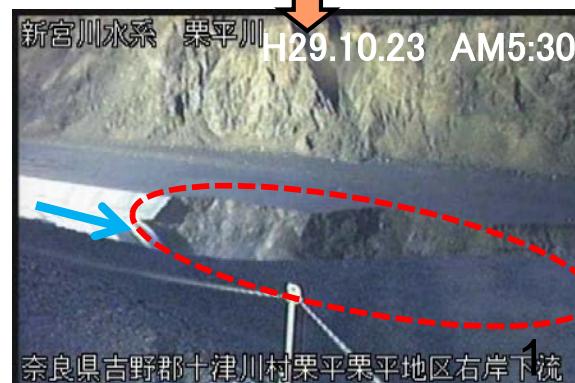
<CCTVによる確認>

- 台風が接近している10月23日午前1時40分頃、栗平地区において排水路の変状をCCTVにて確認。
- 出水後、速やかに現地確認を行ったところ排水路底面部の破損並びに排水路下流端の欠損を確認。
- ヘリからの上空調査では周辺に新たな崩壊は見られなかった。

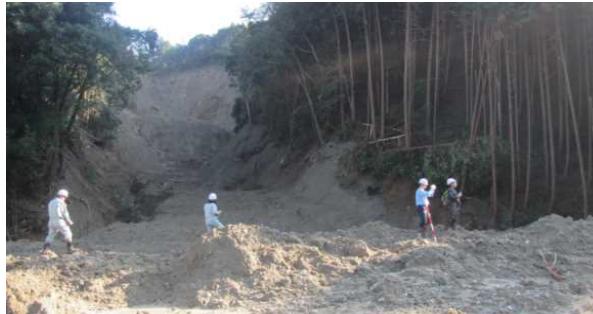
崩壊地下部の状況調査

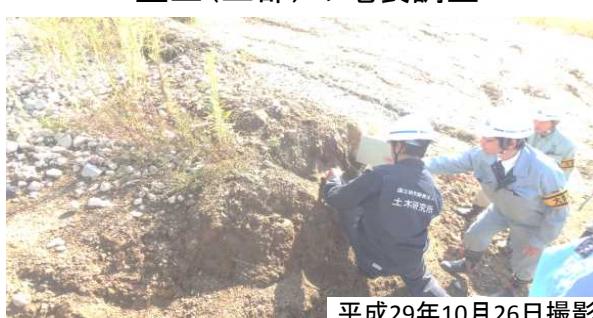
盛土(上部)の亀裂調査

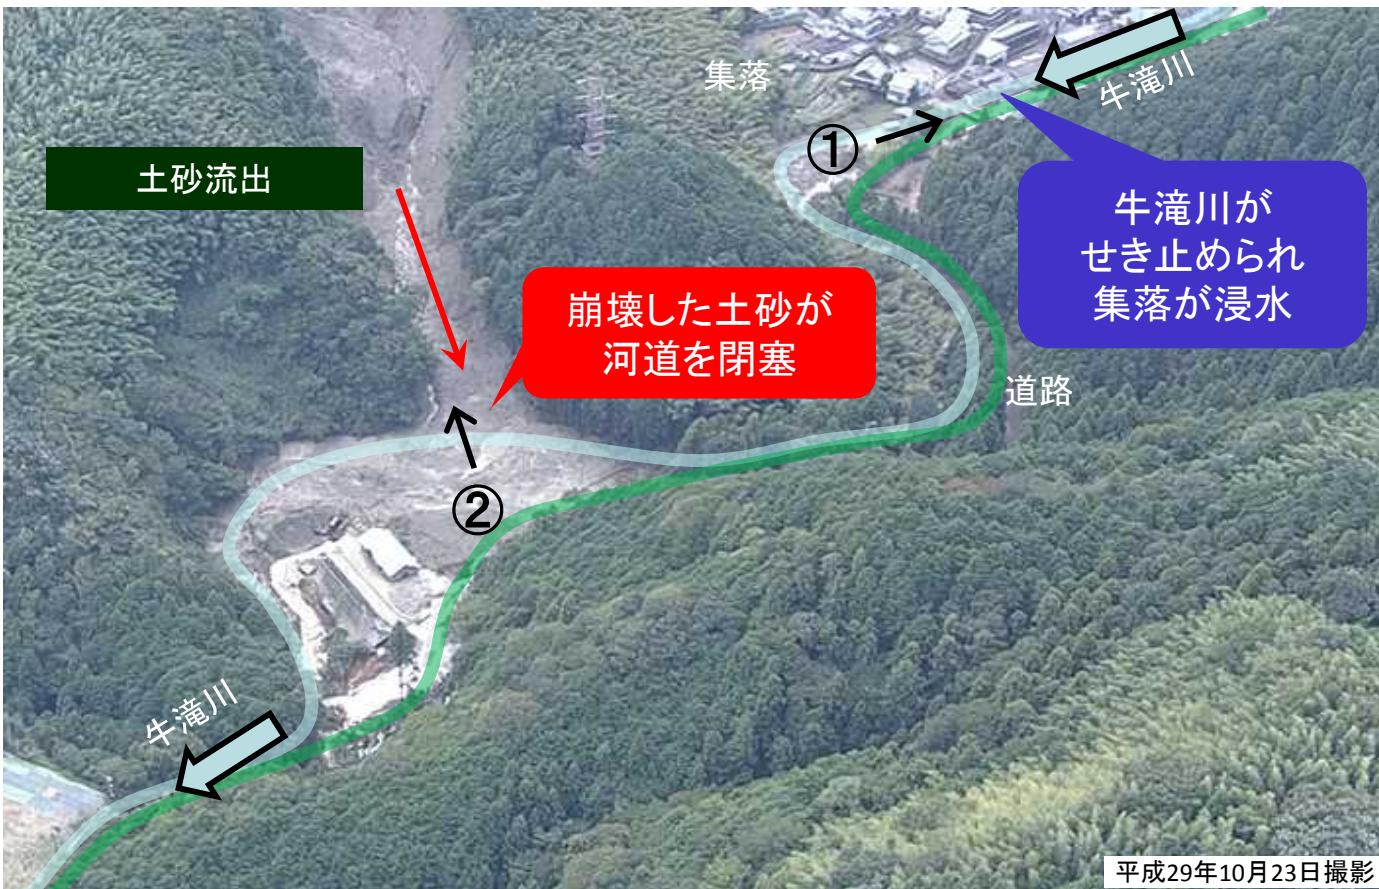
被災の概要: 府道西側斜面が崩壊し府道と東側の牛滝川が閉塞。
