9月	モニターレポート	担当出張所	伏見出張所
担当区間	国道1号宇治川大橋～三川合流部背割堤（34.6km～42.4km）		
モニター実施日時	令和元年9月17日 10時～11時30分		
天候	晴れ

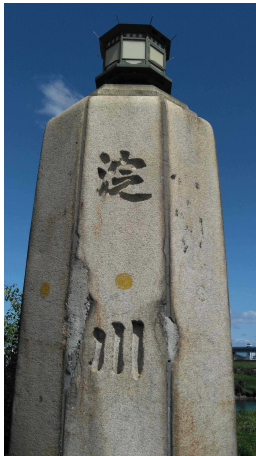
宇治川ごこう橋たもとの表示を見ると、橋の左右に淀川、ごこうばしと書かれている。川は宇治川であるが、橋の袂の石柱に淀川と彫られている。三川合流後に淀川となるのであるが、なぜでしょうか、不思議に思いました。何らかの説明が、どこかで必要なではありませんか。

ごこう橋 石塔

淀川は、琵琶湖の南端から始まり、滋賀県・京都府・大阪府を流れ大阪湾に注ぐ一級河川です。河川法上の正式名称としては、全区間、「よどがわ」となりますが、通称として、滋賀県区間は「せたがわ」、京都府区間（三川合流地点まで）は「うじがわ」が使用されています。ちなみに、河川名看板の表示では、八幡市・久御山町区間では「よどがわ」と、京都市・宇治市区間では「うじがわ」となっています。

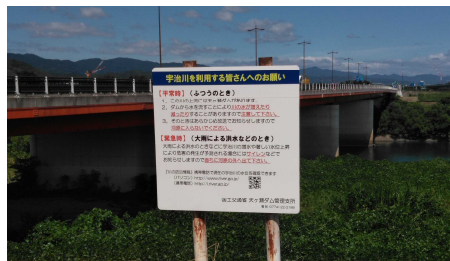
また、同じ地点での案内板表示は、宇治川と書かれています。これも不思議でした。

ごこう橋付近 案内板（宇治川と表示）

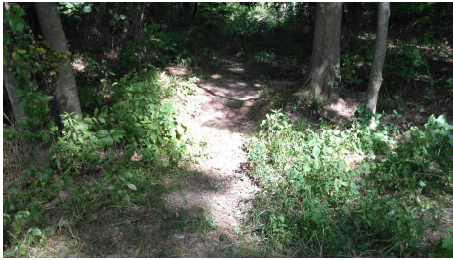
背割堤の先端展望台に向かいました。左岸堤防サイクリング道（宇治川）では、宇治川が見られない草原がひろがっています。その途中に草を踏みつけて出来たと思われる道がありました。

その周辺には看板等なく、危険箇所と見られます。小生、少し、道らしきところを進みましたが、すぐに引き返しました。何か対応が必要と考えます。

#### サイクリング道の途中で発見

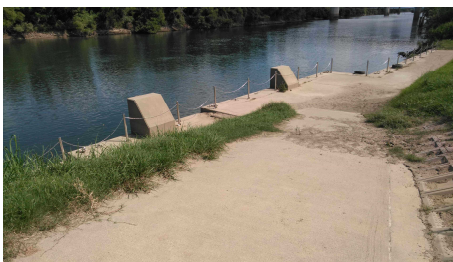
しかし、その駐車場から左岸堤防下流に向かってすぐ隣の場所と思いますが、危険と思われる場所があります。水際がコンクリートで出来ており、しっかりした防護対策がなされていないように思われます。

#### 防止対応としては不十分

水際がコンクリートとおっしゃっている箇所は、船着き場として河川管理者が管理しており、立ち入り禁止のためにチェーンを張っています。

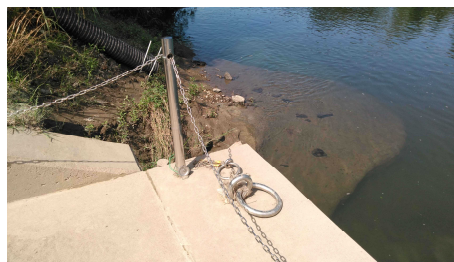
#### 防止対策としては不十分

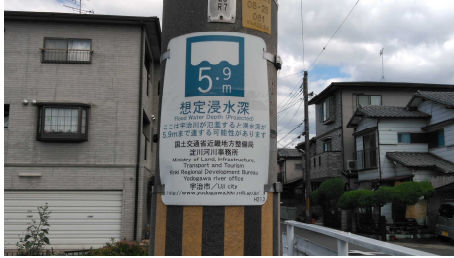
先日、自宅の隣の町内の電柱をなにげなく見上げてみると、白い金属板に「想定浸水深」5.9m、国土交通省近畿地方整備局、淀川河川事務所、最後に宇治市と表示されていました。

宇治川が氾濫すると・・・・・・と言う警告です。浸水にかかる時間も示して戴ければ危機意識は高まるものと考えます。

電柱表示を見て、我が家の一階は全滅。命は、2階に預けることと致しました。2階もダメかな、考えさせられる表示でありました。
