2月 モニターレポート	担当出張所	伏見出張所
担当区間	国道1号宇治川大橋～三川合流部背割堤（34.6km～42.4km）	
モニター実施日時	令和2年2月25日 9時45分～11時15分	
天候	曇り

- 1 花見の時期が近づくことから、今月は背割り堤周辺の危険箇所の有無を調査することとした。
- 2 また、安全のための対応箇所、今後に向けて改善可能箇所等発見した場所についても報告することとした。

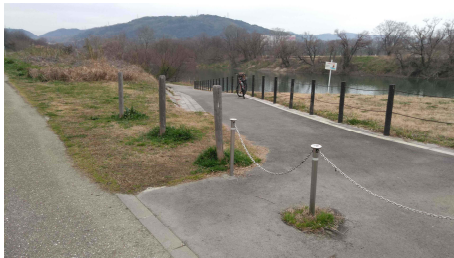
コンクリート上の杭には鎖があるが、木の杭間に鎖がなく、川べり続くので鎖の設置が必要。

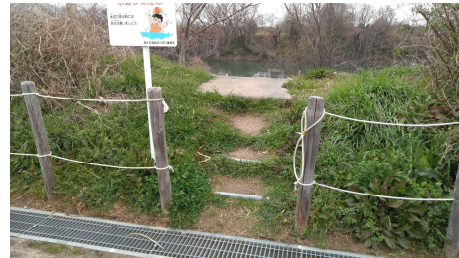
入口両側杭間には、ロープでふさがれていない。日常的に通行出来ないと思います。何故なのか、危険である。

船着場への坂路入口については、車両の通行禁止を目的としています。仮に人が坂路を降りて行っても、船着
場には、転落防止柵が設置されているので、特に問題は無いと考えています。

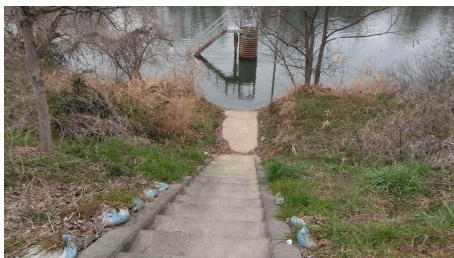
日常的に通行出来るようで、危険です。

水質監視採水所へのアクセスの入口については、現在ロープが張られており、通れないよう対策が講じられて
います。

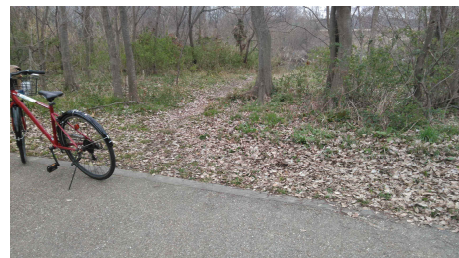
サイクリング道路から藪を通り抜け、川に出ます。危険です。

ご指摘の管理用通路（サイクリング道路）から河岸へのアクセス道路ですが、河岸が切り立っていますので、
危険と思われる、入口付近に、注意喚起の標識等が必要と考えます。

以下の標識が近くに設置されているので、移設での対応等を検討します。

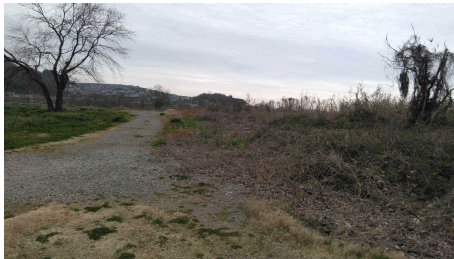
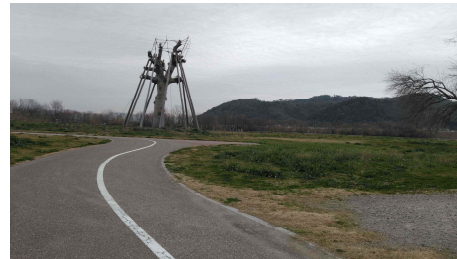
- ② 背割り堤の先頭付近には、広大な草地があります。多目的に活用出来ればと思います。何か計画があるのでしょうか。

背割り堤の先端の高水敷（草地）については、国営河川公園区域として公園管理者（淀川河川事務所）が占有し
ています。

高水敷と言う性質上、原則として工作物の設置は出来ず、広場・グラウンドとしての利用が一般的です。

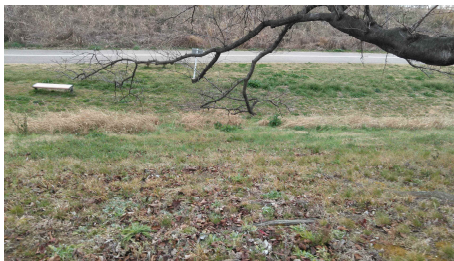
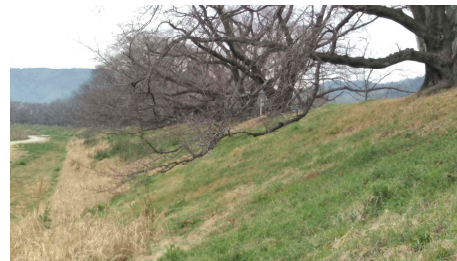
- ③ 背割り堤の中間地点付近では、桜枝が斜面に沿うような箇所が幾つか見られます。大勢の方々が訪れ、ふざけて枝を折ったり、ケガがあつてはなりません。前もって切り取るなり、何か策を願いたい。

ご存じのように、背割堤の桜並木は、観光スポットとなっています。
ことわざにも「桜切る馬鹿、梅切らぬ馬鹿」とあるように、桜の剪定は、極めて難しいものです。
桜の管理も、公園管理者が行っていますが、明らかに管理上支障があるような場合でなければ、剪定は難しいように思います。

ご意見については、公園管理者に伝えます。

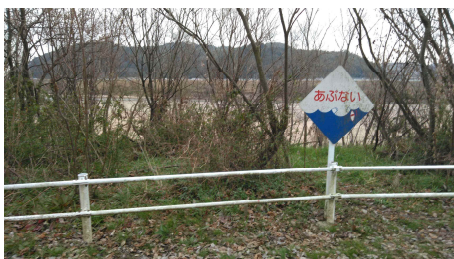
背割り堤の木津川沿いです。くい打ち進行中。

木津川に面した道路にあって、川と道路の間
に生い茂っている場所が危険であるというこ
とから、杭を打ち安全を確保している。

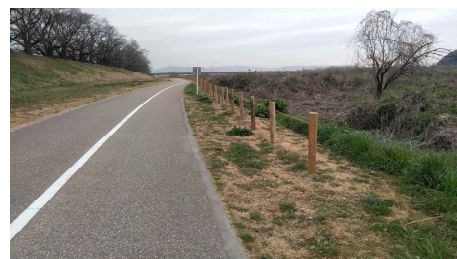
背割り堤の先、展望台を迂回し、広大な草地

遠くに、御幸橋が見られます。背割り堤の

から、木津川に面した一角を安全にブロック
しています。川面と道路との距離が短いことが
その理由なのかとも思いました。
