9月 モニターレポート	担当出張所	毛馬出張所
担当区間	淀川下流左岸 JR 東海道本線上淀橋梁～大阪市守口市境界（左岸 8.8～14.6 km）	
モニター実施日時	令和2年9月19日 10時00分頃から12時00分頃 令和2年9月29日 10時30分頃から12時00分頃	
天 候	令和2年9月19日 晴 令和2年9月29日 晴	
<p>（見出し） 今月は、担当区間の防災関連設備等を中心に確認しました。</p>		
<p>（担当区間の下流端） JRの上淀橋梁近くにある設備であるが、その目的は不明。</p>

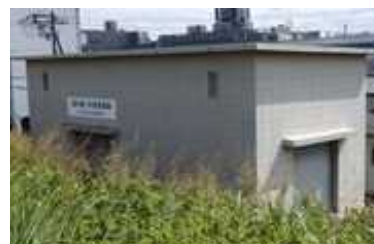
監視カメラ (豊里大橋手前)。
