7月 モニターレポート		担当出張所	木津川出張所
担当区間	泉大橋～笠置大橋 (25.0～37.2km)		
モニター実施日時	令和2年7月19日(日) 13時00分頃 ～ 14時30分頃		
天候	晴れ

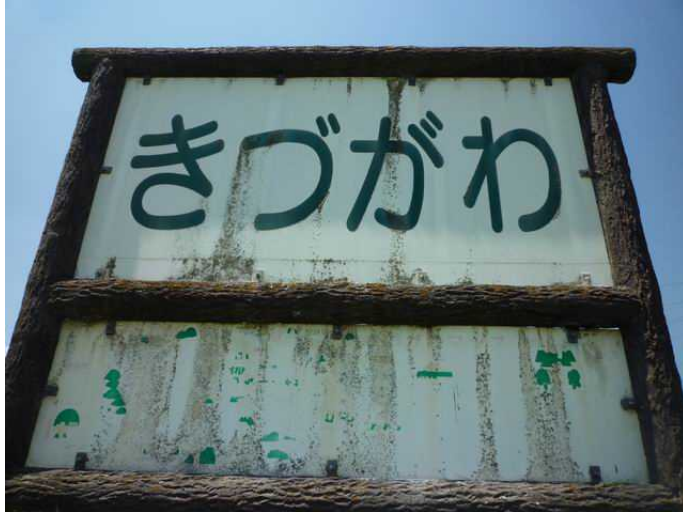
鉄橋横にある看板（表裏両面）です。

線路で行き止まりになっているため人が立ち入るような場所ではありませんので、鉄橋を渡る車窓から河川名が分かるように立ててあるのかと思いますが、裏面の木津川市の案内図が消えています。

看板の劣化につきましては担当に伝えます。

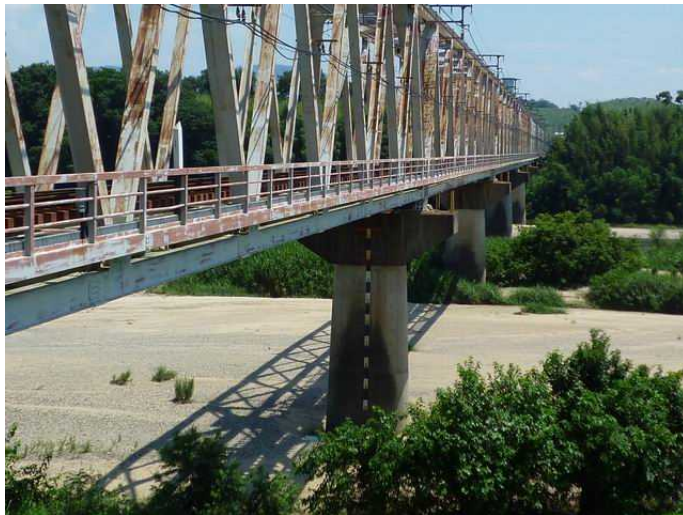
鉄橋の橋梁に水位柱が設置してあり、堤防上から目視できます。

この日は低水路内南側の本流のみながれていたなので、北側は湧水状態でした。

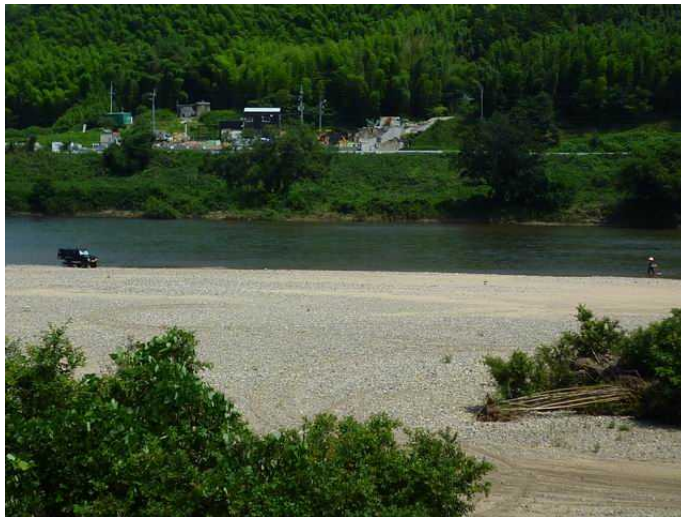
大谷処理場付近から見た河川ですが、車両で河辺まで降りて釣りをされている方が居られます。付近には河川敷内に進入する道路は見当たらなかったのですが、轍がたくさん見られます。

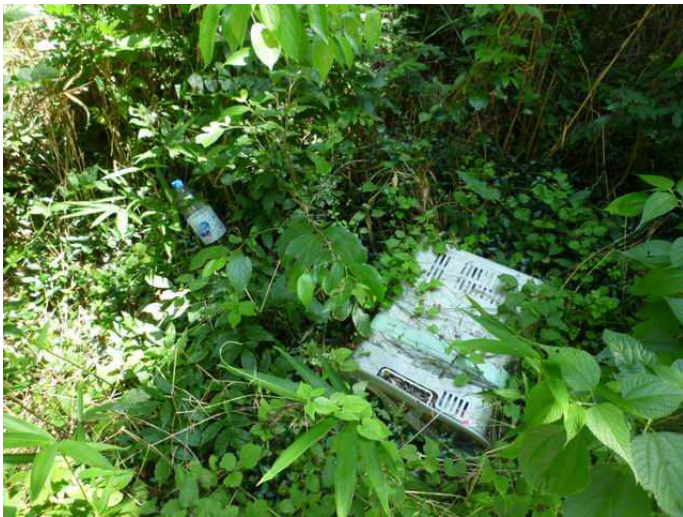
S字カーブ写真撮影場所付近の国道163号線沿いの河川側草むらの中に不法投棄された石油ストーブラしき
ものを見つけました。

電源がないため着火することはないでしょうが、回収が必要かと思われます

廃棄物につきましても道路管理者に伝えます。

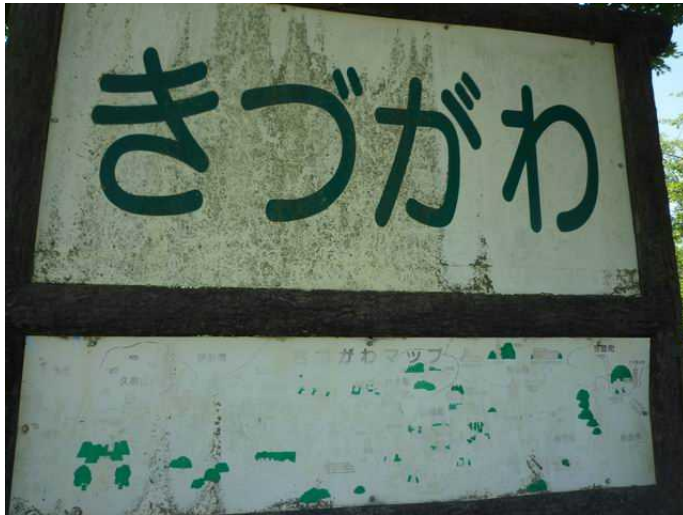
恭仁大橋北詰めのバス停に設置されている看板です。
下部は、「きづがわマップ」のようですが、消えています。

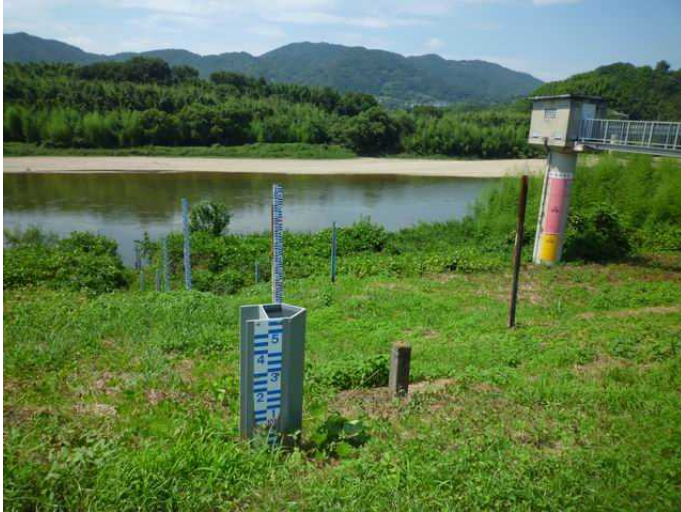
恭仁大橋下流側の右岸には、水量柱が幾本も設置されています。
水面高を示す数字もしっかり読むことができます。

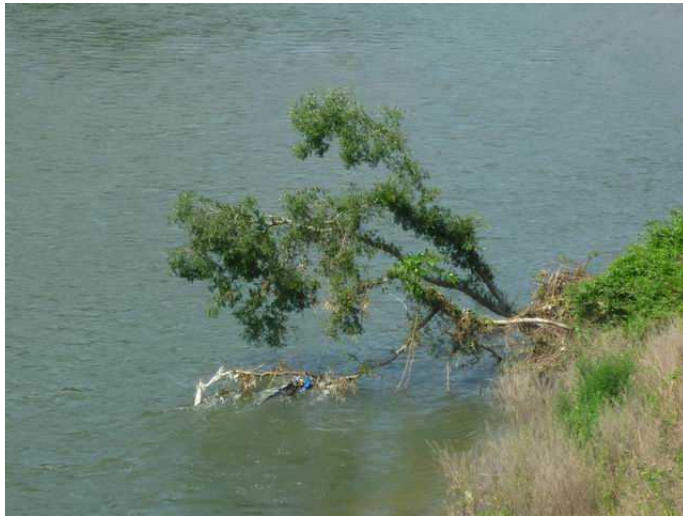
大谷処理場の対岸(28kmポスト右岸)側の川べりで立木が倒れかかっていました。枝の一部が水没しており、漂流物が引っ掛かっていました。
