第4回 由良川の環境に配慮した河道掘削検討WG 議事要旨

由良川の環境に配慮した河道掘削検討WG

40.2k～44.0kの施工状況とモニタリング結果について

国土交通省 近畿地方整備局
福知山河川国道事務所

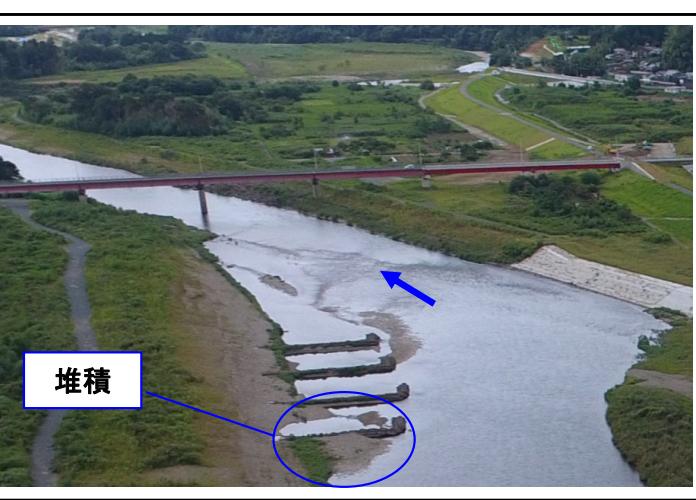
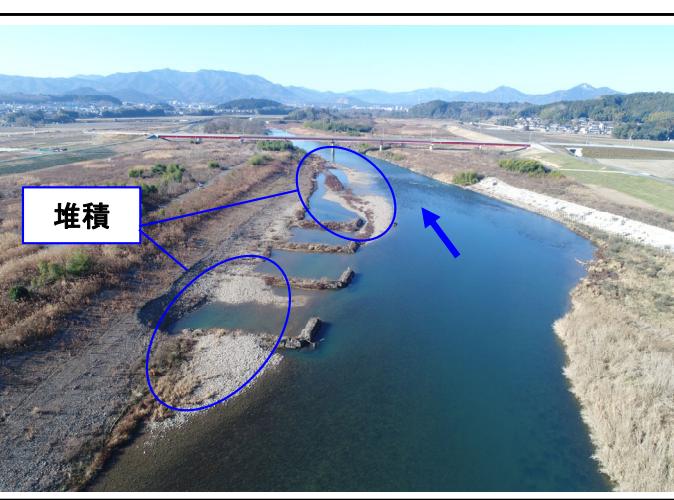
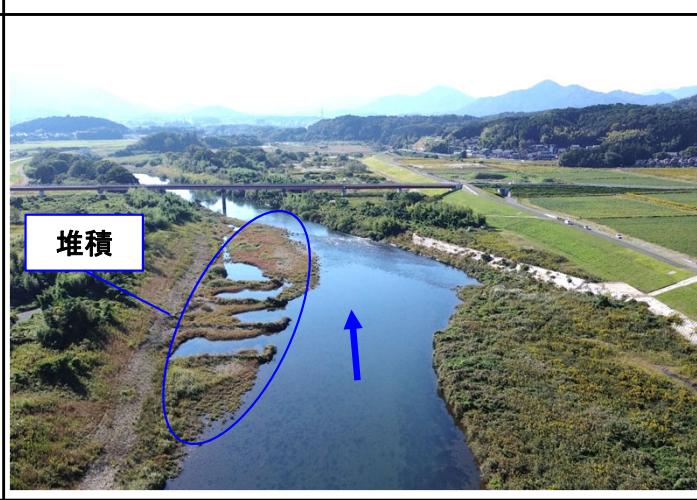
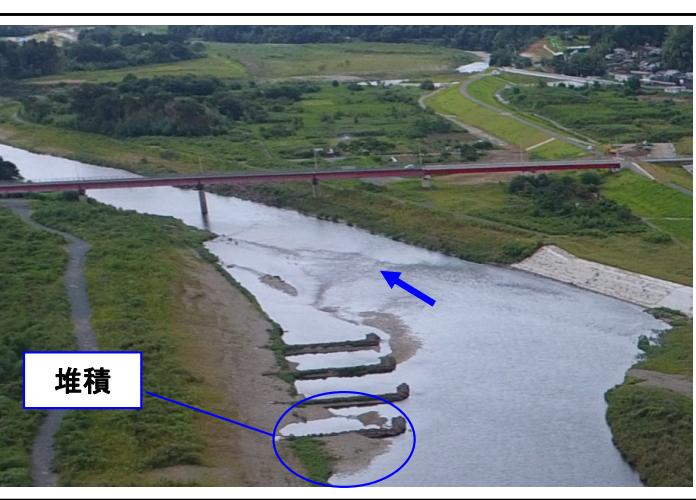
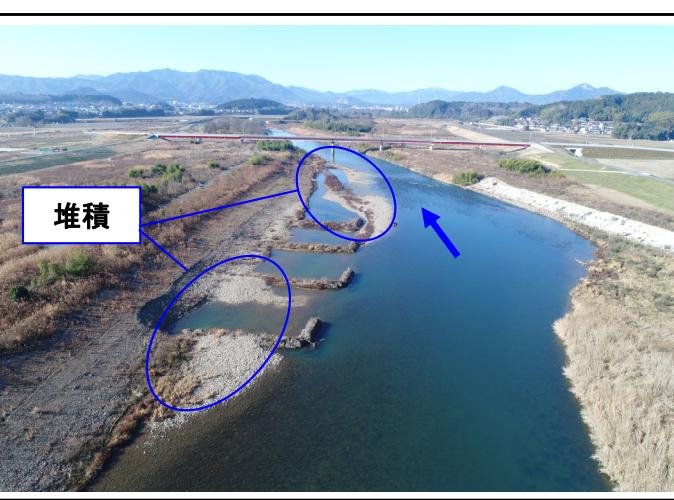
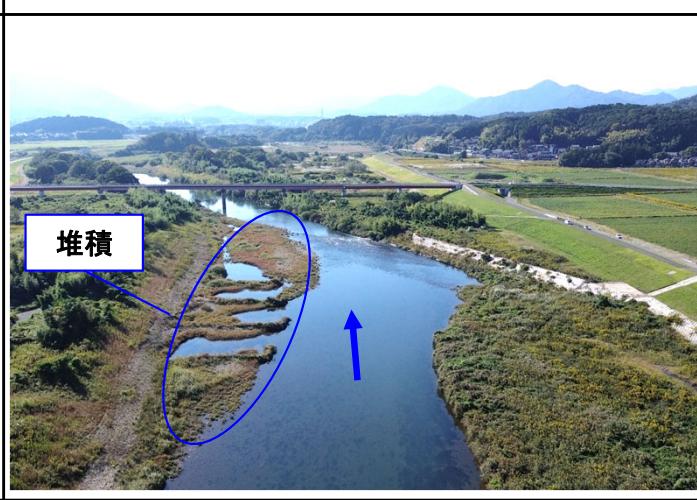
■施工箇所の平面図と斜め写真(40.8k~41.2付近)

○令和元年～令和2年の施工後、令和2年6月時点から令和7年10月時点に至るまで、掘削範囲に著しい変化はみられないが、水制の上下流でやや堆積がみられる。

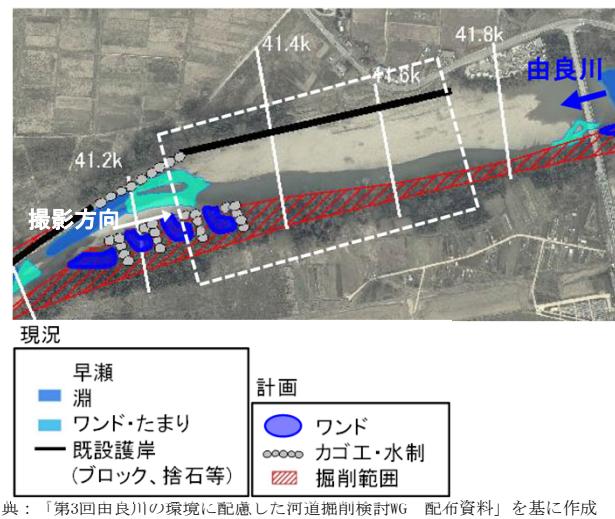
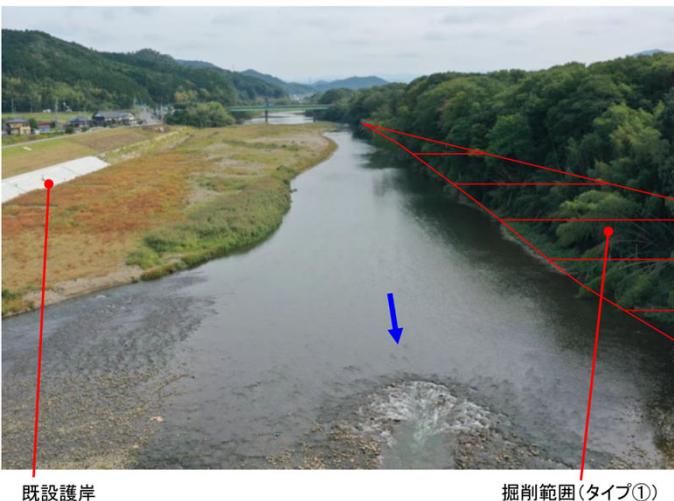
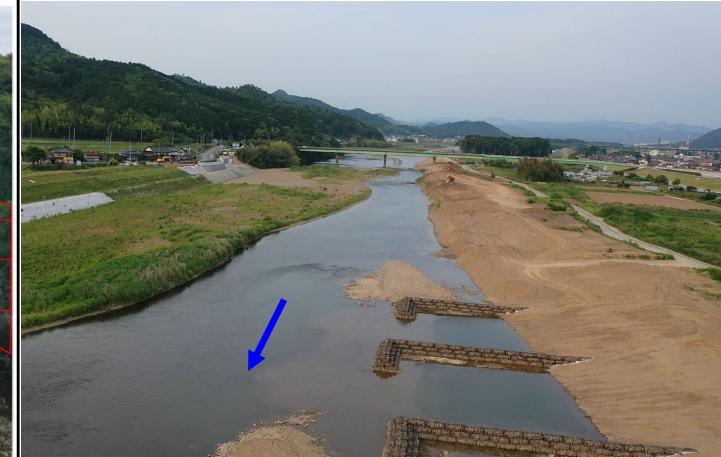
■施工箇所の平面図と斜め写真(41.4k~41.8付近)

○令和元年～令和2年の施工後、令和2年6月時点から令和7年10月時点に至るまで、掘削範囲に著しい変化はみられないが、最上流の水制の河岸側にやや侵食がみられ、また湧水が確認されている。

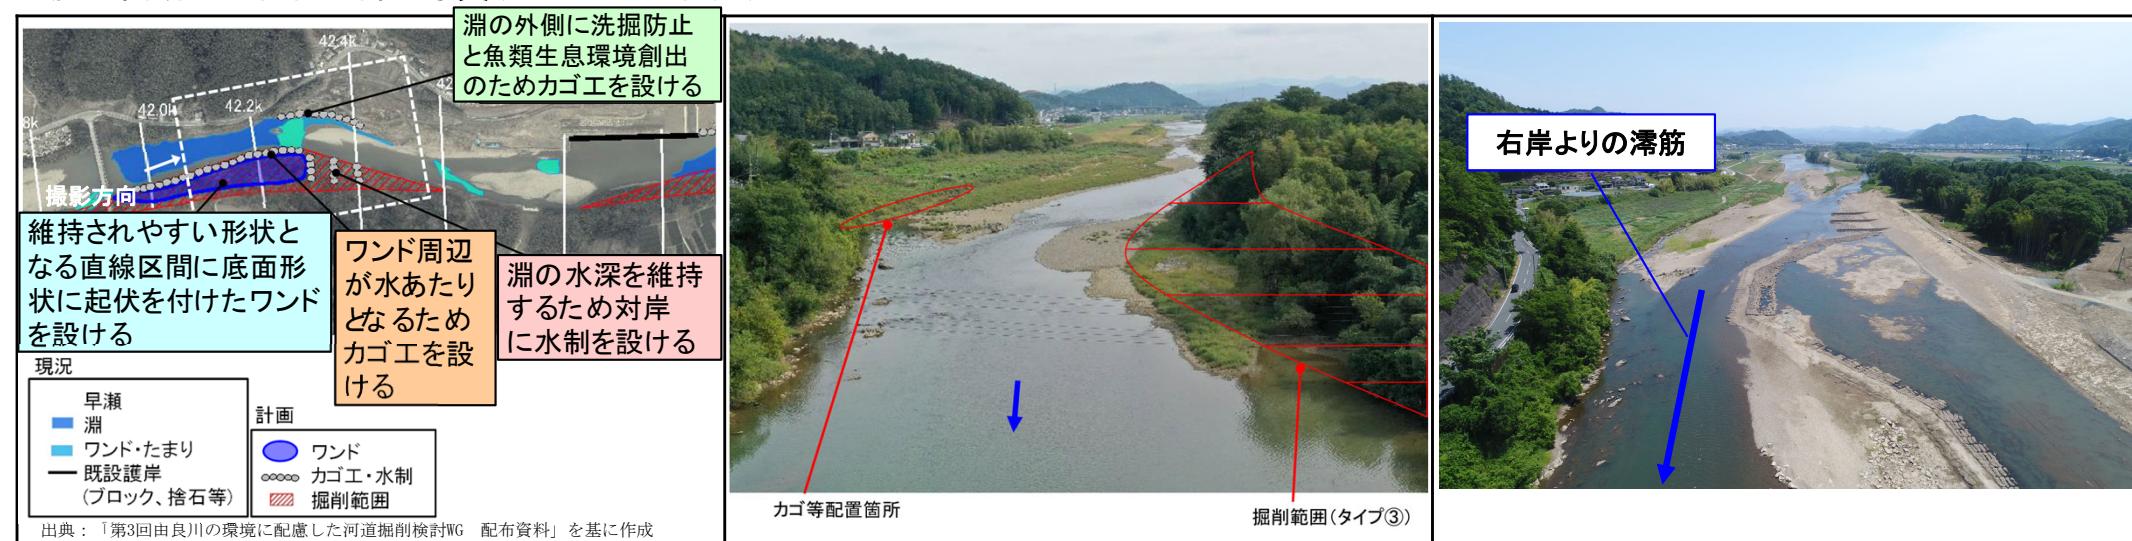
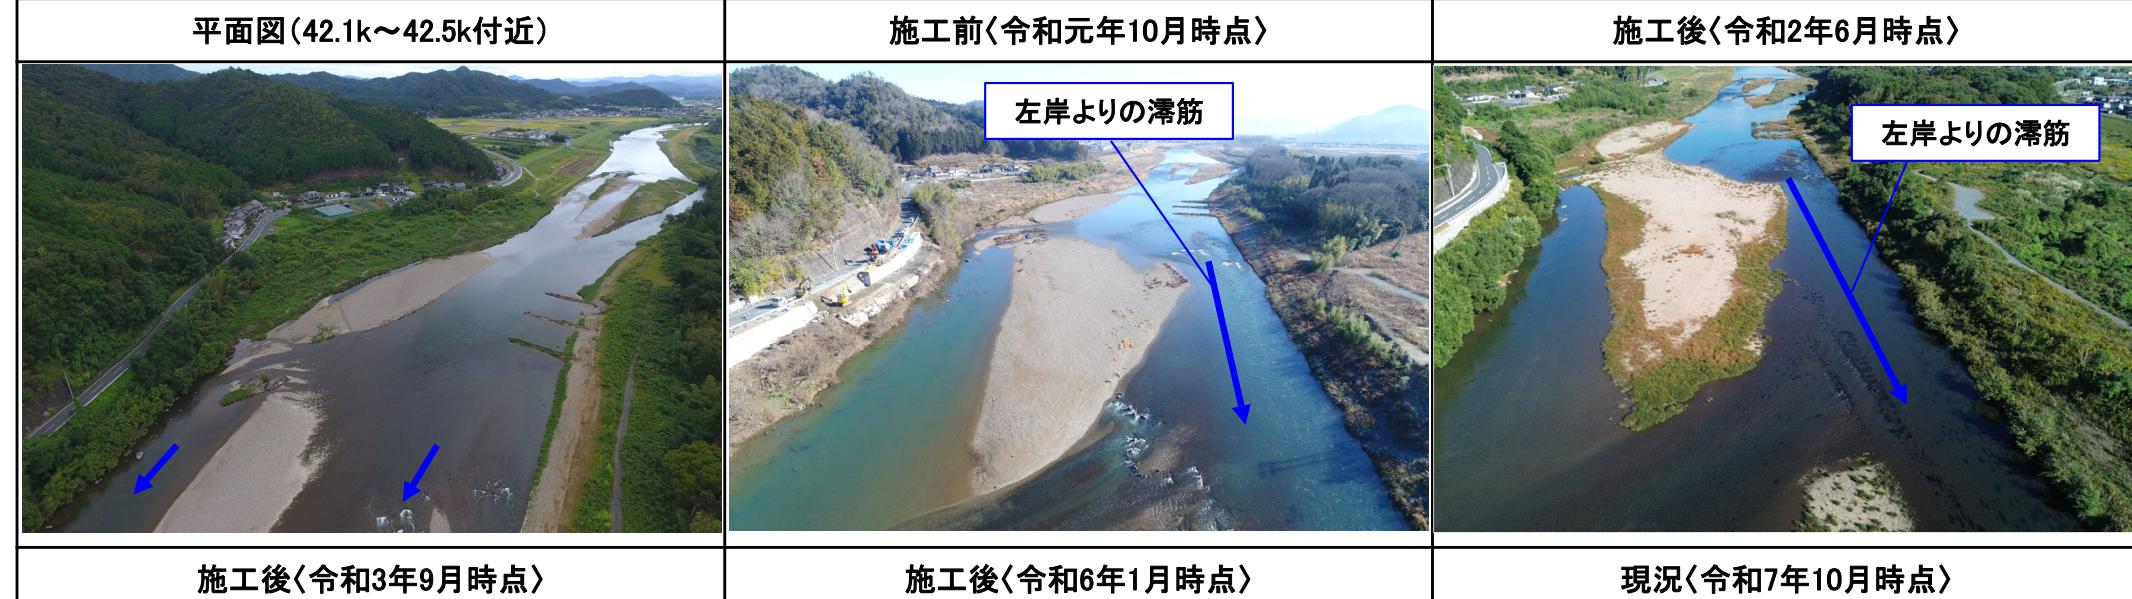
■施工箇所の平面図と斜め写真(42.1k~42.5k付近)

○令和元年～令和2年の施工後、令和6年にかけて濁筋が左岸側に切り替わり、中洲が発達している。同時に左岸側にあったワンドが消滅し、右岸側にワンドが形成されつつある。

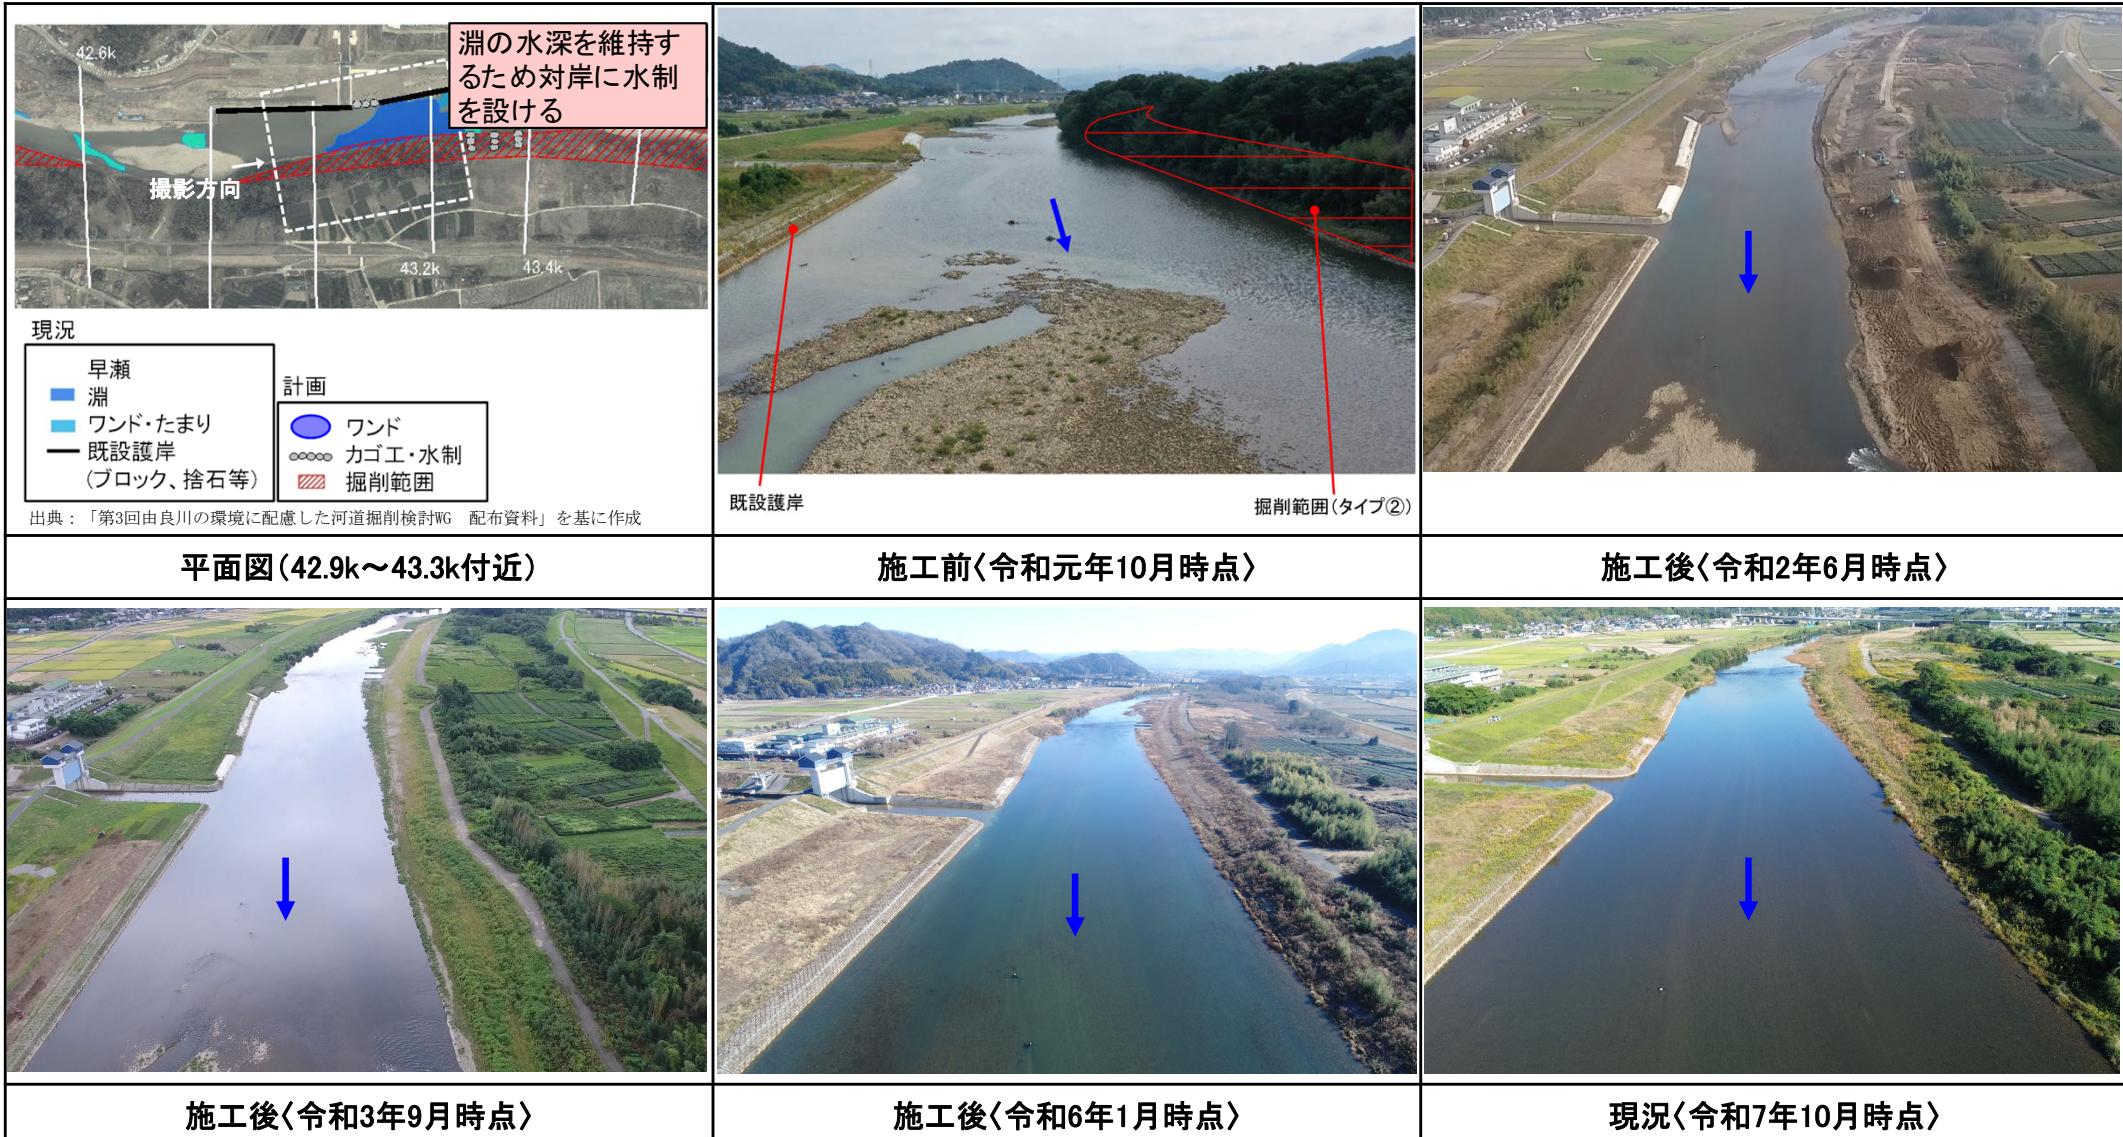
■施工箇所の平面図と斜め写真(42.9k~43.3付近)

○令和元年～令和2年の施工後、令和2年10月時点から令和7年10月時点に至るまで、掘削範囲に著しい変化はみられず、掘削形状も概ね維持されている。

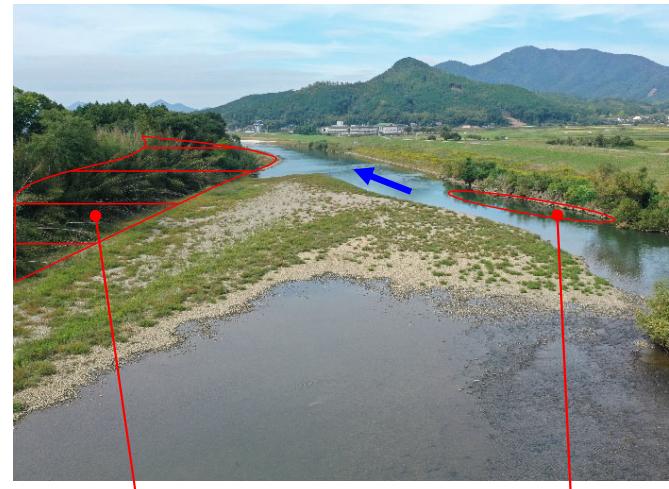
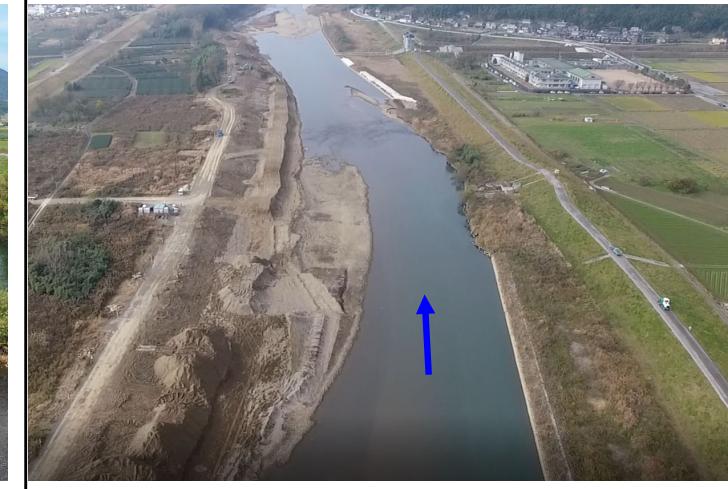
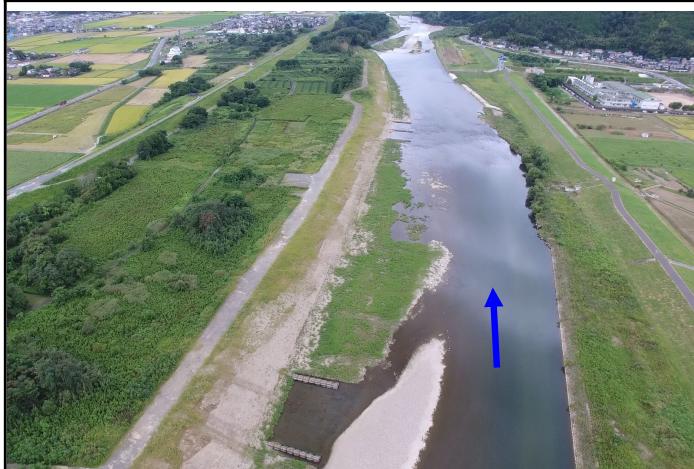
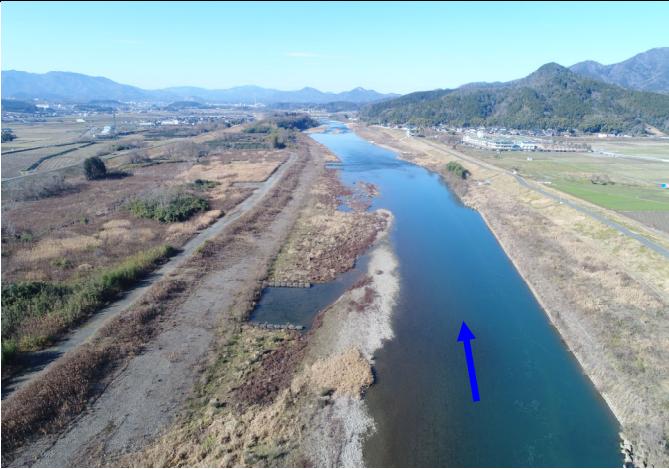
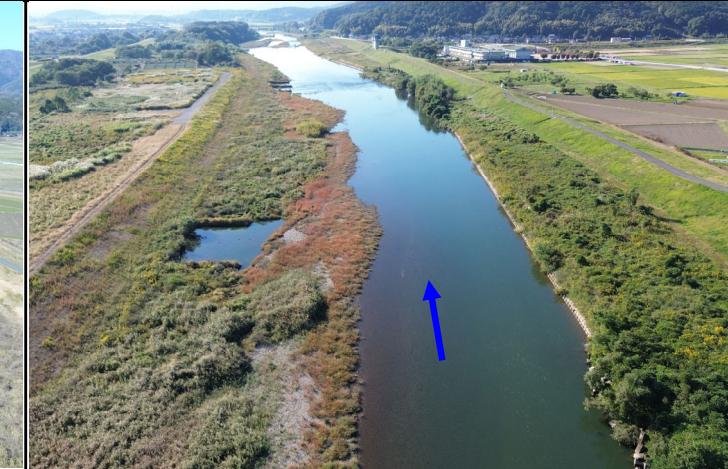
■施工箇所の平面図と斜め写真(43.6k~44.0付近)

○令和元年～令和2年の施工後、令和2年11月時点から令和7年10月時点に至るまで、掘削範囲に著しい変化はみられず、掘削形状も概ね維持されている。

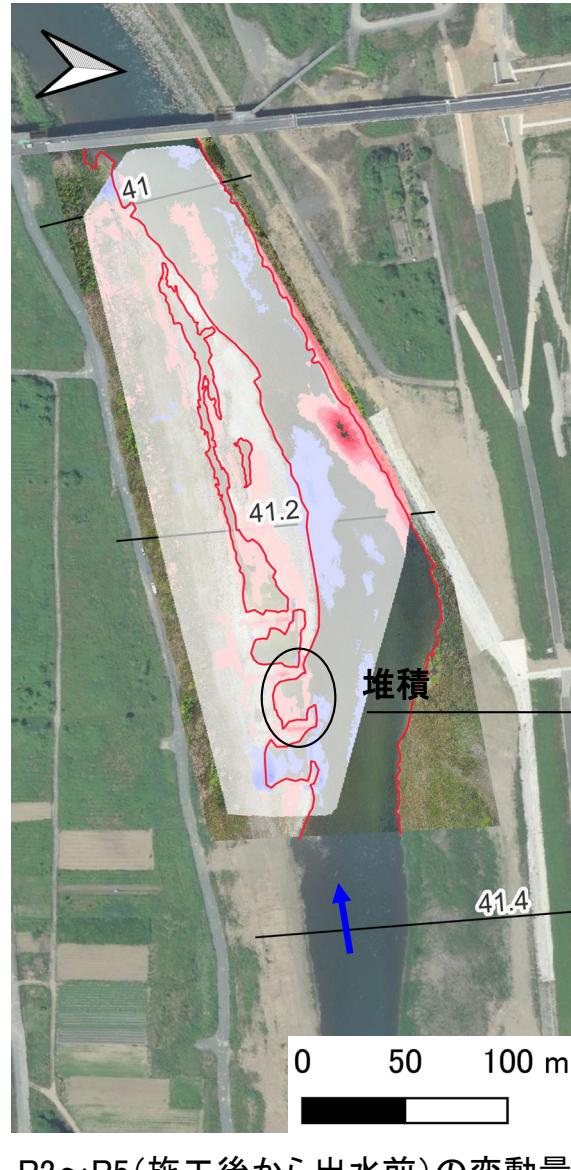
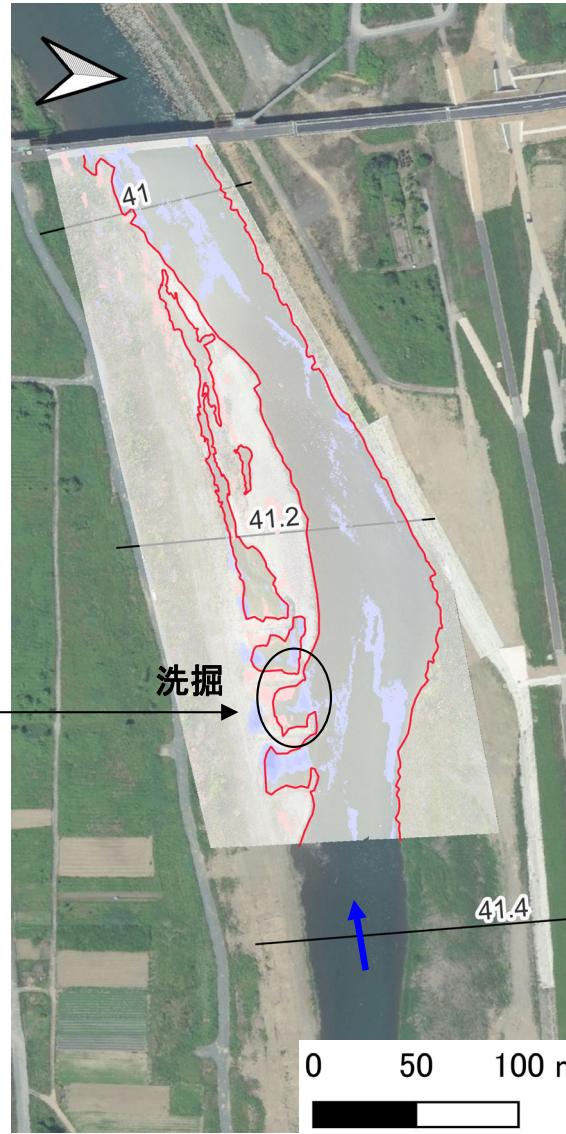
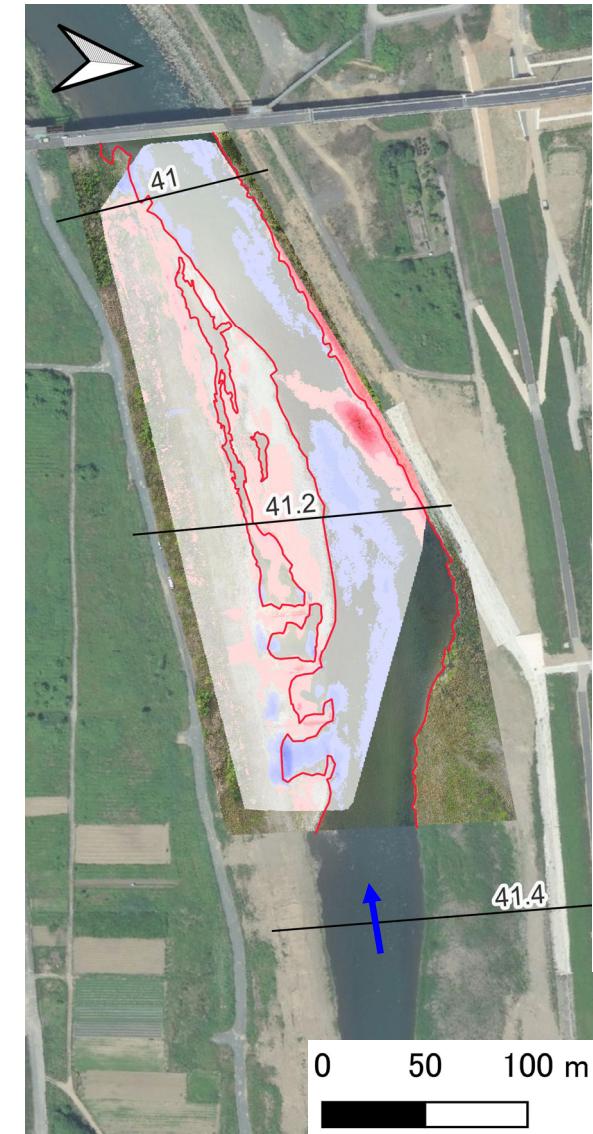
【41.0k～41.3k付近：タイプ①、タイプ③】

- 出水前までは土砂が堆積していたワンドの入り口が出水後には洗掘の傾向がみられた。

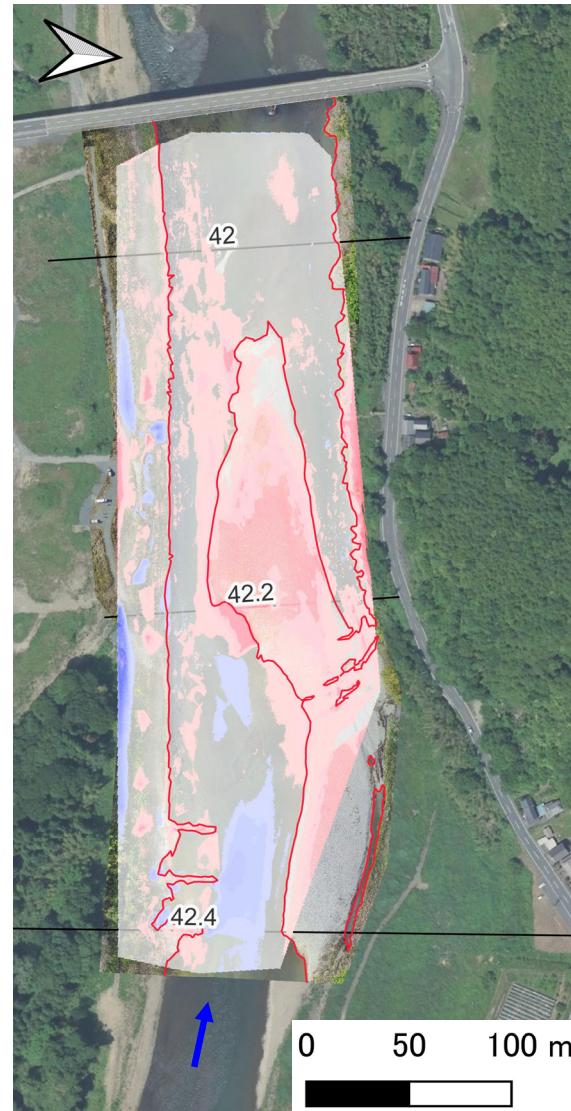
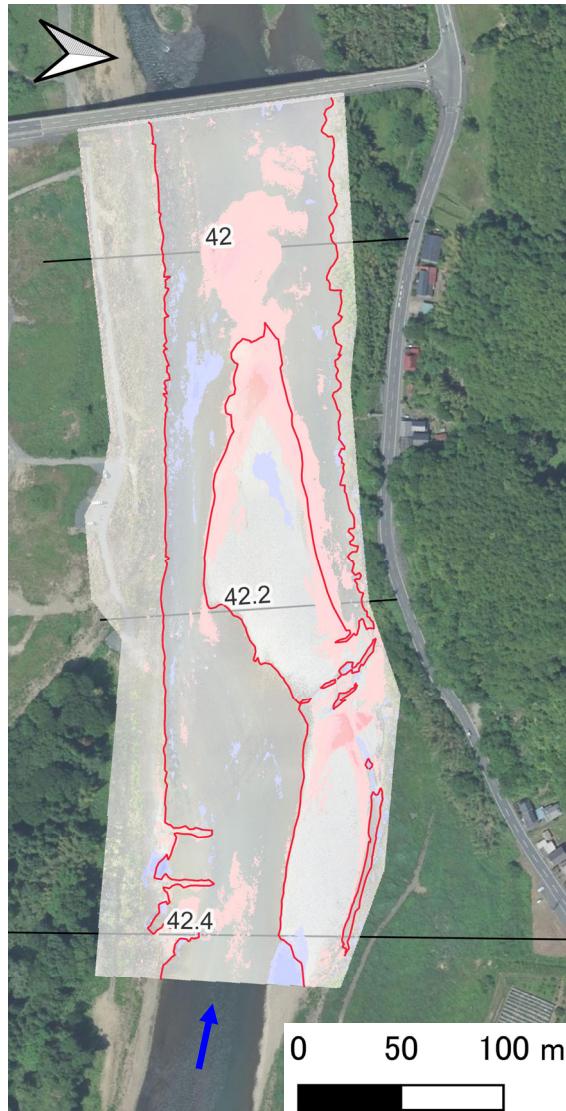
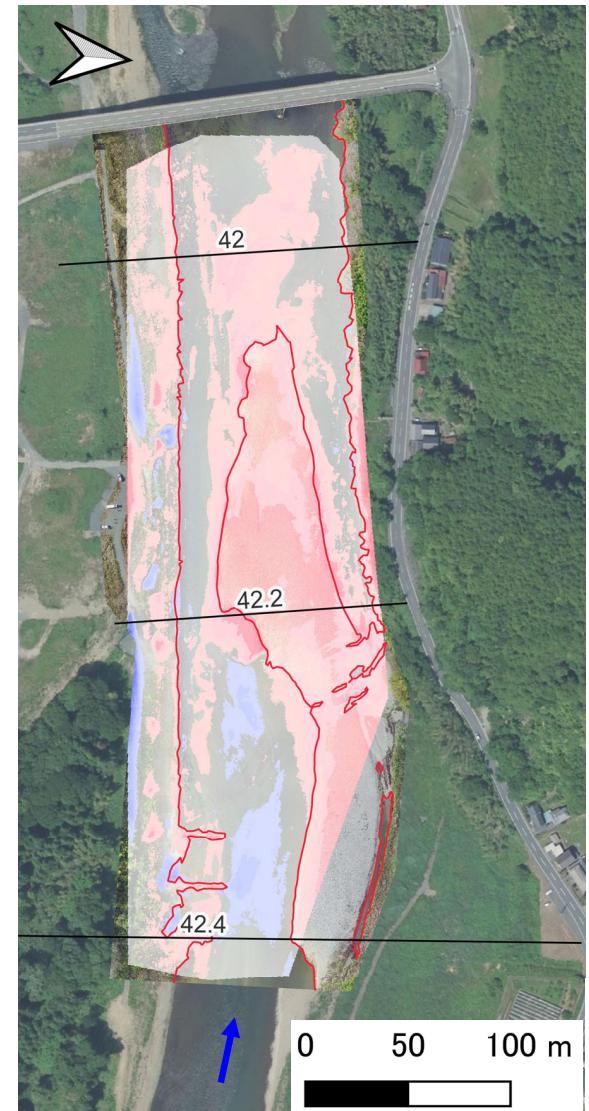
【41.8k～42.4k付近：タイプ③、水制】

○左岸に設置した水制により右岸側に濁筋ができる計画であったが、右岸側が堆積傾向にある。出水後はやや堆積量が減少している傾向がみられた。

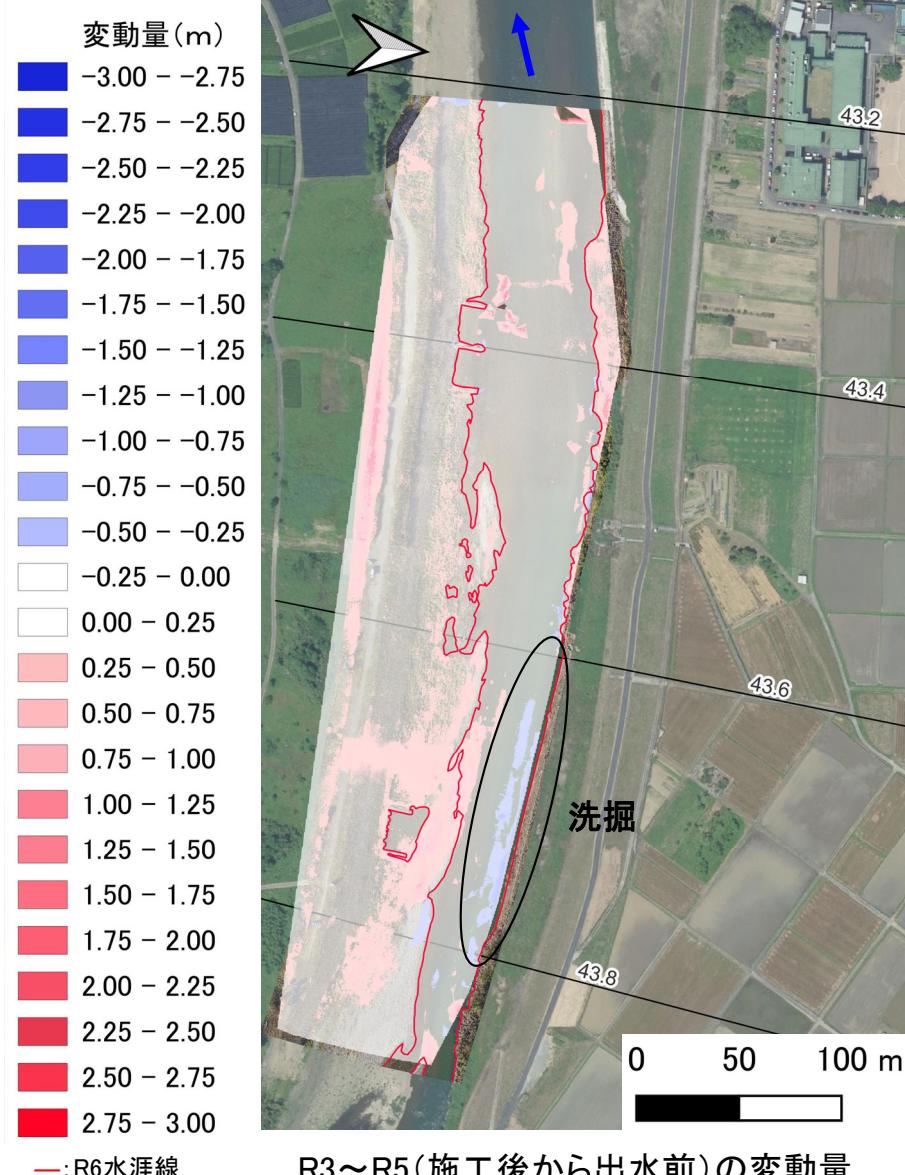
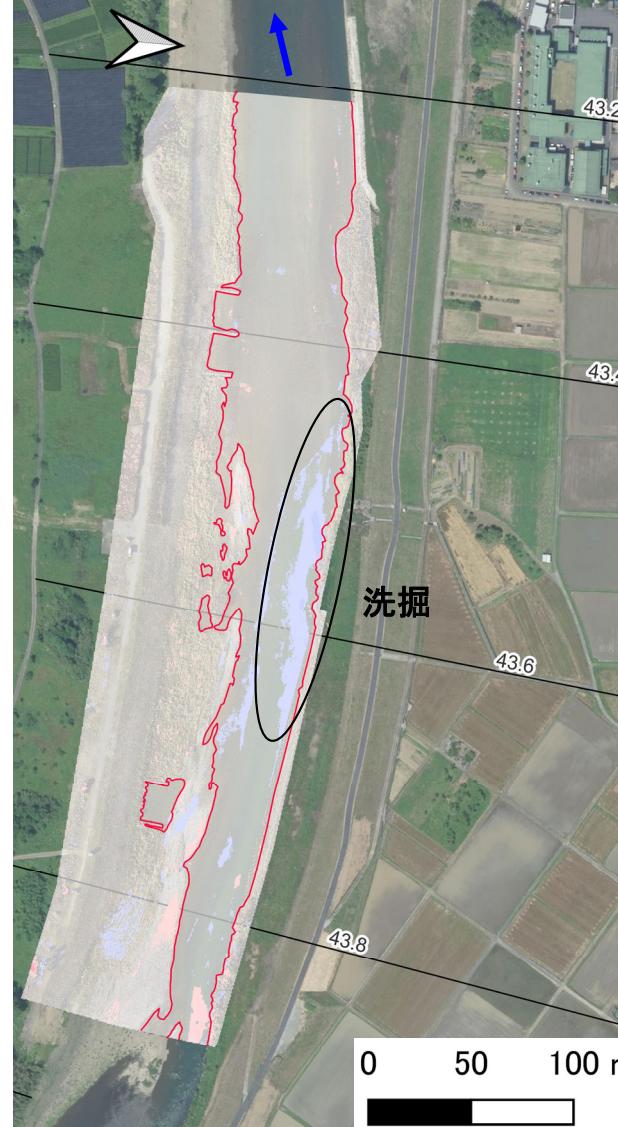
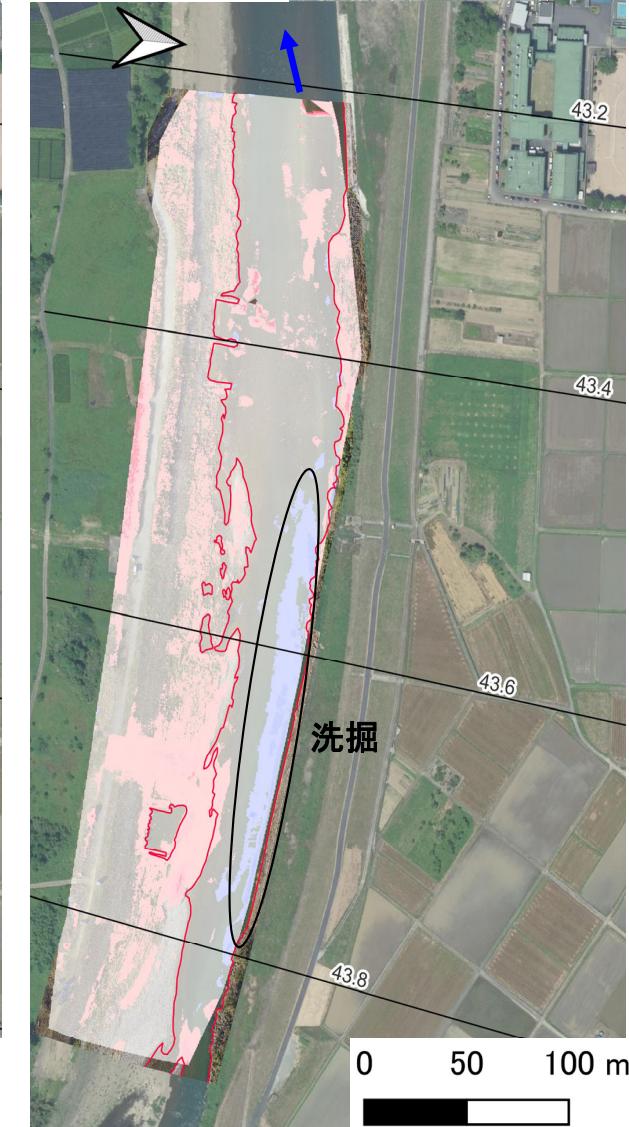
【43.2k～44.0k付近：水制、タイプ②】

○出水前及び出水後も右岸側で洗掘傾向がみられ、濁筋が維持されている。
