北川水系河川整備計画に基づく 事業等の進捗点検について

進捗点検個表(案)

国土交通省 近畿地方整備局
福井河川国道事務所

第3回流域懇談会（案）

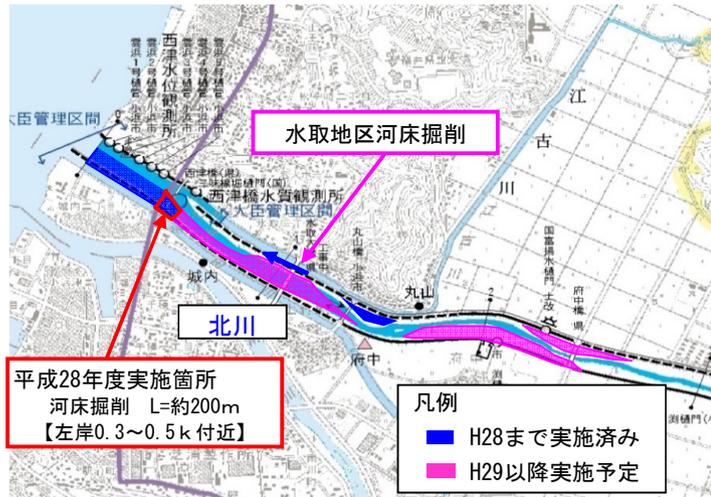
進捗状況	
【点検結果】	<ul style="list-style-type: none"> 河床掘削施工延長進捗率 = 900 (m) / 2600 (m) × 100 = 34.6 (%) 【H28年度末時点】
【整備メニュー】	<ul style="list-style-type: none"> 河床掘削：2,600m
【備考】	<p>【点検結果の考察】</p> <ul style="list-style-type: none"> 掘削土砂に含まれる汚泥が想定以上に多く、処分費が高くなっている。 再利用できる土砂については小浜市が実施する建設事業で活用するなどコスト削減を図っている。(H28年度 約12,100m³)

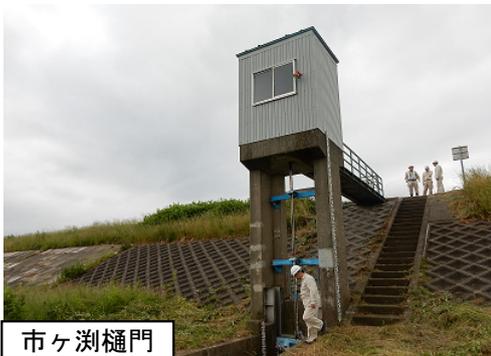
市ヶ渚樋門

樋門点検の実施状況（H28.5.26 点検）

河川管理施設点検（堤防点検含む）結果は、早急に対応するものは確認されなかった。今後も点検を実施し、平時より河川カルテに記録することにより変状の把握に努める。

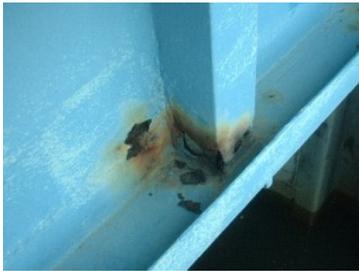
進捗状況	
<p>【点検結果】</p> <p>1. 水門、樋門・樋管等の維持管理</p> <p>対象施設に関して、水門・樋門（4施設：三味線堀樋門、市ヶ渚樋門、中川水門、平井川樋門）点検は毎月1回、年点検を1回実施。以下に示す箇所において、機材の取替や分解整備を平成22年度に実施済。平成23～28年度は、点検の結果特に異常はなかった。</p> <p>①：三味線堀樋門 ゲート履体取替（平成22年度）</p>

実施前	ゲート腐食部

実施後	
<p>【点検結果の考察】</p> <p>長寿命化計画を策定して計画的に更新を行う予定としており、今後、点検の結果に基づき、計画的更新と併せて、施設更新及び必要な補修を進めて行く。</p>

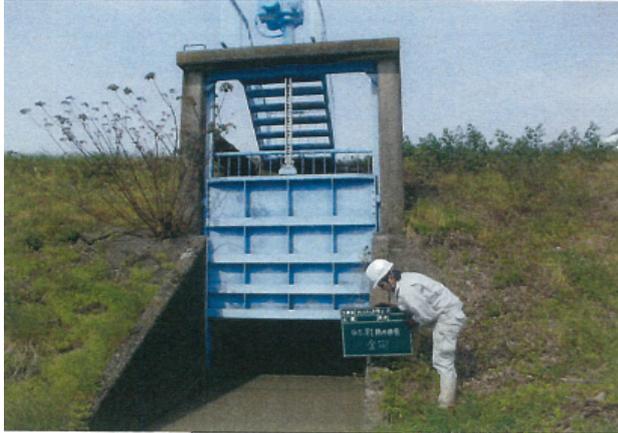
瓜生第一排水樋門（H27. 4. 28 点検）

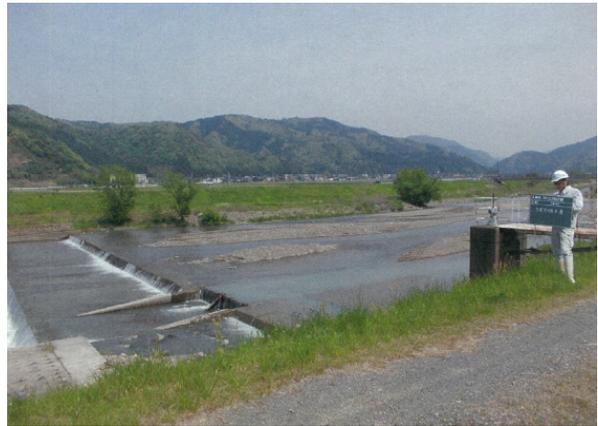
三宅下河原井堰（H27. 4. 28 点検）

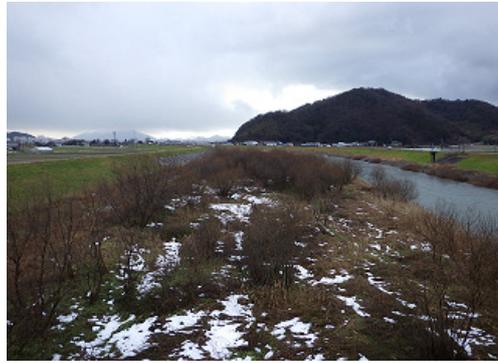
北川左岸2.1k付近～2.4k（府中橋下流）

実施前（H28年度）

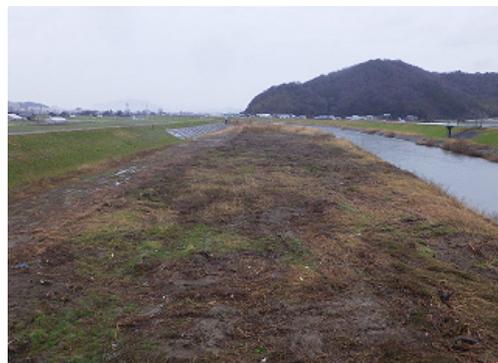
北川左岸2.1k付近～2.4k（府中橋下流）

実施後（H28年度）

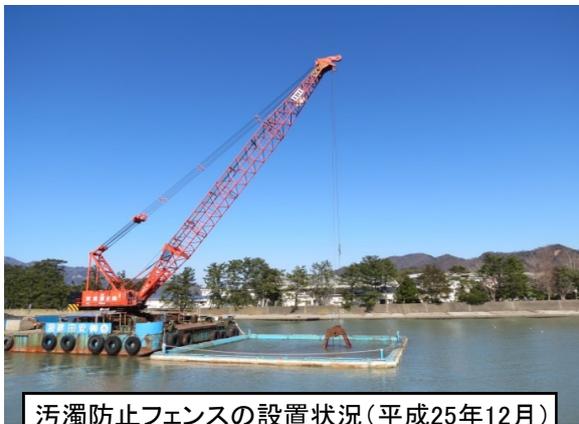
汚濁防止フェンスの設置状況（平成25年12月）
