九頭竜川水系河川整備計画に基づく 事業等の進捗点検（国管理区間）

個表（案）

平成25年2月13日
国土交通省 近畿地方整備局

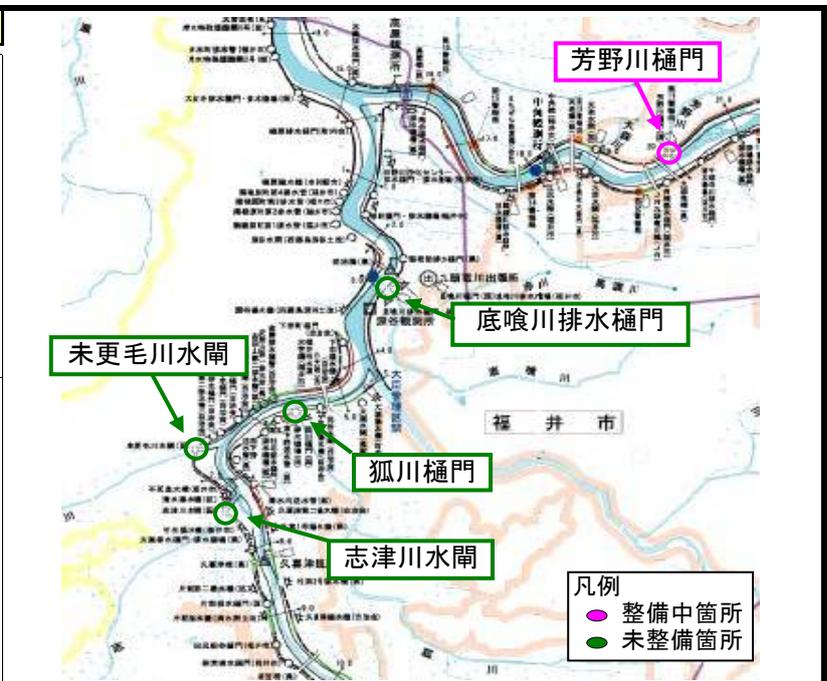
整備前

■本川と支川の連続性（芳野川樋門）

落差による生物移動の連続性の阻害

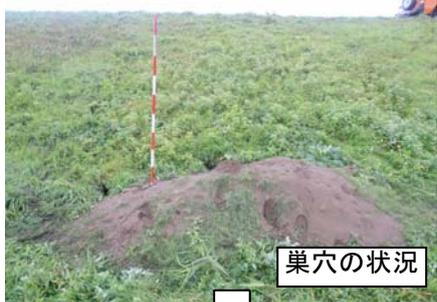
進捗状況	
<p>【点検結果】</p> <p>1. 堤防の補修実績 日野川でのアナグマの巣穴の補修を実施。（H19～22無し H23年1箇所） 場所：日野川右岸7.2k～7.4kの区間で4箇所を盛土にて復旧 掘削深さは、1m程度と比較的に浅かった。 数量：掘削 170m³、盛土190m³、張芝200m²、天端補修320m²</p> <p>2. 護岸の補修実績、洗掘対策等の実績 H23年度は実施なし。</p> <p>3. 工事実施時の環境配慮事項 堤防の除草においては、堤防法面での焼却について、近隣住民の要望等に配慮し減少させ、資源としてリサイクルに努めている。</p> <p>4. 堤防除草の実施状況、その際の安全確保やコスト縮減の取り組み</p> <p>1) 堤防除草の実施状況 九頭竜川、日野川とも、2回実施。 実施：九頭竜川 2,227千m²/2回・年、日野川 580千m²/2回・年</p> <p>2) 堤防除草の際の安全確保 作業受注者に対して契約図書等で安全配慮項目を記載するとともに現場条件に即した安全管理の徹底を指導。</p> <p>3) コスト縮減の取り組み 刈草の処分費用に対する軽減策として、九頭竜川下流において刈草の無償配布を実施。縮減額は約2百万円であった。</p> <p>5. 占用区域内の除草指導などの状況 占用許可時に許可条件として申請書に明記するとともに、九頭竜川出張所より占有者に指導。</p> <p>6. 除草廃棄物のコスト縮減の取り組み 上記、4. 3) を参照のこと。</p> <p>【点検結果の考察】 コスト縮減としての取り組みとして、刈草を家畜の飼料として無償配布を実施しているが、秋期（季）の刈草は飼料として適さないとの指摘もあり、今後新たな需要の発掘も必要である。</p>

<p style="text-align: right;">巣穴の状況</p>

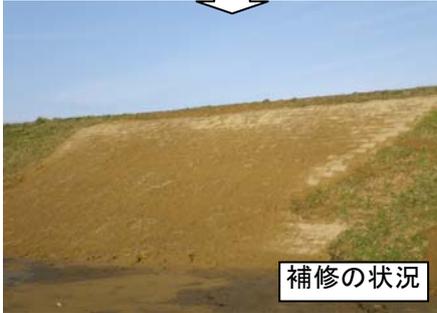
<p style="text-align: right;">補修の状況</p>

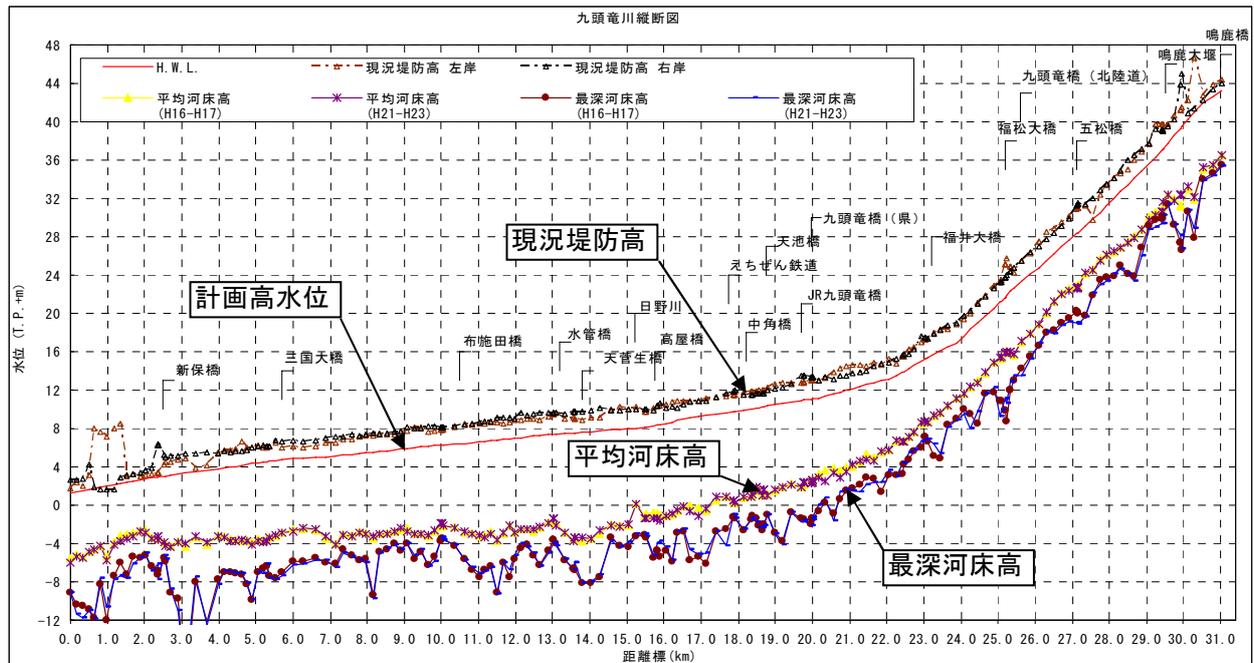
九頭竜川河床高の状況

河口付近の施設においては、土砂掘削を実施しても数年で堆積することが考えられ、抜本的な対策の検討が必要となる。

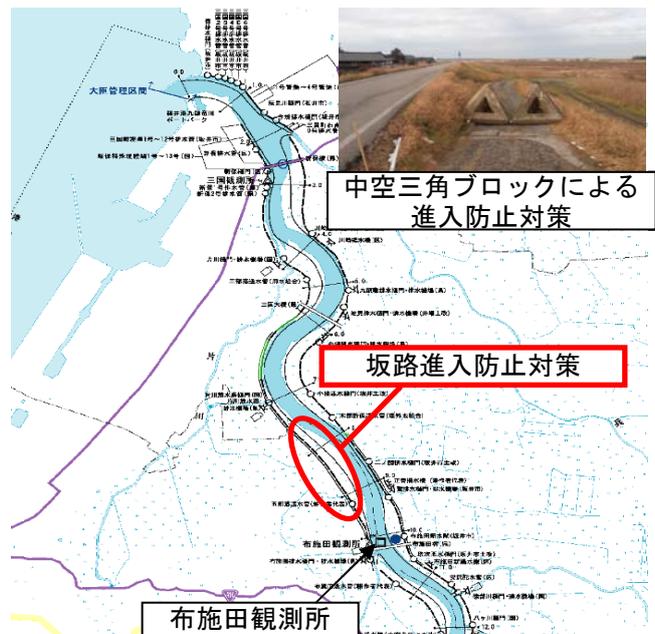
中空三角ブロックによる進入防止対策

5. 坂路の管理
九頭竜川の堤外において河川占有により田畑を耕作している箇所のうち、占有を取り止めた箇所（九頭竜川左岸7.4k～9.4k）に現存している坂路について、H23年度に進入禁止対策を実施（中空三角ブロックによる進入防止対策）。
