◆ 九頭竜川水系 上流部ブロック河川整備計画の進捗点検個票（案）

第9回九頭竜川流域懇談会で説明する点検個票

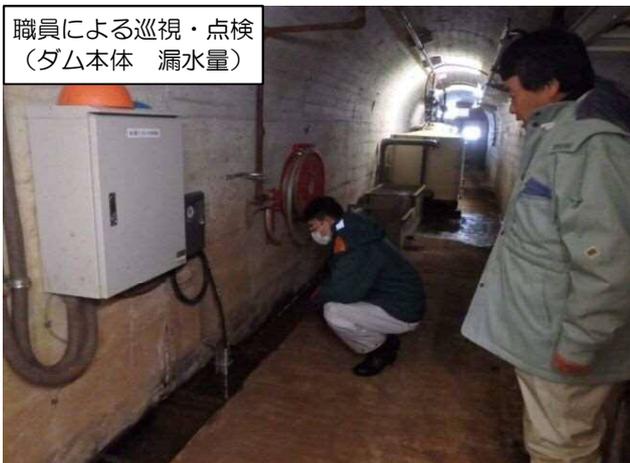
職員による巡視・点検
(ダム本体 漏水量)

- ・ 設備や計測項目別に点検項目表（巡視や点検頻度）を作成し、職員による巡視・点検や専門業者による設備の点検を行い、ダムの機能保全を図っている。

- ・ 河川管理施設において、適切な維持管理が行われている。

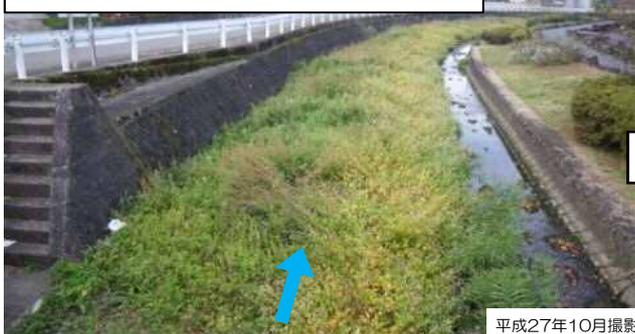
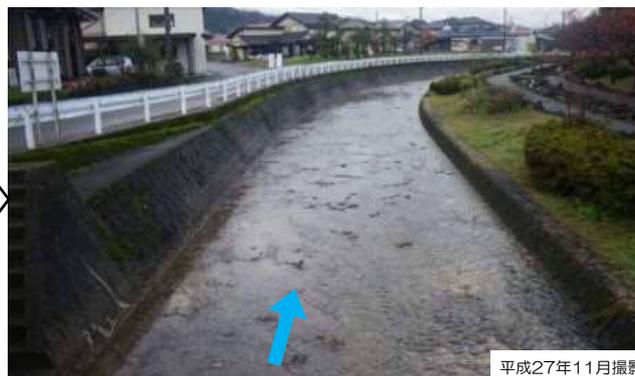
堆積土砂の除去（木瓜川 大野市桜塚町）

- ・ 河川内の堆積土砂については、河積阻害状況等を考慮し除去している。
- ・ 樹木群の伐採にあたっては、コスト縮減のため、森林組合に伐採木を一部売却している。

- ・ 河川内には、未だ堆積土砂や樹木があるため、今後計画的に土砂の除去や伐採を行っていく必要がある。
