# 九頭竜川水系河川整備計画に基づく 事業等の進捗点検について

## 進捗点検個表(案)

国土交通省 近畿地方整備局

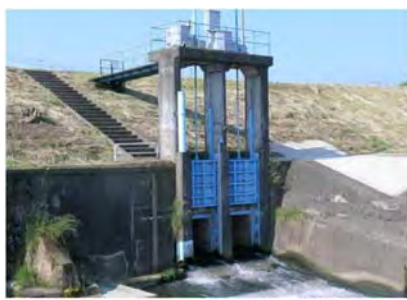
旧馬渡川樋門

- ・馬渡川流域において河川改修事業が実施されており、対策の要否について検討を行った結果、樋門の改築が必要となったため福井県、福井市と協議調整を行った。
- ・その上で樋門の所管を福井県から国へ移管し、国が樋門の改築工事を実施した。
- ・平成29年6月に完成。

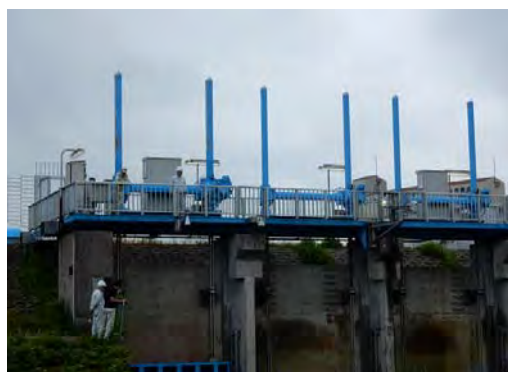
狐川樋門点検の実施状況（H29. 5. 25）

河川管理施設点検（堤防点検含む）結果は、早急に対応するものは確認されなかった。今後も点検を実施し、平時より河川カルテに記録することにより変状の把握に努める。

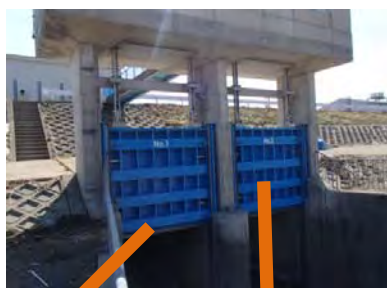
対象施設に関して、水門・樋門（18施設）点検は毎月1回、排水機場（3施設）点検は、年点検を1回、月点検を6回実施。以下の箇所において、機器取替等をH29年度に実施。

江端川排水水門：水密ゴム取替、扉体補修、戸当塗装塗替

水密ゴムの劣化

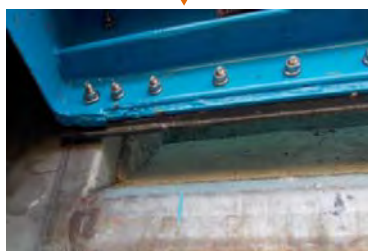
戸当損傷、塗装劣化

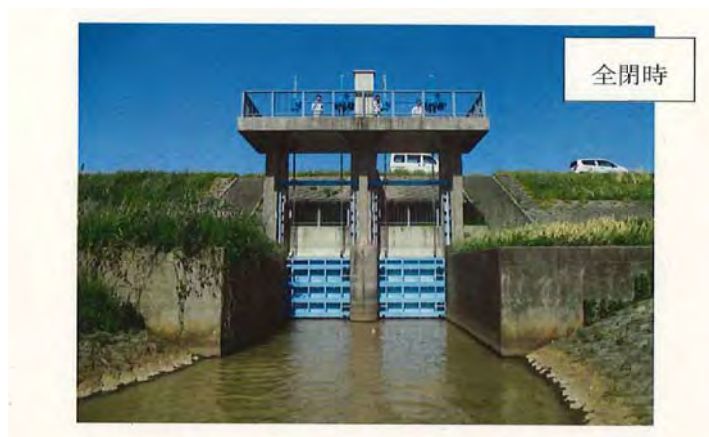
九頭竜川排水樋門 （平成29年5月 点検）

- 許可工作物の維持管理  
許可工作物の維持管理については、毎年1回、出水期前に施設点検を指示している。

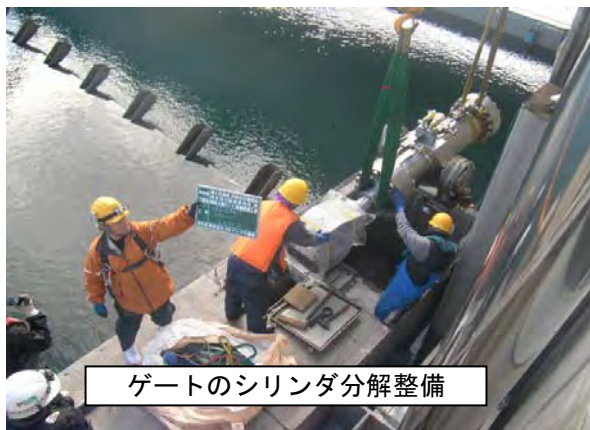
その他、点検による不具合への対策として臨時点検を実施。また、4号ゲートのシリンダ分解整備及びP4ピアの油圧バルブスタンドの更新などを実施。

ゲートのシリンダ分解整備

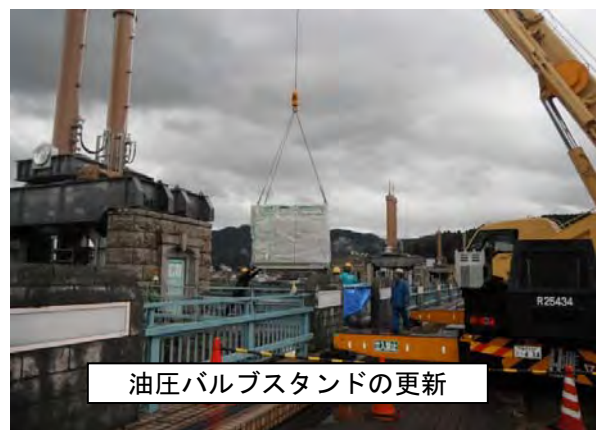
油圧バルブスタンドの更新
