# **中部縦貫自動車道事業費等監理会議資料**

**令和7年1月28日**

**福井河川国道事務所**

# 令和6年12月末 大野油坂道路(九頭竜・油坂区間)

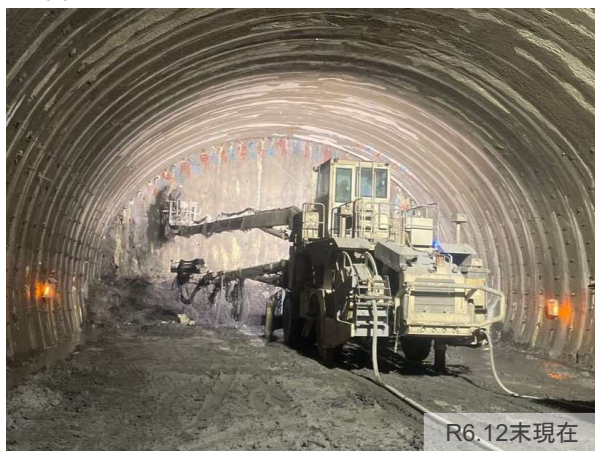
## A 大谷地区

大谷トンネルの掘削状況

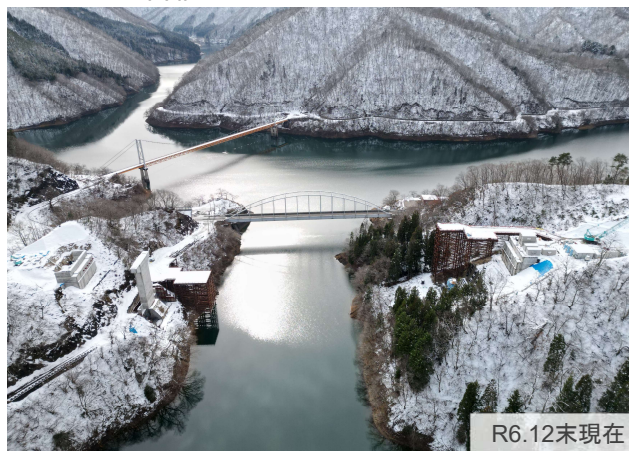
## B 箱ヶ瀬地区

新子馬巢谷橋の状況

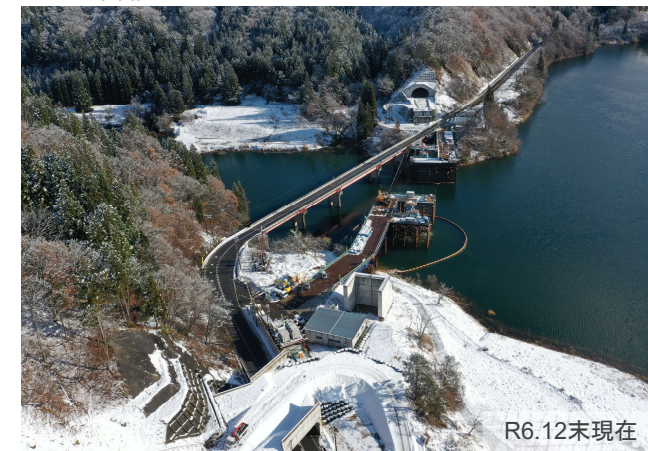
## C 下半原地区

新林谷橋の状況

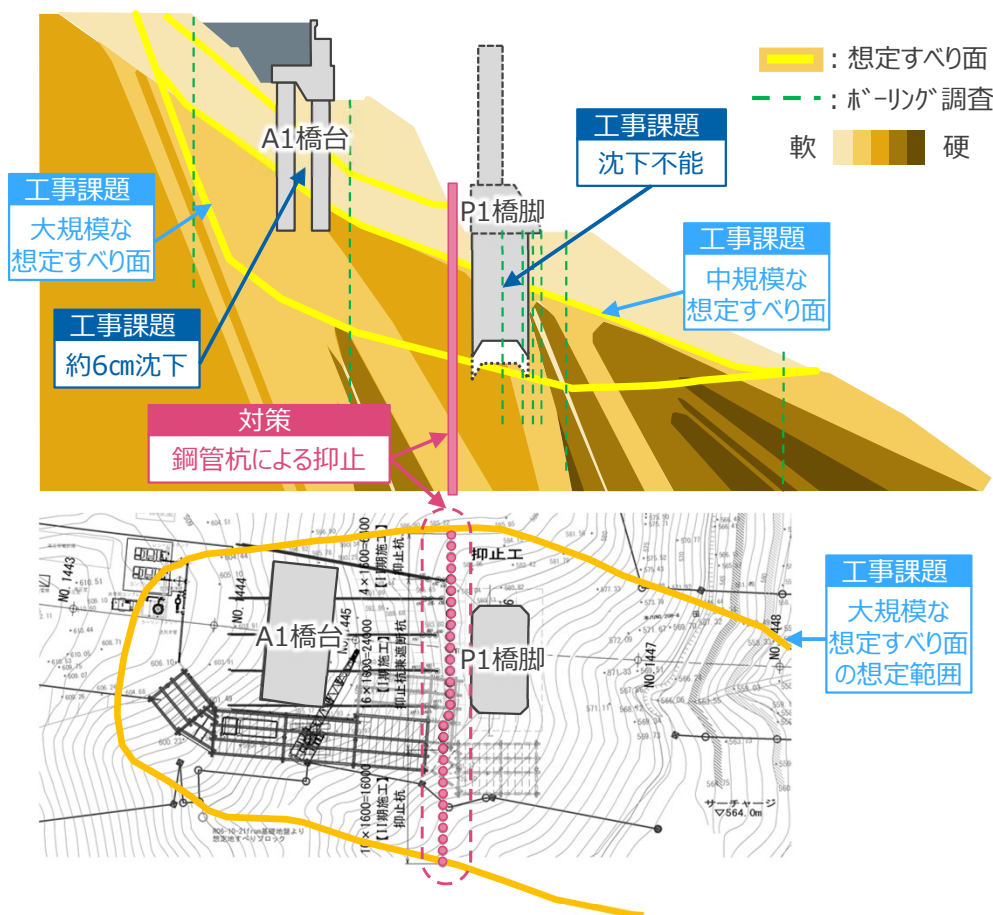
■ 図1 工事課題と対策

- I. 中規模な想定すべり面を介した、地すべりの抑止対策
- II. 大規模な想定すべり面を介した、地すべりの抑止対策
- III. 沈下不能となったP1橋脚ケーソンの対策

- 地山のゆるみによる変位や地すべりに対しては、鋼管杭による抑止対策を実施すれば変位は生じないと考えられるが、**施工中や施工後しばらくの間、隣接切土法面等の状況は継続して観測すること**
- 理論上は沈下するが、今回の事象と同様な事例は確認できず、施工に必要な期間については、**時間的要因に関する不確実性が高い**
- 雪の影響等により、A 1 橋台の更なる沈下（約1.2cm：R6.12末現在）や隣接切土法面の変状が確認されるため、**対策の実施にあたっては安全管理の徹底が必要**

- 直径1.2m 長さ46mの鋼管を地中に30本打設して、地すべりを抑止し、P 1 橋脚ケーソンが沈下不能となった原因の土圧を軽減する
- 約6cm沈下している橋台は、**沓座の嵩上げ**を実施

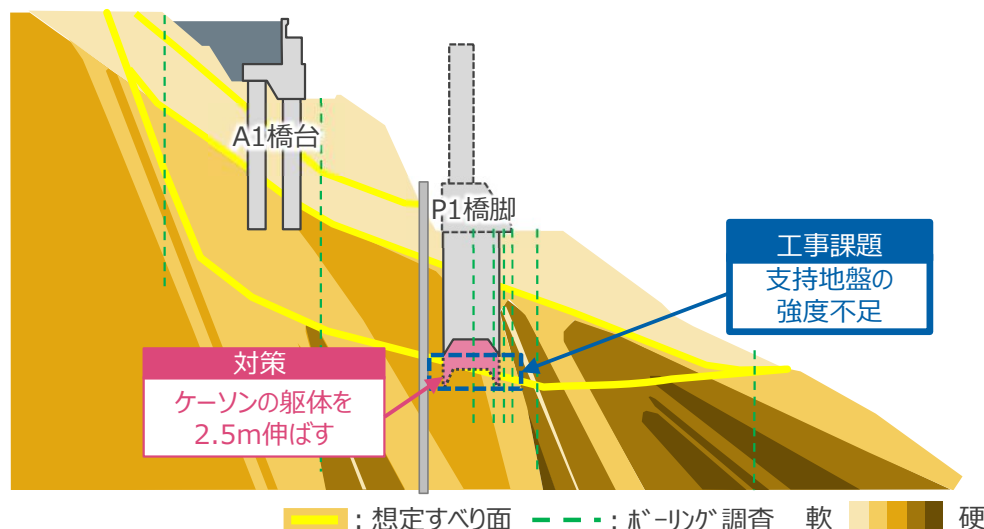
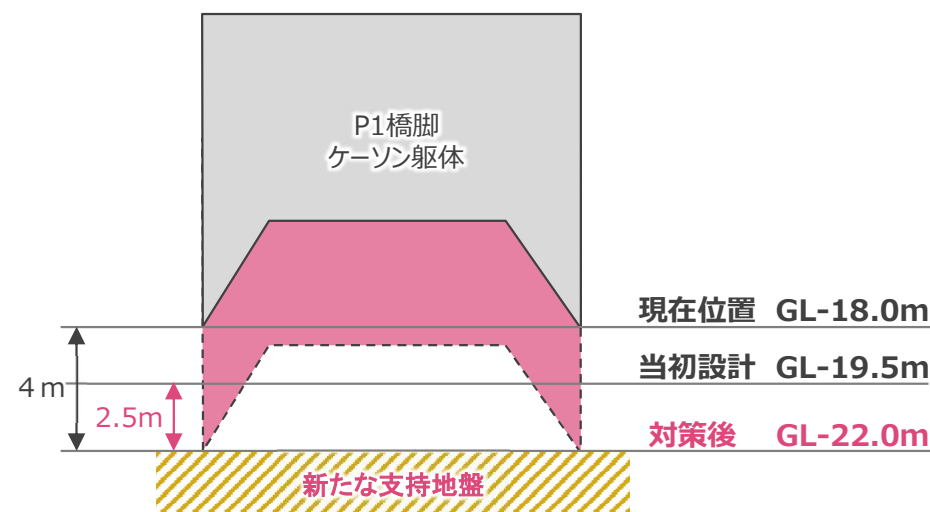
- 追加調査から得られた結果を踏まえると、**GL-22.0mを支持地盤とすることで問題ない**
- 但し、掘削中に実際の支持地盤で強度が得られれば、支持地盤を変更してよい

- 地質調査結果に基づき、支持地盤として評価できる、**GL-22.0m（当初GL-19.5m）を支持地盤**とする
- そのため、**ケーソンの躯体を2.5m伸ばし**、残り4m（不沈下1.5m含む）のケーソン沈設が必要  
（但し、掘削中に実際の支持地盤で強度が確認できれば、GL-22.0mより浅い位置に支持地盤を変更して良い。）

- 掘削完了後、**新たな支持地盤とするGL-22.0mにおいて平板載荷試験を実施し**、支持地盤の強度を確認すること
- 蛇紋岩の特性を踏まえると、**掘削完了後すみやかにコンクリート充填を行い、支持地盤が風化しない処置**をとること

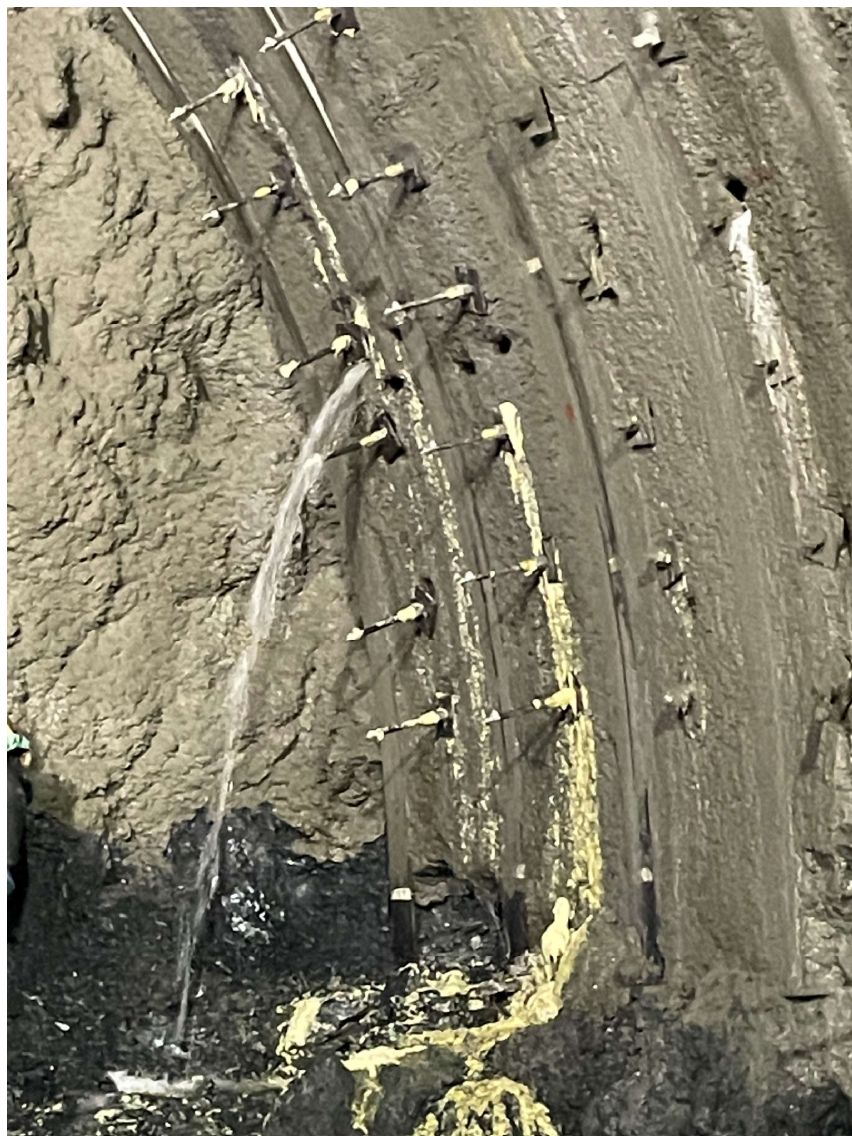
- 大谷トンネルは現在掘削中で、令和6年12月末現在、2,853mのうち2,716mの掘削が完了（約95%）
- 12月19日には、100～150リットル／分、12月26日には、40～50リットル／分の突発湧水が発生するなど、地盤状況は想定より悪く、10月末時点の報告から約1か月の遅れ（全体で約4か月の遅れ）
- 新下半原トンネルは、大雪の影響で工事着手に向けた準備工をが遅れており、約1か月の遅れ

■ 写真1 12月19日に発生した突発湧水（大谷トンネル）

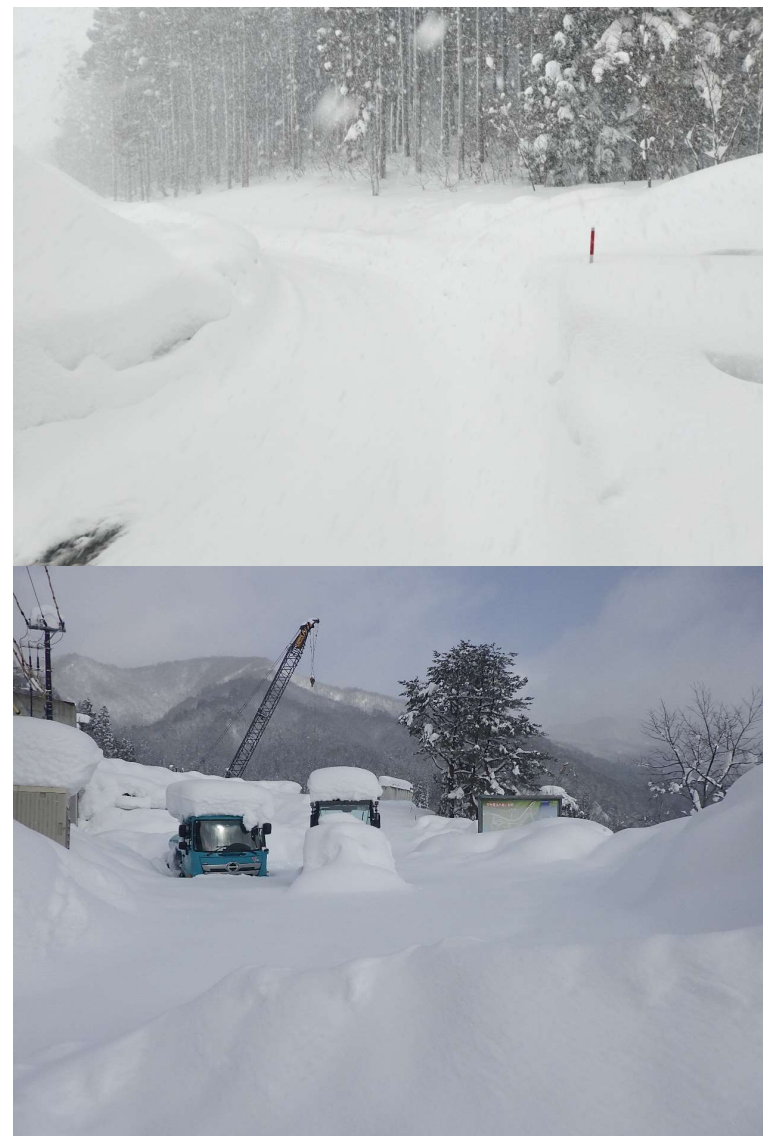
■ 写真2 新下半原トンネル工事現場の状況
