九頭竜川下流部ブロック 河川整備計画の点検について (県管理区間)

平成27年2月6日

福 井 県

河川整備計画の事業進捗点検 一覧表

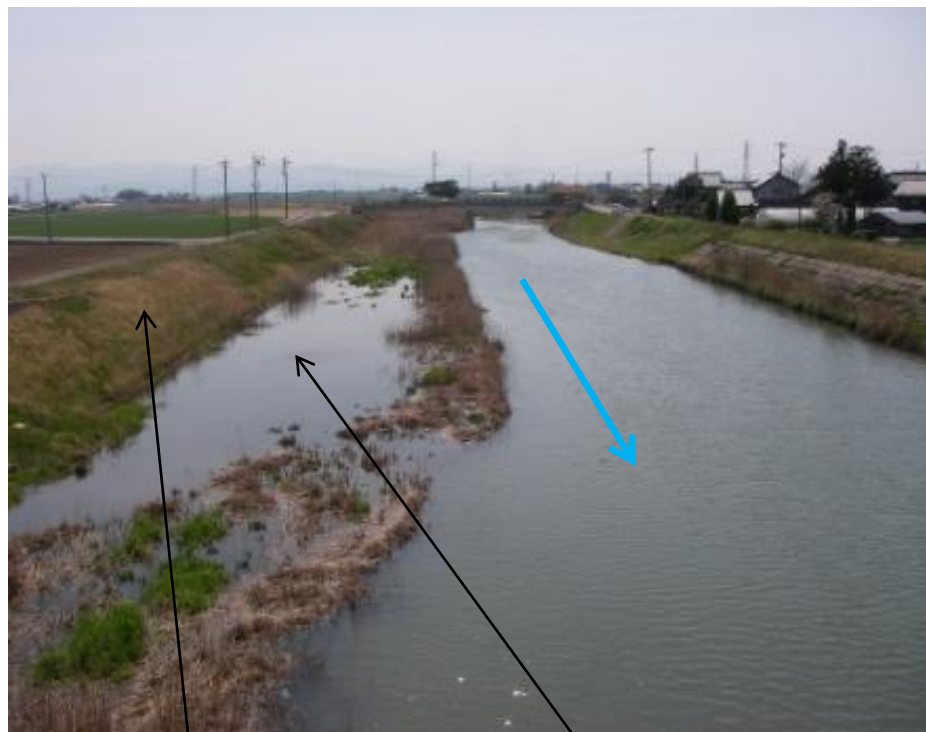
状況写真 ①

①引堤完了

②旧堤防の撤去完了

河川工事の進捗状況
 ☆整備進捗率：0(m)/6,500(m)×100=0(%)
 ☆進捗状況
 ・約2,300m区間の右岸の引堤と旧堤防の撤去が完了している。
 ☆段階施工による整備進捗率：
 2,300(m)/6,500(m)×100=35(%)

【点検結果の考察】
 ・段階施工を進めたことにより、上流に向けた整備が進んだ。
 ・今後、下流区間の堰を撤去し、河道掘削工を行う。

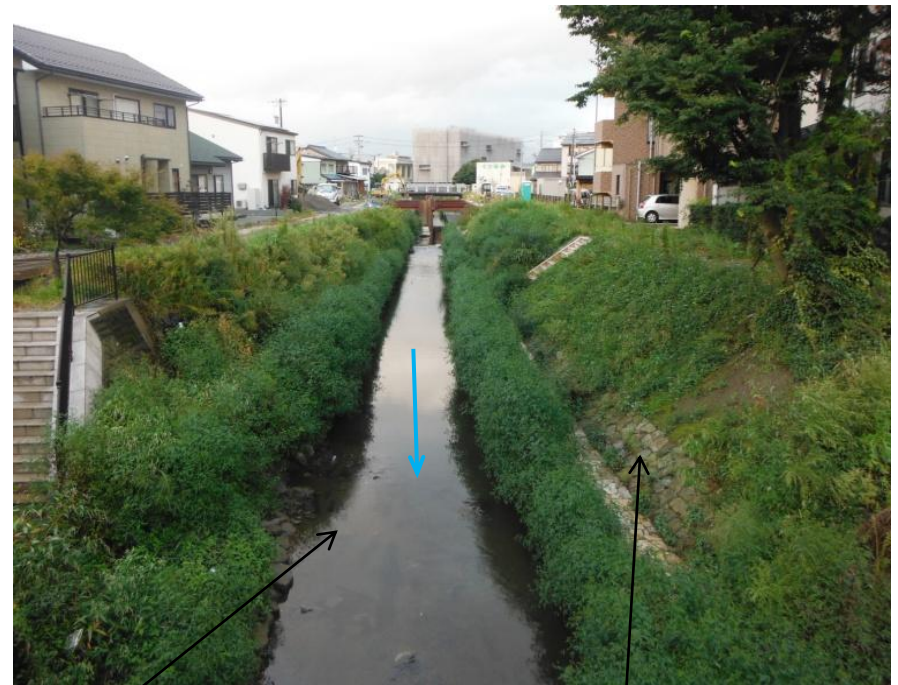
状況写真 ①

①掘削完了

①低水護岸完了

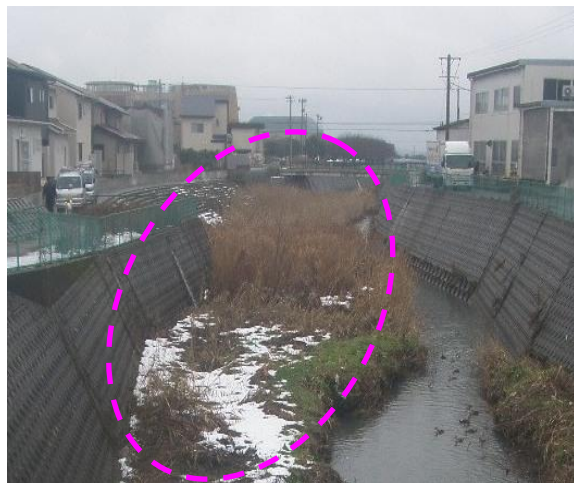
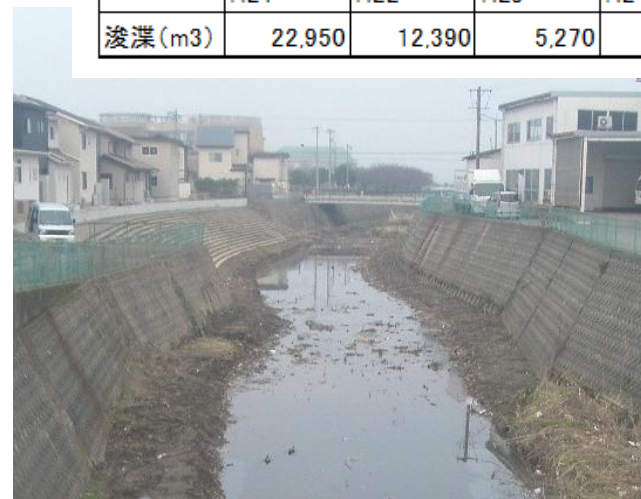
磯部川（坂井市）の浚渫状況

- ・河川巡視で河道内の土砂の堆積状況を調査し、河積阻害の程度を確認した上で、洪水時に予想される被害の程度などを勘案し、必要に応じて浚渫を実施。
- ・H25は、竹田川や磯部川など8河川で合計約1万m³の土砂を撤去。

- ・浚渫土は、粘性土で草木の混入も多いことにより、流用などが難しく最終処分しているものが多いためコスト増となっている。
- ・コスト削減のために、有効活用の方法の検討が重要となる。
- ・今後も適切な河川維持管理に努める。

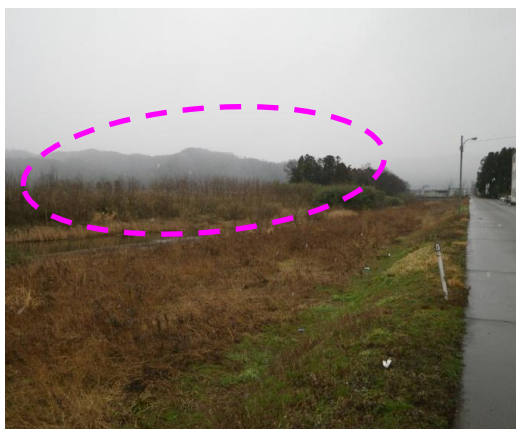
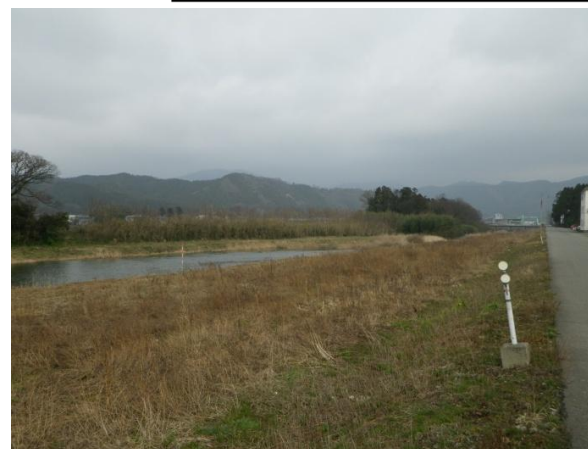
竹田川（坂井市）の伐採状況

- ・河川巡視で河道内の樹木繁茂状況を調査し、河積阻害の程度を確認した上で、土地利用状況、洪水時に予想される被害の程度などを勘案し、必要に応じて樹木群の伐採を実施。
- ・H25は、竹田川や磯部川など4河川で合計約50tの樹木群を伐採。

- ・伐採木の幹は、民間公募をして、マキ等に利用されているが、枝葉等は、最終処分場に処分しているため、コスト増となっている。
- ・コスト削減のために、伐採木の有効活用の検討が重要となる。
- ・今後も河川の適切な維持管理に努める。

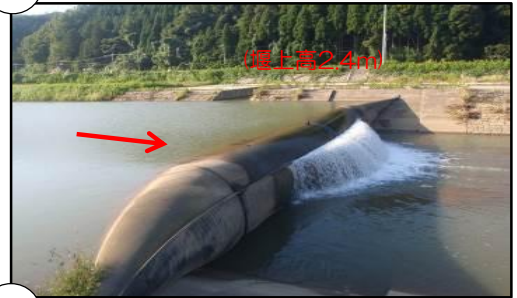
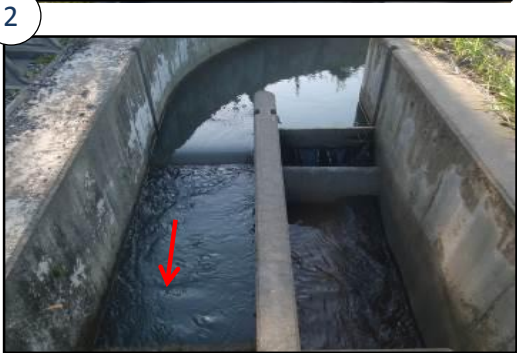
1 取水堰

- 魚道構造点検結果より、以下の改善点がある。
 - プールに泡のない部分が、多くなるような構造。
 - 出入口付近に土砂やゴミが堆積しないような、魚道の維持管理方法。
- 魚道構造及び魚類調査に関して専門家にヒアリングをした結果、以下の助言をいただいた。
 - 角落としに堰板が挿入されることで、魚道内の流速上昇や落差の出現により生物の移動が阻害されている。
 - 事後調査は、地元・漁業組合の聞き取り調査のみであるため、今後、海から河川に遡上する魚種(アユ、ウキゴリ、ヌマチチブ、シマヨシノボリ等)の個体数を堰の上下で調査するなど、モニタリング方法を変更すること。

今後、適切なモニタリング方法による魚類調査を行い、魚道機能を再確認するとともに、適切な魚道の維持管理をおこなっていく。

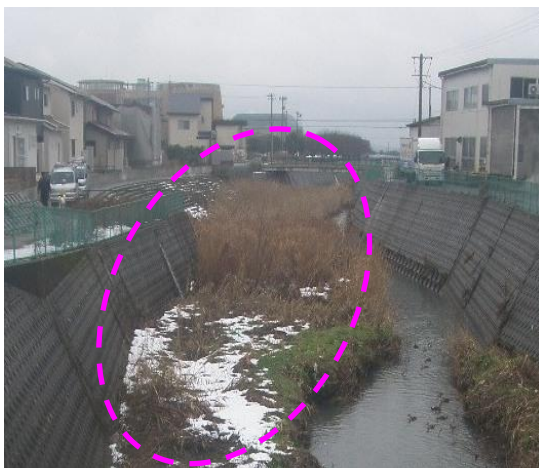
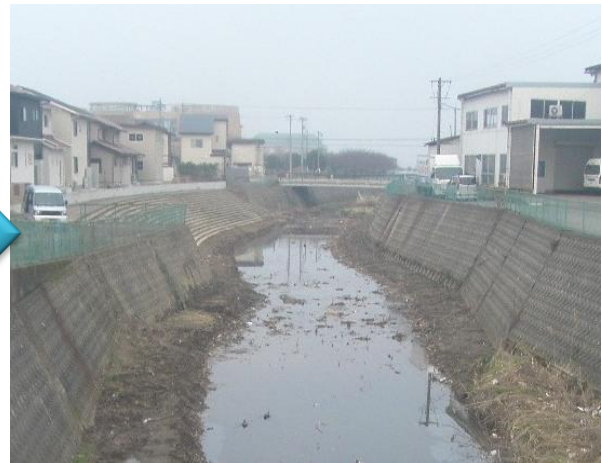
磯部川（坂井市）の浚渫状況

- ・浚渫土は、粘性土で草木の混入も多いことから、流用などが難しく最終処分しているものが多く、コスト増となっている。
- ・コスト縮減のために、浚渫土の有効活用の検討が重要となる。
- ・今後も河川の適切な維持管理に努める。

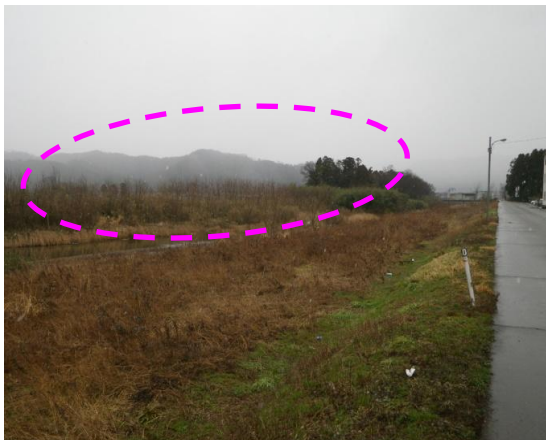
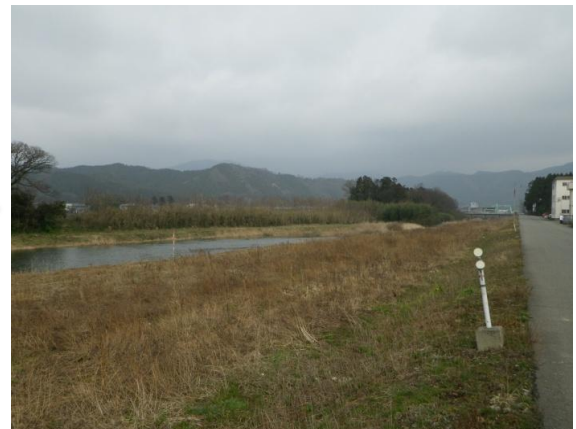
竹田川（坂井市）の伐採状況

- ・伐採木の幹は、民間公募をして、マキ等に利用されているが、枝葉等は、最終処分場に処分しているため、コスト増となっている。
- ・コスト縮減のために、伐採木の有効活用の検討が重要となる。
- ・今後も河川の適切な維持管理に努める。

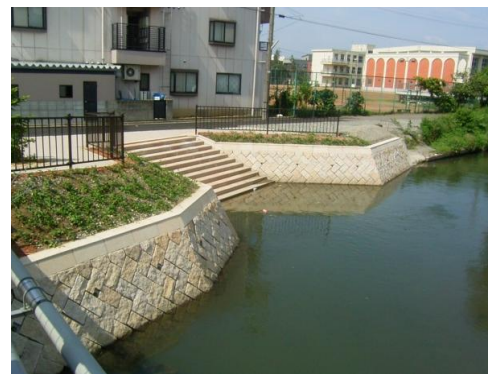
底喰川の水辺空間の整備状況

- 平成18年度から、環境用水の導水（底喰川、馬渡川、田原川、権現川、境川）を実施している。（環境用水量の設定：馬渡川 0.414m³/s、田原川、権現川、境川 計0.444m³/s）
- 平成22年度に、底喰川において水辺空間の整備として、階段護岸を設置した。
