◆ 九頭竜川中流部ブロック河川整備計画の進捗点検個票（案）

第8回九頭竜川流域懇談会で説明する点検個票

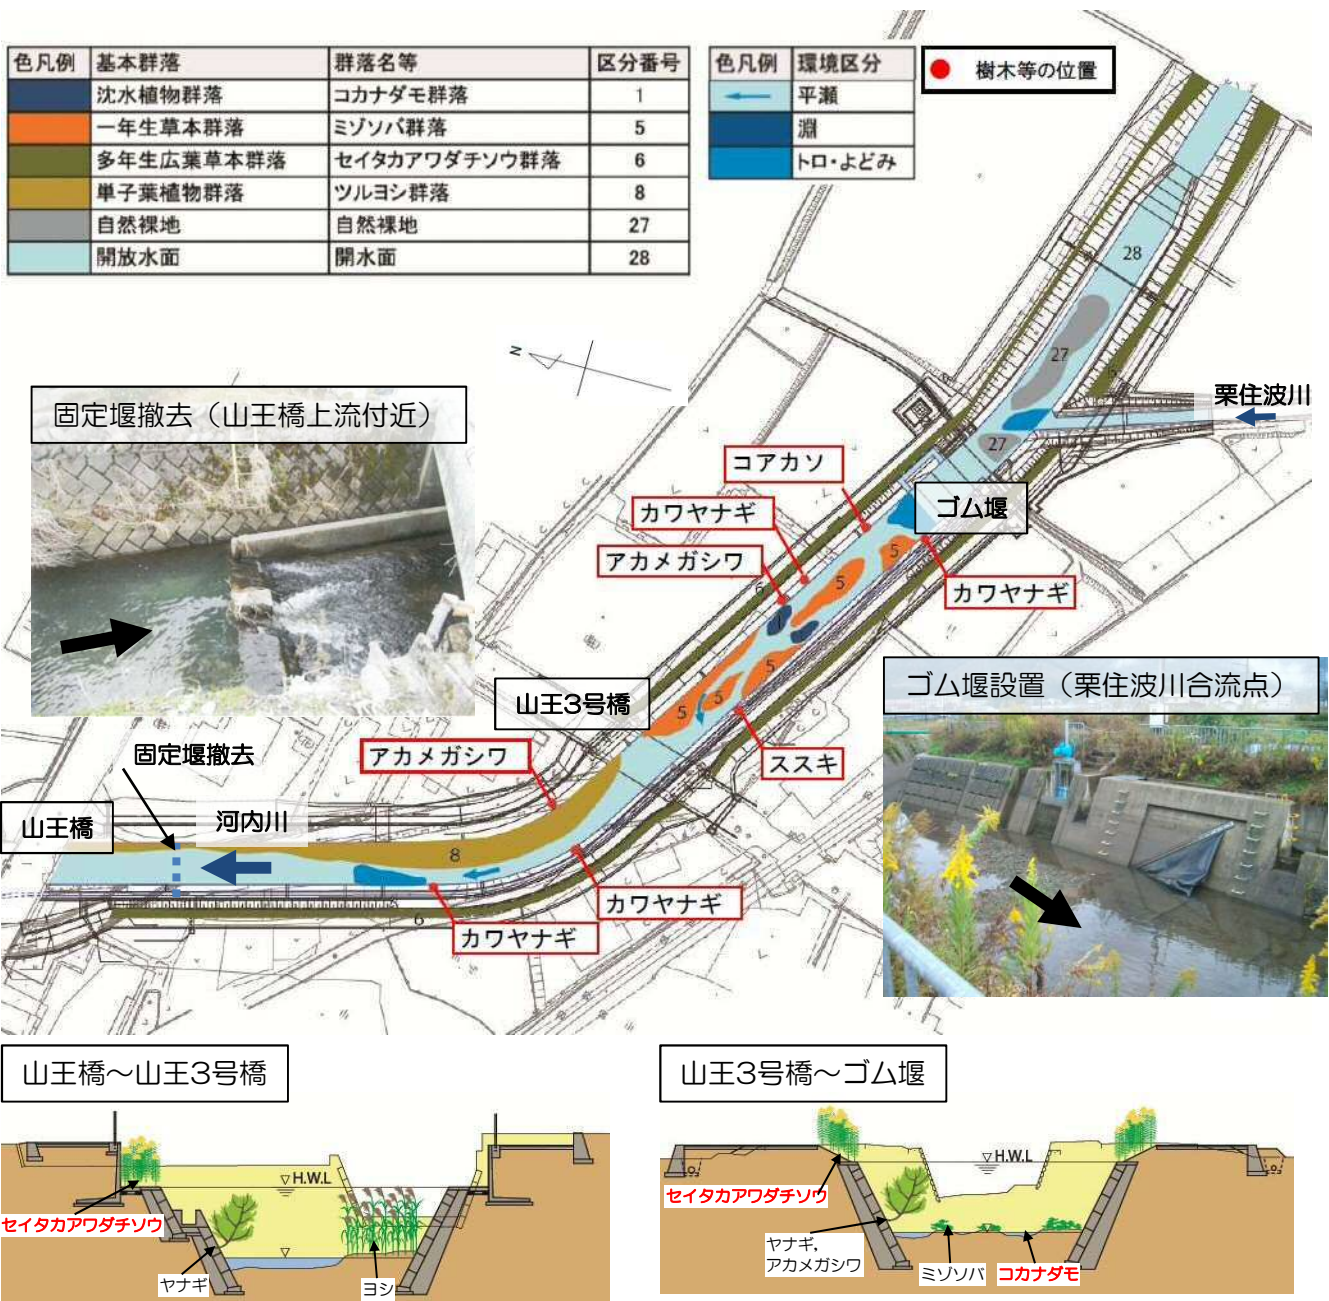
調査区間の植物の状況

- ・ 山王橋上流の河床は平坦であり、右岸側には一部ヨシ原が見られる。
- ・ 山王3号橋下流の湾曲部にヨシ原が広がり河道が狭い。
- ・ ゴム堰下流の河床は平坦であり、ミソソバ等の小群落が生息している。
- ・ ゴム堰上流は礫質の河床となっている。

着工前調査の施工区間では固定堰があったため、湛水域となり、ミクリやマコモなどの止水性を好む植物が多くみられた。完成後は、固定堰が撤去され、取水時だけ湛水域となるゴム堰が設置された。このため、止水性植物がみられなくなったと考えられる。

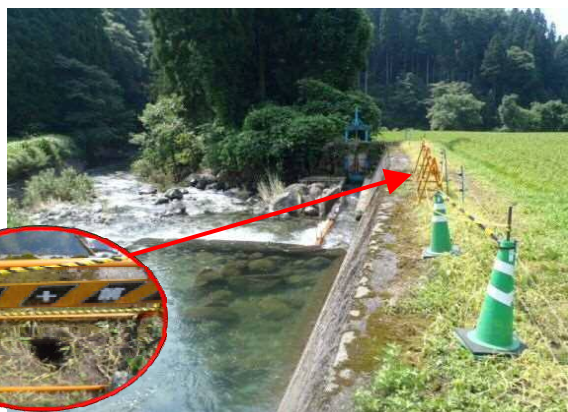
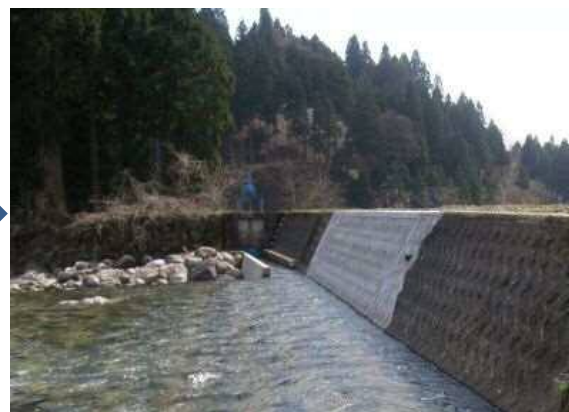
応急対応（皿川）

- 護岸背面土砂の吸出しを発見し、バリケードを設置

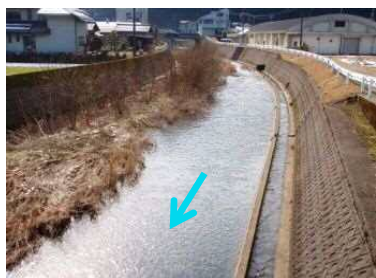
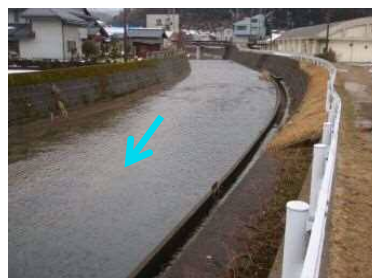
堆積土砂の撤去（永平寺川 永平寺町東古市）

- ・ 堆積土砂の撤去については、河積阻害の程度を確認した上で浚渫を実施している。
- ・ 樹木群の伐採については、コスト縮減のために一部の伐木を30cm～50cmに小割にして住民に無償提供を行っている。平成26年度は他ブロックの優先度の高い箇所を実施したため、九頭竜川中流部ブロックの実績は少ない。

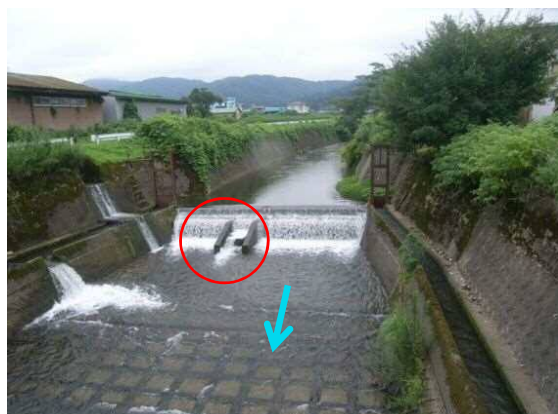
<2号魚道施工箇所>

魚道幅が狭いため、遡上困難。

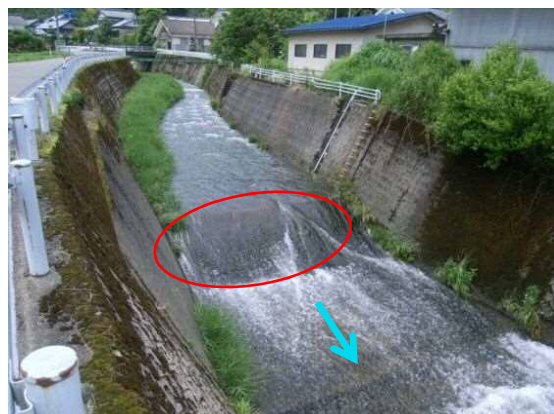
<6号魚道施工箇所>

落差工が急勾配なため、遡上困難。
