# 国道2号バイパスのいま

# 建設から30年～50年が経過し、道路施設が高齢化

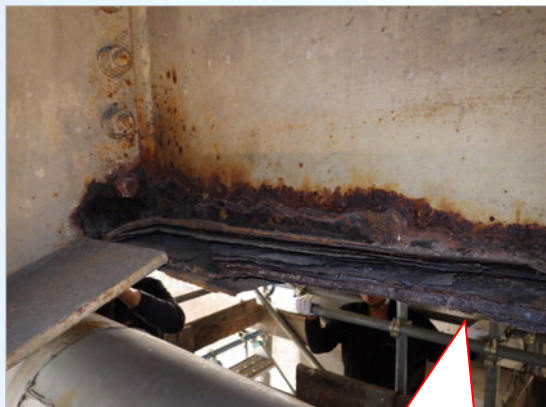
鋼桁の腐食が進行

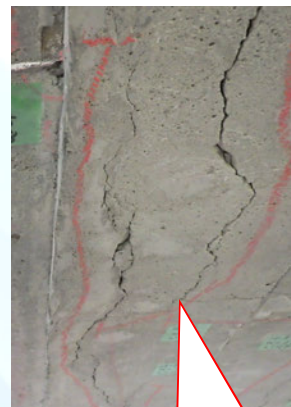
橋梁のひび割れ

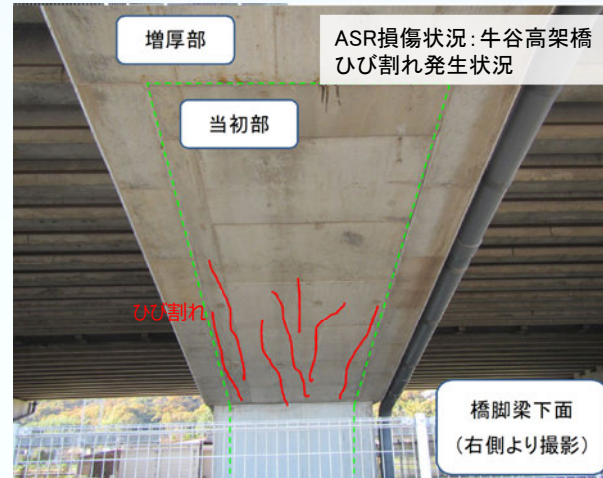
## ひび割れなど、様々な劣化が進行

- 骨材(砕石や砂)中の特定の鉱物とコンクリート中のアルカリ成分との間で起こる化学反応  
⇒ 時間とともにコンクリート内部で骨材による局所的な膨張が生じ、コンクリートがひび割れ、強度が低下

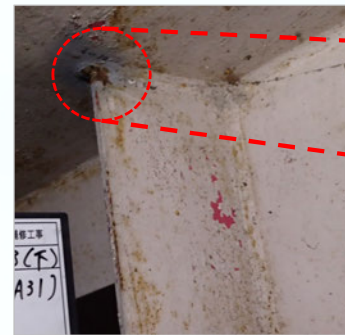
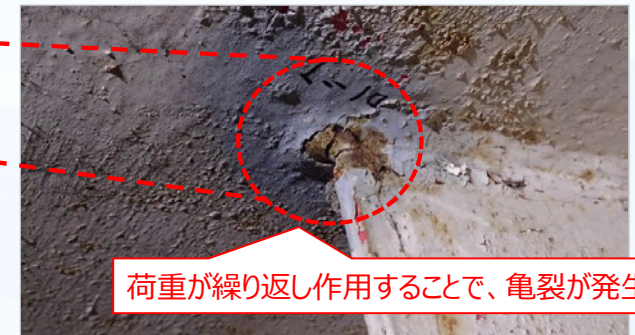
荷重が繰り返し作用することで、亀裂が発生
