# 簡 易 魚 道 に つ い て

国土交通省 近畿地方整備局  
猪名川河川事務所

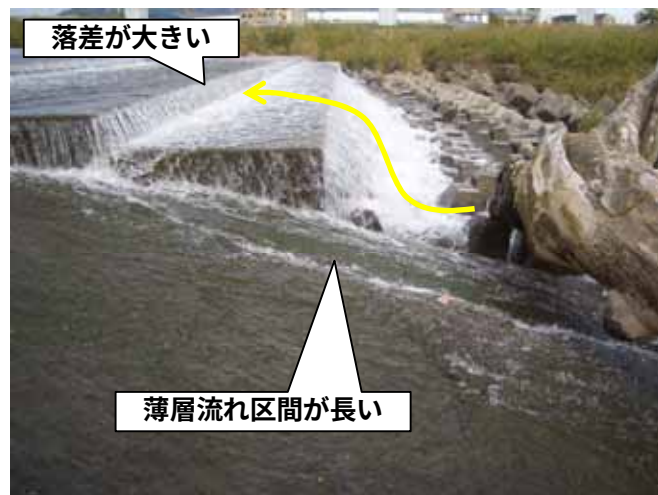
- ・下流水叩きと河床高の段差が大きく、遡上困難と考えられる。
- ・また、流れが堰全面に分散し、流速が大きく、遡上困難と考えられる。

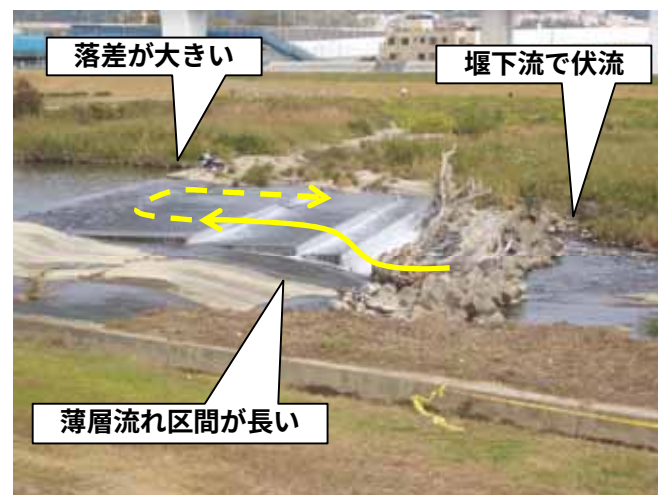
- ・下流護床工(ブロック)において、流れが伏流し、水面の連続性が絶たれている。
- ・水叩き部の薄層流れの区間(射流区間)が長く、水叩き部に遡上できても、下流に流されることが考えられる(特に最上段)

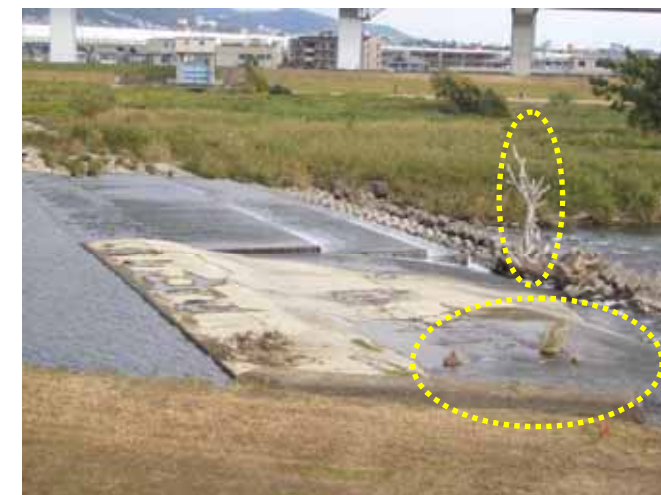
- ・堰両端部のコンクリート被覆部にひび割れが確認される。
- ・下流護床工(ブロック)部の河床低下が大きい。
- ・下流護床工に、大きな塵芥類がかかっている。

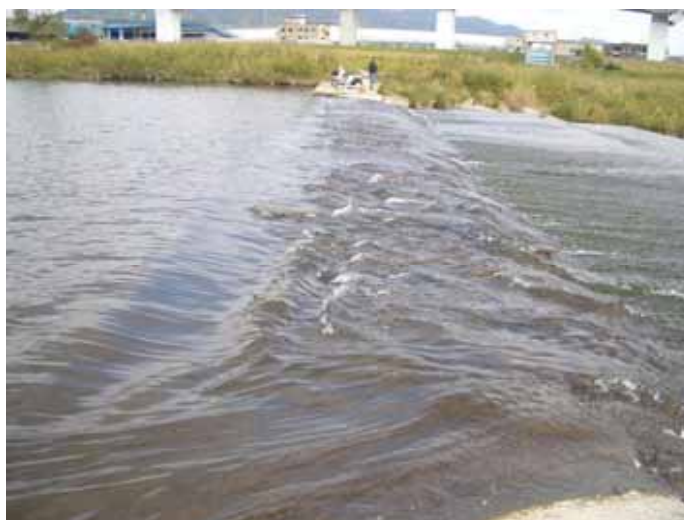
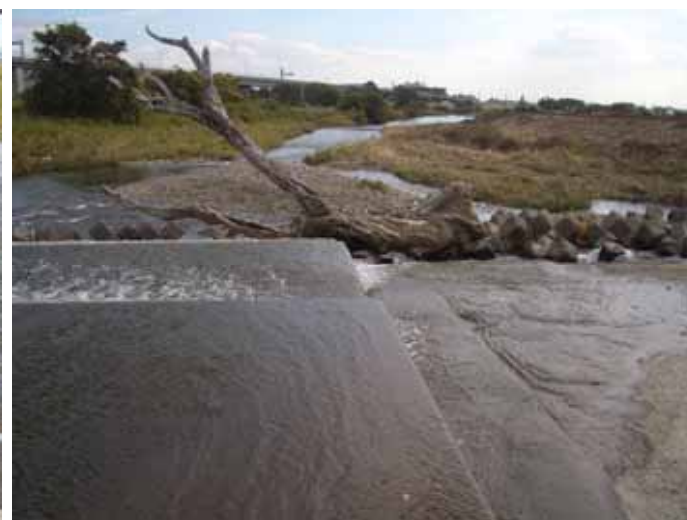
### ●問題点 1：段差

下流護床工(ブロック)において、大きな段差と伏流による水面の途切れがある。

### ●問題点 2：遡上経路 1 水叩き部

水叩き部の薄層流れ区間、射流区間延長が長い。

- ・プール設置等による段差解消が必要である。
- ・水面連続回復のため、伏流部(水面のとぎれ)における既設ブロックの撤去が必要である。

- ・部分的な仕切による流速緩和帯の創出が必要である。
- ・特に最上流の水叩き部には、スムーズに遡上できるよう、木材などで水深を確保する必要がある。

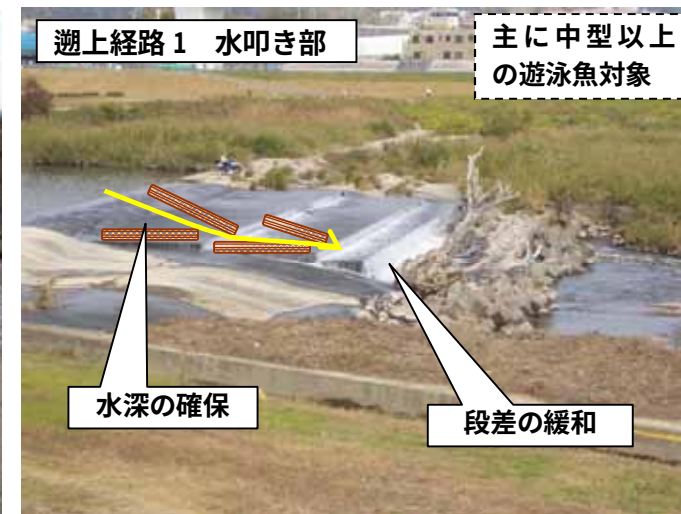
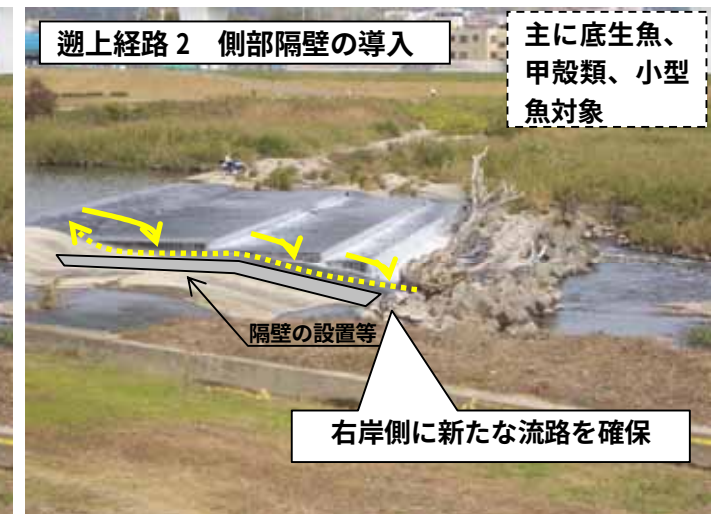
### ●問題点 3：遡上経路 2 側部隔壁の導入

水叩き部の薄層流れ区間、射流区間延長が長い。

- ・水叩き側部に置いて、コンクリート・木材を用いた隔壁を設置し、流速緩和水路を設置する必要がある。
- ・下流側の呼び水効果としては、堰構造から左岸側が望ましいが、水叩き部(堰中央部)を境に遡上魚が両側に移動することが考えられるため、遡上経路を両側に配置する必要がある。

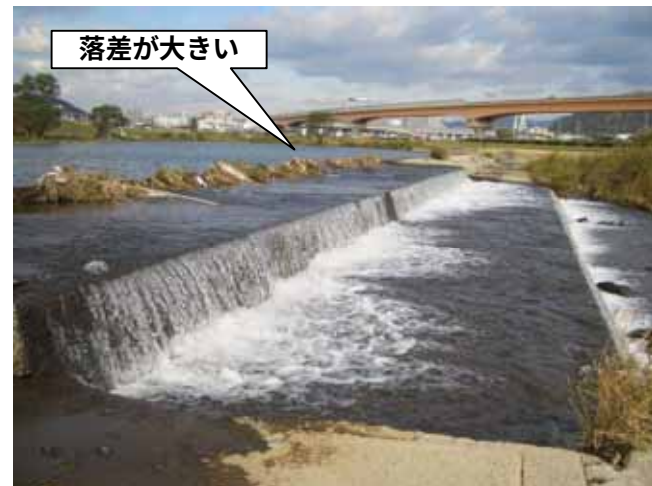
- ・上流側、下流側ともに、水叩き部の薄層流れの区間(射流区間)が長く、水叩き部に遡上できても、下流に流されることが考えられる。

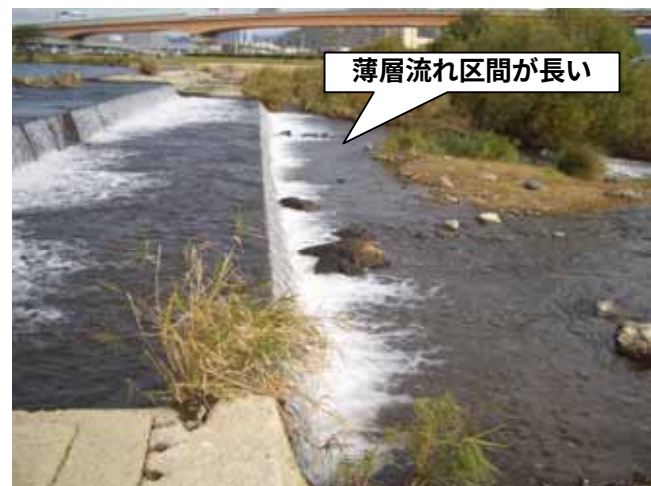
- ・また、流れが堰切り欠き部全面に分散し、流速が大きく、遡上困難と考えられる。
- ・最明寺川の合流影響および斜め堰であることから、下流みお筋は右岸側に偏っている。

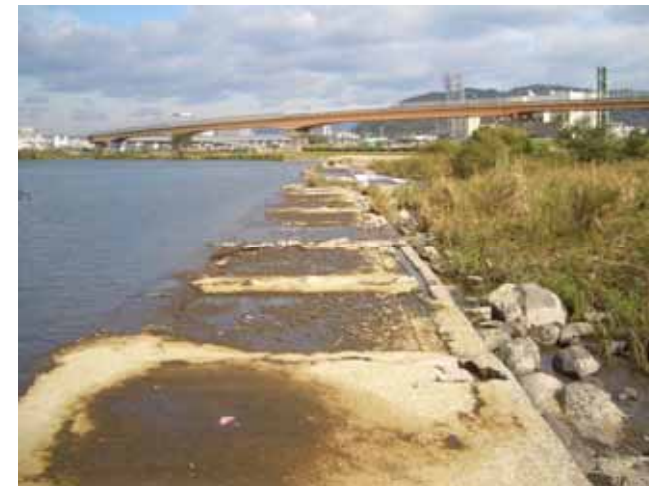
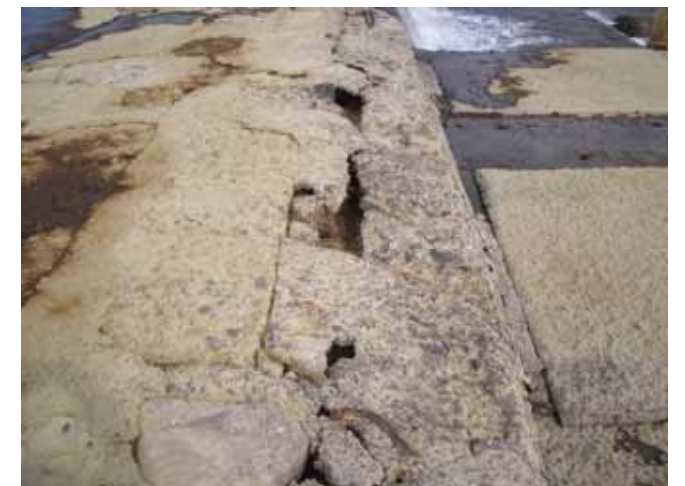
- ・堰両端部のコンクリート被覆部にひび割れ、破損部が確認される。
- ・下流河床部の低下が大きい。
- ・下流側みお筋は、左岸側に偏っている。

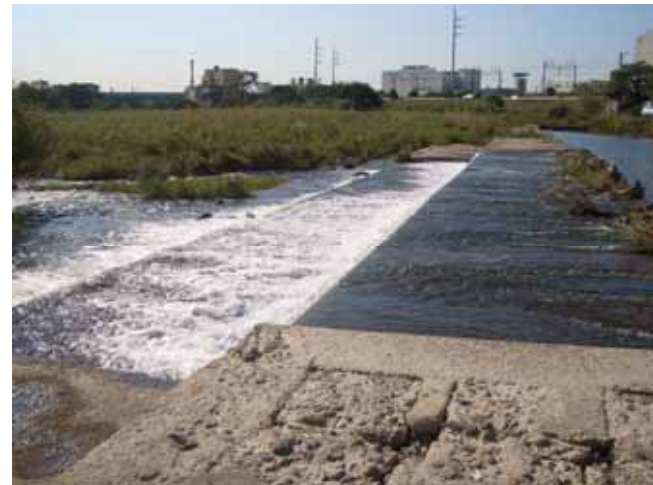
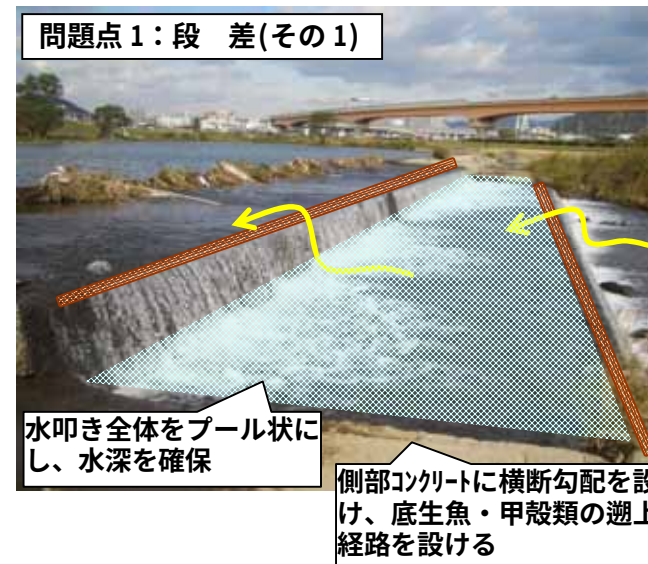
### ●問題点 1：段差

下流河床部において、大きな段差がある。

### ●問題点 2：遡上経路 水叩き部

水叩き部の薄層流れ区間、射流区間延長が長い。

- ・プール設置等による段差解消が必要である。

- ・部分的な仕切による流速緩和帯の創出が必要である。
- ・特に最上流の水叩き部には、スムーズに遡上できるよう、木材などで水深を確保する必要がある。

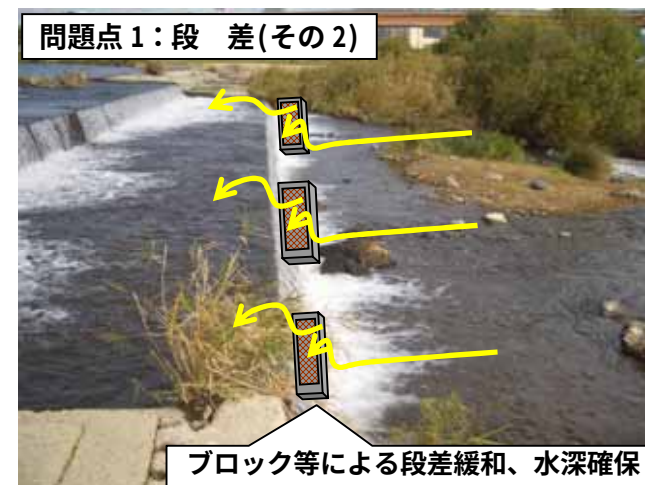
### ●問題点 3：呼び水効果

流れが堰切り欠き部全面に分散し、魚類にとって遡上経路が見つけにくい。

- ・下流水叩き側部に置いて、部分的にコンクリート・木材を用いた隔壁を設置し、流れの集中河床を創出する必要がある。
- ・下流側みお筋から、呼び水効果としては堰左岸側が望ましいが、水叩き部(堰中央部)を境に遡上魚が両側に移動することが考えられるため、切り欠き部全面に遡上経路を確保する必要がある。
