# 河原再生試験施工地モニタリング調査について (中間報告)

国土交通省 近畿地方整備局  
猪名川河川事務所

河原再生試験施工箇所モニタリング

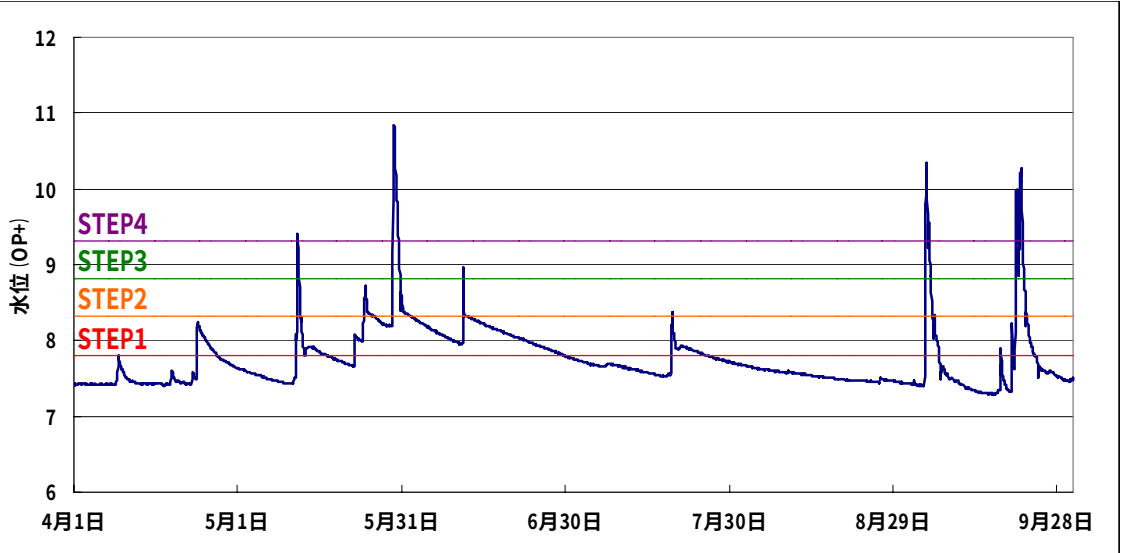
図-3 6.6k における水位（平成23年4月～9月）

6.6k に設置した水位計によって得られた平成23年4月から9月までの水位を図-3 に示す。ステップ4まで冠水する出水が複数回確認された。

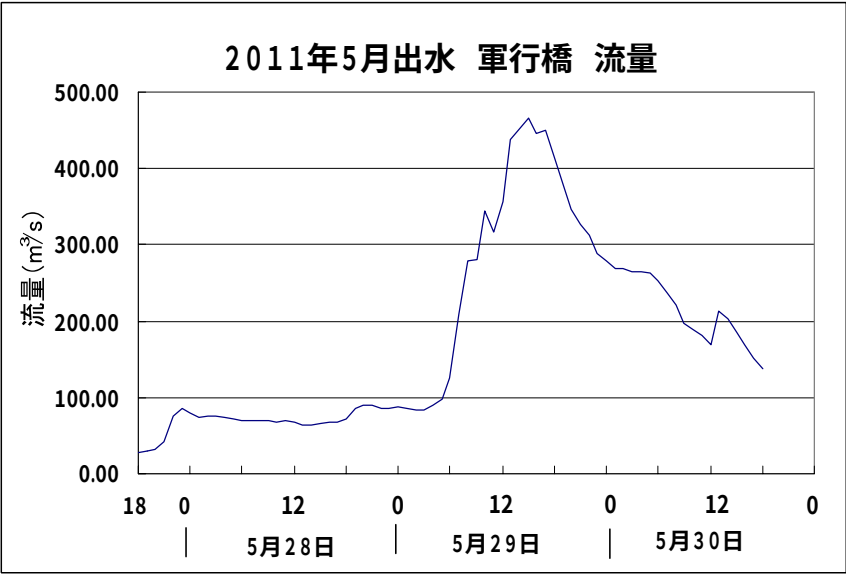
図-4 平成23年5月出水のハイドログラフ

平成23年4月から9月までの間で、最も水位の高かった5月29日出水時の軍行橋観測所のハイドログラフ（暫定値）を図-4 に示す。ピーク流量は5月29日15時で概ね471m³/sであった。

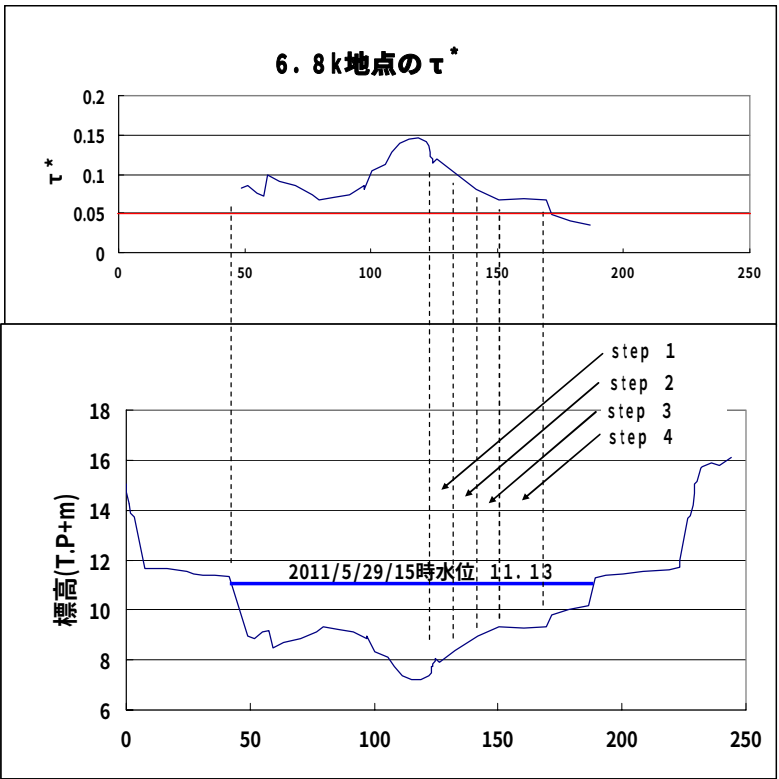
図-5 6.8k 地点のピーク時の  $\tau^*$

このピーク水位時の無次元掃流力  $\tau^*$  を不等流計算によって計算したものが図-5 である。

これによると、 $\tau^*$  は、STEP1 で0.10 以上、STEP2 で0.08～0.10、STEP3 で0.07～0.08、STEP4 で0.07 程度で、いずれも0.05 以上であった。

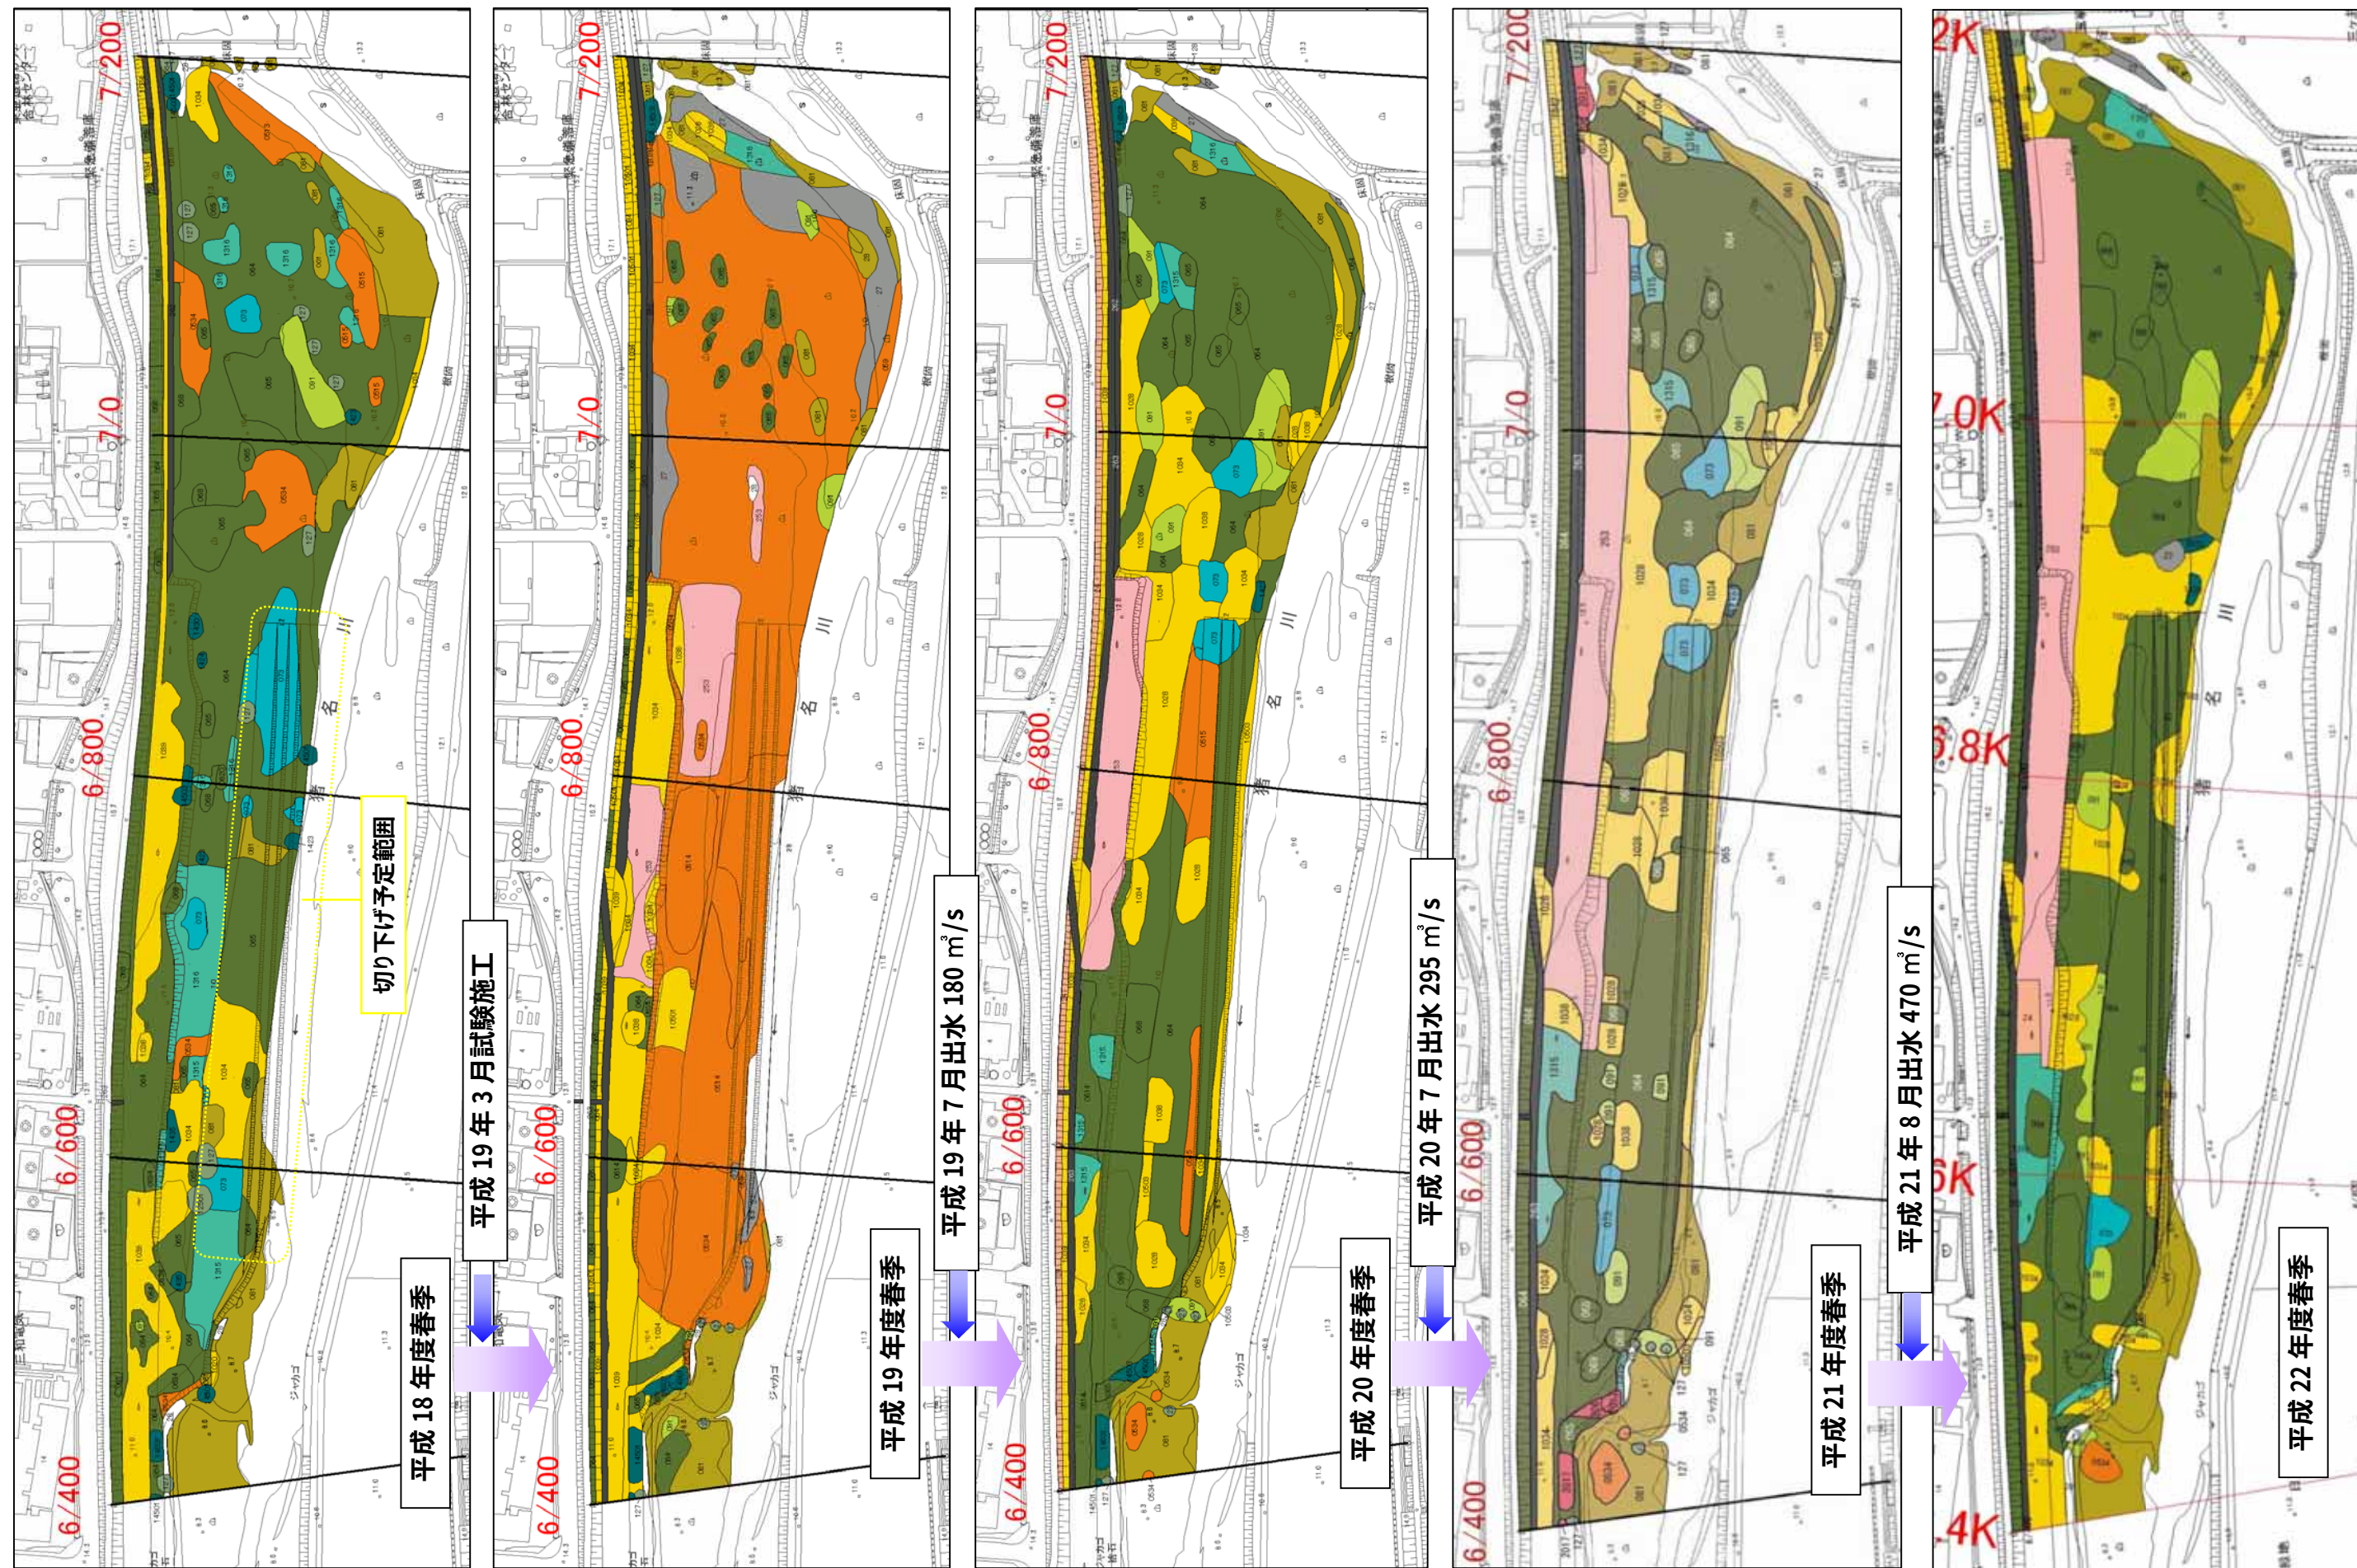
図-6 植生図の変遷（春季）

植生図の凡例を次表に、春季に作成した植生図を、平成 18 年からの変遷と併せて図-6 に示した。  
河原再生試験箇所では、平成 18 年度ではイタドリ群落、ヨモギ-メドハギ群落等の多年生草本群落が広範囲に分布していたが、試験施工後の平成 19 年度ではメヒシバーエノコログサ群落、セイヨウカラシナ群落等の 1 年生草本群落が広範囲に分布している。これは施工により試験地が大きく攪乱されたことにより、植生遷移が初期段階に移行した為であると考えられる。

平成 20～22 年度では、ほとんど変わらずに多年生草本群落であるイタドリ群落、ヨモギ-メドハギ群落等が広範囲に分布しており、施工前と同様な多年生草本群落への植生遷移が進行しているものと考えられる。

平成 23 年度では、セイバンモロコシ群落が縮小する一方で、ネズミムギ群落・イタドリ群落が拡大してきており、オギ群落も昨年までに出現してきている地点で拡大が進んでおり、一年生草本群落が見られなくなっている。

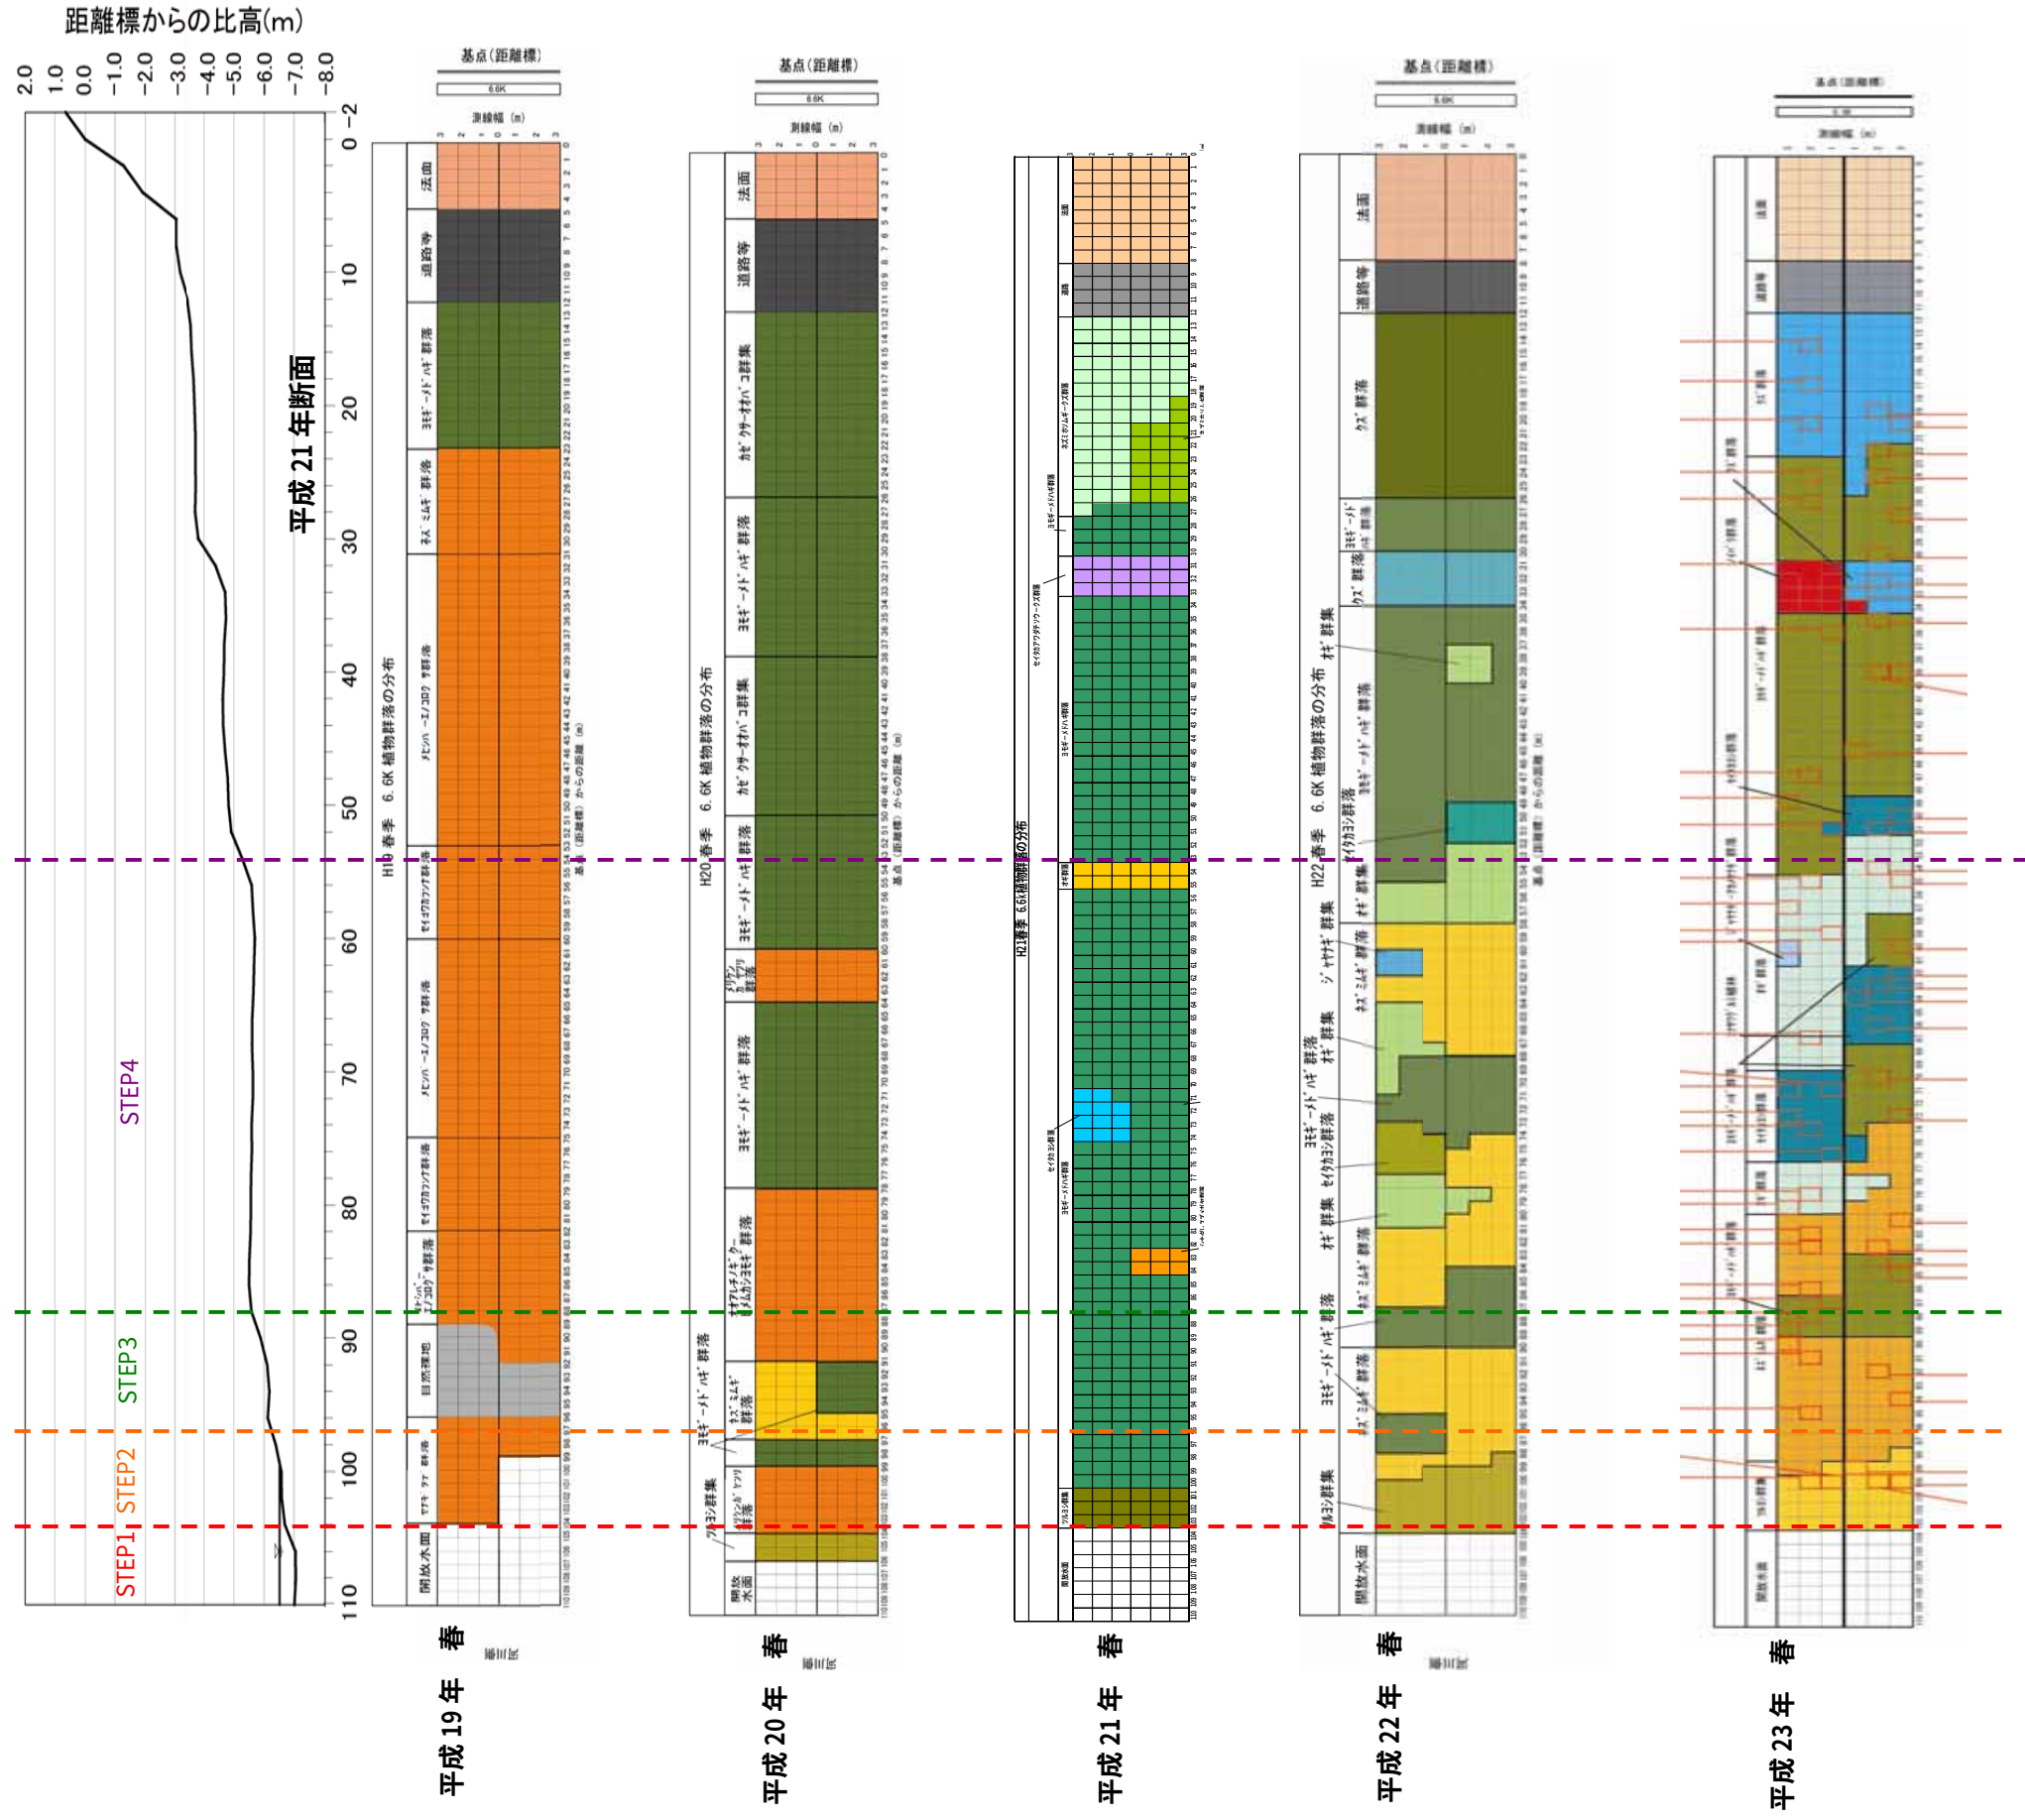
図-7 植生平面図の経年変化 (6.6k)

STEP1 は、平成 21 年以降から水没した。  
STEP2 は、平成 21、22 年と同様にツルヨシ群集が多くみられた。  
STEP3 では、平成 22 年と同様に春季はネズミムギ群落のみられた。これは、昨年の 5 月下旬から 8 月中旬まで複数回みられた中規模出水により、一昨年までみられた耐流水性の低いヨモギ-メドハギ群落が流失したためと考えられる。  
STEP4 では、春季にはヨモギ-メドハギ群落の他、ネズミムギ群落、オギ群集、セイトカヨシ群落等混在している。

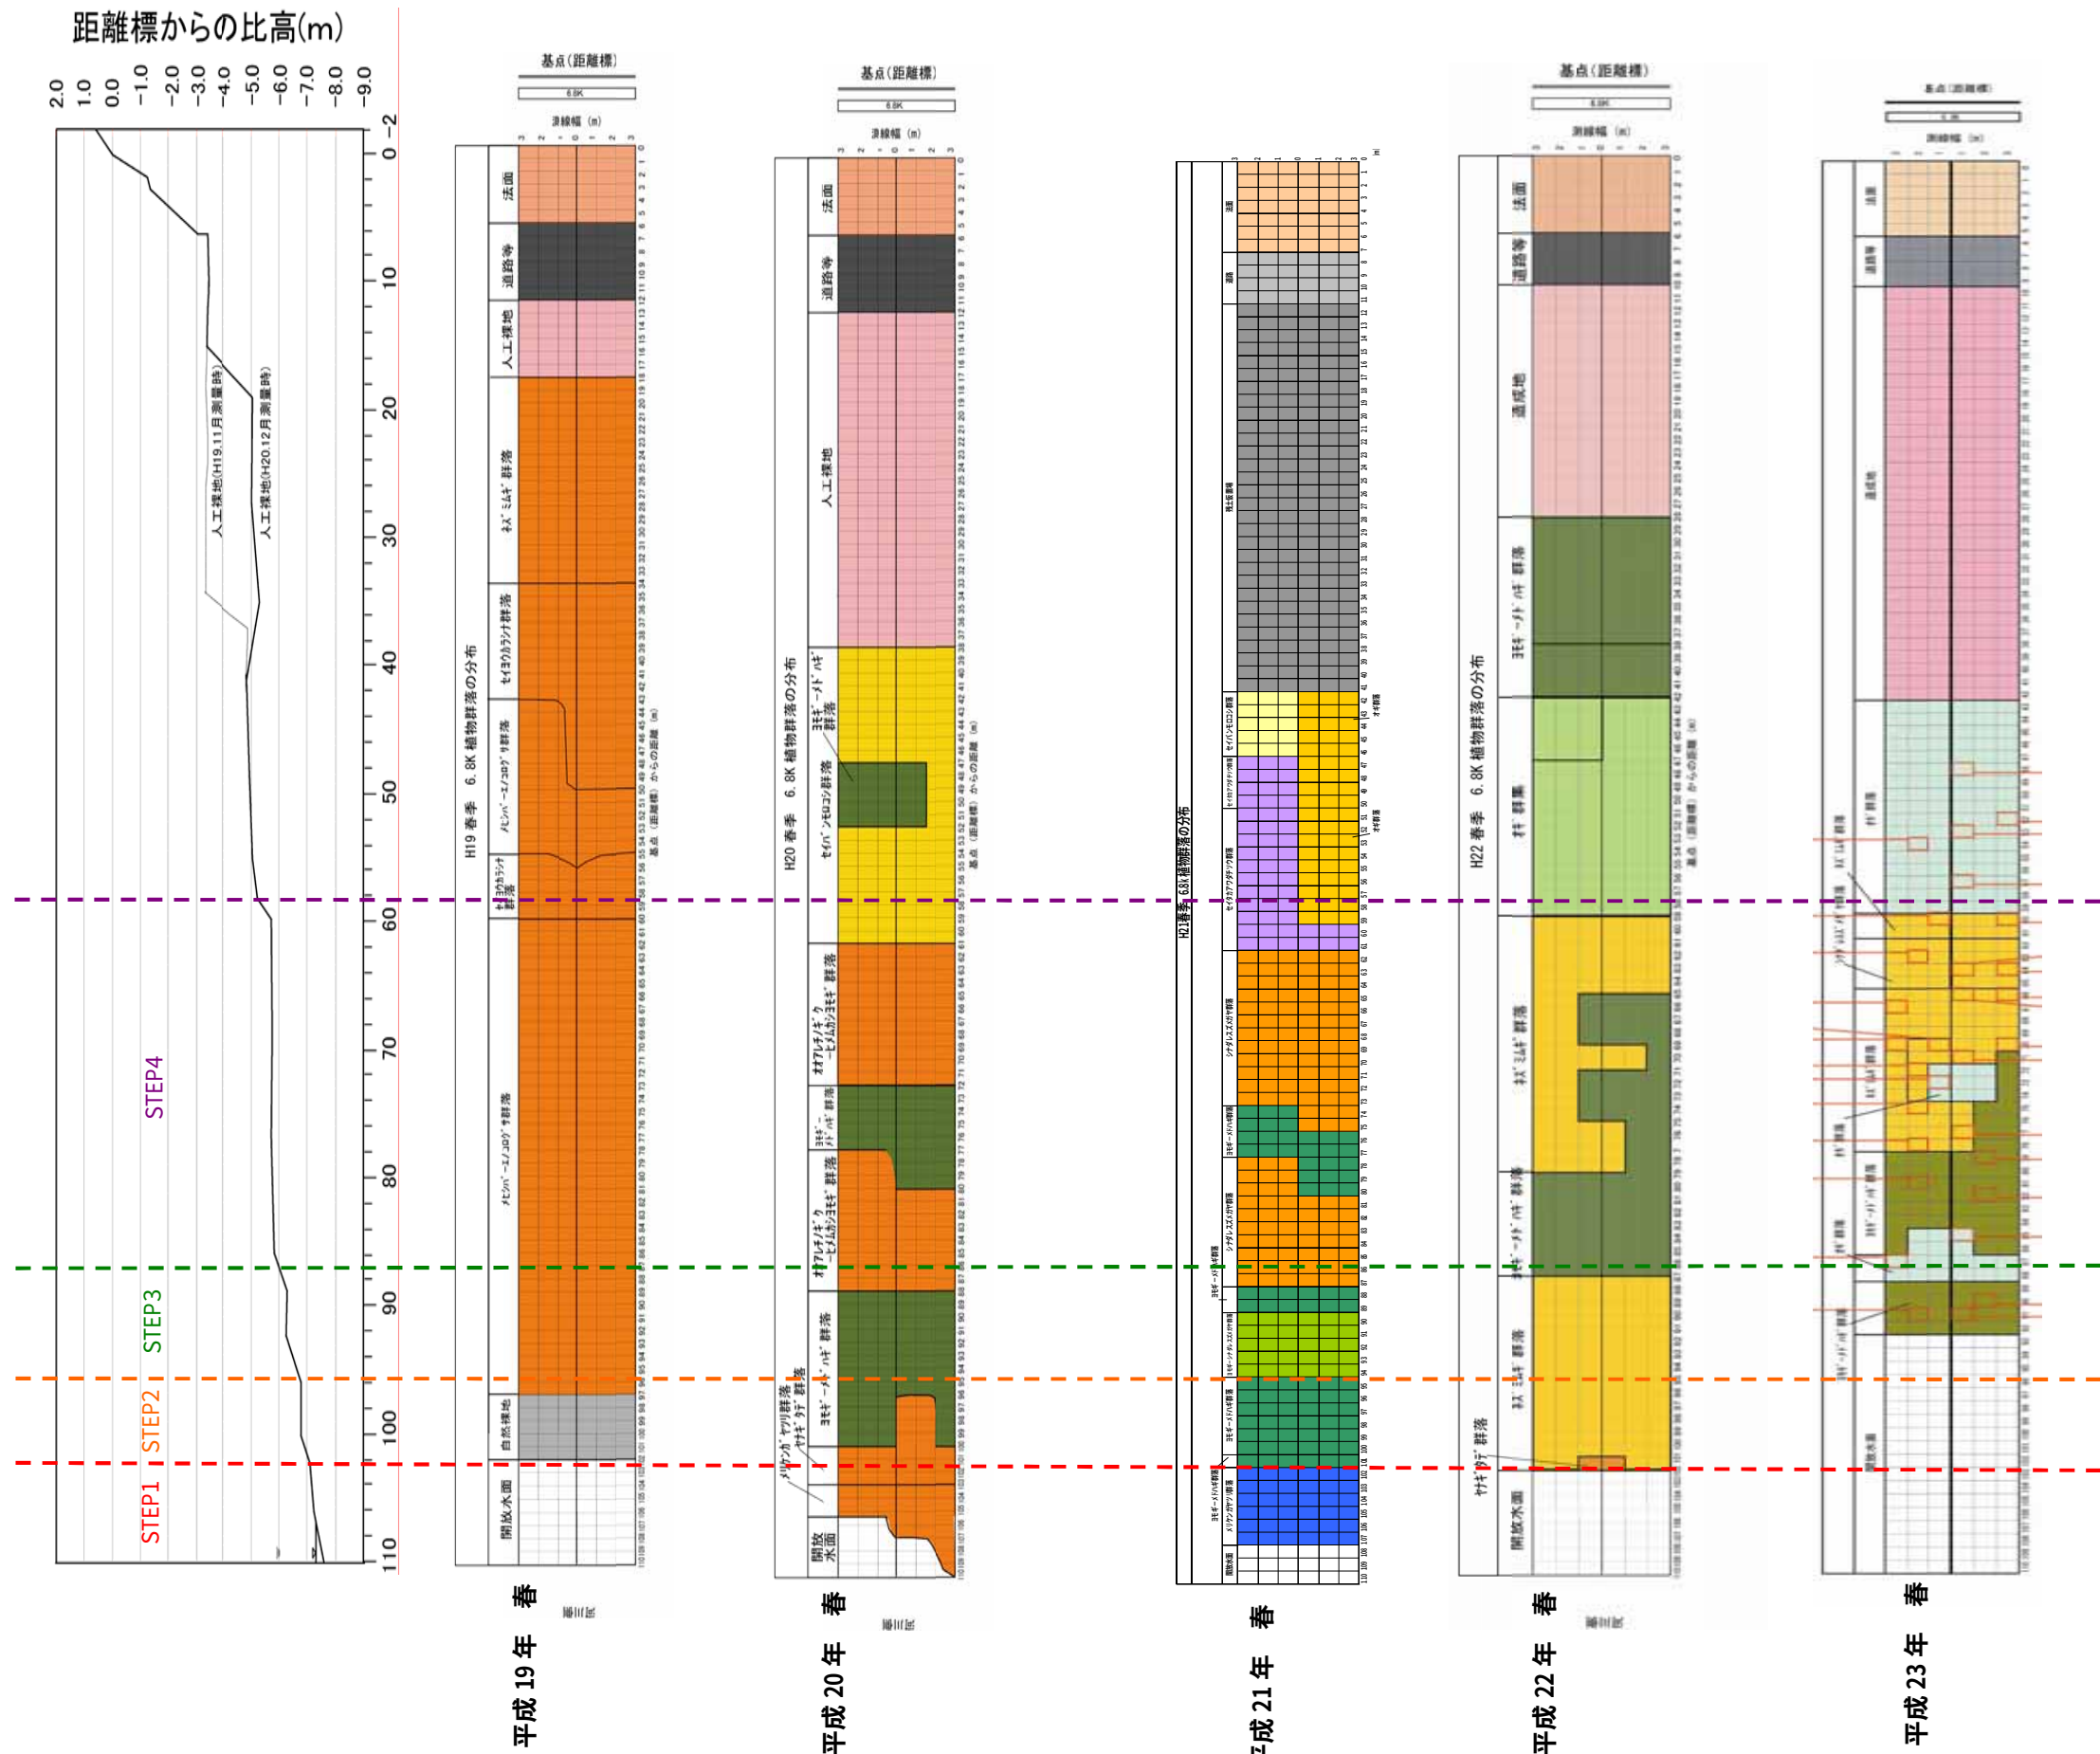
図-8 植生平面図の経年変化 (6.8k)

STEP1 は、出水による侵食により完全に水没した。  
STEP2 も、出水による侵食により完全に水没した。  
STEP3 では、平成 22 年までは、ネズミムギ群落であったが、ヨモギ-メドハギ群落、オギ群落が出現してきた。  
STEP4 では、平成 22 年にヨモギ-メドハギ群落、ネズミムギ群落が占めている区域に、オギ群落、シナダレスズメガヤ群落等が出現し混在している。  
両地点の結果より、STEP1 は水没し、6.8k も水没する結果となっているが、STEP2 において、湿性植物や 1 年生草本が広がり、冠水頻度が高い状態であることが推測できる。  
植生断面の経年変化の状況を、表-3、4 に示す。

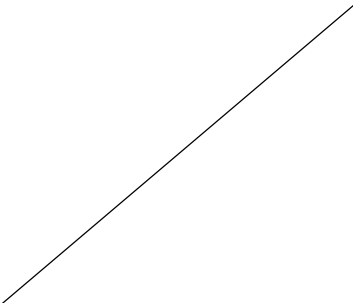
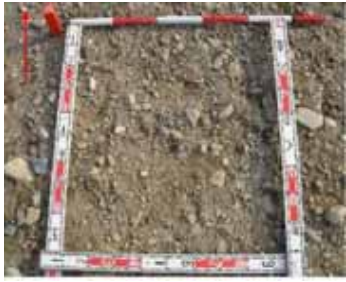
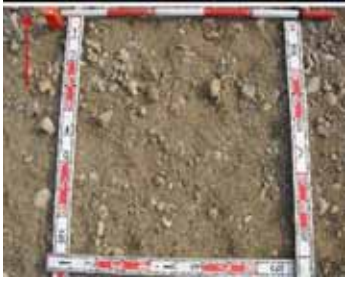
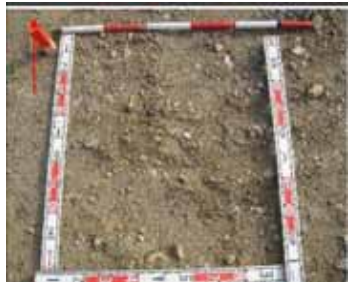
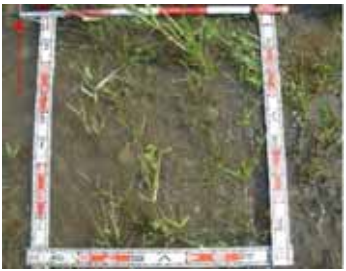
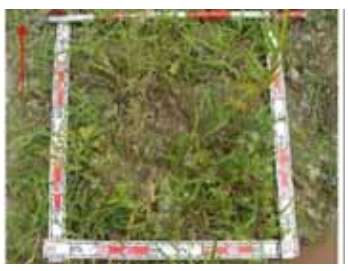
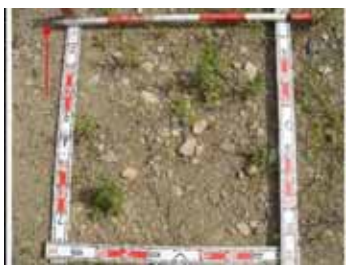
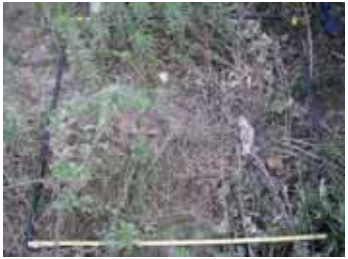
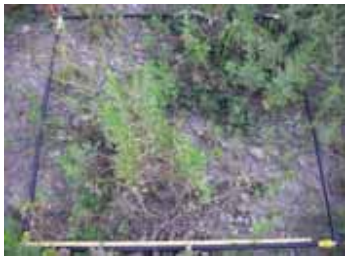
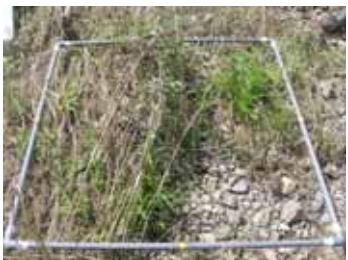
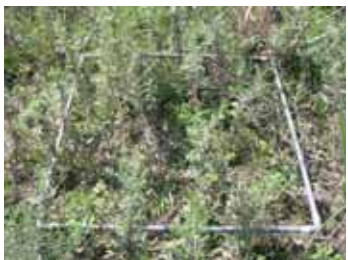
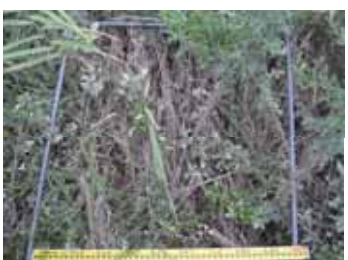
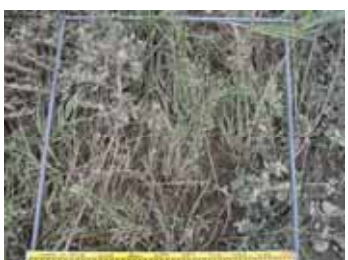
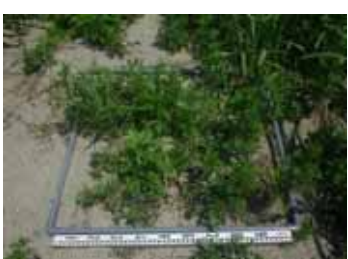
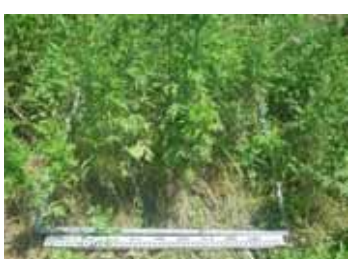
図-9 表層河床材料写真

表層河床材の年次変遷を把握するために、表層河床材料写真を図-9 に示す。  
STEP1 は、完全に水没しており、礫が見られる。  
STEP2 は、平成 22 年と同様に河床は草本類に被覆され、一部砂が見られる。  
STEP3 は、シルト状または、細砂により被覆されている。  
STEP4 は、河床部はヨモギ-メドハギ等の草本類により被覆されている。
