# 猪名川自然再生事業等のフォローアップ

# 1. 河原・水陸移行帯の再生のフォローアップ

## 2. 縦断連続性の回復(魚道)のフォローアップ

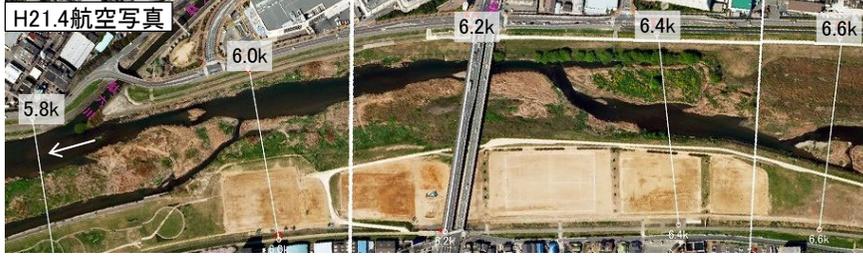
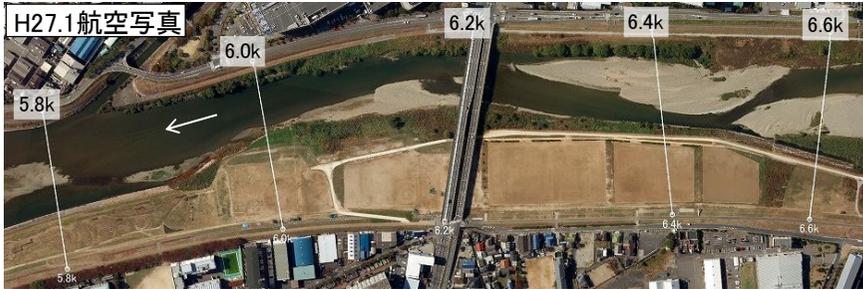
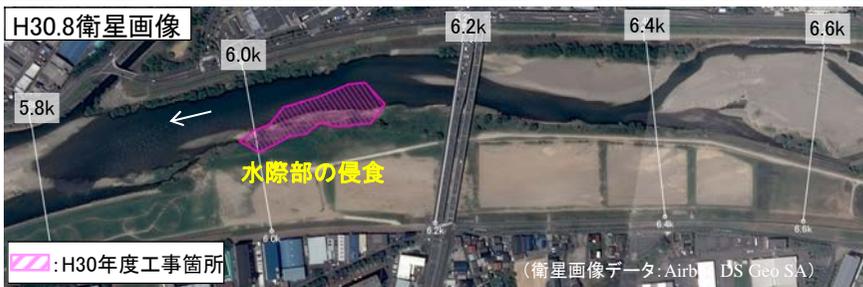
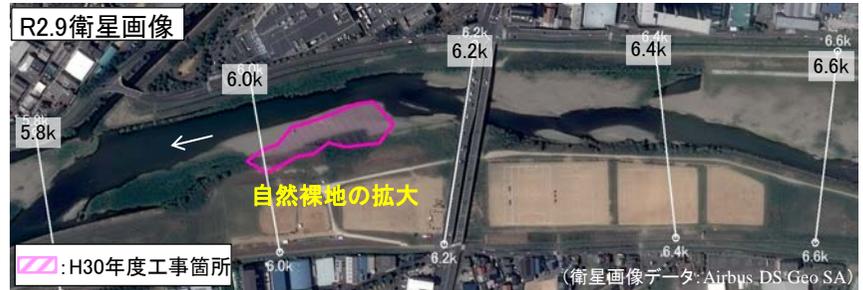
桑津橋地区周辺の河道の変化(航空写真)

- 航空写真等を含む定点写真により地形の変化を把握した。
- 施工前のH30.7洪水により、再生箇所となる左岸の水際部が侵食され砂州形状が変化した。
- H30工事では表土剥ぎを実施したが、整正箇所ではR1.5やR1.10には植生の繁茂が見られた。R3.10には水際からツルヨシ群落が繁茂し、その背後にセイバンモロコシ群落、一部オギ群落が成立している。
- R3以降に平均年最大流量を超過する洪水が生じていないが現在も昨年度と類似した状況が継続している。

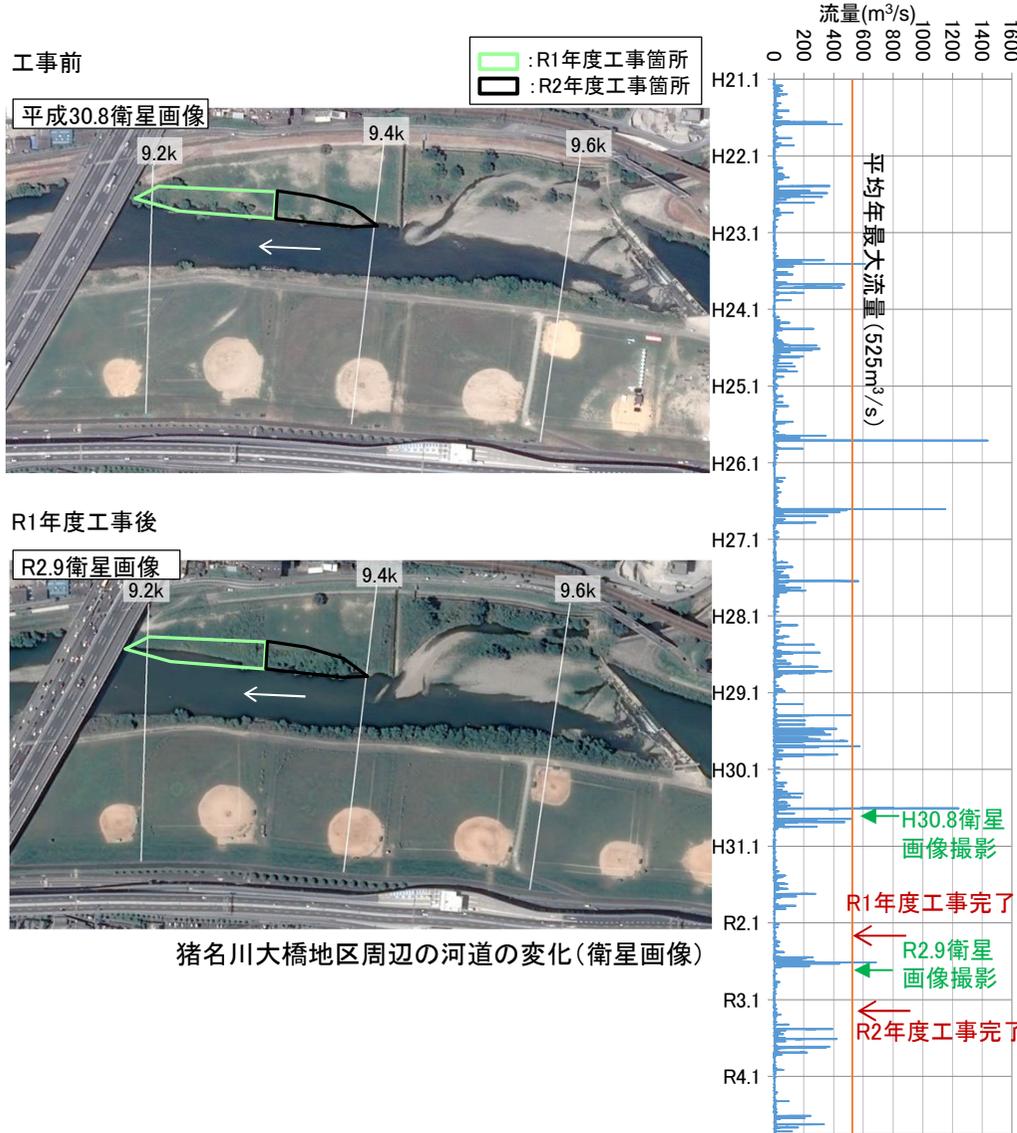
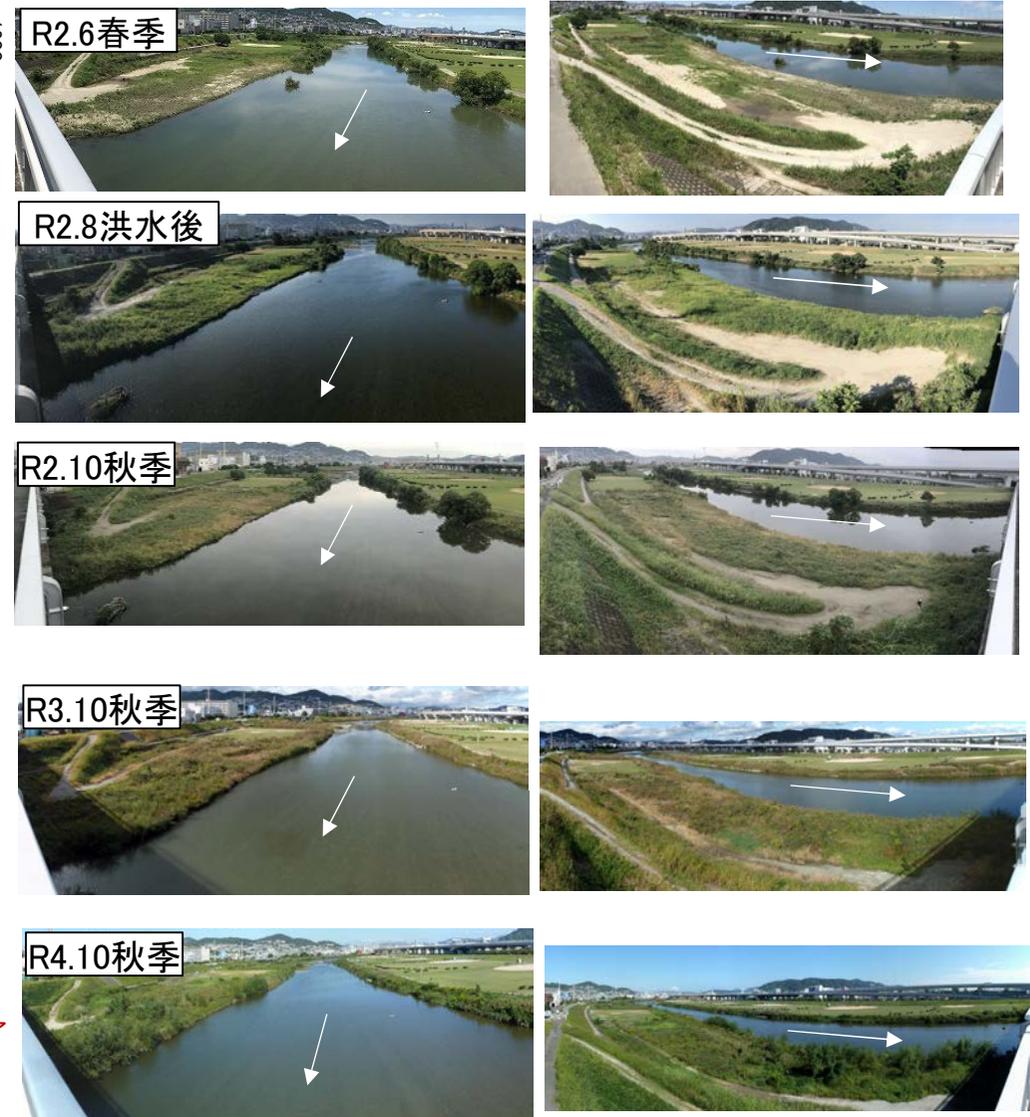
猪名川大橋地区周辺の河道の変化(衛星画像)

- 航空写真等を含む定点写真により地形の変化を把握した。
- 河原・水陸移行帯の再生により、水域と陸域の比高差が無くなり、水陸移行帯が再生されている。
- 令和2年の平均年最大流量規模の洪水では、特に地形の変化は確認されなかった。また、工事後約4ヶ月の令和2年6月には、植生の再繁茂が見られた。
- 令和3年10月には、水際でツルヨシ、オオイヌタデ、オオクサキビ等の湿地性植物が確認され、令和4年10月には植生の繁茂が進行している。

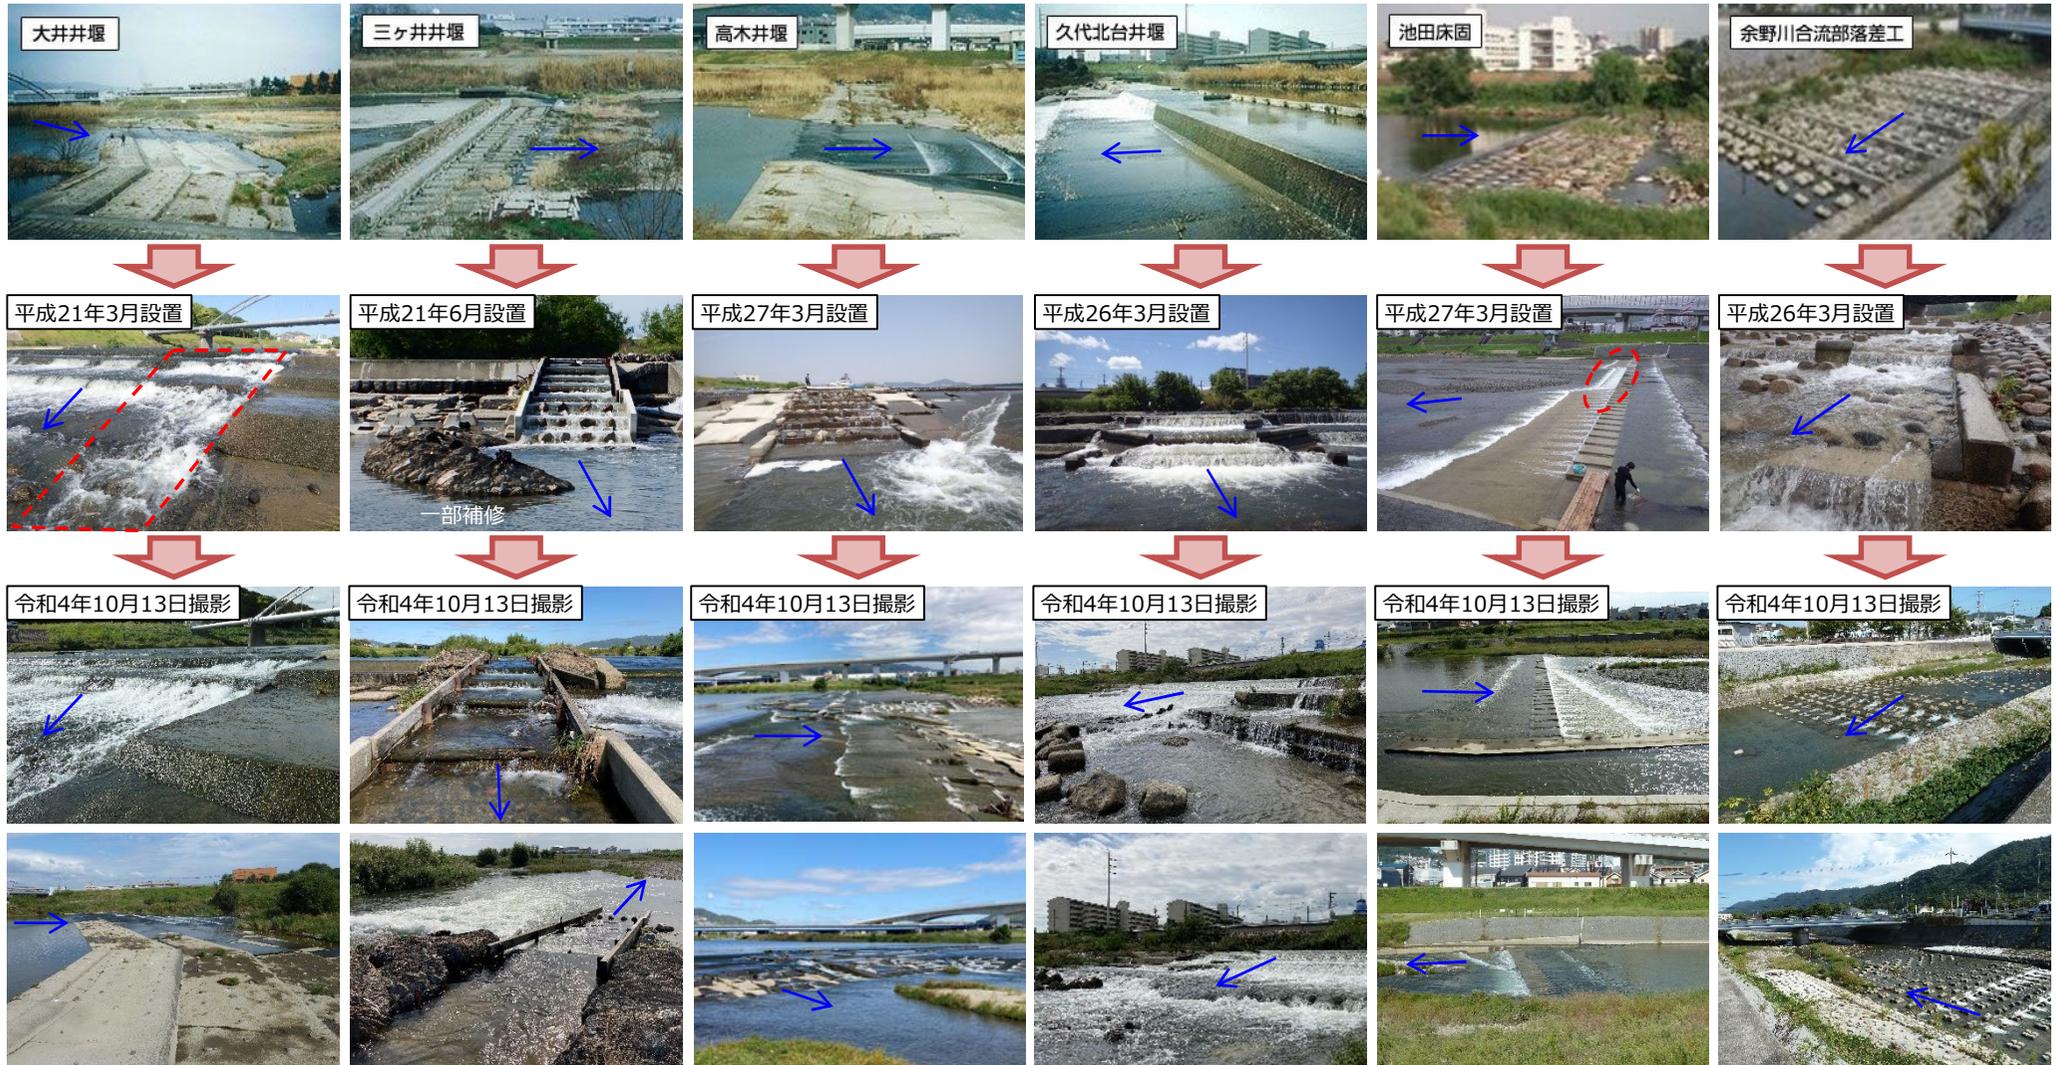
- 各魚道の状況を整理した。特に、三ヶ井井堰では一部補修等を行っているが、令和4年度の魚類調査後の現状では隔壁から流水が漏れており、魚道内の水深を確保できていない状況となっている。その他、高木井堰や久代北台井堰でも破損(簡易魚道を構成する丸太の一部流出等)が生じており、今後、補修を進める必要がある。

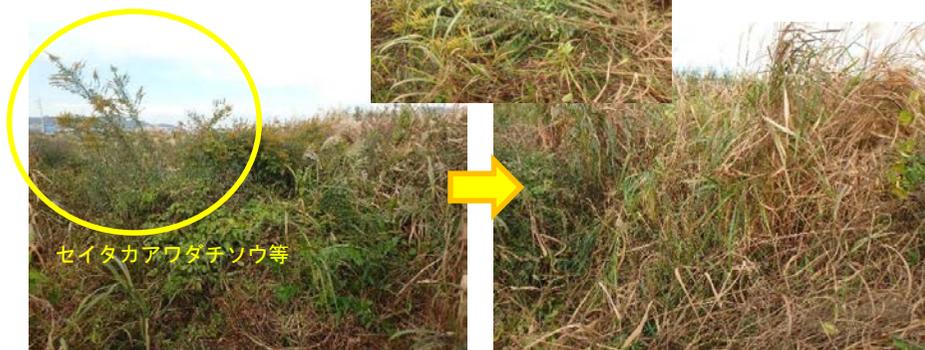
定点写真② (オギの移植状況)

- 令和2年度の移植後、工事から1年以上が経過してもオギは順調に生育している。移植地のオギ群落は良好に分布しており、水際方向や下流側に0.5m~1.0m程度の広がりがある箇所を確認した。オギの移植方法(表土剥ぎの厚さ等)を明確にし、記録を取ることで、オギの根茎も含めた表土を適切に移植できたと考えられる。
- 令和3年度には移植地の際には高茎の一年生草本(オオブタクサ)、つる植物(ヤブカラシ)が一部確認されていた。
- 令和4年度ではオギが優占するほぼ純群落になっており、群落内にはつる植物のカナムグラ、ヤブカラシ等がわずかに生育する程度であった。オギ群落の道路側の縁辺部に外来種のセイタカアワダチソウやアレチハナガサ等がまとまって生育する箇所を確認した。そのため、これらの外来種については根ごと抜き取りを行った。

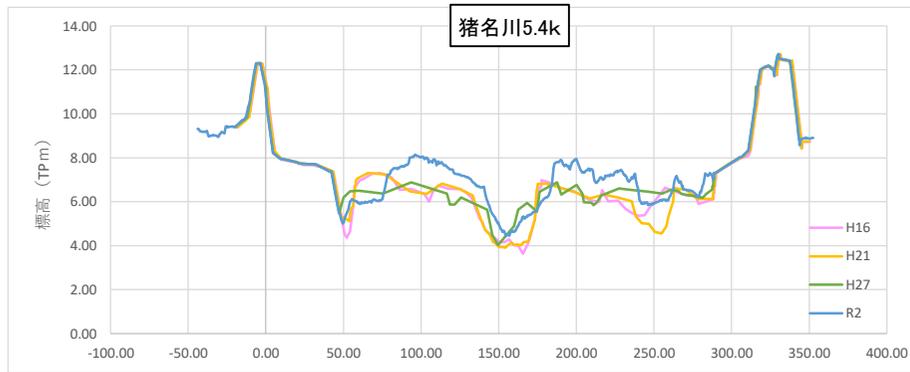
堆積傾向の箇所(猪名川5.4k)

- 定期横断測量成果及び工事履歴の情報を用いて、河川整備計画に基づく河道掘削の実施前(H16)から近年(R1)の期間の河床変動土量(土砂収支)を算出した。その結果、全体的に河道が堆積しやすい特性を有しており、特に猪名川・藻川の分流地点上流付近の土砂堆積の傾向が大きい中で、河道掘削を進めている状況であることを把握した。各時点間の変化の詳細は以下の通りである。
- H16～H21**…猪名川・藻川ともに堆積傾向の区間が多い。「(1)横断測量成果による河床変動土量」では、11kより上流が侵食傾向に見られるが、これは工事の影響である。
- H21～H27**…「(1)横断測量成果による河床変動土量」では、猪名川全川および藻川の下流で侵食傾向に見られるが、これは工事の影響であり、工事の影響が無ければ「(3)河床変動土量と掘削土量の差分((1)-(2))」から見て取れるように堆砂傾向である。
- H27～R2**…猪名川・藻川ともに堆積傾向の区間が多い。特に猪名川5kから7k区間の分派の上流で堆積傾向が顕著になっている。
