河原環境の再生の評価

1.1 河原環境の再生における令和元年度モニタリング地点

2.1 北伊丹地区礫河原再生工事 (1) 礫河原再生の概要 (2) 洪水特性

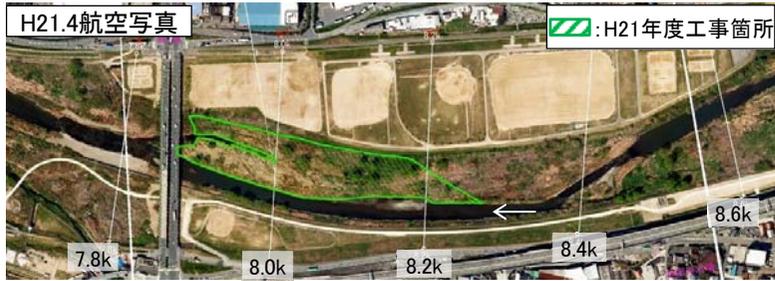
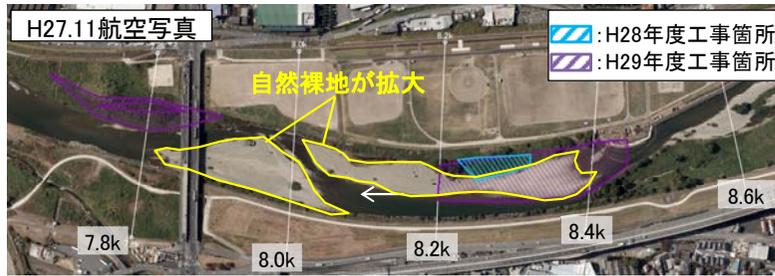
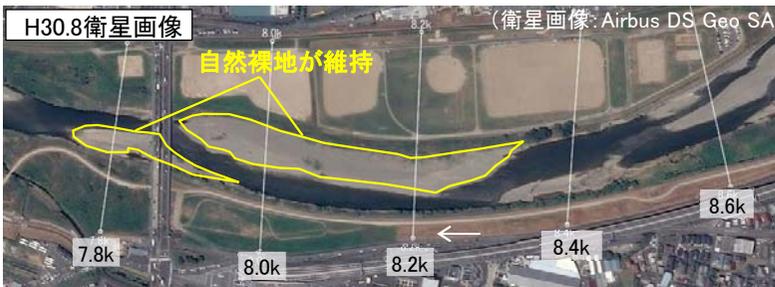
北伊丹地区周辺の航空写真と工事箇所平面図(3時点)

- H21、H28、H29年度の工事履歴(平面図、横断面図)と航空写真等を含む定点写真により地形の変化を把握した。
- H21年度の工事完成後、H25とH26年度の大規模出水等を受けて自然裸地が拡大した。H29年度の工事後も平均年最大流量規模を超える出水を受けており自然裸地が維持されている。

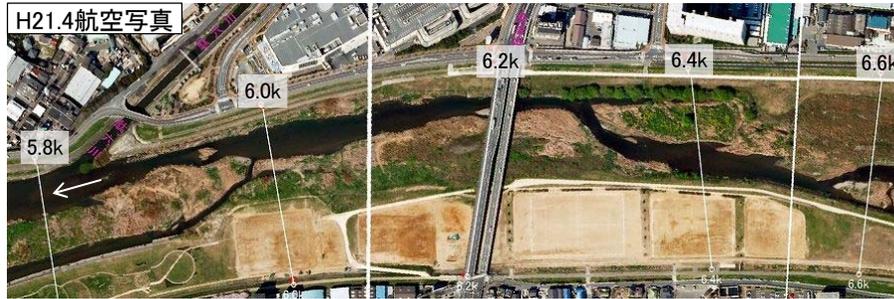
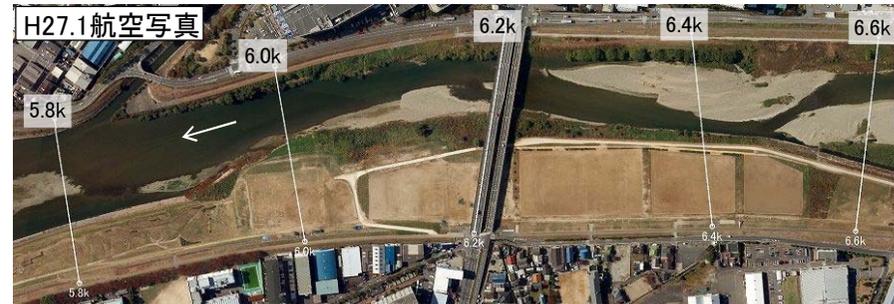
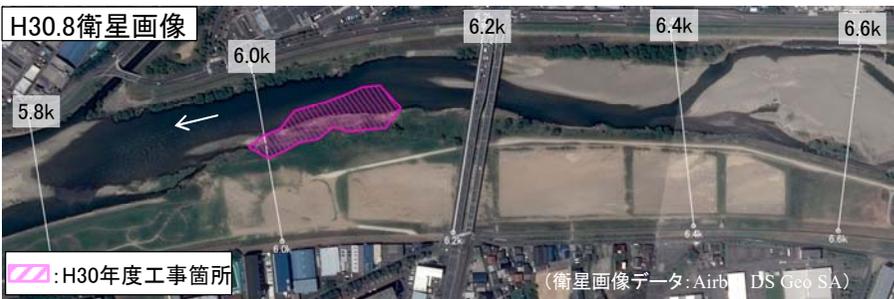
桑津橋地区周辺の河道の変化(航空写真)

- 航空写真等を含む定点写真により地形の変化を把握した。
- H30.7出水により、再生箇所となる左岸の水際部が侵食され砂州形状が変化した。
- 工事では表土剥ぎを実施したが、R1.5には植生の繁茂が見られた。

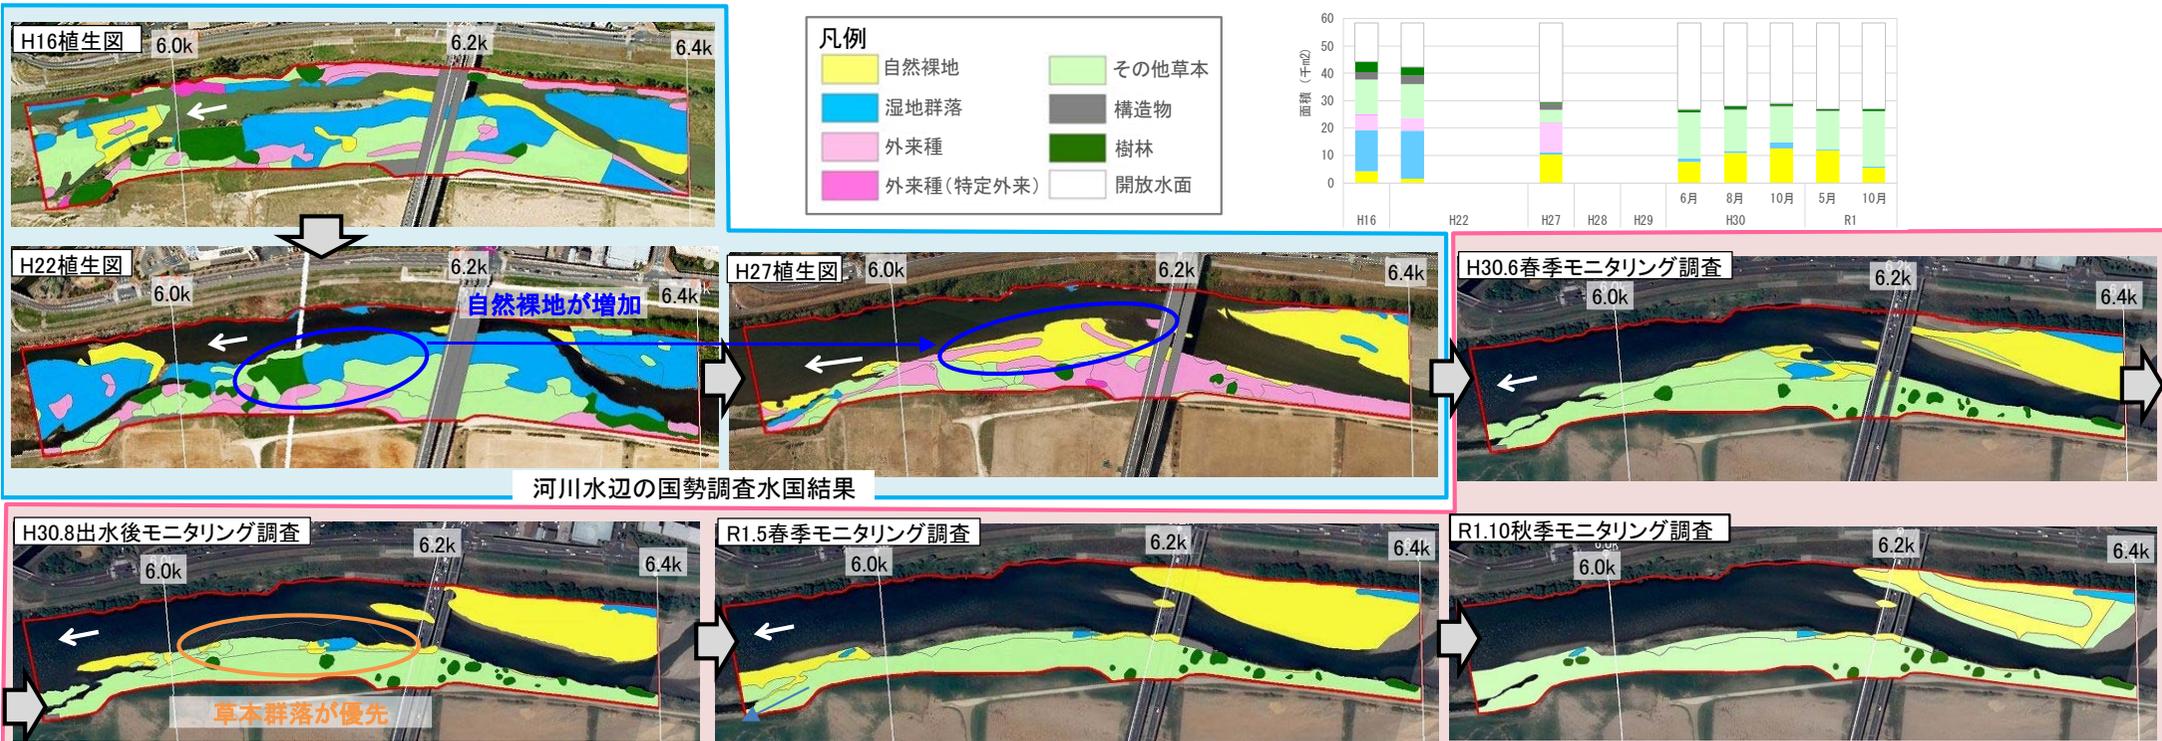
河道掘削モニタリング結果による砂州・草本等の分布図

- 低水路内の自然裸地を含む陸域環境の分布状況と面積を整理した。(H16・H22・H27は河川水辺の国勢調査結果、H30・R1は河道掘削モニタリングの調査結果を使用)
- 整備計画に基づく河道掘削によりH22～H27年度に自然裸地が増加した。礫河原再生工事後の調査結果はR1.5となるが、工事後に規模の大きい洪水を受けていないこともあり、草本群落が増加している状況にある。但し、調査範囲全体を見ると、右岸側の自然裸地が維持されている。
- R1.10出水後のモニタリング調査では、植生の繁茂が広がり自然裸地の面積が減少した。

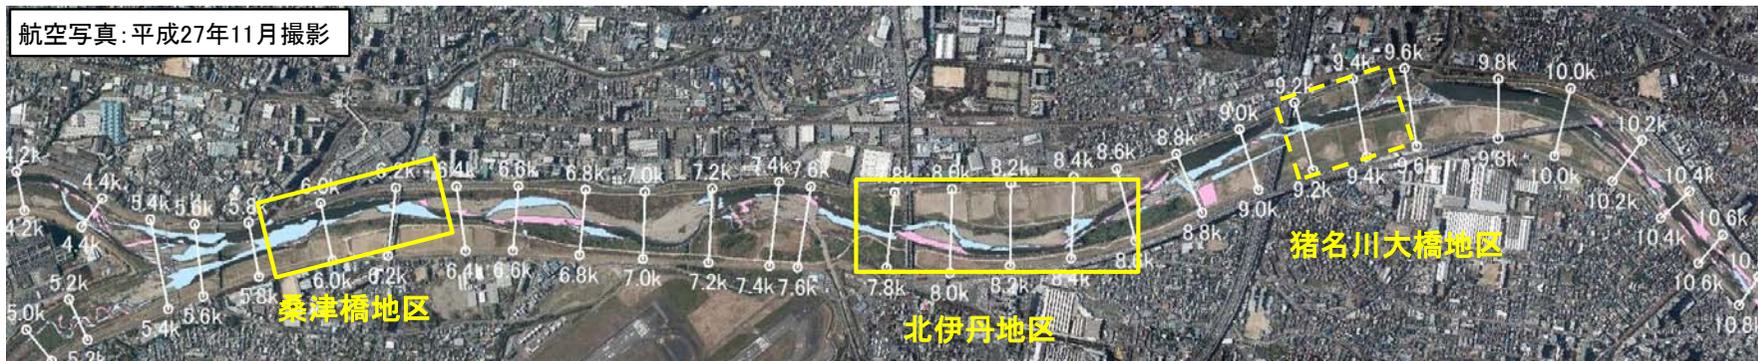
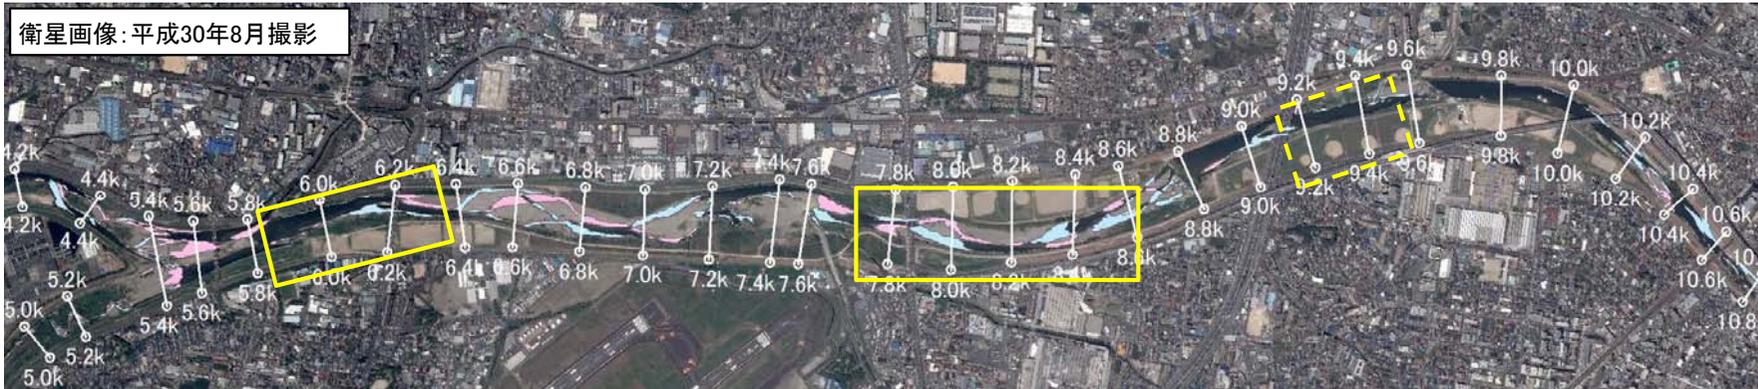
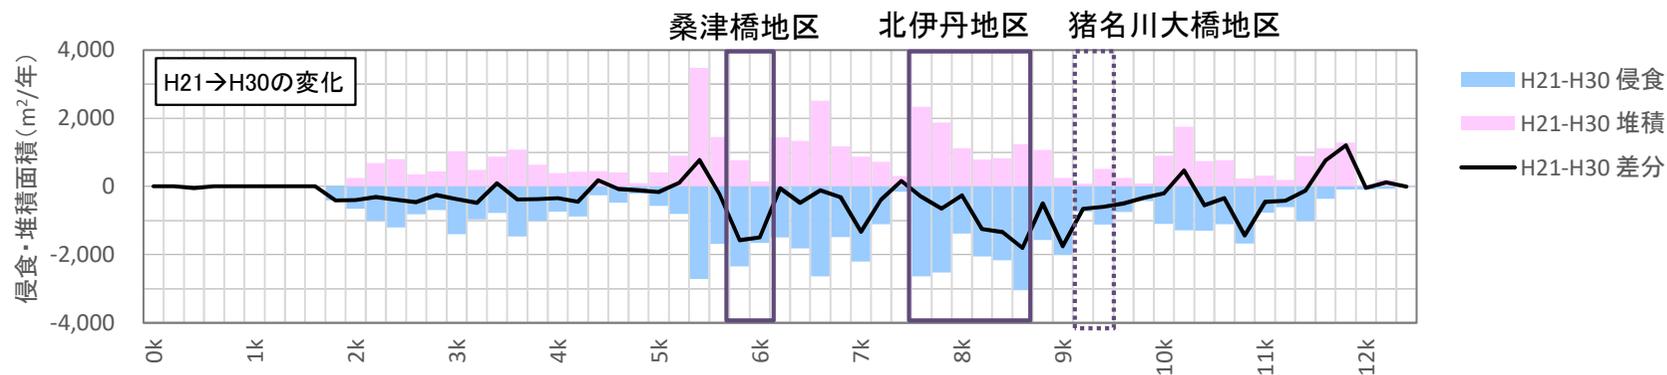
直轄管理区間における侵食・堆積分布の変化(河原環境が重要な区間)

- 河川地形は広範囲で変化するため、各流程で地形が変化していく中で、河原環境の再生がどのような効果を及ぼしているのかを把握するため、直轄管理区間を対象に、航空写真・衛星画像による平面的な侵食・堆積の傾向と合わせて考察を行った。その結果、河原環境が維持されている北伊丹地区と、現状で草本群落が優占している桑津橋地区の土砂移動特性の違いがみられた。
- 平面的・縦断的な侵食・堆積傾向を見ると、桑津橋地区では堆積がほとんど見られない一方で侵食が大きくこれにより土砂収支(侵食と堆積の差分値)がマイナスとなっている。北伊丹地区では、侵食や堆積が両方存在して土砂移動が生じている中で、区間の上流側を除いて収支が概ねバランスしている。なお、令和元年度に工事予定の猪名川大橋地区も侵食が大きく収支はマイナスである。

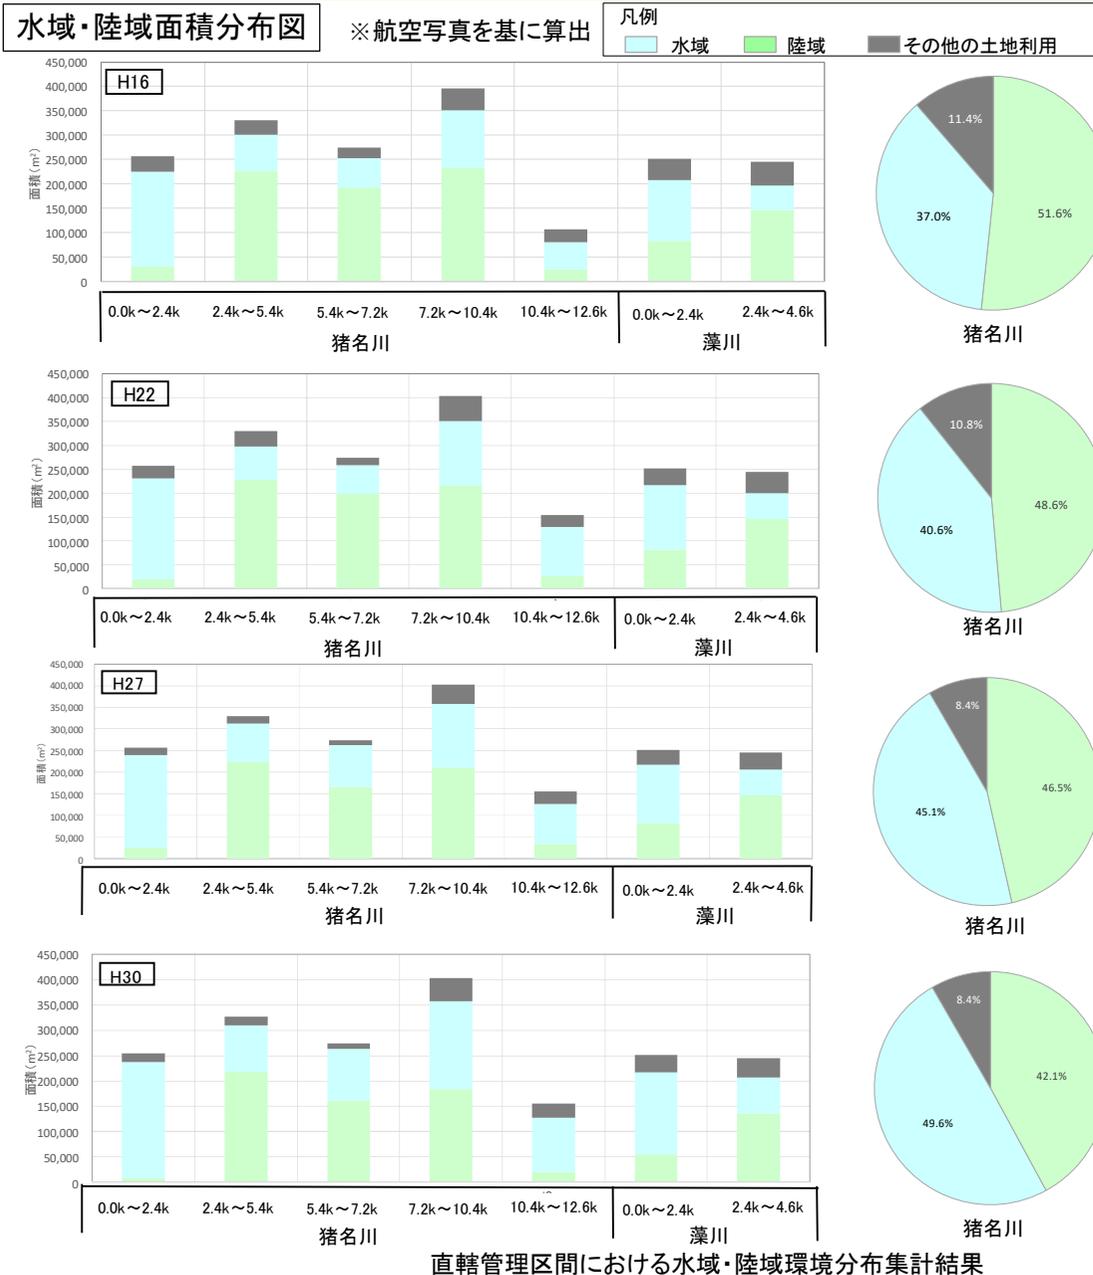
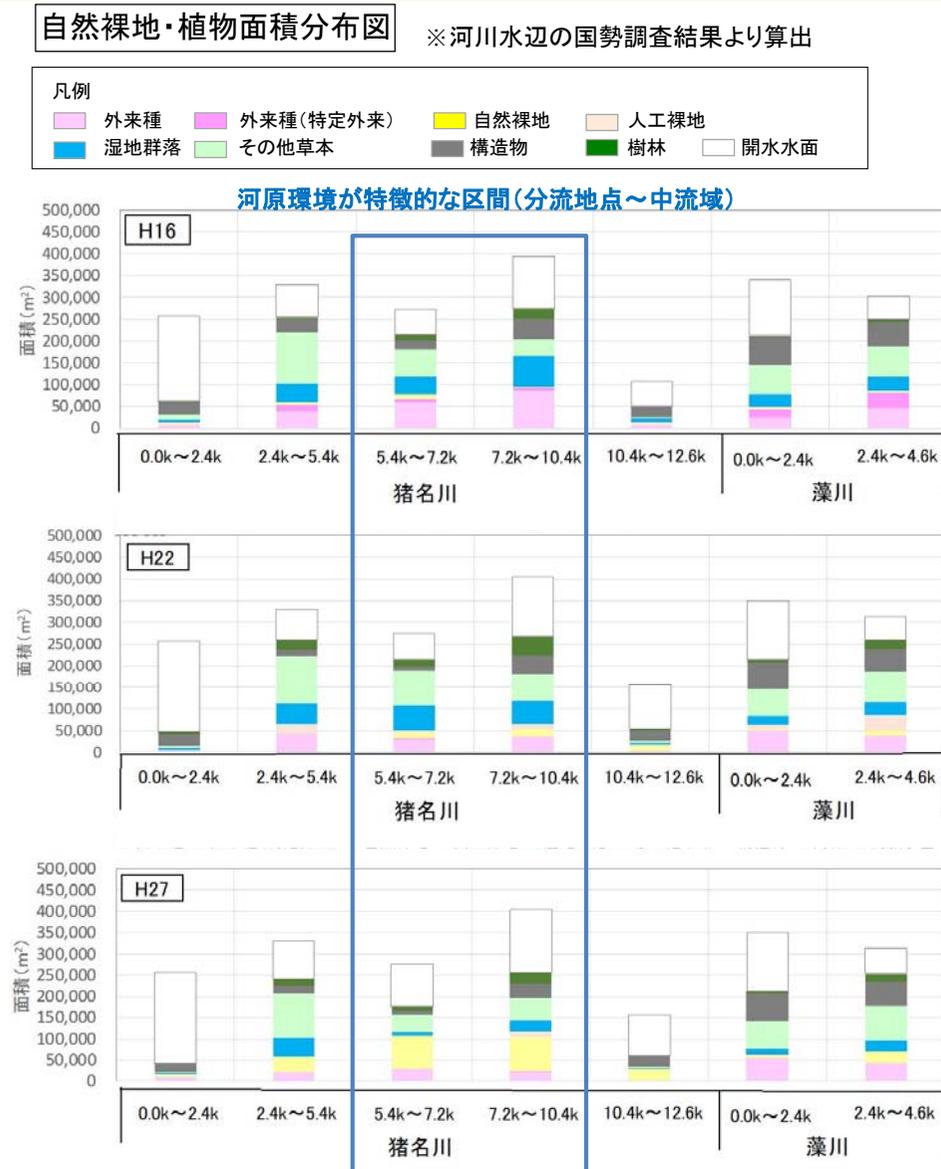
直轄管理区間における自然裸地・植物面積分布集計結果(低水路)

- 直轄管理区間を対象に、区間毎の自然裸地・植物、水域・陸域環境の分布状況を整理した。
- 水域・陸域環境の分布では、北伊丹地区を含む7.2k～10.4kの区間は陸域環境が多く経年的な変化が少ない箇所となっているが、直轄管理区間全体で水域が増加傾向にある。
- 自然裸地・植物面積の分布では、分流地点～中流域の河原環境が特徴的な区間では自然裸地が増加し、外来種植物が減少している傾向が見られ、特に北伊丹地区を含む7.2k～10.4kの区間では施工後で自然裸地の増加が顕著である。

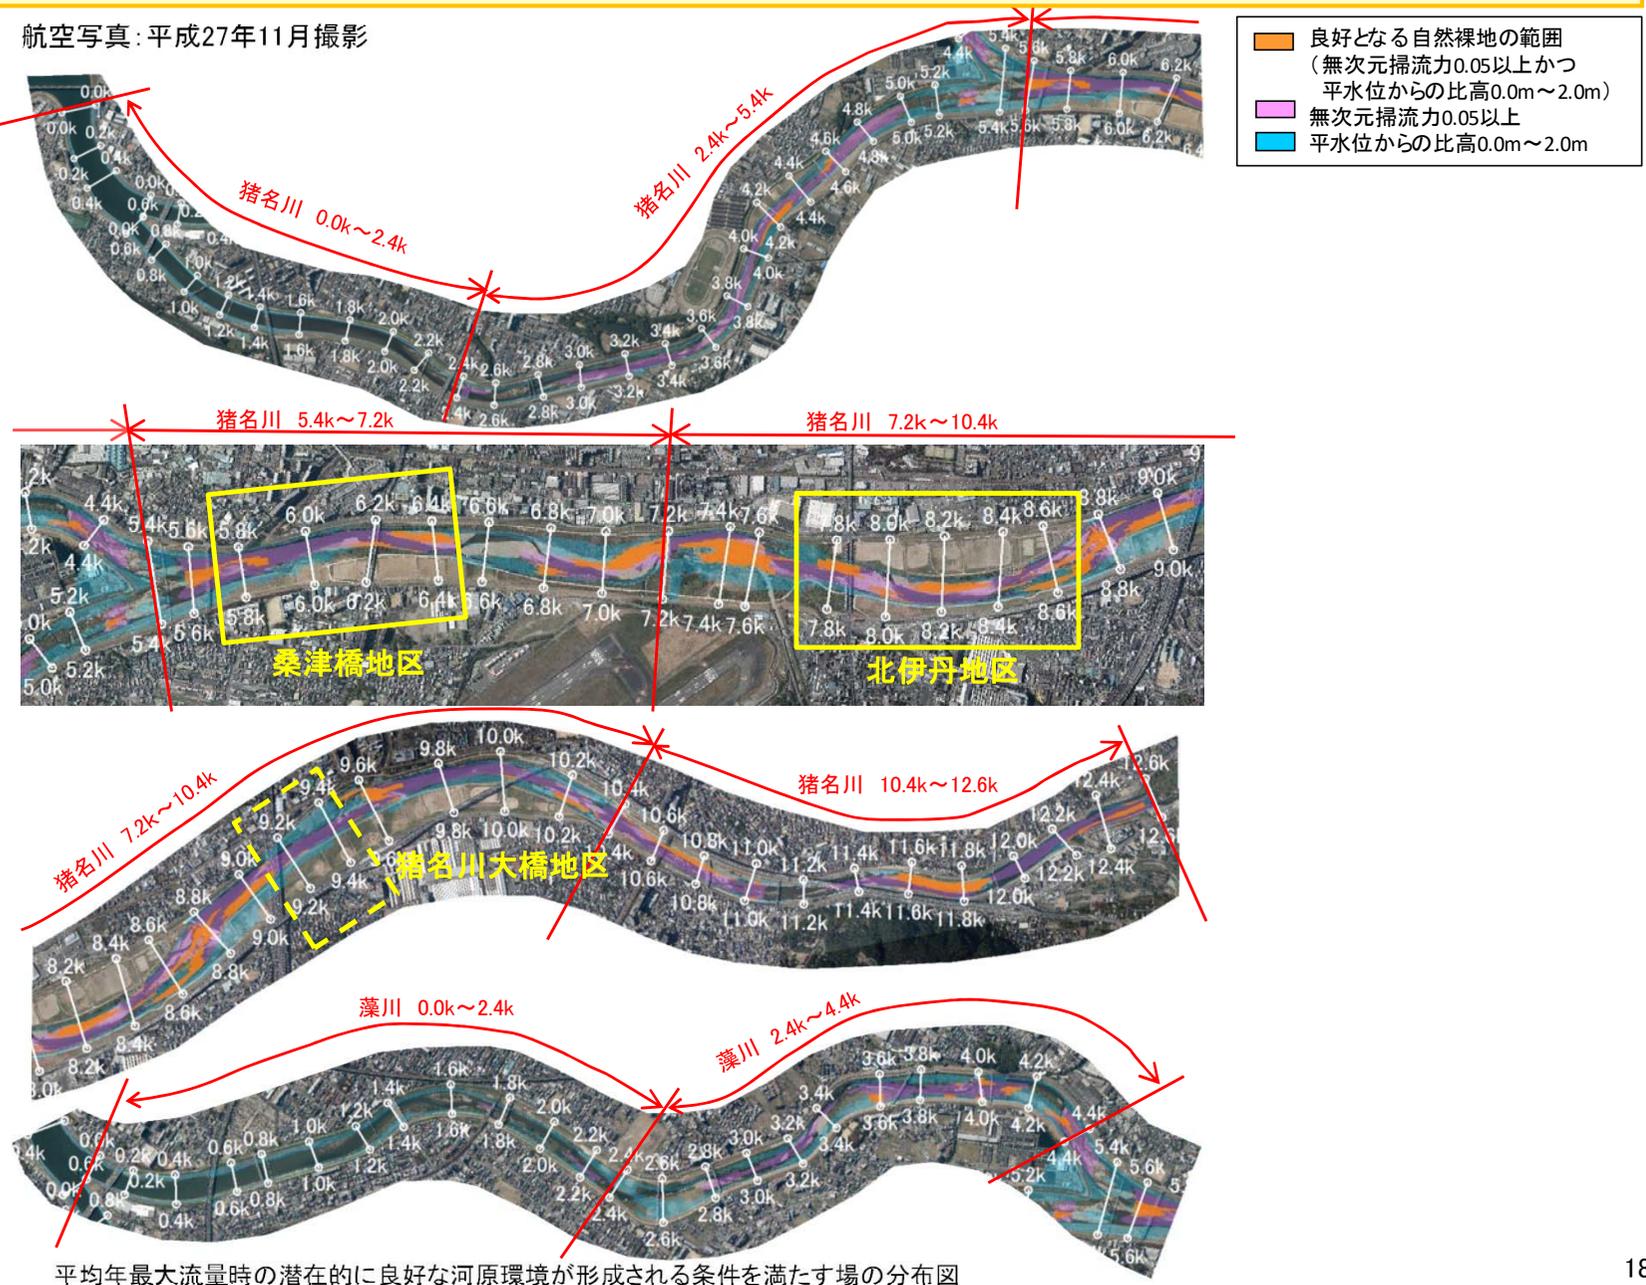
潜在的に良好な河原環境分布図

- 河原環境が維持されている箇所と現状で草本群落が優占する地区について、他の区間も含めた水理特性を比較し、自然裸地が維持される攪乱特性を考察した。考察にあたっては、潜在的に良好な自然裸地となる条件を満たす箇所を抽出してその分布状況の違いを確認した。河原環境が重要な環境である区間の5.4k~10.4kと見ると、全体的には自然裸地の条件を満たす箇所が広がっており、北伊丹地区でも同様である。しかし、桑津橋地区の6.0k付近では、条件を満たす箇所が少ないことが分かる。
- このように、攪乱特性による違いが河原環境の維持に影響を及ぼしている可能性もあるため、今後も継続的に変化状況をモニタリングしてフォローアップを行っていく必要がある。
