第1回 地下占用物連絡会議

令和8年5月

2.道路陥没や占用物件の維持管理に関する 最近の動き

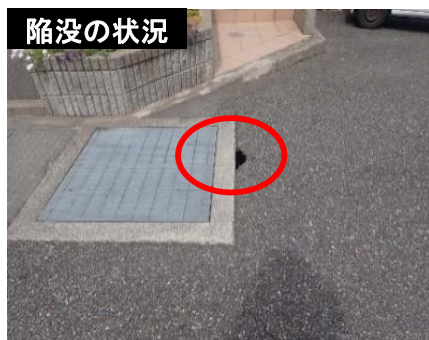
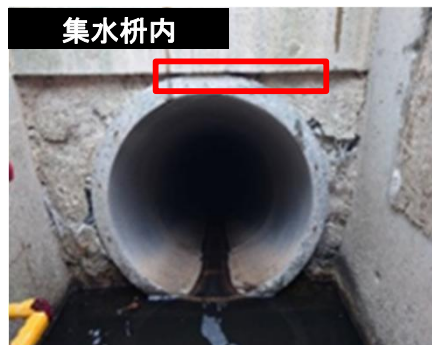
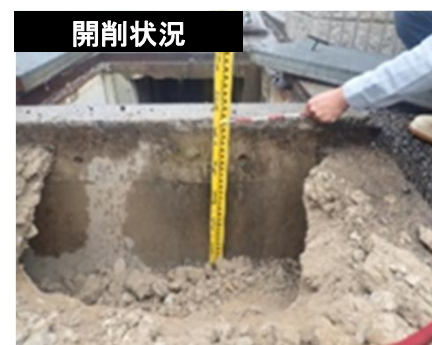
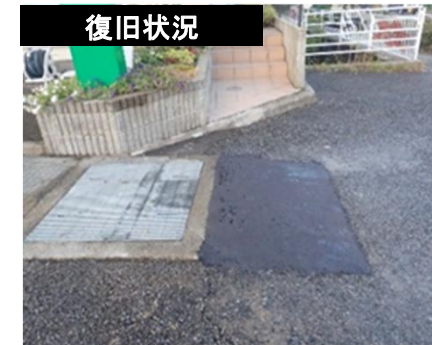
【道路排水施設】国道159号道路排水施設破損による陥没事例(石川県かほく市)

- 国土交通省管理の道路排水施設（集水柵）の破損により陥没が発生。
- 原因は、集水柵とヒューム管の継ぎ目の破損箇所からの土砂の吸い出しと推定。

集水柵とヒューム管の継ぎ目の目地材が劣化し、隙間が生じた箇所からの土砂の吸い出しが発生したものと推定。

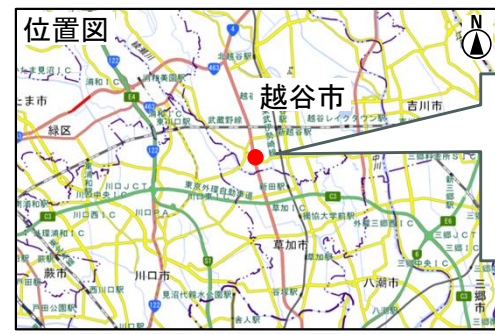
【道路排水施設】国道4号道路排水施設破損による陥没事例(埼玉県越谷市)

○国土交通省管理の道路排水施設（横断水路）の破損により陥没が発生し、国道4号の下り線が約2日間通行止め。
 ○原因は、横断水路の腐食による破損箇所からの土砂の吸い出しと推定。

横断水路の腐食による破損箇所からの土砂の吸い出しが発生したものと推定。

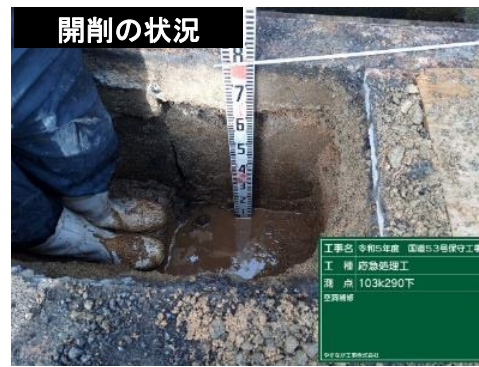
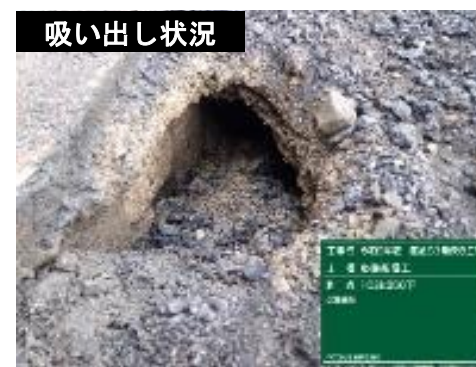
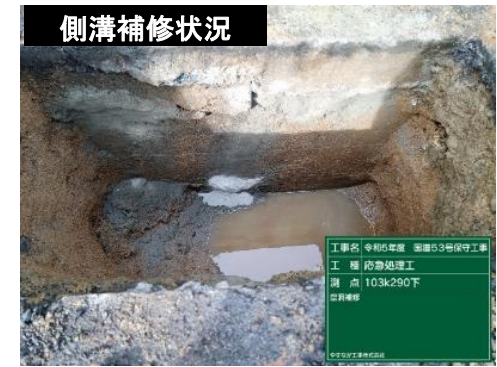
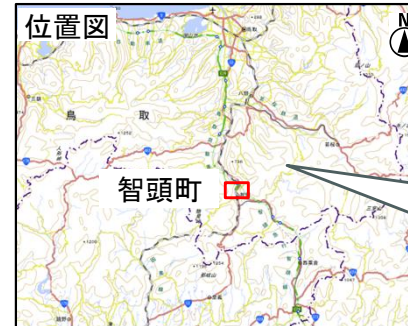
【道路排水施設】国道53号道路排水施設破損による陥没事例(鳥取県智頭町)

- 国土交通省管理の道路排水施設(側溝)の破損により陥没が発生。
- 原因は、側溝の継ぎ目の破損箇所からの土砂の吸い出しと推定。

側溝継ぎ目の目地材が劣化し、隙間が生じた箇所からの土砂の吸い出しが発生したものと推定。

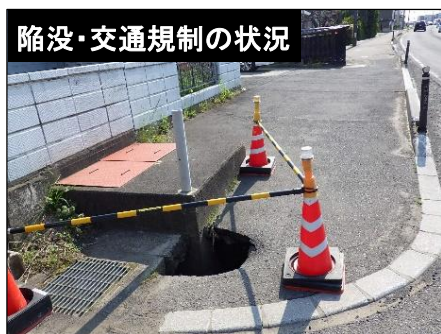
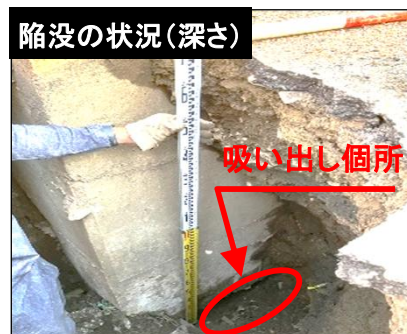
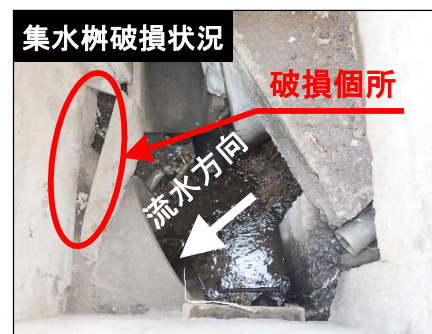
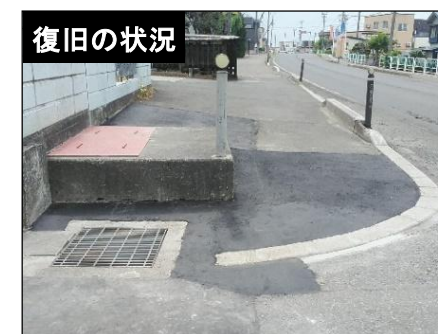
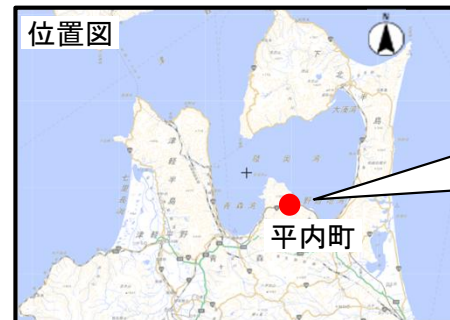
【道路排水施設】国道4号道路排水施設破損による陥没事例(青森県平内町)

- 国土交通省管理の道路排水施設（集水柵）の破損により陥没が発生。
- 原因は、集水柵側壁の破損箇所からの土砂の吸い出しと推定。

集水柵側壁の破損箇所からの土砂の吸い出しが発生したものと推定。

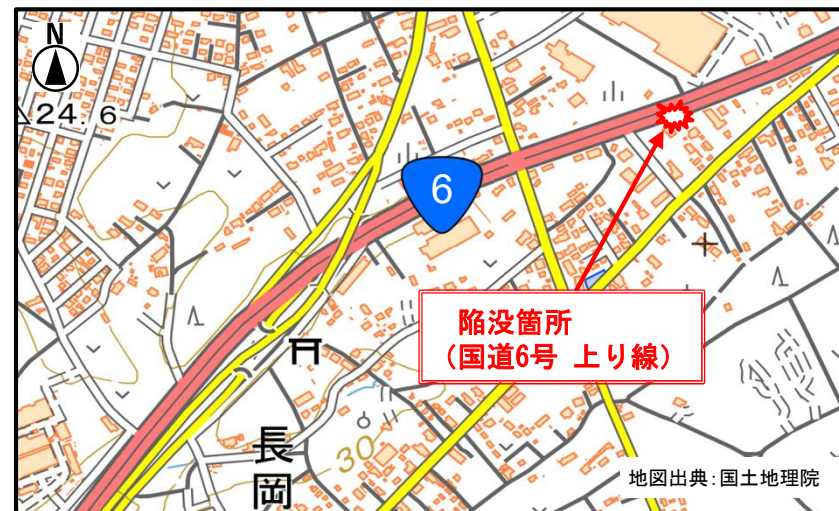
【道路排水施設】国道6号道路排水施設破損による陥没事例(茨城県茨城町)

- 国土交通省管理の道路排水施設（側溝）破損により陥没が発生。
- 原因は、側溝の破損箇所からの土砂の吸い出しと推定。

側溝の破損箇所からの土砂の吸い出しが発生したものと推定。

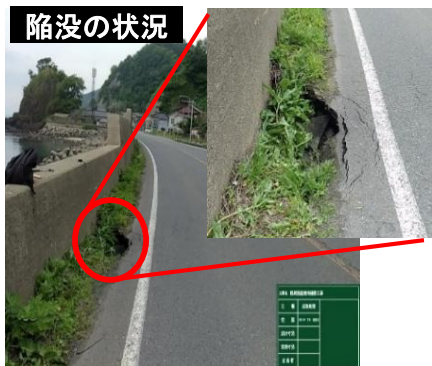
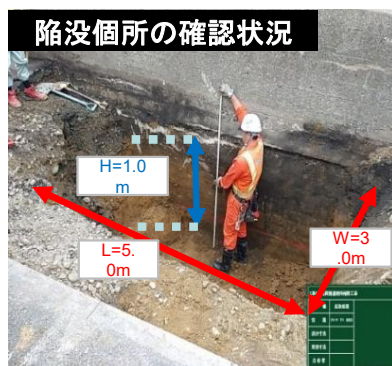
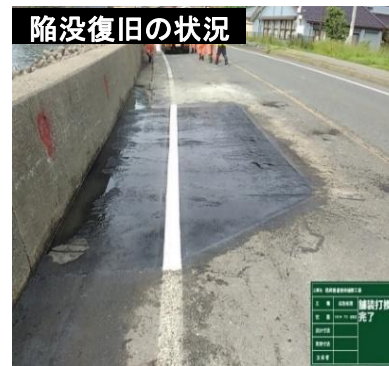
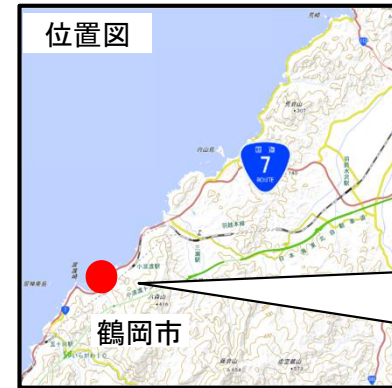
【擁壁】国道7号擁壁破損による陥没事例(山形県鶴岡市)

- 国土交通省管理の擁壁の破損により陥没が発生。
- 原因は、擁壁の破損箇所からの土砂流出と推定。

海岸に面する擁壁の破損箇所から土砂流出が発生したものと推定。

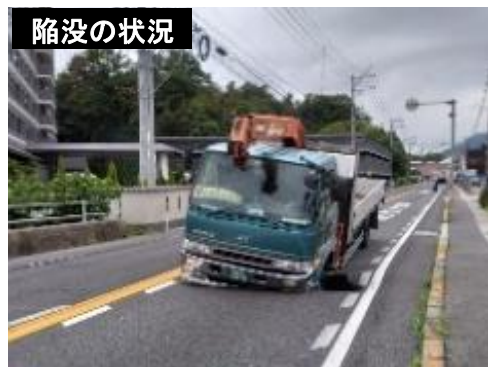
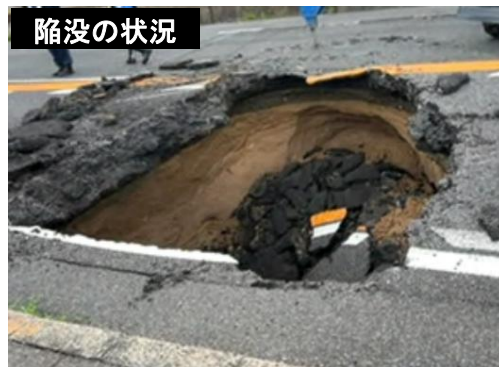
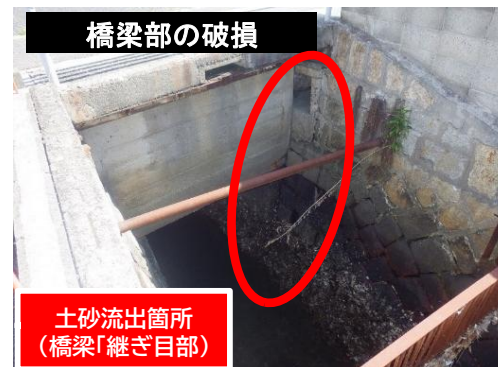
【橋梁】国道2号橋梁からの土砂流出による陥没事例(広島県廿日市市)

- 国土交通省管理の橋梁の破損により陥没が発生し、国道2号を約17時間全面通行止め。
- 原因は、橋梁の破損箇所からの土砂流出と推定。

橋梁の継ぎ目が破損し、隙間が生じた箇所からの土砂流出が発生したものと推定。

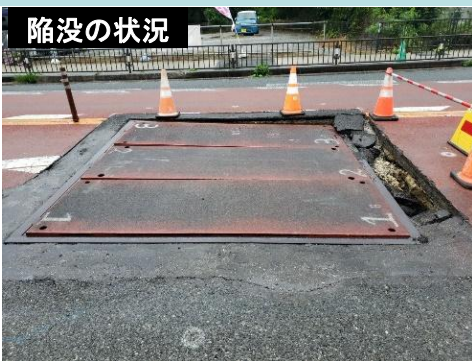
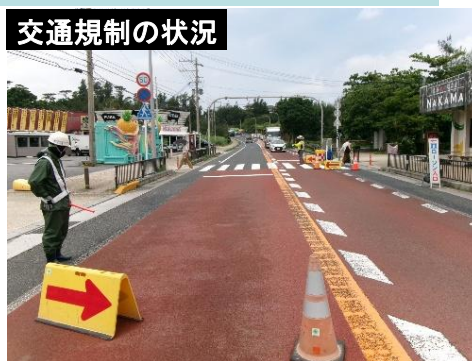
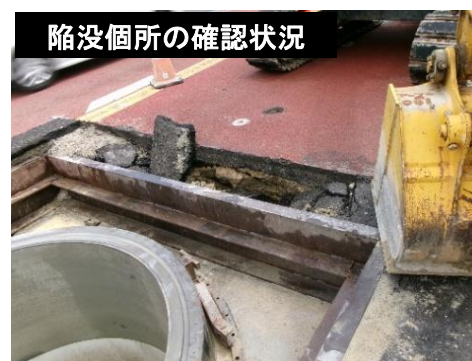
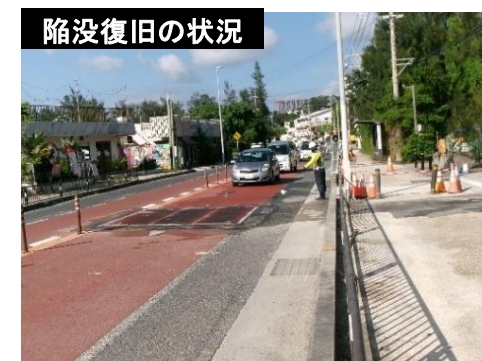
- 恩納村管理の下水道工事に伴う道路陥没が発生し、国道58号が約9時間片側交互通行。
- 原因は、占用工事中の降雨によるアスファルト路面からの浸食及び大型車両等通行による外的負荷等により破損したと推定。

下水道工事期間中に、雨水浸食や大型車両通行等による外的負荷等により発生したものと推定。

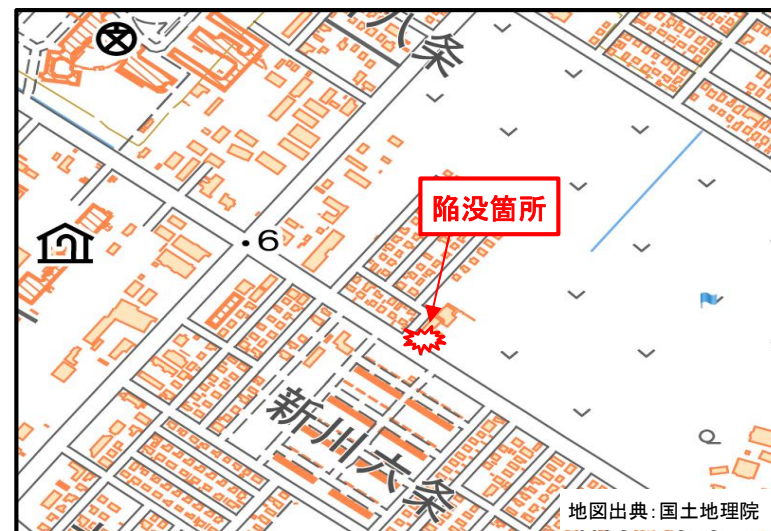
【下水道】市道新琴似1番線下水道管破損による陥没事例(北海道札幌市)

- 札幌市管理の下水道管の破損により陥没が発生。
- 原因は、下水道管の破損箇所からの土砂の吸い出しと推定。

下水道管（φ300）の破損箇所からの土砂の吸い出しが発生したものと推定。

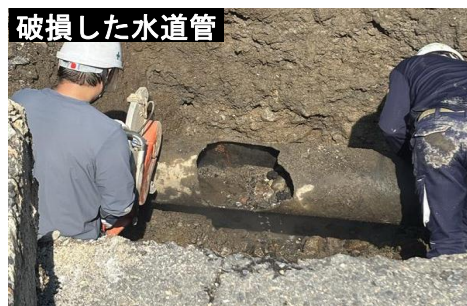
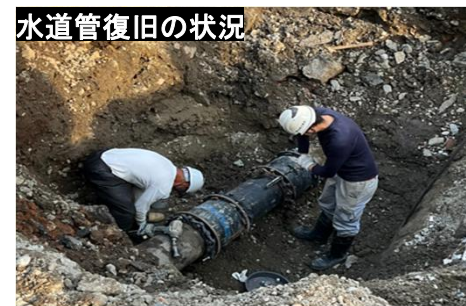
【上水道】国道1号水道管破損による陥没事例(京都府京都市)

- 京都市管理の水道管の破損によ漏水・陥没が発生し、国道1号が約20時間の車線規制。
- 原因は、敷設後66年経過した老朽化による水道管の破損と推定。

水道管（φ300）（鋳鉄管）の老朽化により破損したものと推定。（1959年に敷設（66年経過））

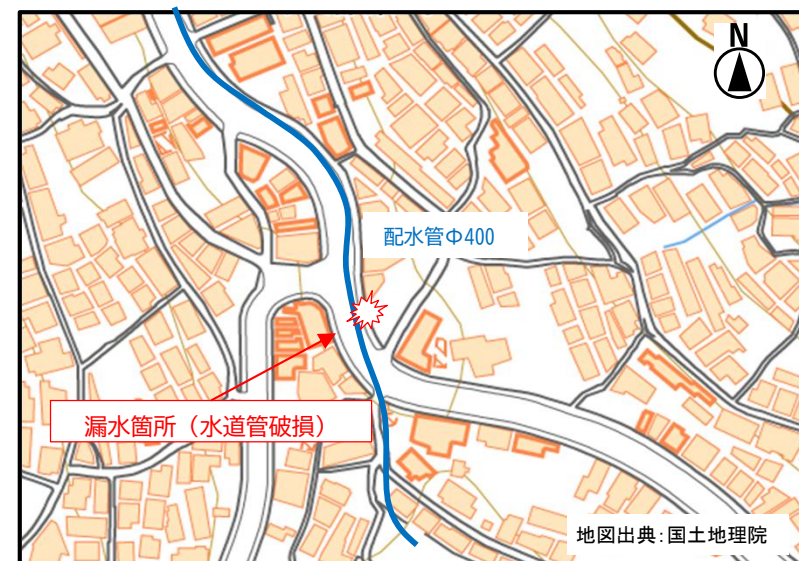
【上水道】市道川上8号線水道管破損による陥没事例(長崎県長崎市)

- 長崎市管理の水道管の破損より漏水・陥没が発生し、市道川上8号線が約9時間の交通規制。
- 原因は、敷設後100年経過した老朽化による水道管の破損と推定。

水道管の老朽化により破損したものと推定。（1926年に敷設し100年経過）

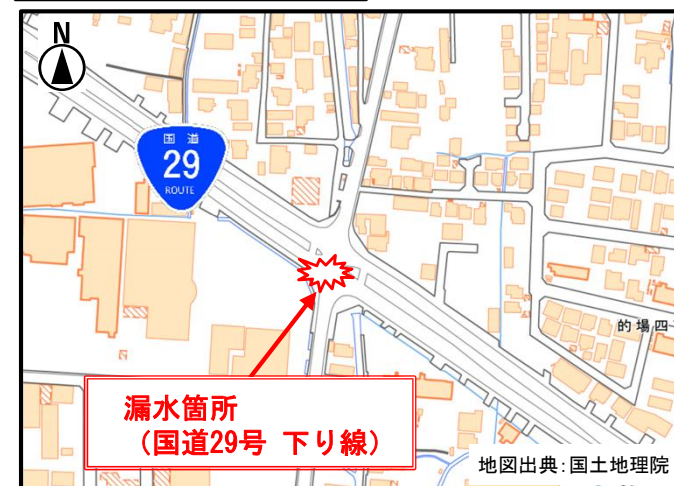
【上水道】国道29号水道管破損による陥没事例(鳥取県鳥取市)

- 鳥取市管理の水道管の破損により漏水・陥没が発生し、国道29号の下り線が約1日車線規制。
- 原因は、敷設後61年経過した老朽化による水道管の破損と推定。

水道管(φ600)の老朽化により破損したものと推定。
(1964年に敷設(61年経過))

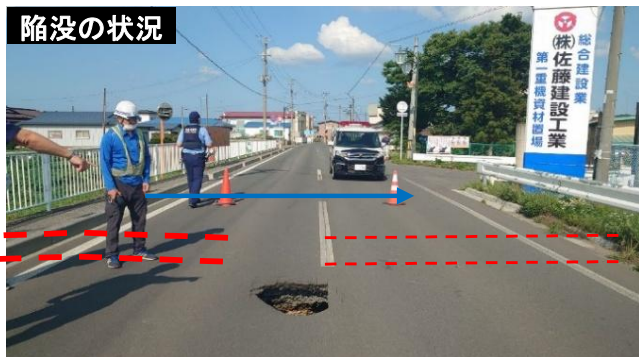
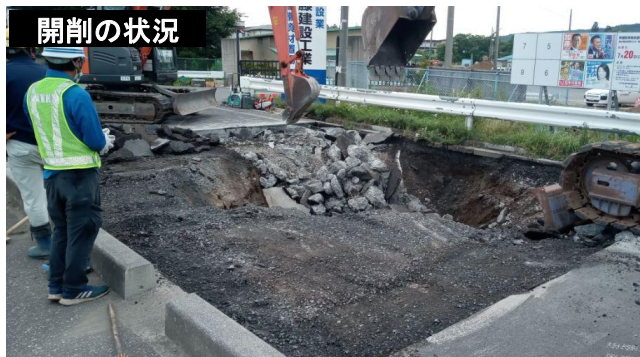
【農業用水】県道米田六戸線農業用水路破損による陥没事例(青森県六戸町)

○土地改良区管理の農業用水路（横断水路）の破損により、県道米田六戸線が約6時間全面通行止め。
 ○原因は、横断水路の継ぎ目の破損箇所からの土砂の吸い出しと推定。

横断水路の継ぎ目の破損箇所からの土砂の吸い出しが発生したものと推定。

横断水路継ぎ目部に隙間が発生

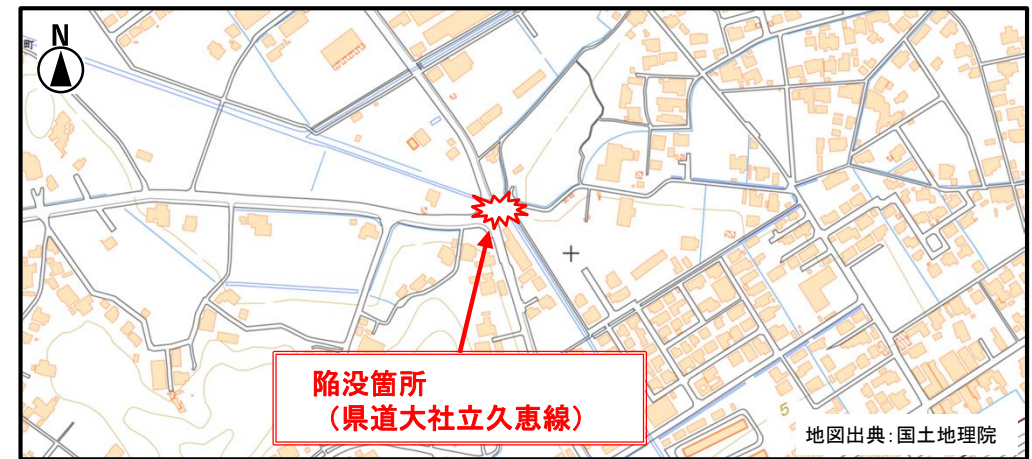
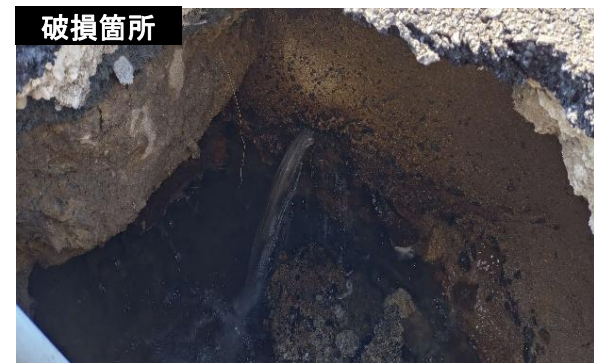
【農業用水】県道大社立久恵線農業用水路破損による陥没事例(島根県出雲市)

- 出雲市管理の農業用水路（横断水路）の破損により陥没が発生。
- 原因は、横断水路の破損箇所からの土砂の吸い出しと推定。

農業用水路の破損箇所からの土砂の吸い出しが発生したものと推定。
