熊野川の濁水対策について

岡本 陽一

近畿地方整備局 河川部 河川管理課 (〒540-8586大阪府大阪市中央区大手前1-5-44)

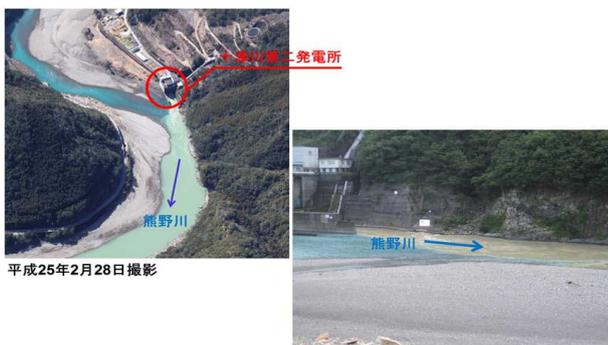
写真-1

熊野川（十津川筋）では、平成23年台風12号以降ダム貯水池に流入する河川の濁度が低下しても貯水池内の濁度が低下するのに時間を要し、その結果発電所放流口付近では上流からの河川水と比較して濁りが顕著となっており、また十津川と北山川合流点においても北山川の清水が合流するため十津川の濁水が顕著となっている。

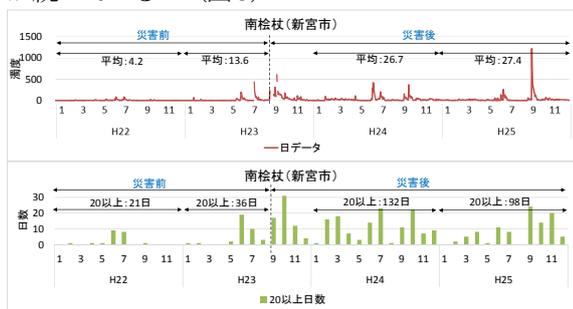
図-2

データで見ても、河川の平均濁度が上昇し濁度20度以上の日数も長期化するようになり(図-2)、また中小規模の降雨でも濁度が上昇し濁りが長期化するような状況が続いている。(図-3)

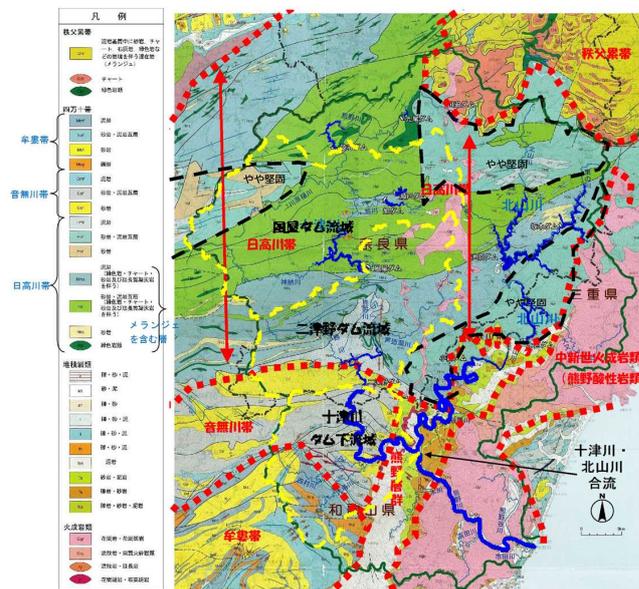
図-4

四万十帯の中でも北山川流域は砂岩・泥岩互層で構成される湯川層を主体とし、やや堅固な砂岩・泥岩の割合が比較的高いが、十津川流域はチャートや緑色岩類といった異地性の岩体を含むメランジェを含む層が多いため、十津川流域に崩壊が多く見られ、崩壊に伴う濁水が流れ込む状況にあるといえる。(図-4)

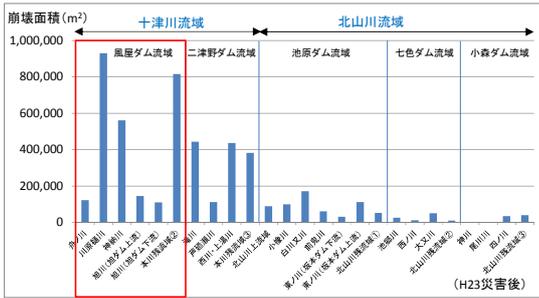
図-5

平成23年台風12号災害後時点の崩壊地は、十津川流域のうち風屋ダム流域に多く分布し、またH23年災害後とそれ以前から存在していた崩壊地を航空写真から判読し比較した結果、H23年災害前に比べ濁質源としての寄与が大きい大規模崩壊が多く存在することがわかった。(図-5)

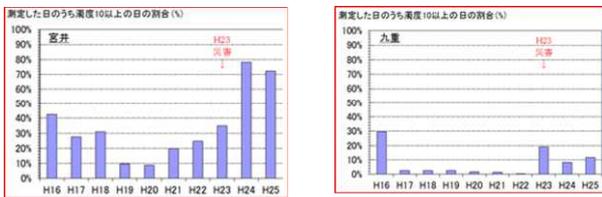
図-6

至近10カ年の日濁度データを用いて濁度10以上の日の割合を整理すると、平成23年台風12号以降では北山川筋に比べ十津川流域では高濁度状況が長期化している状況となっている。(図-6)

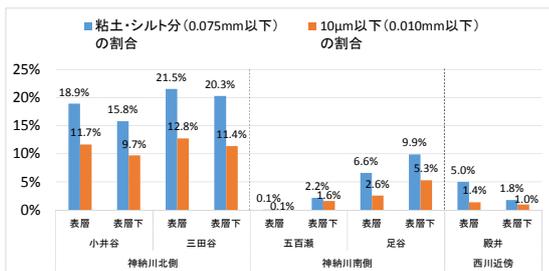
図-7

粒度試験結果では神納川北側で粘土・シルト分の割合が高く、濁水長期化の要因となる10μm以下の粒径の割合が大きいことがわかる。(図-7)

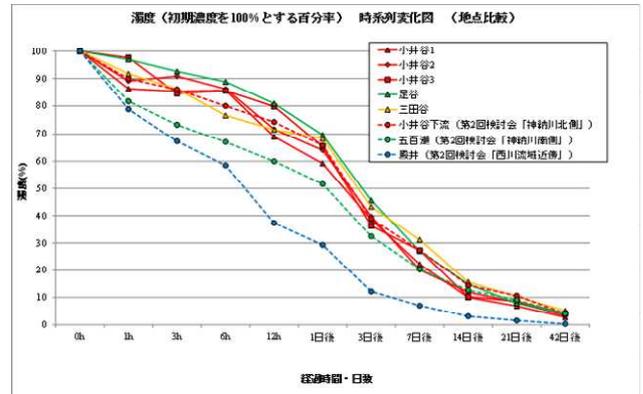
図-8

沈降試験結果(SS,濁度)では、神納川北側(小井谷、三田谷、足谷)、神納川南側(足谷、五百瀬)ともにSS、濁度が低下しにくく、西川(殿井)では低下しやすい状況となっている。(図-8)

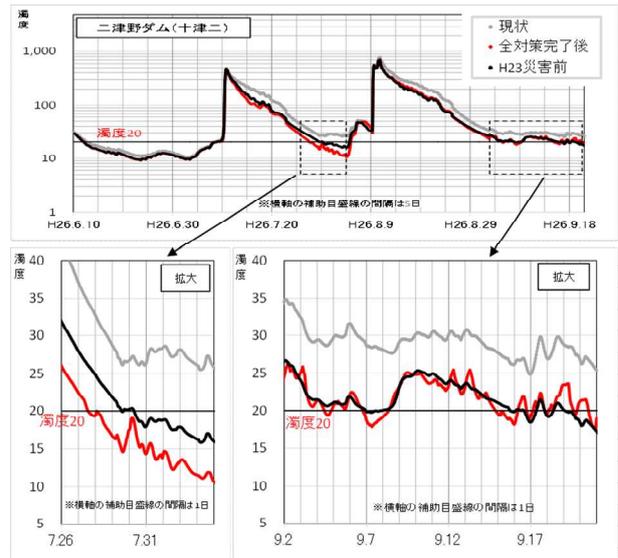
図-10

次に、前述の最適案を二津野ダムへの流入濁質条件とし、濁水フェンス、濁水フェンスと表面取水設備の改造、濁水フェンスと選択取水設備の新設を組み合わせた場合について効果予測を行い、二津野ダム（十津川第二放水口）での最適案の予測結果とした。（図-10）

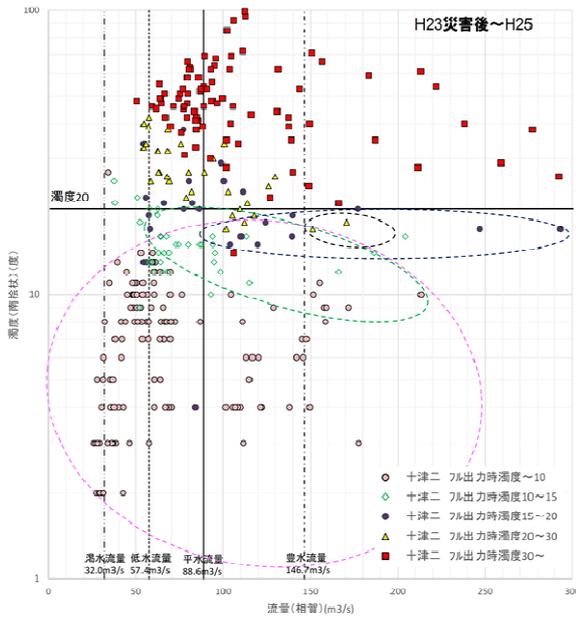
図-11

熊野川下流の濁度は、十津川、北山川等の流量、濁度、十津二発電所放流量と濁度等の影響を受け、本川（相賀）流量と十津二放流濁質量（ここでは取水量×濁度と定義）には一定の関係がみられる。（図-11）

- ・濁度10以下であれば、いつでもフル発電可。
- ・濁度15以下で相賀流量が低水流量以上であればフル発電可。
- ・濁度20以下で相賀流量が平水流量以上であればフル発電可。
- ・濁度30以下で相賀流量が豊水流量以上であればフル発電可。
