機能低下シナリオ（FT図）を活用した 河川管理施設の維持管理について

青木 勇樹¹・穴山 悟司²

¹近畿地方整備局 紀南河川国道事務所 新宮川出張所 (〒647-0051和歌山県新宮市磐盾1-8)

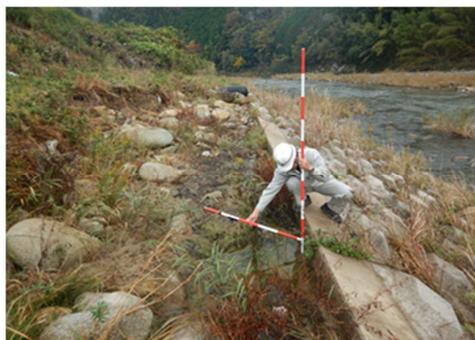
木津川上流河川事務所の変状事例として、名張川16.4k付近において発生した図-2、3の天端洗堀がある。

図-2 護岸天端の洗堀

この機能低下シナリオを見ると、変状の発生要因は、急流河川、洪水流体力だと考えられる。1つ目の理由としては、洗掘箇所は低水護岸法線的に水衝部であり、流水の作用を直接的に受けやすい場所である。また、河床勾配が急なため、出水時は高速流が発生しやすい。2つ目の理由としては、護岸はHWLまで設置されておらず、連節ブロックの天端は地山に擦り付けた状態であり、地山には玉石を置き並べているが、護岸天端高を超える高水位発生時には掃流力で玉石は容易に流され洗掘が生じやすいと考えられる。この変状をそのまま放置した場合、護岸の破損という機能低下の状態になり、侵食による被害という被害事象が発生するシナリオが予測される。実際、現場は護岸天端の被覆がないため、高水位発生時は容易に洗掘が拡大しやすく、洗掘が進行した場合、護岸背面が空洞化し護岸の安定性の低下によって崩壊することが考えられる。

この変状に対しては、洗掘が進行しないよう2019年度に対策を行う予定である。

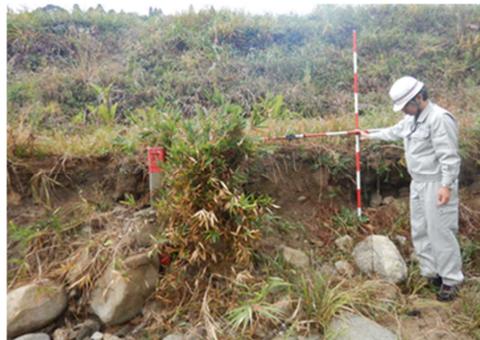
図-3 洗堀による民地側への侵食

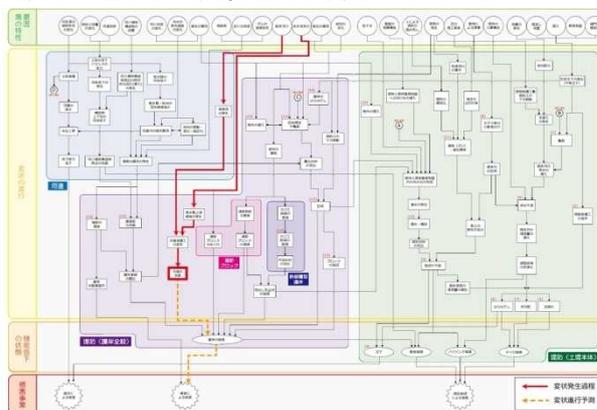
図-4はこの洗堀の変状について、その発生要因と変状を結ぶことにより変状発生過程を示し、変状と被害事象を結ぶことにより変状進行予測を示している。

図-4 木津川上流管内河川管理施設の機能低下シナリオ(FT図)の確認例
